## Egy szokatlan restaurálás A bodajki Segítő Szűz Mária-plébániatemplom főoltárának, két mellékoltárának és karzatkorlátjának restaurálása Bóna István DLA habil

Egy szokatlan restaurálás  
Bóna István

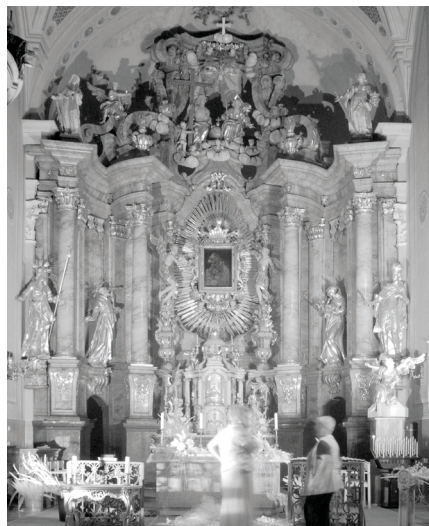
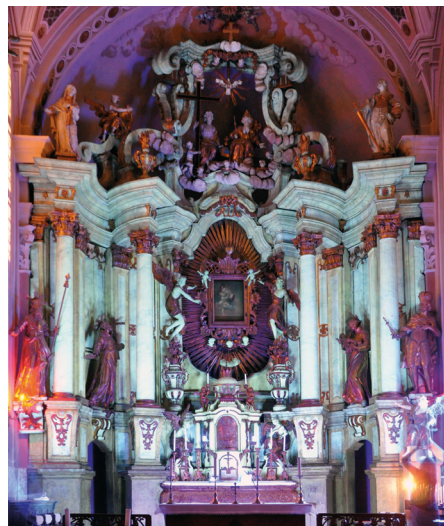
A főoltár UV-lumineszcens felvételén (3a kép) az aranyozott felületeket leszámítva mindent egységesen fehér színben látunk. Ez arra utal, hogy a festett felületeket vastag,

olajos lakk borítja.<sup>10</sup> A főoltár infravörös-reflexiós felvételén (3b kép) az oromzat sötétebb, mint a többi felület, de a festés épnek látszik.

3a–b kép. A főoltár a) infravörös-reflexiós és b) UV-lumineszcens felvétele  
Fig. 3a–b. a) Infrared reflectogram, b) UV fluorescence image of the main altar

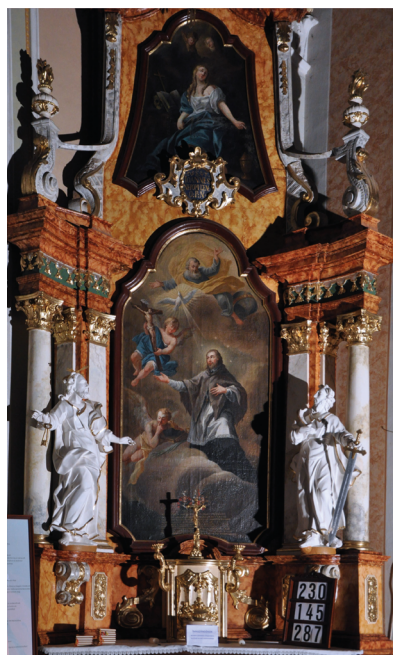
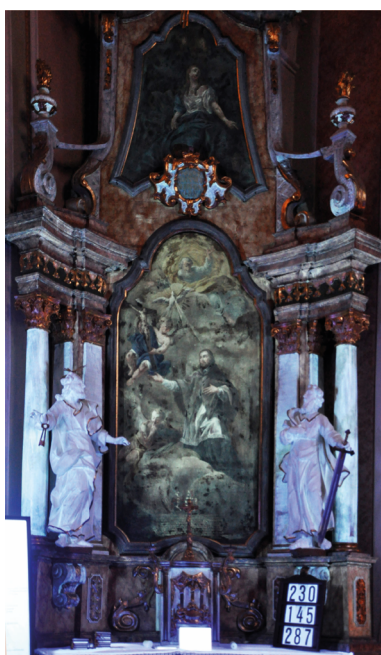
A 4. képen látható Nepomuki-oltár, melynek színezése 1992-ből való, UV-lumineszcens felvételén (4b kép) látható, hogy az aranyozott felületeket lakkolták. A fehérek erősen világítanak, amiből cinkfehér pigmentre lehet következtetni. A festményen sok retus látszik. A Xavéri-oltár felülete az UV-reflexiós felvételen (5b kép) sötéten jelenik meg, kivéve a két szobrot, amelyek valószínűleg nem voltak lakkozva.

4a–b kép. A Nepomuki-oltár részlete az átvétel előtt a) normál felvételen, b) UV-lumineszcens felvételen  
Fig. 4a–b. The Saint John of Nepomuk altar before conservation a) in natural light and, b) UV fluorescence image

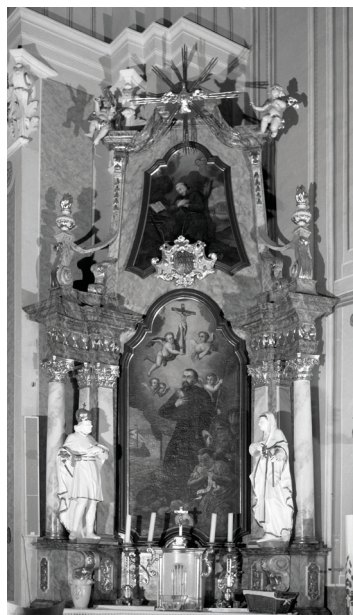
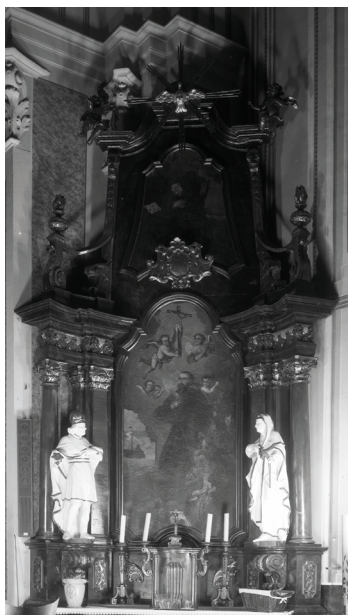
5a–b kép. A Xavéri Szent Ferenc-oltár az átvételkor a) normál fényben, fekete-fehér felvételen, b) UV-reflexiós felvételen  
Fig. 5a–b. The Saint Francis of Xavier altar before conservation a) black and white photograph taken in natural light, b) UV reflectogram

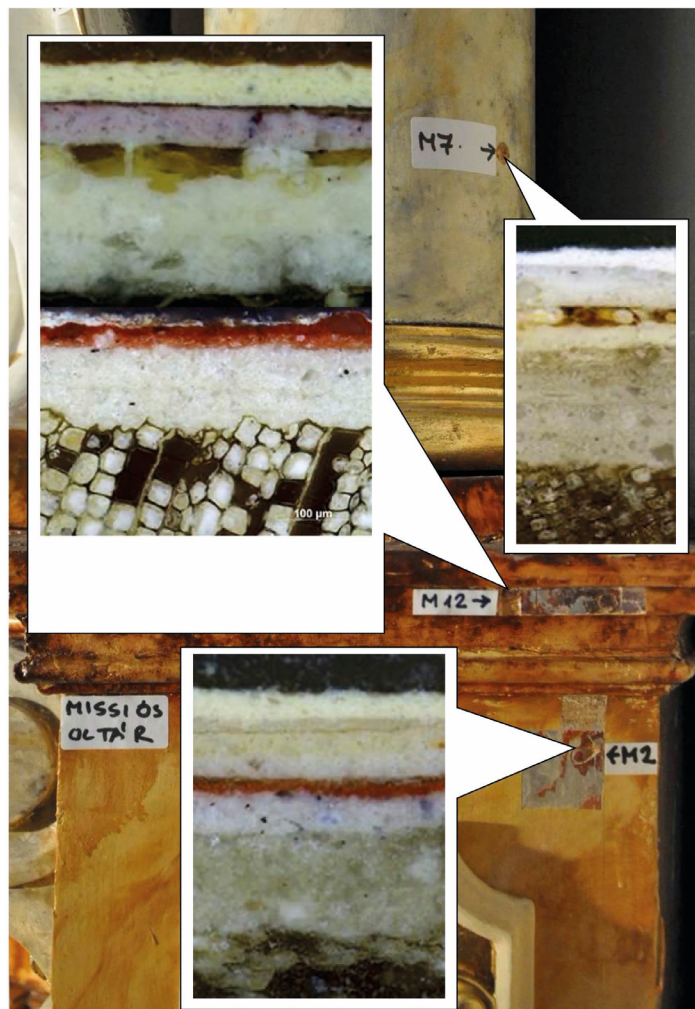
alattuk lévő festékrétegeket. A lakkréteg mentén széteső minták azonban a mintavételt, így a teljes rétegrend hiteles megállapítását nehezítették. A probléma kiküszöbölésére a szerző epoxiragasztóval átlátszó műanyag lapocskákat<sup>12</sup> ragasztott azokra a helyekre, ahonnan mintákat kívánt venni. A ragasztó megkötése után a megszilárdult kötőanyaggal együtt választotta le a mintákat úgy, hogy nagyon éles és hegyes szikével óvatosan körülmetszette a kis lapokat, majd megpróbált a fában alájuk metszeni. Igyekezett a mintavételek számát a minimumra csökkenteni, de úgy, hogy minden fontos információt begyűjthessünk általuk (6. kép).

6. kép. Feltáró próbák és mintavételi helyek a cikkben leírt módon kivett minták mikroszkópos képeivel

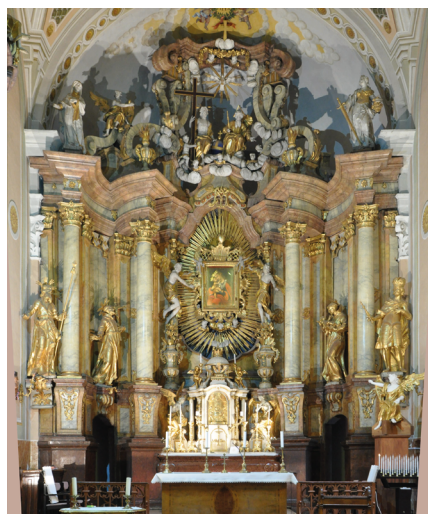
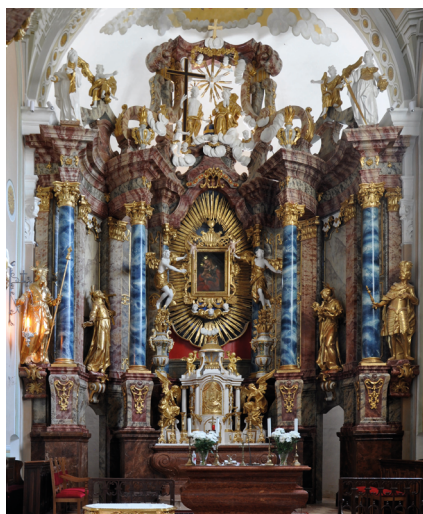
érintő második kifestés – az általunk fehér-zöld-arany periódusnak nevezett színezés – 1785-ben készült; vizsgálataink alapján egy enyv- és ólomtartalmú rétegre került fel helyenként a lazúros, zöld színű márványozás (vagy inkább malachitimitáció?). A korábbi aranyozást csak javították. Minden festést vastagon felhordott lakkozás követett (8a–b kép).

8a–b kép. A főoltár a) az átvétel előtt a 19. századi színezéssel, b) a restaurálás után  
Fig. 8a–b. The main altar, a) 19th-century colouring, before conservation, b) after conservation

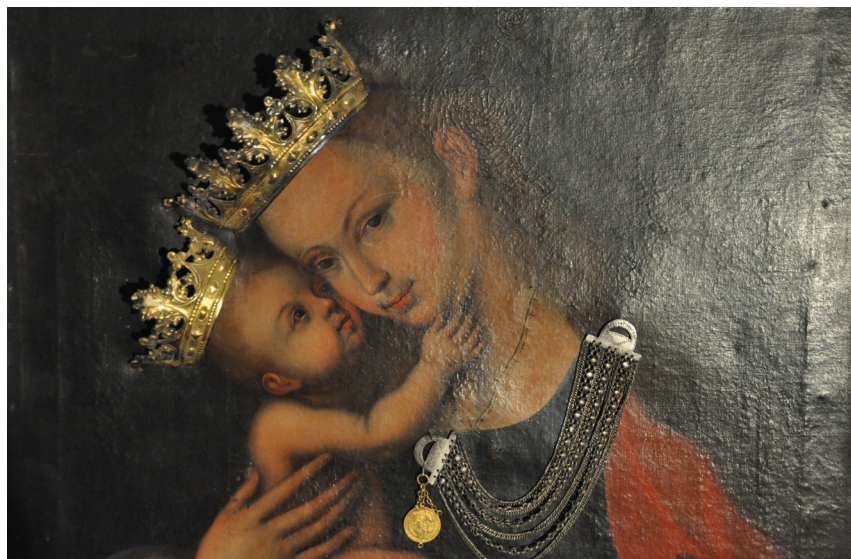
9. kép. A kegykép részlete a restaurálás előtt  
Fig. 9. A detail of the devotional painting before conservation

Az oltár fő ékességének számító kegykép<sup>15</sup> (9. kép), mely a passauai Segítő Mária-kép másolata, megfigyeléseink szerint már nem az eredeti vakkeretére volt felfeszítve; a csonkított vászonból minden oldalon körülbelül 6-7 centiméter hiányzott. A festmény vörösbarna olajalapozásra készült. A képre applikált ékszerek feltehetően másodlagosak, erre utaltak

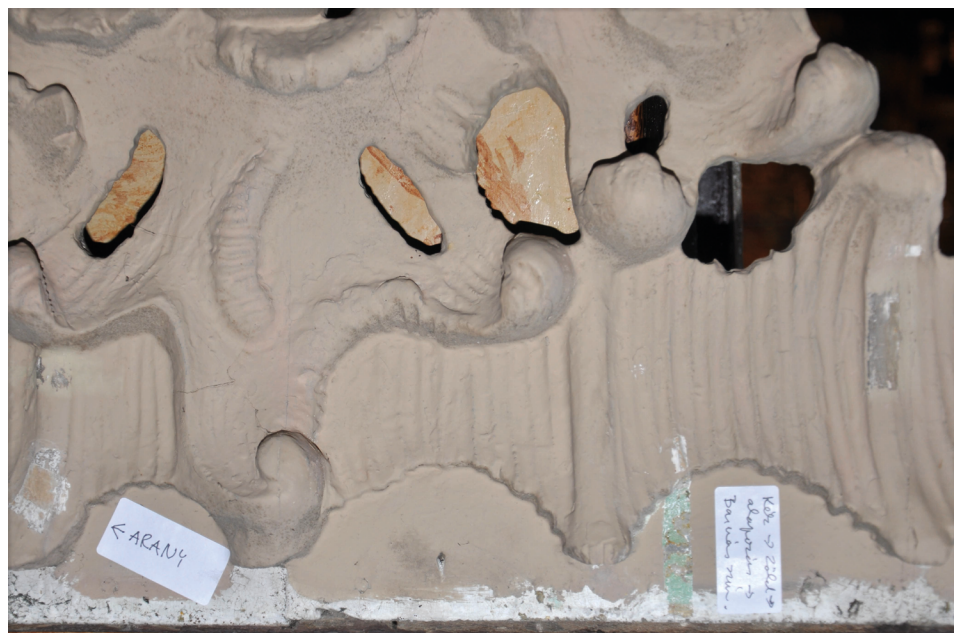
1992-ben Bérczy László úgy találta, hogy a mellékoltárokkal ellentétben a karzatkorlátot nem festették át Závory emberei. A berendezésről készült fotóin csak az volt megfigyelhető, hogy a korláton álló szobrok és faragott vázák színezése akkor még eltért a kutatásunkkor láthatótól, a rokokó rácsoké viszont megegyezett vele. Závoryék tehát nem festették le a korlátot, a tetején lévő faragványokat ugyanakkor durván átdolgozták Bérczy látogatása után.<sup>21</sup> A rokokó rács vizsgálatához az egyik elem kiemelésére<sup>22</sup> volt szükség.

10. kép. Kutató feltárások a rokokó karzatrácson

A korláton három festési periódust különböztettünk meg. A legalsó a főoltárra nagyon hasonló kék-arany-szürke márvány, a második a fehér-zöld-arany színezés volt. A rácsokon ekkor nagyon gyenge minőségű aranyutánezatot használhattak, a fémbevonatú felületek erősen kopottan, a fekete korrózió miatt feketén jelentek meg. A rács utolsó, meleg rózsaszín festését valószínűleg aranyimitációnak szánták. A karzat szerkezetén a kutatás idejében látható harmadik festés megegyezett a főoltár és a szószék utolsó, 19. századi átfestésével.

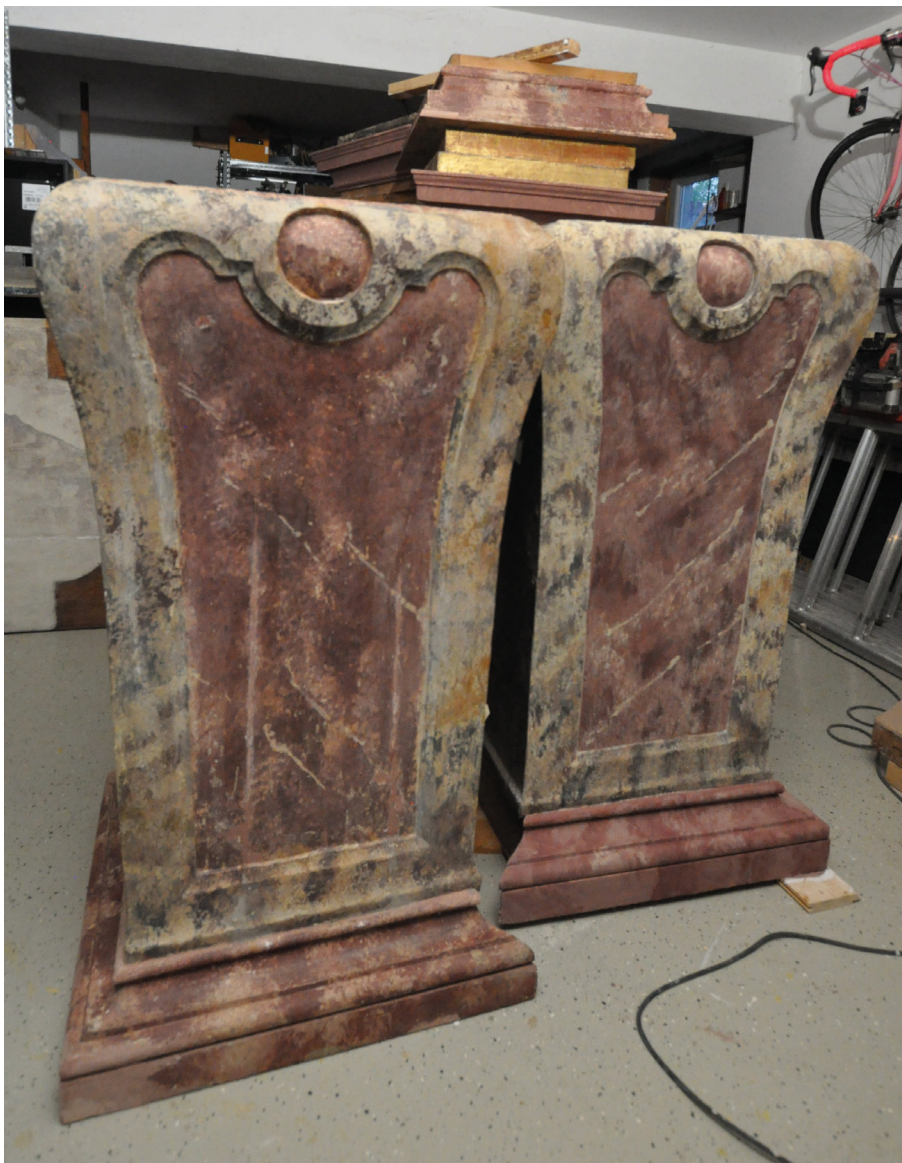
11. kép. A főoltár egy feltárt eleme restaurálás közben (balra) és egy másik elem, amelyre már nagyrészt felfestették ennek a mintáját (jobbra)

A munka során a fentebb leírt eredeti tervtől eltérően az összes kék oszlopot feltártuk, mivel az átfestések annyira rosszul tapadtak rajtuk, hogy a megtartásukra nem volt esély. Más helyeken is előfordult, hogy a későbbi festéseket el kellett távolítanunk hasonló okokból. Ezekben az esetekben a feltárt felületeket megtartottuk és restauráltuk.

A feltárt elemek hámló festékrétegeit Lascaux® MFCo<sup>24</sup> akril diszperzióval rögzítettük. A tömítésekhez nagyobb részben poli(vinil-acetát)<sup>25</sup> alapú tömítőmasszát,<sup>26</sup> kisebb részben akrilalapú, ipari tömítőanyagot<sup>27</sup> használtunk. A retusálás legnagyobbbrészt akvarellal történt, a szükséges helyeken olajgyanta lazúrokat is alkalmaztunk.

A rekonstrukciós festés Paraloid™ B72 – akrilalapú – elválasztórétegen, Tikkurila Otex tapadóhiddal<sup>28</sup> készült, melyet minőségi porpigmentekkel színezték a kollégák.<sup>29</sup> A lakkozás a műhelyben Paraloid™ B67 lakkbenzines oldatával történt. Az oltár utolsó lakkozását a felépítés és a helyszíni utómunkálatok után, a templomban végeztük Plexigum® PQ 611 20%-os lakkbenzines oldatával.<sup>30</sup>

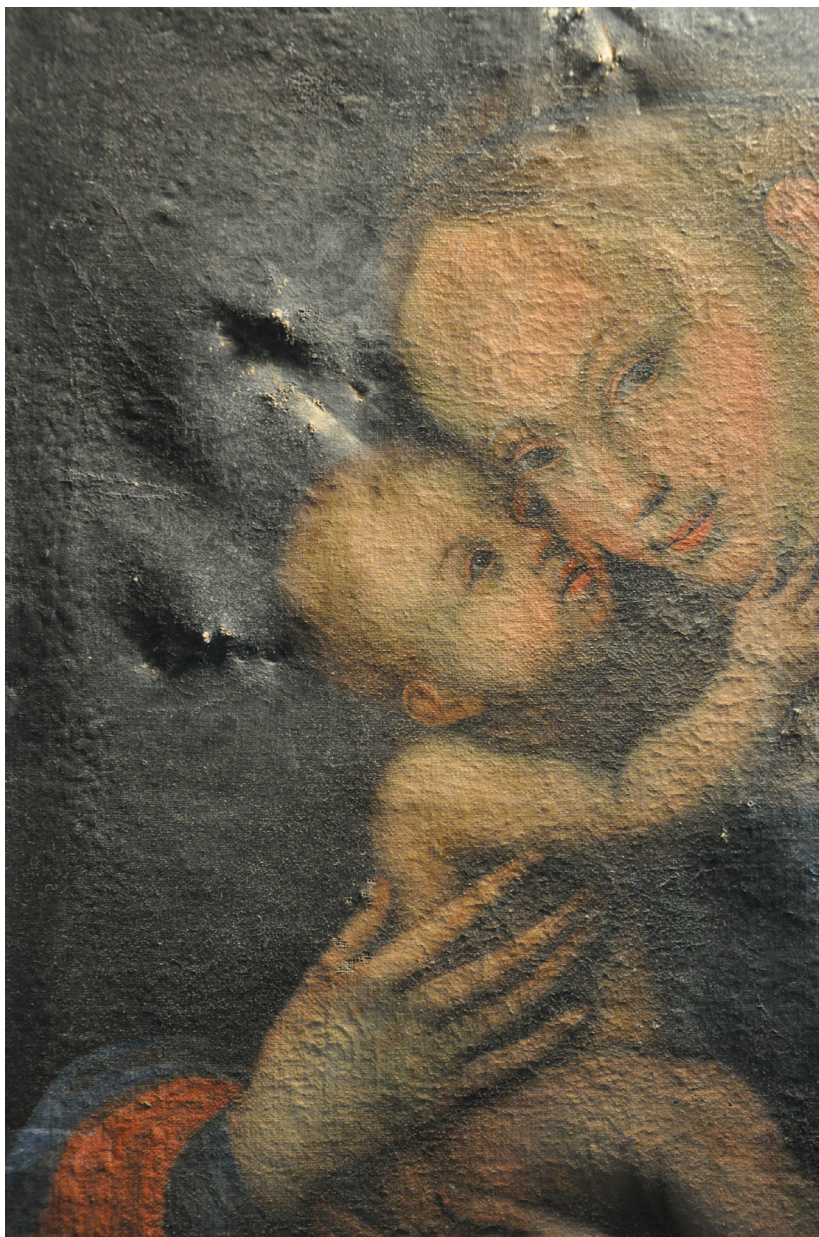
A kegykép kultusza és szakrális értéke olyan jelentős a kegyhely szempontjából, hogy nem engedélyezték a kép műterembe szállítását. Ezért a helyszínen, a plébánia épületében kellett restaurálnunk.<sup>33</sup> A kép átvételekor a festékréteg jó állapotú, a vászon viszont erősen deformálódott volt (12. kép).

12. kép. A kegykép egy részletének sűrűfényes felvétele az applikált ékszerek eltávolítása után  
Fig. 12. Detail of the devotional painting after the removal of the applied jewellery in raking light

A legfőbb gondot a felapplikált ékszerek okozták, melyek súlyát a vékony vászon nehezen tudta megtartani. Első lépésben a vászon hátoldalára kent ismeretlen összetételű, rideg, szürke masszát távolítottuk el. Valószínűleg valamiféle megerősítés szándékával kenhették fel a képre, miután észrevették, hogy a vászon nehezen bírja el a felapplikált fogadalmi

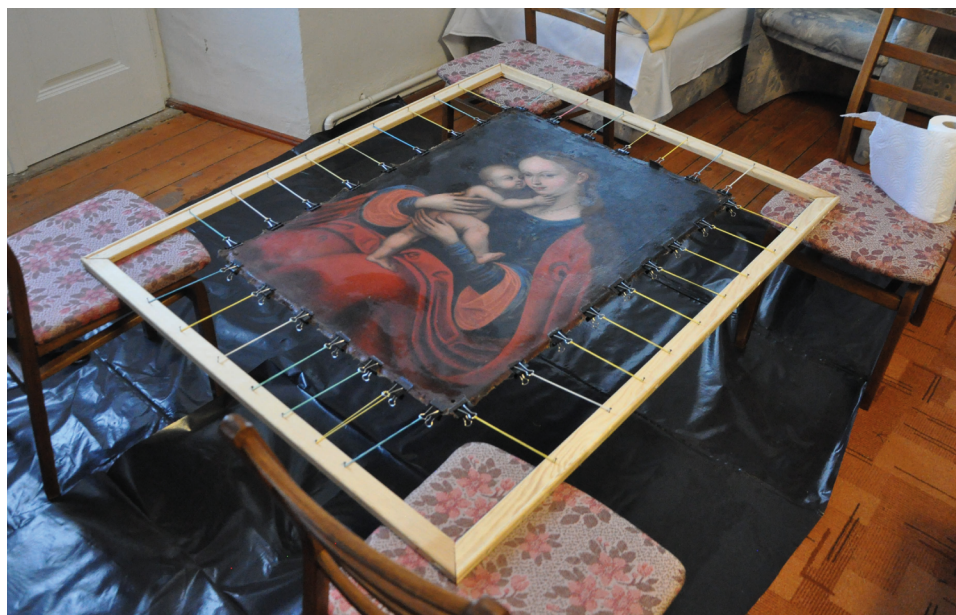
13. kép. A kegykép a gumis feszítőkereten

ajándékokat. Eltávolítására több okból is szükség volt. Egyrészt annyira merevvé tette a festményt, hogy jelentősen megnehezítette volna a kisimítását, ugyanakkor akadályozta volna az általunk tervezett festékrögzítő impregnálást és a merev dublázást is, amire a nehéz ékszerek megtartása miatt volt szükség. Ráadásul szakszerűtlen, utólagos beavatkozás volt, megőrzését semmi nem indokolta. A szürke massa vízzoldható tulajdonságú anyag volt, ezért nyirkos szivaccsal egyszerűen el lehetett távolítani. Az ékszerek leemelése és tisztítása után a kép felületéről acetonnal oldottuk le a lakkot és a szennyeződések. A megtisztított festményt ezek után felfeszítettük egy munkakeretre a deformációk kisimításának céljából (13. kép).

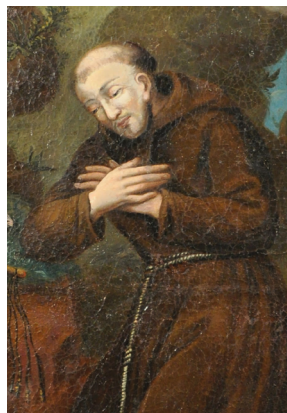
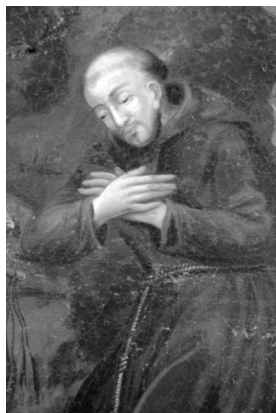
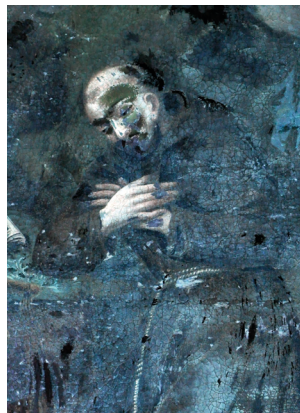
Várakozásainkkal ellentétben a feltárás során nagymértékű, durva átdolgozásokat találtunk, melyek többségét az UV-lumineszcens technika nem tudta kimutatni. Ennek az a magyarázata, hogy a régi anyagok rendszerint erősebben lumineszkálnak, ezért a rajtuk lévő későbbi, kevésbé lumineszkáló rétegek sötét foltként jelentkeznek a fotókon. Ha egy felületet teljesen átfestenek, akkor nem jelenik meg ilyen különbség, nem ismerhető fel az átfestés.

15a–c kép. Az Assisi Szent Ferenc-kép részlete az átvételkor a) normál felvétel, b) infravörös-reflexiós felvétel, c) UV-lumineszcens felvétel; az infravörös-reflexiós felvételen a retusok alatti tömítések világos foltokként, míg az UV-lumineszcens felvételen a retusok többnyire sötét foltokként jelentkeznek; a c) képen a másodlagos lakkréteg világos fátlyokként látszik

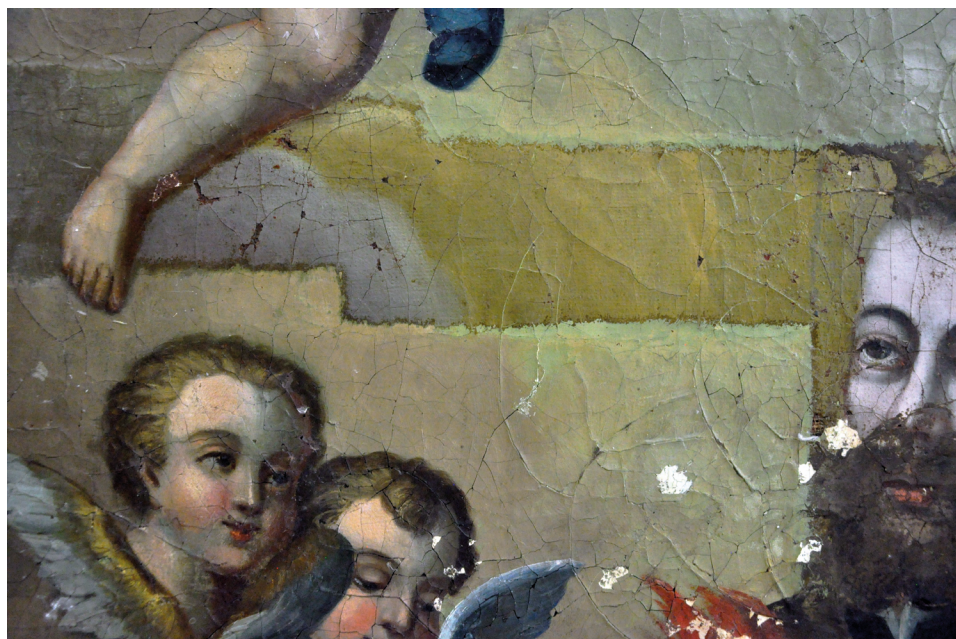
A kezelés után tovább folytattuk a festmény feltárást, ekkor derült fény arra, hogy a kép teljesen át van festve (19. kép), ez az UV-lumineszcens felvételeken korábban nem látszott.

19. kép. A Xavéri Szent Ferenc-kép a feltárást során

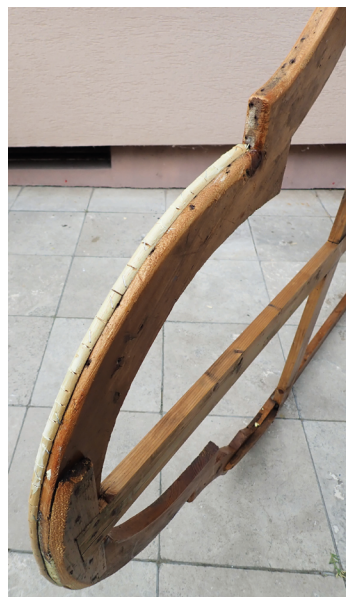
A keretet már régebben is javították, de több elvált illesztés és meggyengült, rovakor által károsított rész is volt rajta. A tisztítás után a szilárdítás Paraloid™ B72 oldat-

20. kép. A Nepomuki- és Xavéri-képek vakkereteinek javítása és átalakítása; a keret széleit részben lekerekítettük, részben félkör keresztmetszetű profilécek felerősítésével kerültük el a vásznon törését a felfeszítés során, a széleket viaszpasztával tettük csúszóssá

tal<sup>50</sup> történt. Az elvált ragasztásokat a szerző nagy szilárdságú, egykomponensű poliuretán ragasztóval<sup>51</sup> javította. A stabilizált keret széleit le kellett kerekíteni, hogy a vásznat éles hajtság nélkül lehessen átvezetni a hátoldalra. Ezt részben forgácsolással, részben félkör keresztmetszetű profilécek felragasztásával sikerült megoldani (20. kép). A rugós rendszerű feszítést a Nepomuki-oltárképnél részletezzük.

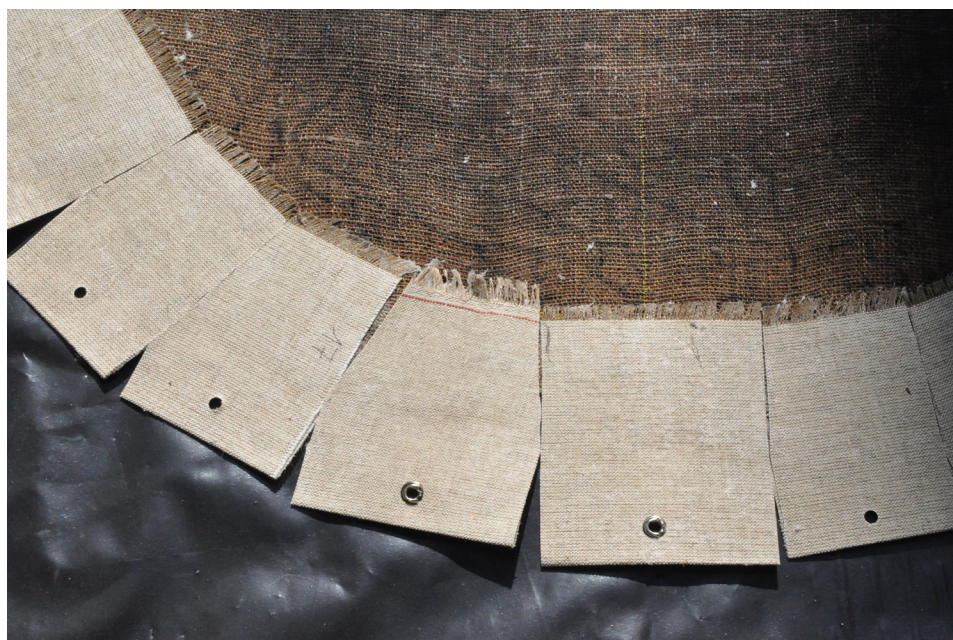
21. kép. A Nepomuki-kép feszítőszéleinek megtoldása, a szélezésbe fémgyűrűket erősítettünk

A kép széleire dupla vászoncsíkok kerültek rögzítésre BEVA 371® ragasztóval, mivel az eredeti feszítőszél erősen foszladozott, és nagyon vékony volt. Ezekbe a vászoncsíkokba 10 centiméterenként egy-egy rozsdamentes acél gyűrű került, melyekbe a felfeszítéshez használt kötöződrótokat lehetett befűzni (21. kép).

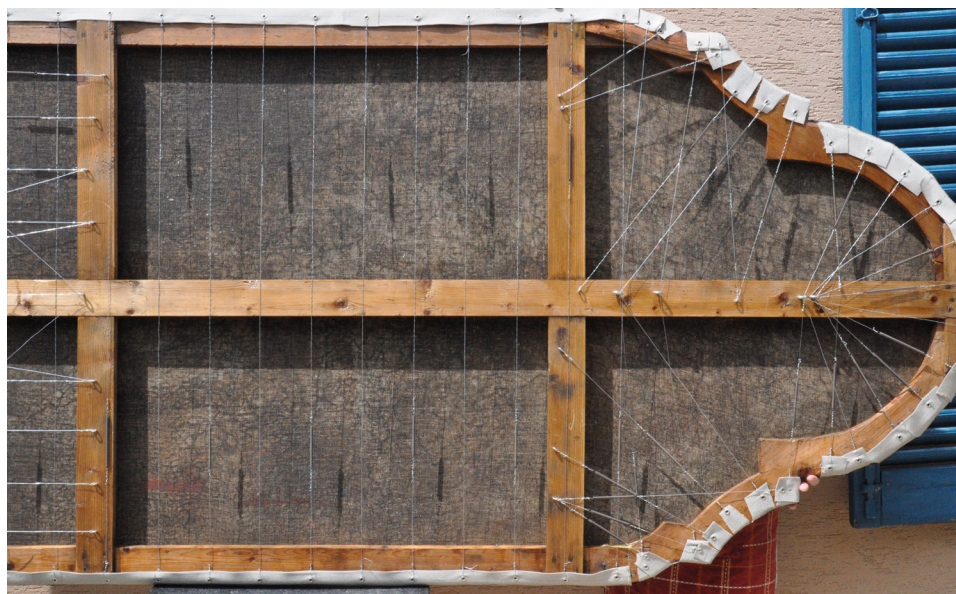
22. kép. A drótokkal és rugókkal felfeszített festmény

Mivel a vakkeret széleit a szerző lekerekítette, a vásznat éles hajtás nélkül átvezethette a hátoldalra. Ott drótok segítségével rögzítette a rugókat az előre beillesztett fémgyűrűkbe, és megfeszítette őket. A megfelelő rugóerő simára feszítette a festményt, és úgy is tartja (22. kép).

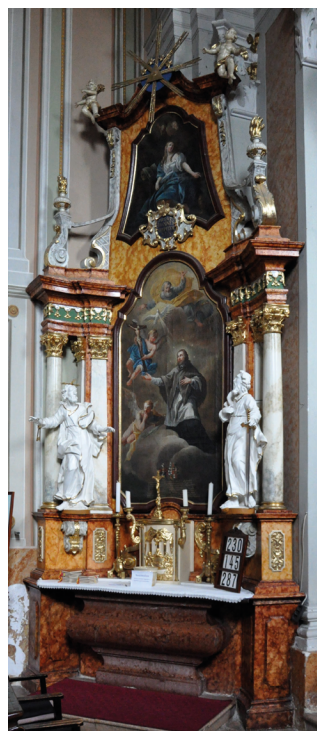
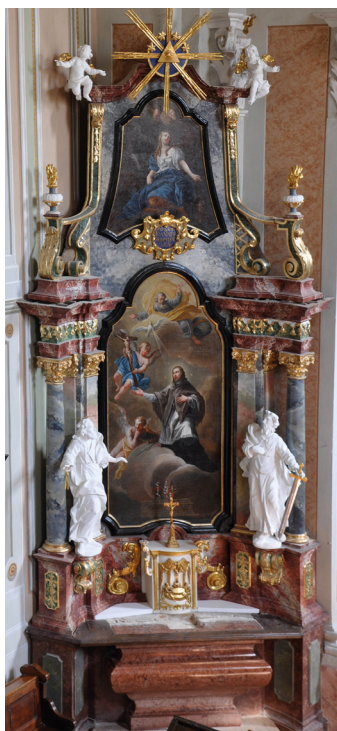
23a–b kép. A Nepomuki Szent János-oltár a restaurálás a) előtt és b) után

Csapatunk a feltárást követően kezdte meg a munkát az oltáron.<sup>61</sup> A feltárás után a felületen maradt régi lakk eltávolítására a Nepomuki Szent János-oltárkép restaurálásánál leírt lakkpuhító oldószerkeverék vált be, helyenként acetonnal kísérvé. A hámló eredeti festékréteg rögzítése Lascaux® MFCo-val történt, a festékhiányok tömítéséhez PVAc- alapú krétát használtunk.

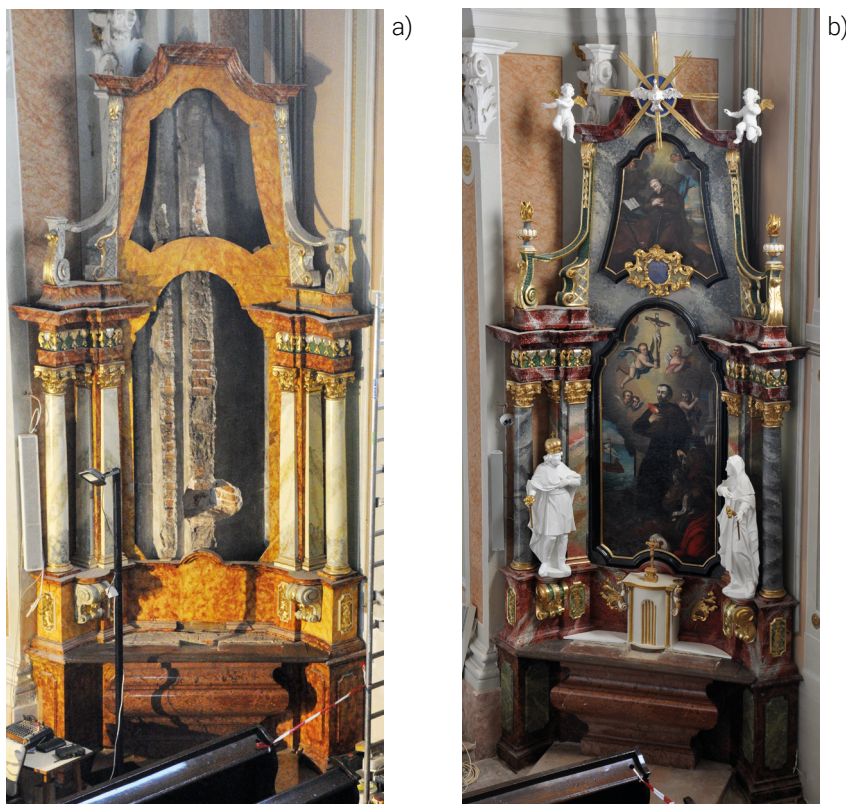
24a–b kép. A Xavéri Szent Ferenc-oltár felépítménye a) a rekonstrukciós festés megkezdése előtt és b) a restaurálás után

Az oltárt a restaurálási terv szerint olyanra festettük, amilyen az első periódusában lehetett,<sup>62</sup> ehhez az analógiát a Nepomuki-oltáron feltárt és restaurált felület szolgáltatta. Az új festéssel szemben technikai elvárás volt, hogy tökéletesen tapadjon a régire,<sup>63</sup> ugyanakkor szükség esetén eltávolítható legyen róla. A Harzo® T-16 akrilalapú alapozót a megfelelő alapszínre színezve egyszerre jutottunk tapadóhídhöz, elválasztóréteghez és az alapszínhez. Erre már fel lehetett építeni a márványozás rétegeit. A tapadóhíd – ahogy

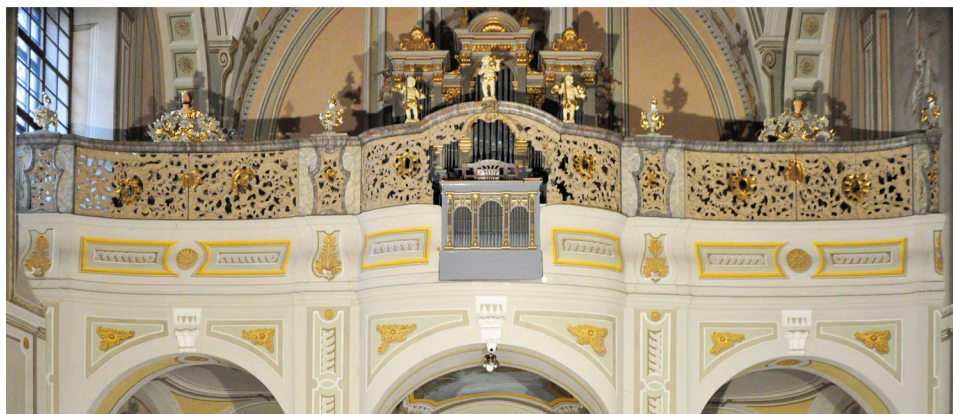
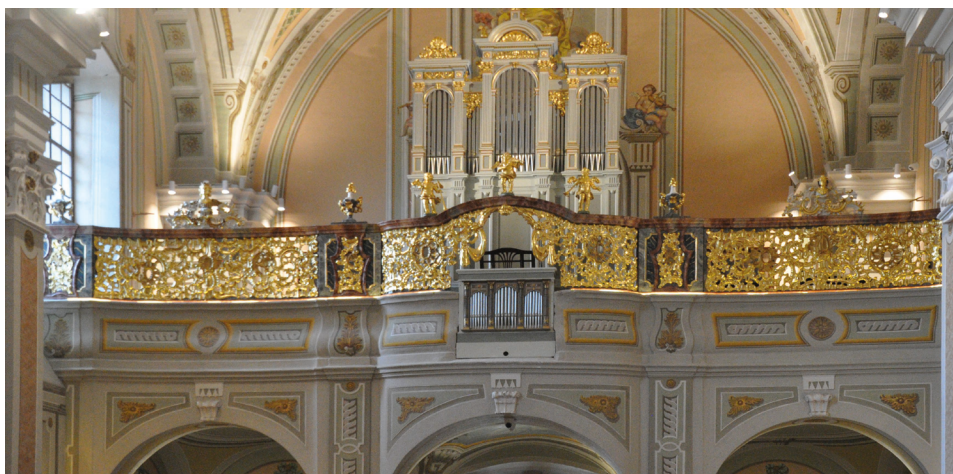
25a–b kép. A karzatkorlát a restaurálás a) előtt és b) után
