## Filigrán oltárkereszt restaurálása

Botka Máttyás

Az athoszi faragványt őrző oltárkereszt (1. kép) filigrándíszes egyházi műtárgy, amely a 19. század elején készült Pasperger Ferenc pesti ötvösmester műhelyében, Pacsu Konstantin módos kecskeméti kereskedő megrendelésére. A hányatott sorsú ezüst kegytárgy eredetileg a kecskeméti ortodox közösség számára készült. Mai őrzési helye a miskolci Magyar Orthodox Egyházi Múzeum, ahol 1986-ban 86.91. leltári számon vették nyilvántartásba. A sérülései ellenére is impozáns, figyelemfelkeltő darabot a gyűjteménybe kerülését követően megtisztították, felületére védőbevonatot hordtak fel, és ezt követően kiállították. A múzeum vezetésének régi vágya volt, hogy idővel méltóbb állapotban mutathassa be a keresztet, amelyet a 2020–21-es tanévben diplomamunkaként restauráltam.

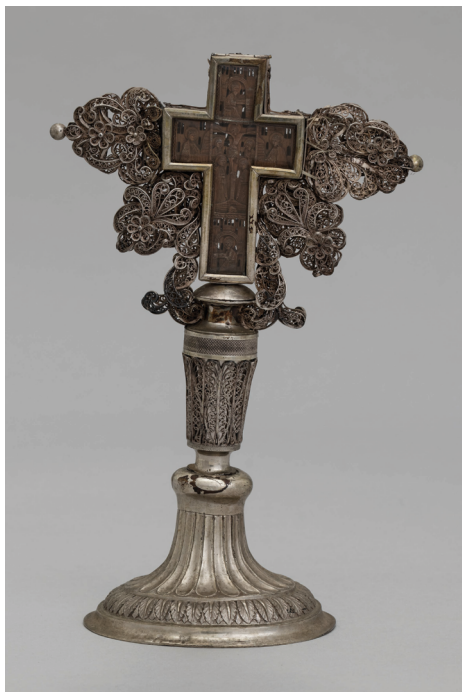
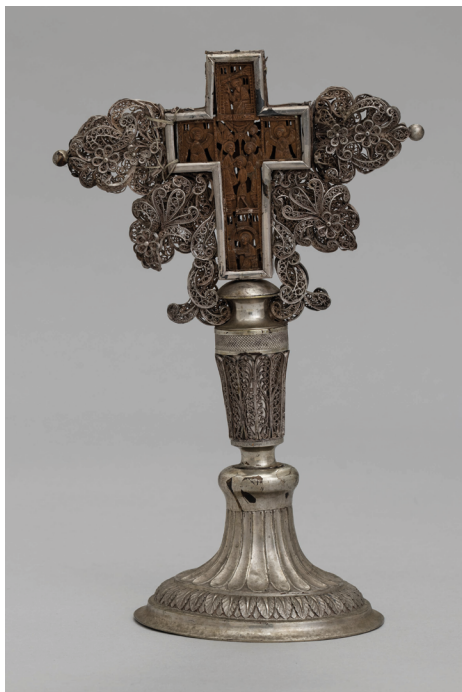
1a–b kép. Az oltárkereszt két oldala restaurálás előtt

Fig. 1a–b. The two sides of the altar cross before conservation

Az oltárkereszt sérülései és hiányai igen jelentősek voltak. Valamikor az 1940-es újságcikk megírása után erőteljes fizikai behatás érte a tárgyat, aminek következtében számos filigrándísz letört – egy részük el is vészett –, a műtárgy több ponton kismértékben deformálódott is. A sérülést követően, de még az 1986-os kiállításba kerülését megelőzően a vízszintes kereszt szár végeire egy letört díszítményt lágyforrasztással, egy másikat kötözéssel rögzítettek vissza. Ugyanekkor több kisebb – feltehetően javítást célzó – forrasztással is járó beavatkozást végeztek a filigránelemeken.<sup>20</sup>

A műtárgy testét adó ezüstfelépítményen számos sérülés keletkezett, ezek közül a legjelentősebbek a filigránokat érintők voltak. A kisebb – 45°-os szögben álló – díszítmények közül a két felső elveszett, a megmaradt díszítmények néhány kis alkotóeleme eltűnt. A keresztszárak mindhárom nagyobb filigrándíszítménye ugyancsak letörött, bár az egyiket lágyforrasztással visszarögzítették a helyére.

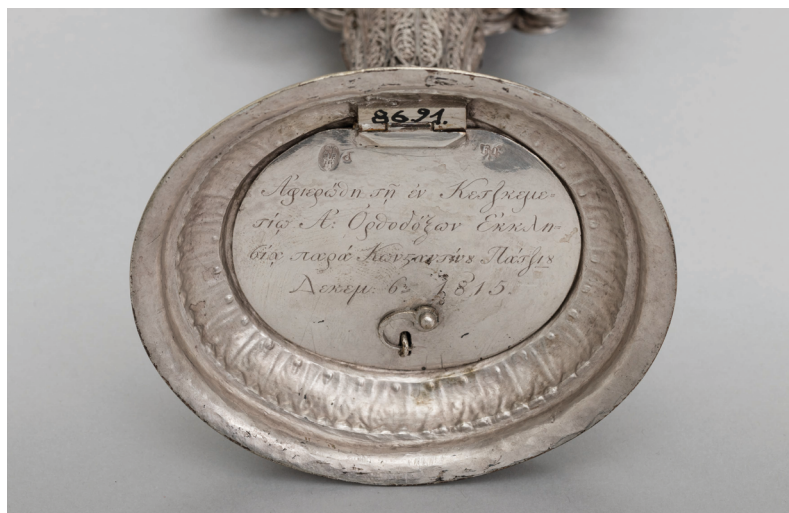
2. kép. Fenéklemez donációs felirattal és fémjelekkel

Fig. 2. Bottom plate with donation inscription and hallmarks

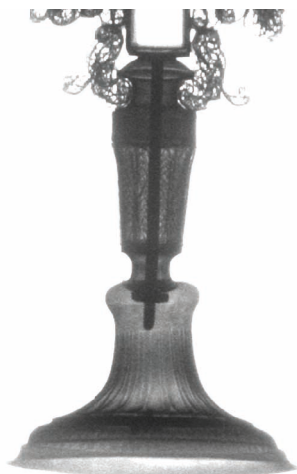
Az oltárkereszt esetében a röntgen-radiográfias felvételek készítését<sup>21</sup> a műtárgy belső szerkezetének megismerése indokolta (6. kép). Ezek alapján lehattunk teljesen biztosak abban, hogy a tárgy szétszerelésének nincs semmilyen akadálya, és így jobban hozzáfértünk a műtárgyhoz a vizsgálatok közben.

6. kép. Röntgen-radiográfias felvétel a kereszt száráról

Fig. 6. X-ray image of the stem of the cross

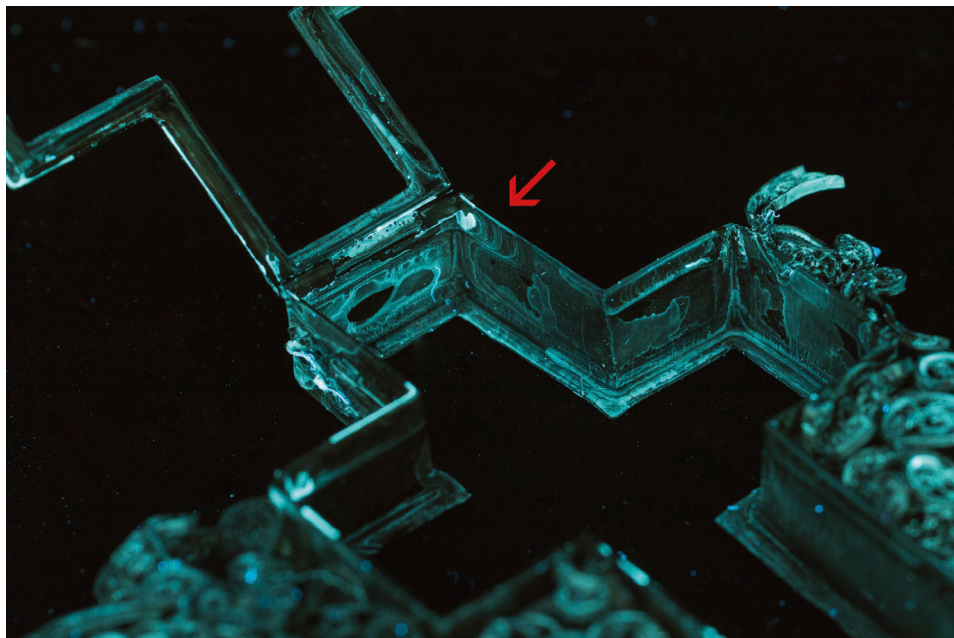
A védőbevonat anyaga további vizsgálatokkal került beazonosításra. UV-sugárzásban készített felvételeken láthatóvá vált az ezüst felületét borító védőbevonat. A védőréteg zöldes tónusban lumineszkált a kereszt felületén. A felvételeken megfigyelhető a védőréteg egyenetlen területe, ugyanis megfolyásnyomok maradtak vissza a műtárgyon (7. kép).

7. kép. UV-lumineszcens felvétel (részlet); UV-sugárzás hatására láthatóvá vált a korábbi felületvédő anyag egyenetlensége  
Fig. 7. UV fluorescence image (detail), the uneven protective coating became apparent under UV excitation

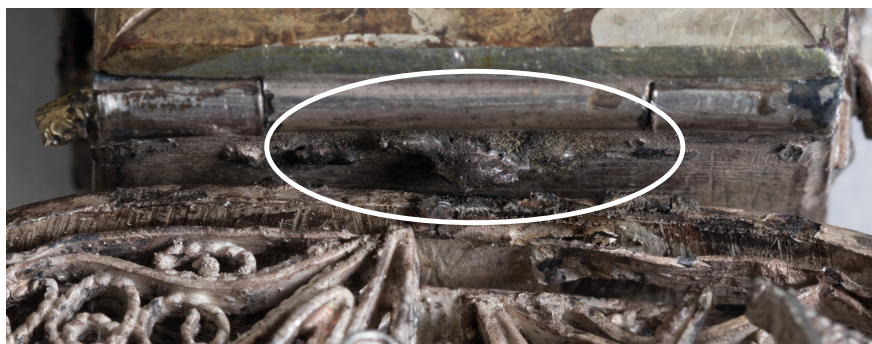
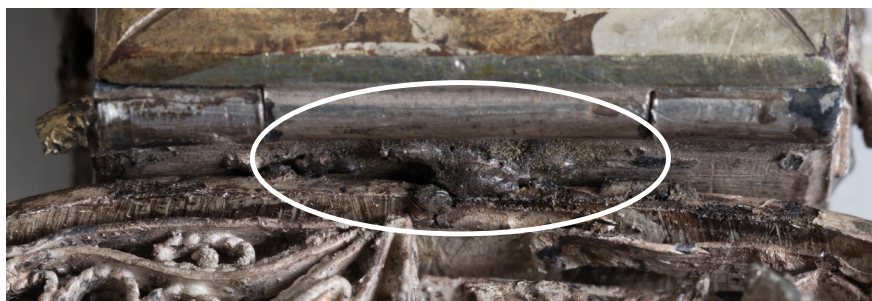
A műtárgy bontása során azonban a kereszt oldalára kötözéssel rögzített díszítmény eltávolítása után, a keresztoszár végéhez forrasztva egy másik dísz filigrántöredékeit fedeztük fel, ezért biztosan kijelenthető volt, hogy a leválasztott elem eredetileg nem ott helyezkedett el, hanem – kizárásos alapon – a kereszt tetején. A leválasztott díszítmény aljának forrasztási maradványait összevetve a függőleges keresztoszár tetején található forrasztásnyomokkal, illeszkedést tapasztaltunk (8. kép), melyről normál és mikroszkópos felvételek is készültek. Ennek az illeszkedésnek a hiányok rekonstruálhatóságának szempontjából volt nagy jelentősége, mert így biztosan megállapíthatóvá vált, hogy csak olyan elem hiányzik a keresztről, amelyik a meglévők alapján rekonstruálható.

8a–b kép. Illeszkedő forrasztástöredékek

Fig. 8a–b. Matching solder fragments

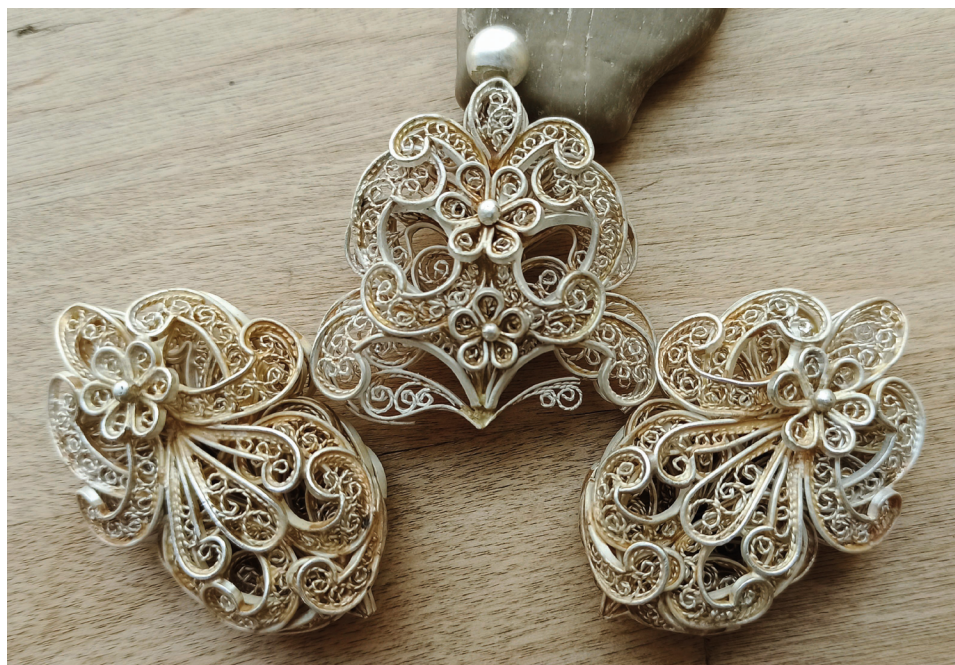
11. kép. Elkészült rekonstrukciók

Fig. 11. Replica ornaments

Az ezüst-rekonstrukciókat (11. kép) 999‰ finomságú alapanyagból készítettem.<sup>34</sup> A huzallá öntött ezüstöt hengerléssel alakítottam 1,20 × 1,20 milliméteresre, majd ezeket a szögletes huzalokat húzóvason vékonyítottam a kívánt méretű hengeres drótokká. Az előkészített drótok egy részéből hengerléssel állítottam elő a filigránelemek kereteihez szükséges alapanyagokat, majd elkészítettem a kordírokat. A kordírokhoz a huzalt előbb sűrűn össze kellett tekerni – S sodratúra –, majd ezután hengerléssel ellapítani. Elsőnek a filigrándíszek magját alkotó elemek kereteit alakítottam ki a lapított huzalokból. A kis kereteket a műtárgy megfelelő részleteihez igazítva formáltam meg. Az így kapott részleteket egymáshoz forrasztottam ezüst keményforraszt<sup>35</sup> alkalmazásával. Ezután a kordírdrótokból kialakított csigákat a megfelelő sorrendben, alakban és számban a keretekbe illesztettem.

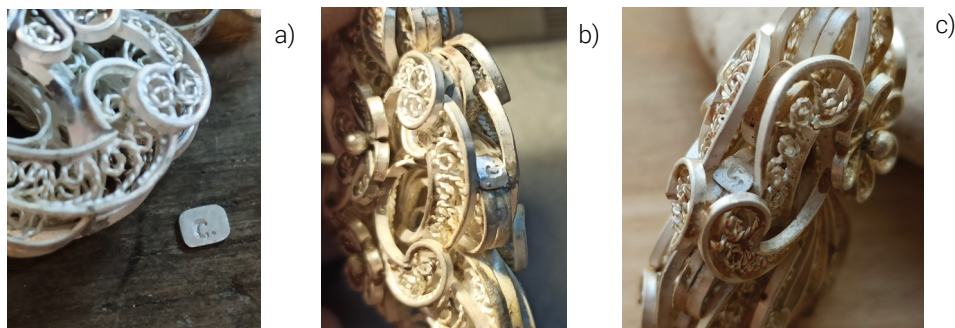
12a–c kép. Másolásra utaló „c.” jelölések

Fig. 12a–c. 'C.' marks for 'copy'

Az elkészült három filigrándísz-rekonstrukció oldalára, a biztos megkülönböztethetőség érdekében – összeállítás után egy esztétikailag nem zavaró helyre – „c.” (copy jelentésű) beütéssel ellátott, körülbelül 3,5 × 3,5 milliméteres lapokat forrasztottam fel (12. kép).

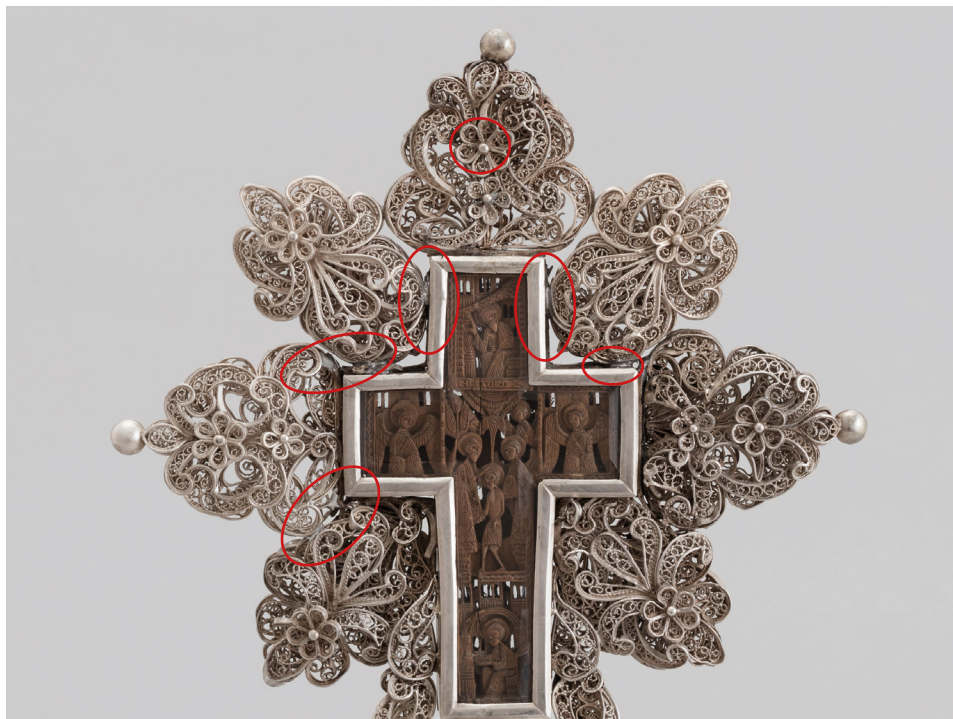
14. kép. A rekonstrukciók ragasztási pontjai

Fig. 14. Attachment sites of the replica decorations

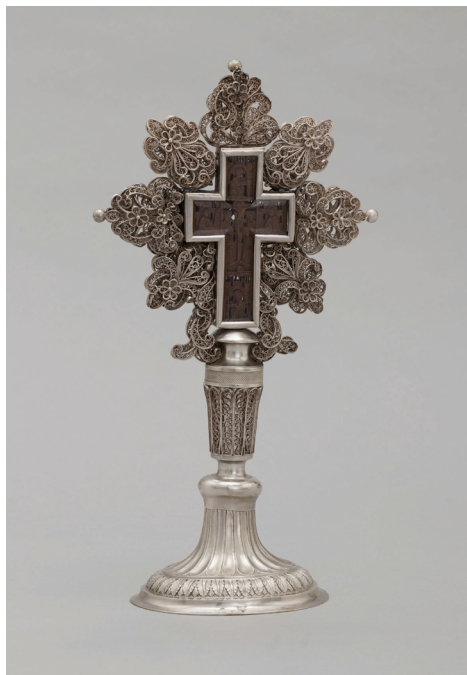
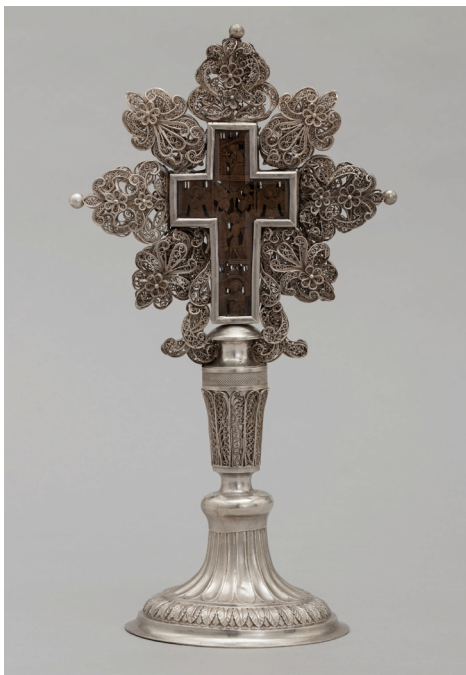
15. kép. Az oltárkereszt két oldala restaurálás után

Fig. 15. The two sides of the altar cross after conservation

A restaurálás megkezdésekor célunk volt az oltárkereszt egységének, stabilitásának, autentikus megjelenésének helyreállítására (15. kép). Ezt oly módon igyekeztünk megvalósítani, hogy betartsuk a restaurátoretikai szempontokat, ügyeljünk a tárgy újrakezelhetőségének lehetőség szerinti megtartására, és megfelelő védelmet alakítsunk ki a felületén a korróziós behatásokkal szemben. A restaurált oltárkereszt megtekinthető a miskolci Magyar Orthodox Egyházi Múzeum kiállításában.
