## A keszthelyi Szent Miklós-kápolna külső és belső középkori falképegyüttesének feltárása és restaurálása

Nemessányi Klára

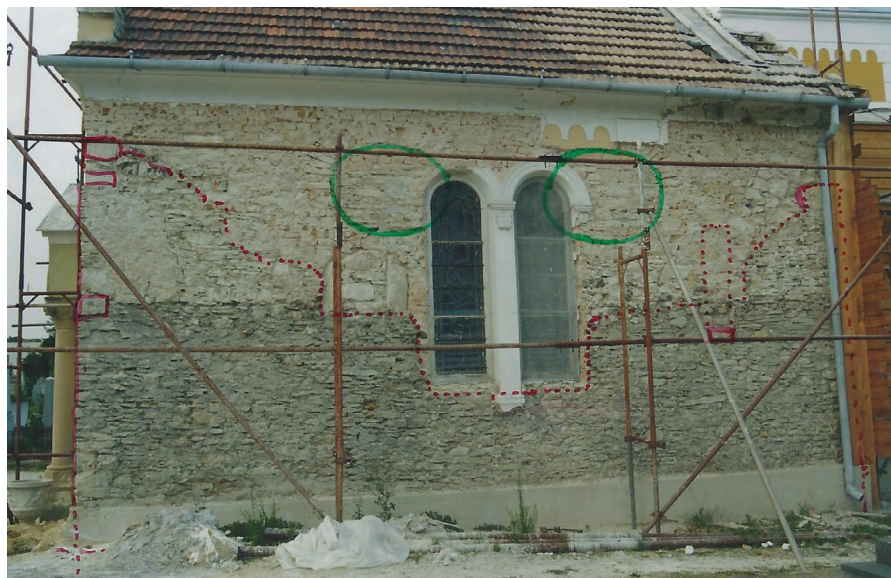
3. kép. A déli oldal falszövege 2000-ben; vörössel a megmaradt középkori falak vonalát, zölddel a magasan elhelyezett két befalazott ovális barokk ablakot jelöltük; a másodlagos helyzetben befalazott középkori szárköveket az első újjáépítéskor (1717) helyezhették a falba, az ovális ablakok valószínűleg a második barokk átalakításhoz (1775) köthetők  
Fig. 3. The wall fabric of the southern wall in 2000; red line marks the level of the surviving medieval walls and the green circles high on the wall indicate the position of the two walled-up oval Baroque windows; the medieval headstones built into the wall in a secondary position could have been placed there during the first reconstruction (1717), the oval windows are probably related to the second transformation in Baroque style (1775)

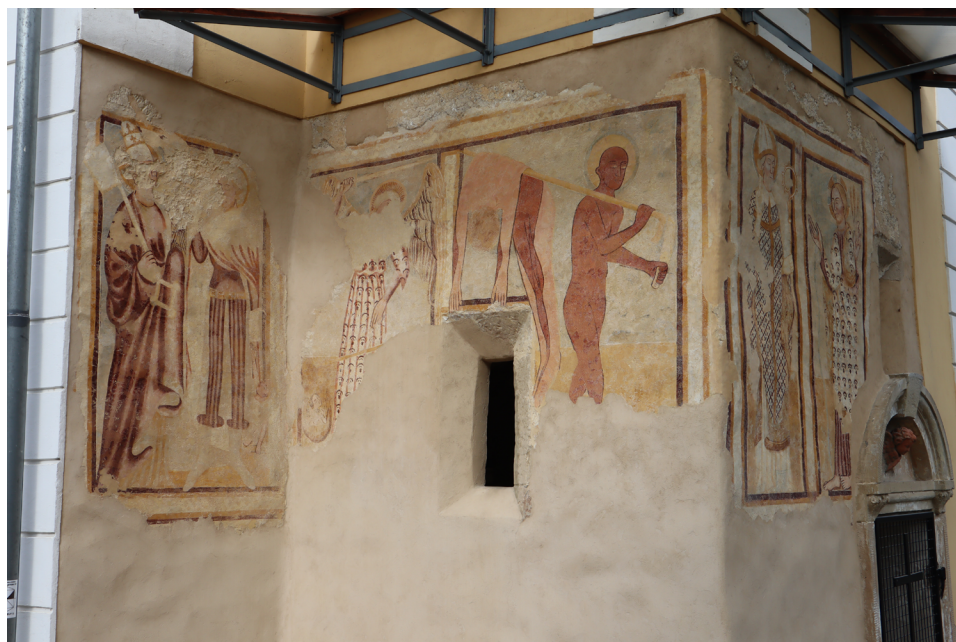
A falképek állapotának felülvizsgálata után megállapítottuk, hogy a 2004-ben kivitelezett restaurálás egyetlen szemponttól eltekintve megfelelő. A tömések anyagát akkor kiváló minőségű, speciálisan a helyszínre kiválasztott Remmers Historic-Mörtel vakolatok rendszeréből állítottuk össze, szakértő javaslata alapján.<sup>18</sup> Az eredeti vakolat kemény, erősen meszes, falazathoz simított freskóvakolat. A restaurálás kiegészítő anyagaiként szándékosan lágyabb, porózusabb szerkezetű vakolatokat és töméseket alkalmaztunk. A lábazati működő borítás és a falképek felülete között elhelyezkedő vakolatrendszer nemcsak kiváló fizikai tulajdonságai miatt, de esztétikai szempontból is jól vizsgázott: a pigmentekkel színezett, kézzel bedolgozott, fasímítókkal bedörzsölt, festetlen felületű vakolat a megmaradt

gótikus töredékeket harmonikusan öleli körbe (6. kép). A porózusabb felületű tömések felületén a retus festékrétege azonban kopásnak indult, mivel a 2004-ben alkalmazott hidrofobizáló szer már nem tudta ellátni feladatát.

6. kép. A külső freskók a 2022-es munka után

Az újabb retusálás előtt a tömések felszínét a teljes restaurált felületen belül rögzítettük, hogy a porózusságát csökkentsük.<sup>19</sup> Az eltelt évek alatt bebizonyosodott, hogy a retus anyagai jóval kevésbé időtállóak, mint az eredeti, freskós kötésű (és konzervált) anyagok, és bár csak szükséges mértékben kívántunk hozzányúlni saját munkánk felületeihez, helyenként több retus alkalmazásával, az egyértelműen kiegészíthető részletek határozottabb összekötésével jobban értelmezhetővé vált a falkép. A keretek és kontúrok összekötése sokat segít a töredékes látvány könnyebb befogadásában (7. kép).<sup>20</sup> Elvégeztük a hidrofobizálást,<sup>21</sup> amely a vízlepergető hatást várhatóan további tíz évig biztosítja.

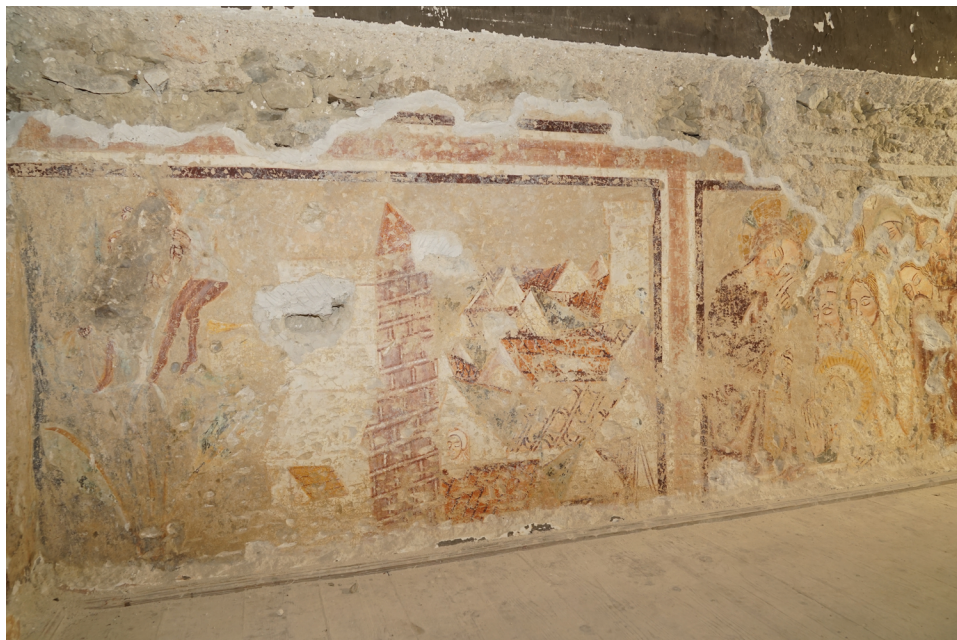
átrajzolt részleteivel is kibővítettük. Mivel a 20. századi kifestés többnyire megsemmisült, nem restaurálható állapotúnak ítéltük őket. A dokumentáció célja az volt, hogy a későbbi feltárás során eltávolított 20. századi kifestés rendszerét archiváljuk, fotókon megőrizzük az utókor számára, ugyanakkor a dokumentáció a rekonstrukció lehetőségét is nyitva hagyja. Rekonstrukciónak létjogosultsága – véleményünk szerint – csak azokon az épületrészekben van, ahol a középkori falakon megmaradt gótikus falképek nem kerültek feltárássra, vagy ahol azok a falak már egyáltalán nem léteznek. Ilyen terület például az hajó északi fala (8. kép), ahol a freskótöredékek jelenléte ugyan nem volt kizárható, de azok mennyisége és minősége is kétséges volt. Egyrészt kegyeleti okból nem tártuk fel ezen a falon a gótikus réteget; a restaurátori tervben előre meghatározott célunk volt az északi fal 20. századi figurális képének megtartása. Másodsorban az erősen megbolygatott és átépített északi falon az ajtók beépítése során a középkori vakolat nagy felületen pusztulhatott el. A gótika és a 20. század eleji festészeti emlékek együttes bemutatása gondos mérlegelés után kerülhet majd kivitelezésre. Az 1909-es díszítőfestés rekonstruálható lesz a mennyezeten a párkány alatti felületig, a déli fal ablakbélleteiben és a Vaszary-kriptában. Véleményünk szerint restaurálható az északi falon lévő figurális kép. A karzatnak napjainkban nincsen, de már a távolabbi múltban sem volt használati értéke, szerepe; elbontását a gótikus falképek helyreállításának alapfeltételeként határoztuk meg, hiszen három gótikus falképet is félbevág (9–10. kép).

10. kép. Falképek a karzat járósíntje felett, a három kép a járósínt alatt folytatódik

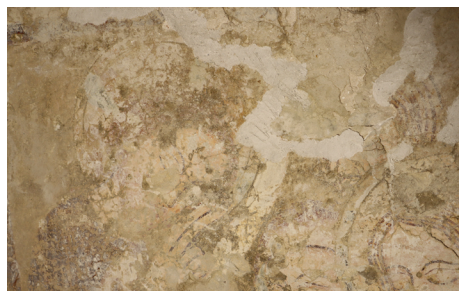
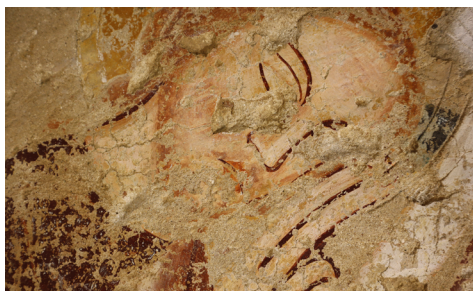
13a–b kép. Áldó Krisztus alakja a) feltárt, illetve b) tisztított állapotban

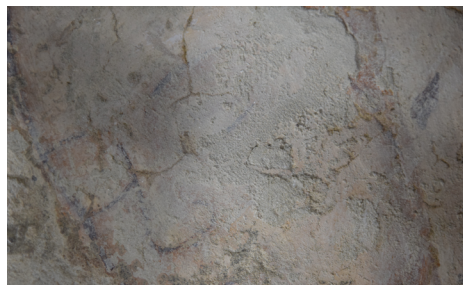
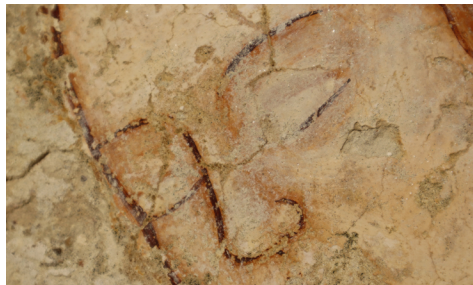
14a–b kép. Mária arca a) feltárt, illetve b) tisztított állapotban

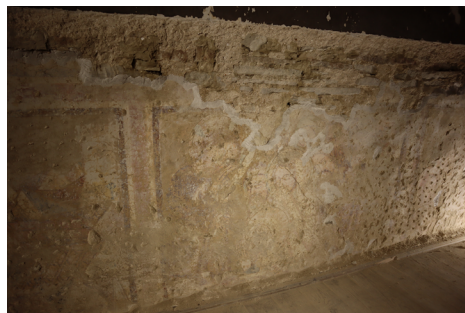
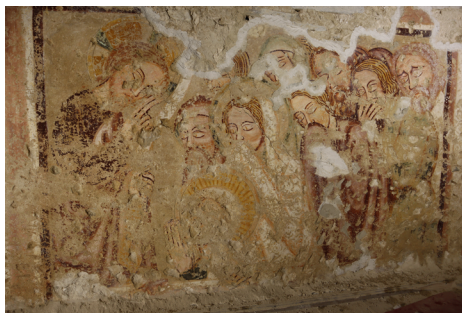
15a–b kép. A Lázár feltámasztása-jelenet részlete a) száraz tisztítás, illetve b) citromsavas kezelés után  
Fig. 15a–b. Detail of the 'Raising of Lazarus' scene after a) dry cleaning and b) treatment with citric acid solution

A száraz tisztítás után a rendkívül vastag, keményre páncélosodott, vízkővel borított, zuzmók és gombák által károsított felületeken citromsavas kezelésre is szükség volt, mivel a freskókat takaró kéregszerű bevonat nem reagált a más esetekben feltáráshoz használt vegyszerekre (15–16. és 19. kép).<sup>26</sup> A zuzmók látványa miatt (20. kép) számítani lehetett kalcium-oxalát jelenlétére,<sup>27</sup> ezért az elemzésre küldött anyagminták vizsgálati céljai közt szándékosan kerestük a kalcium-oxalátot, amely röntgendiffrakcióval volt kimutatható.<sup>28</sup> A mikroszkópos keresztmetszet-csiszolatokon ez a kéreg kékesen lumineszkál, elválasztó sáv vagy határvonal nem látható az egyenetlen felszínű vakolat és a kalcium-oxalát kéreg között (21. kép).<sup>29</sup>

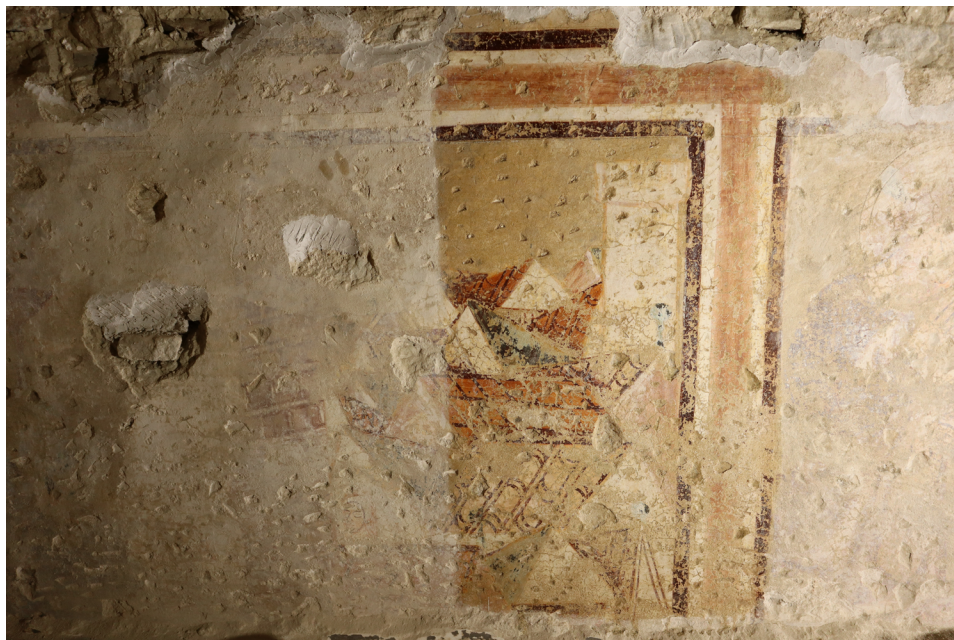
A feltárás során néhol megtaláltuk a kalapácsütésekkel érdesített, azaz bepikkelt gótikus falképek (16. és 32. kép) felszínén a két barokk építési periódus meszelt vakolatait. Ezek jóval vékonyabbak voltak, és felületükön kizárólag meszelést találtunk. A barokk vakolatrétegek már csak szigetszerűen voltak jelen, ebből arra következtettünk, hogy 1909-ben a mozgó, bizonytalanul tapadó vakolatrészeket és a korábbi meszelésmaradványokat leverték. Ekkor nyilvánvalóan napvilágra kerültek a gótikus falképek, már akkor is erősen roncsolt állapotban. A falfelületekre azok letisztítása nélkül vakolták fel az indokolatlanul

16. kép. A nyugati fal felső képsorának első képén a Bevonulás Jeruzsálembe vagy a Megkísértés-jelenetet feltételezzük, háttérében középkori város háztetőit ábrázolták; a kép a száraz tisztítás és a citromsavas kezelés eredményének különbségét szemlélteti

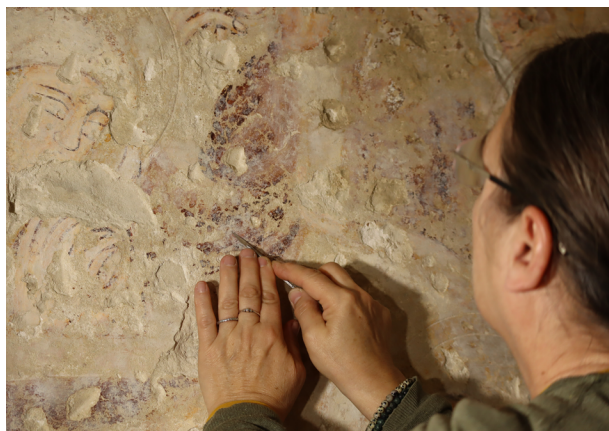
17. kép. A kérgesedett felület mechanikus vékonyítása orvosi szikével  
Fig. 17. Mechanical reduction of the crust surface with a medical scalpel

helyen az eljárást többször meg kellett ismételni, hiszen a kemény, vastag, kalcium-oxalát-tartalmú kéreg<sup>31</sup> a savas lemosás után is csak mechanikusan volt vékonyítható (17. kép). Citromsavas kezelést kaptak a cementes lábazati részek alól feltárt töredékek, a délnyugati sarok megégett részletei és a Feltámadás kép elfeketedett, kormos részei (17. és 19. kép), melyeknél a savas bontás után éles szikével kaparva tudtuk láthatóvá tenni a freskók felületét.

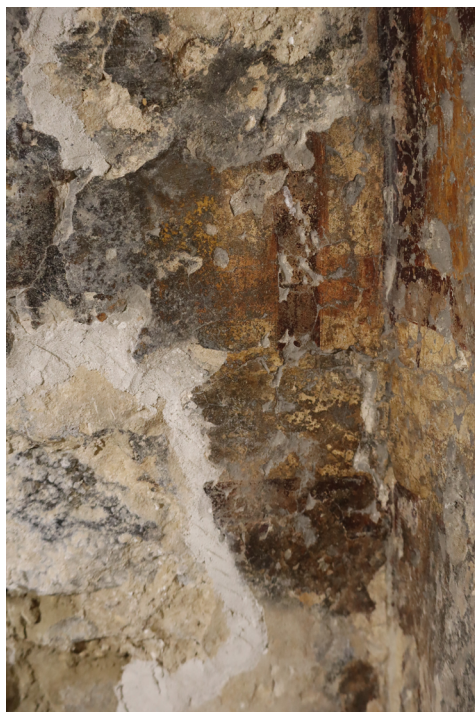
Egyéb nyomokból ítélve a romos épületben tűz okozott további károkat, melynek következtében egészen nagy magasságig megfeketedtek a falképek, még fent a karzati szinten is nehezen, vagy egyáltalán nem eltávolítható kormot találtunk a felületeken. A tűzvészkor a freskók felszíne már bepikkelt és zuzmóval borított volt, és nem mindenütt fedte a későbbi meszelés vagy vakolat, ami megvédhette volna az égéstől és a mikroorganizmusoktól a falképeket. A hajó nyugati falán és a délnyugati sarokban kőkemény, kérgessé vált felületekkel találkoztunk, ezeken a területeken majdnem teljesen visszafordíthatatlan károkat okozott az égés. Az itt kialakult 0,5–1 mm vastagságú kalcium-oxalát kérget az égés kikeményítette, a korom a vastagságát tovább hizlalta, színét feketére-szürkésfeketére színezte (18. kép).

18. kép. A megégett, kérges felület feltárás közben  
Fig. 18. The burnt, crusty surface during removal

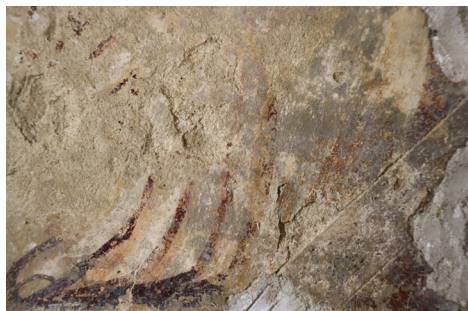
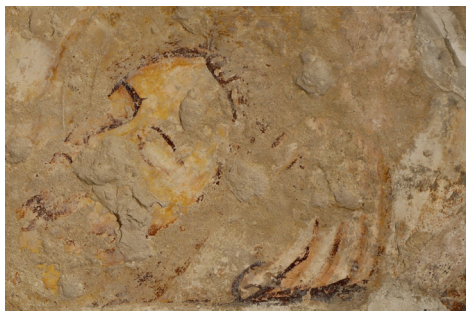
19a–b kép. Freskórészlet citromsavas és mechanikus feltárás a) előtt és b) után

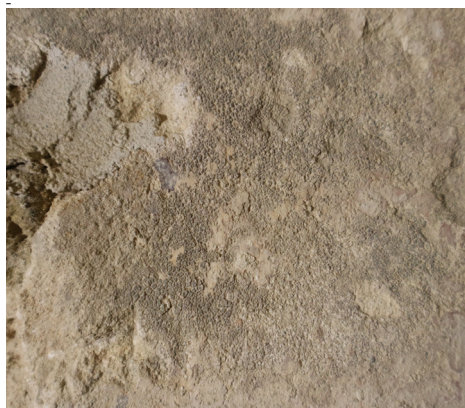
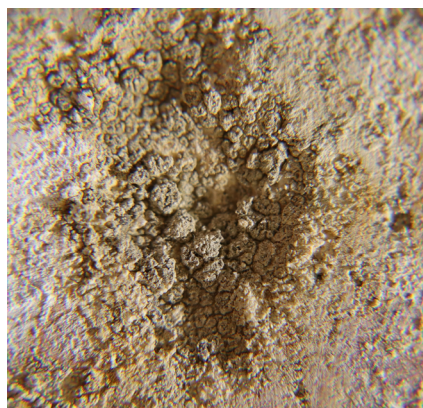
20a–b kép. Elhalt zuzmótermőtestek a freskó a) felületén, illetve b) a róla készült közelebbi felvétel

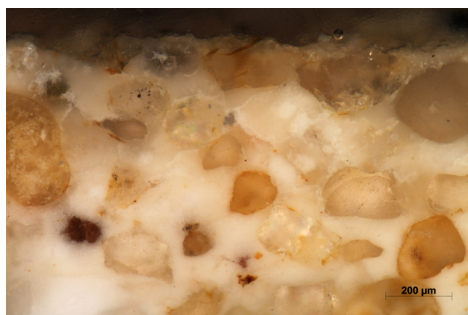
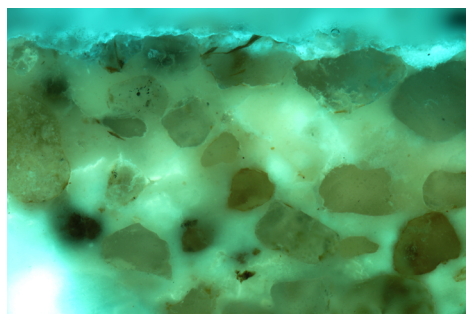
21a–b kép. A vakolatból készített mikroszkópos keresztmetszet-csiszolatról készült felvételek a) normál, b) UV-B-megvilágításban (10× obj.)

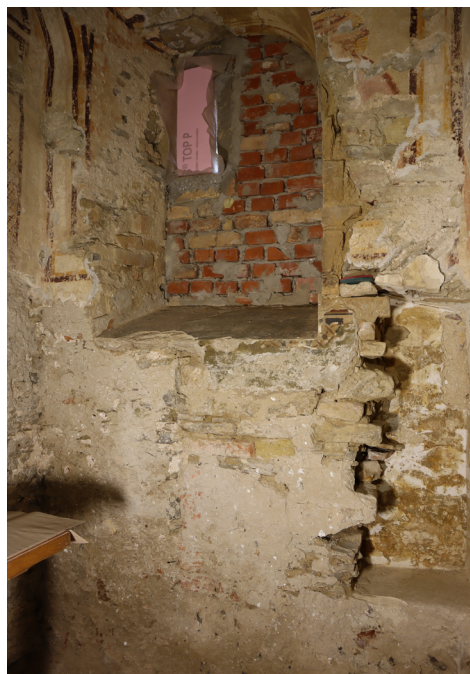
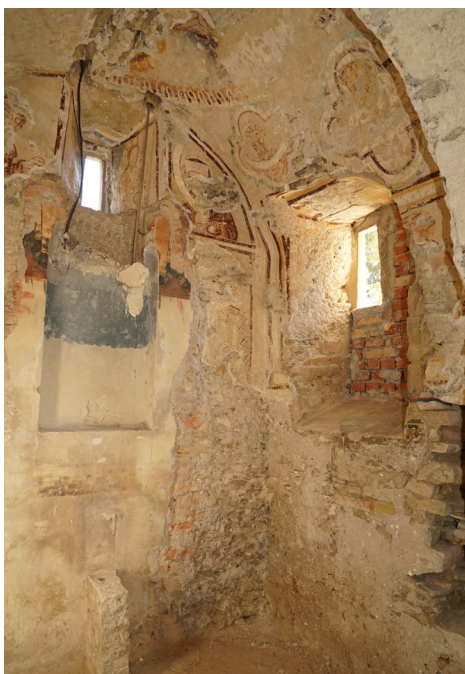
24a–b kép. A szentély déli fala, a szétroncsolt gótikus ablak és a még félig befalazott ülőfülke viszonya

A feltárt részletekből kiserkeszthető, rekonstruálható az egykori ablak. A résablaktól jobbra, az ablak könyöklője alá szorulva megtaláltuk az ülőfülkét, amelynek jobb oldalát részben feltártuk. Az ülőfülke bal oldalát statikai okok miatt nem lehetett kibontani, az a fölötte álló vastag fal bedőléséhez vezetett volna. Az ülőfülke a felületén található vakolat- és meszelésnyomok, valamint a befalazáshoz használt téglák és a rajtuk fekvő enyves festésű vakolat alapján egészen a 20. századi átalakításig használatban volt, azt csak Schadl János és Sztehlo Ottó terve alapján falazták be. Az 1909-es átalakítás során ugyancsak levésték, kerekítették a diadalív egykori, enyhén csúcsíves nyílását, de a diadalív mindkét oldalán megmaradt keret és kísérő vonalak alapján elég pontosan kiserkeszthető az eredeti ív vonala. Szentségtartó fülkét nem találtunk. A gótikus járószint a jelenlegi burkolat alatt 10–30 cm-re lehet, ennek pontos meghatározásához régészeti kutatás szükséges.
