Írásné Melis Katalin

## KÖZÉPKORI LAKÓHÁZAK ÉS EGY XV. SZÁZADI VARGAMŰHELY RÉGÉSZETI KUTATÁSA A PESTI BELVÁROSBAN

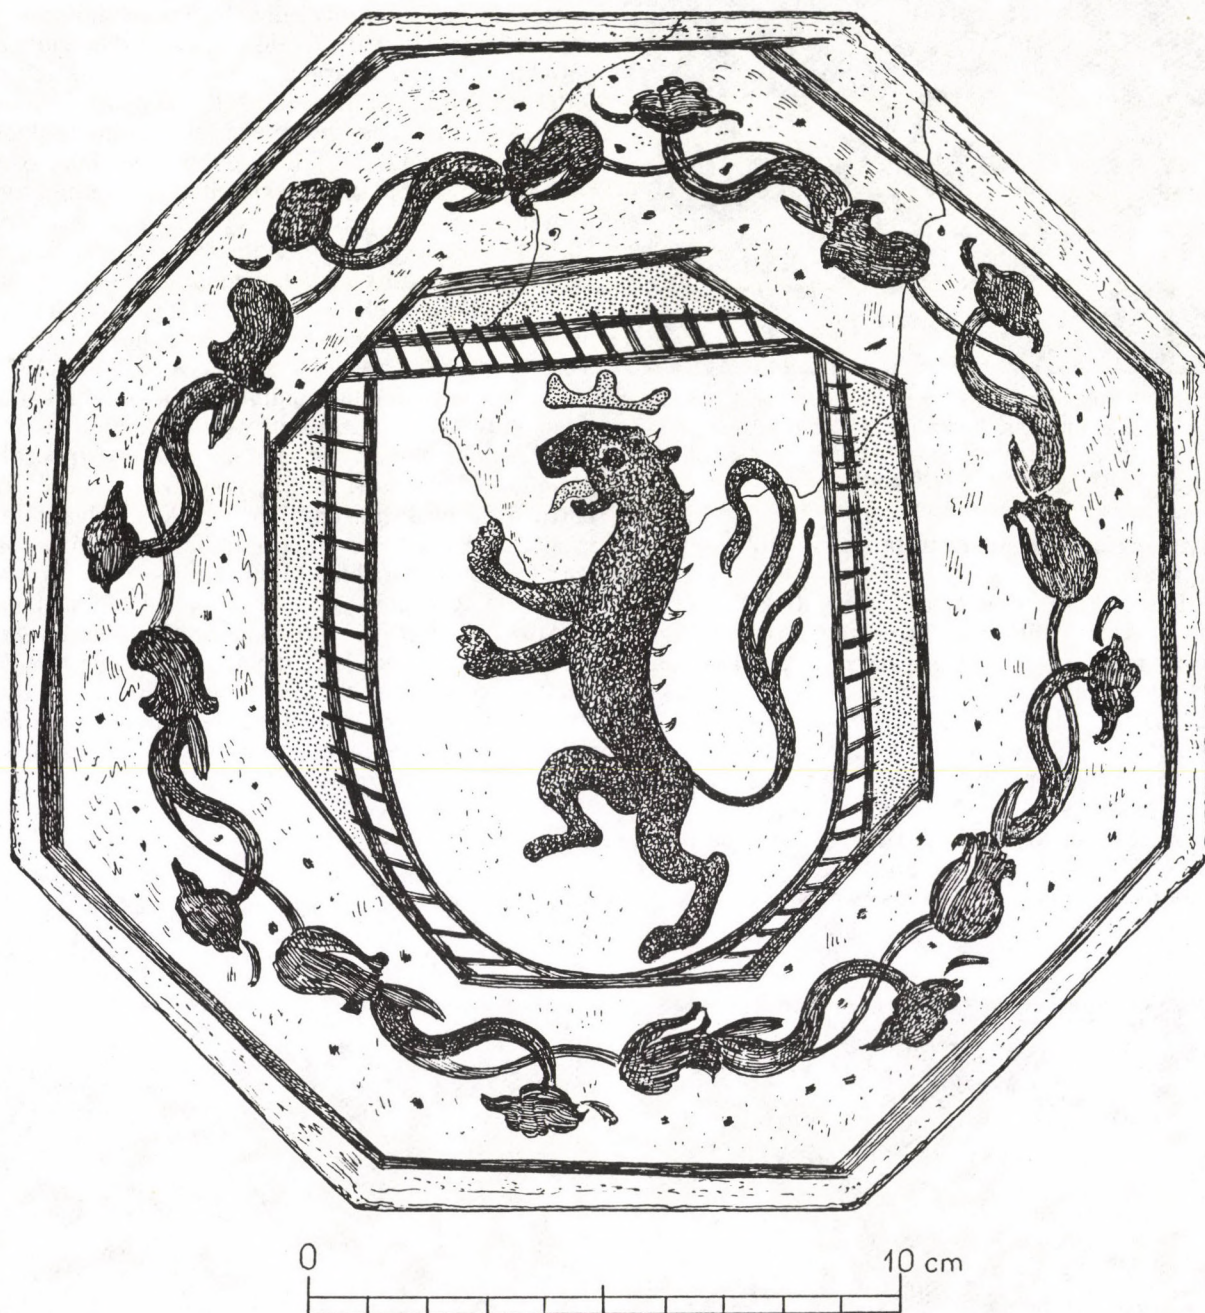
16. kép Budapest V. Molnár u. 36. Majolika padlótégla töredéke, XV. sz. 2. fele  
 Fig. 16 Budapest 5th distr. 36. Molnár street, Fragment of a majolica floor-tile, 2nd half of the 15th c.

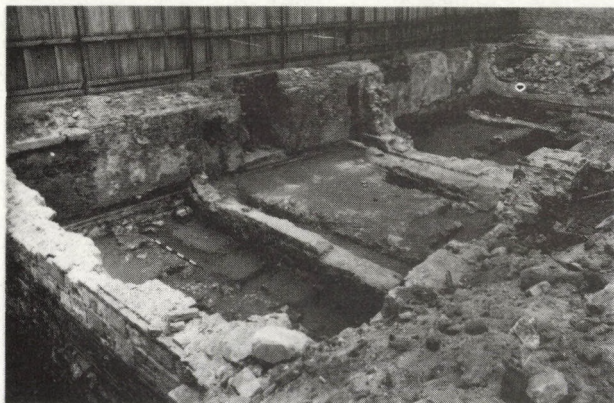
17. kép Budapest V. Molnár u. 36–38. sz. házak pincéi alatt megmaradt középkori falrészletek  
Fig. 17 Budapest 5th distr. 36–38 Molnár street. Medieval wall fragments survived under the cellars

A régészeti kutatás első fázisában feltártuk az 1992-ben lebontott Molnár utcai házak XVIII. sz-i pincéit. A pincepadlók a XVII–XVIII. sz. fordulójára jellemző, első, kora-újkori, pesti járószint mélységében feküdtek. A falkutatás befejezése után kiderült, hogy a lebontott házak Molnár utcára merőleges főfalai különböző korú és szerkezetű, 1688 előtti falakra épültek. A pincepadló felszedése után újabb falak kerültek elő, a falkoronák között különböző korú (XVI–XX. sz.), háztartási hulladékkal keveredett épülettörmelék földből álló feltöltés volt (17. kép).

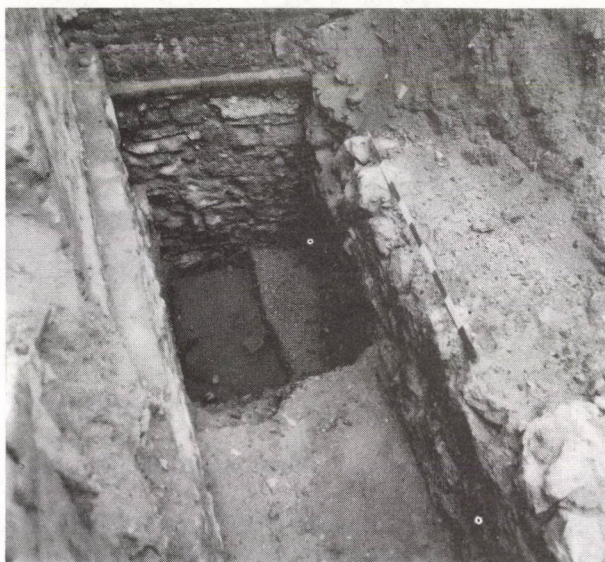
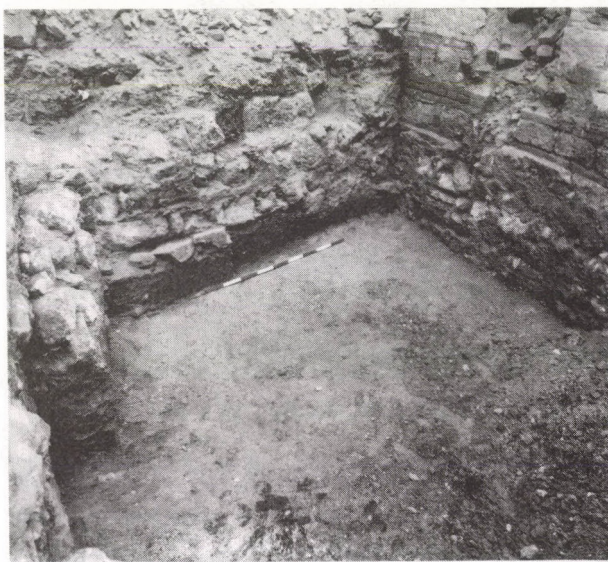
18. kép Budapest V. Molnár u. 36–38. 1: a 2. ház É-i fala az 1. gödör ÉK-i negyedében; XV–XVI. sz.;  
2: a 2. ház „B” helyisége az 1. gödörben, XVI. sz.  
Fig. 18 Budapest 5th distr. 36–38. Molnár street. 1: the N wall of house 2. in the NE quarter of pit 1., 15–16th cc.;  
2: room 'B' of house 2. in pit 1., 16th c.

A világosbarna réteg felett a későbbi lakóház építésével kapcsolatos újabb feltöltések helyezkedtek el (18. kép 3, 4).

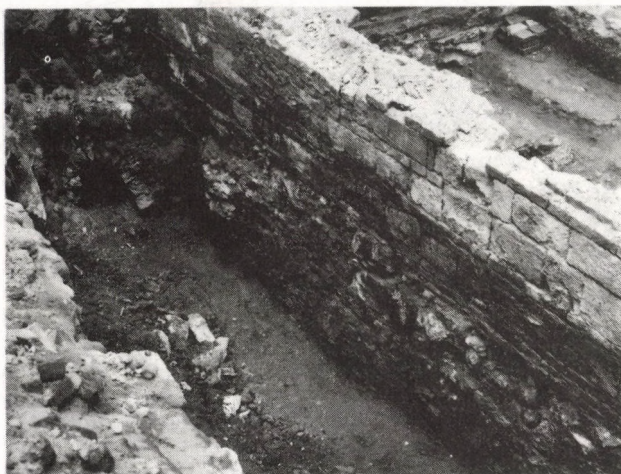
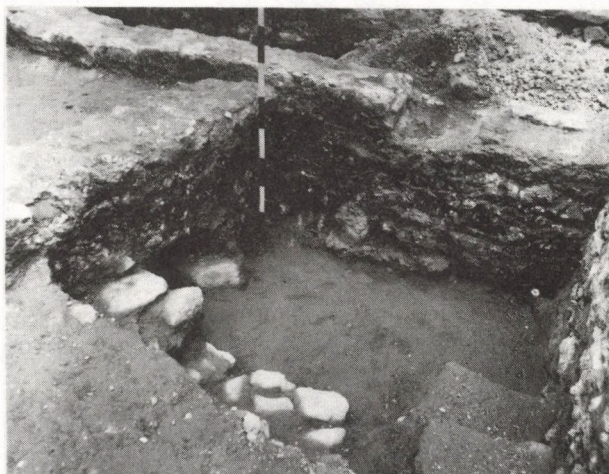
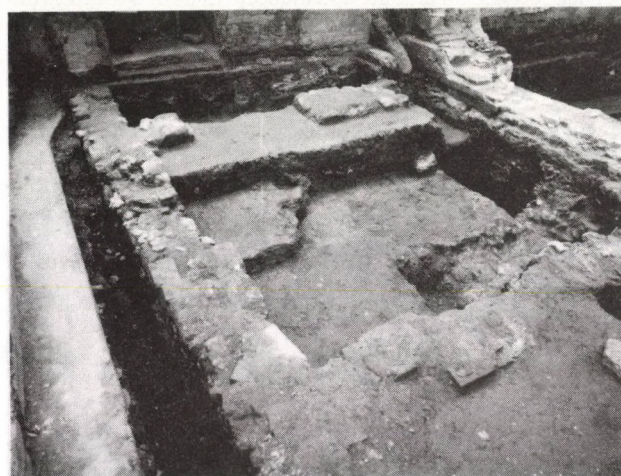
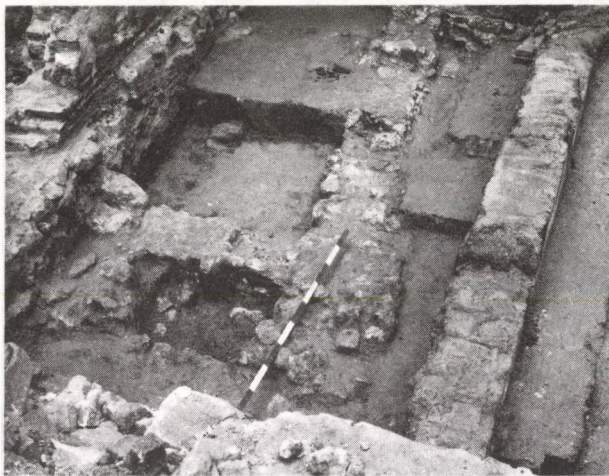
19. kép Budapest V. Molnár u. 36–38. 1: a 3. gödör É-i fala, XV. sz.; 2: a 2. ház „A” helyisége a 2. gödörben, XVI. sz.; 3: a 4. ház „A” helyisége, XVI. sz.; 4: a 4. ház udvarára épített kemence és melléképület feltárás közben, XVI–XVII. sz.  
Fig. 19 Budapest 5th distr. 36–38 Molnár street. 1; N wall of pit 3., 15th c.; 2: room 'A' of house 2. in pit 2., 16th c.; 3: room 'A' of house 4., 16th c.; 4: oven and outhouse built in the yard of house 4. during the excavations, 16–17th cc.
