Kovalovszki Júlia

A PÁLOS REMETÉK SZENT KERESZT-KOLOSTORA (MÉRI ISTVÁN ÁSATÁSA KLASTROMPUSZTÁN)

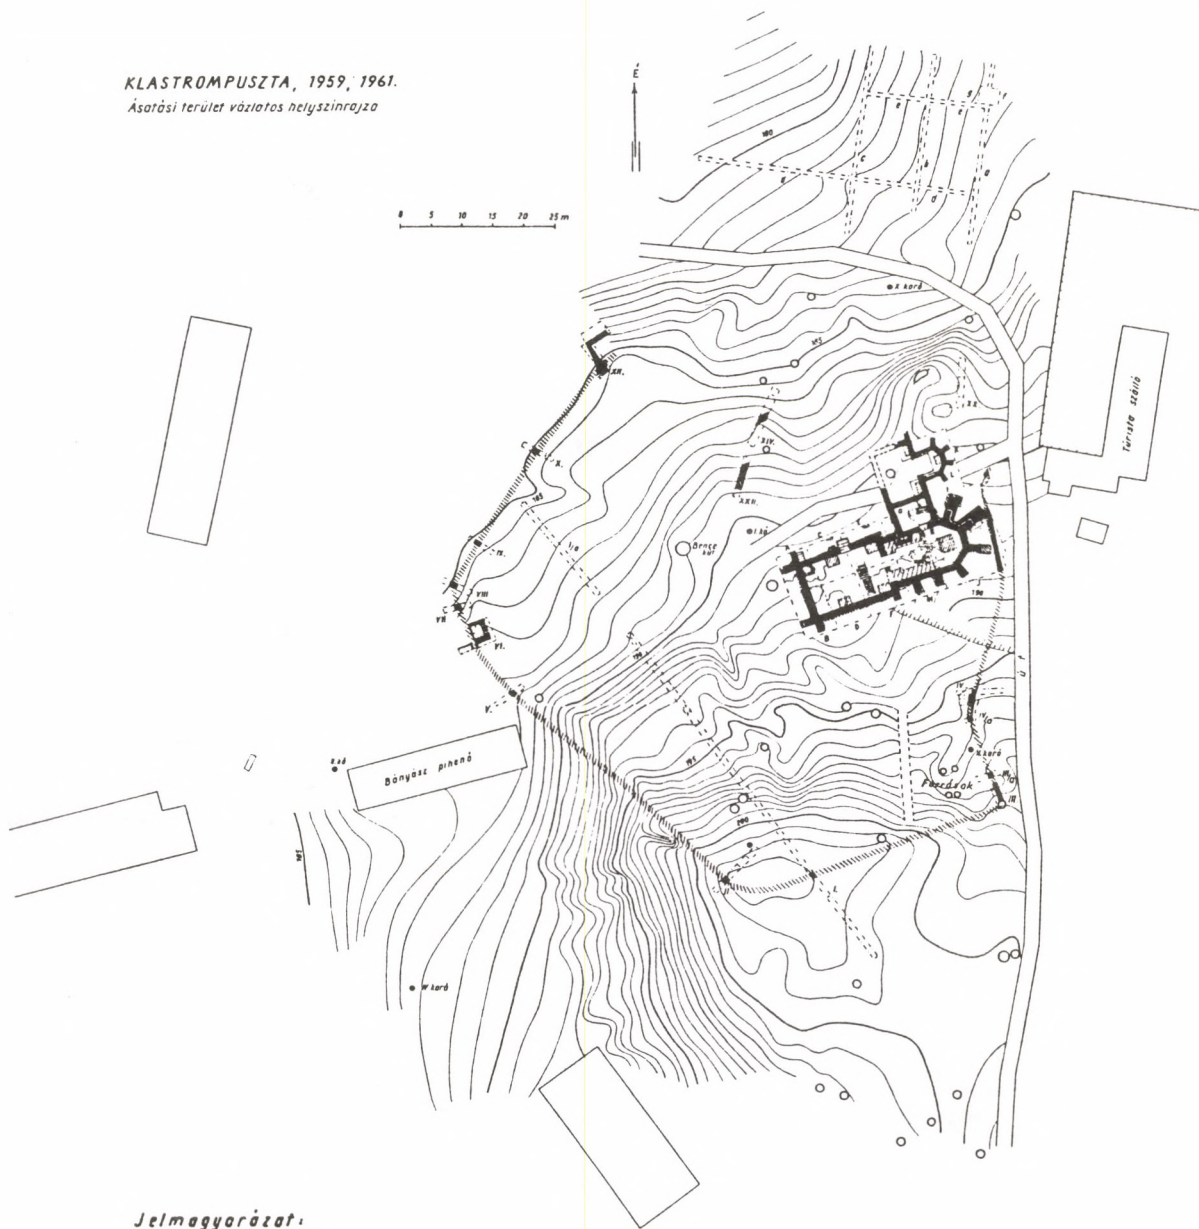
KLASTROMPUSZTA, 1959, 1961.
Ásotási terület vázlatos helyszínrajza

2. kép Klostropuszta 1959, 1961. Az ásotás helyszínrajza.
Abb.2. Klostropuszta 1959, 1961. Situationsplan der Ausgrabung

Elsőként a kerítőfal részleteit tárta fel.⁵ A kőfallal körülzárt, mintegy 80 x 80 m-es szabálytalan alakú terület középső teraszán talált rá a templom falaira (MÉRI 13–16, és térképmelléklet), amelyeknek teljes feltárását – a rendház részletével együtt – 1961-ben végezte el (2. kép).

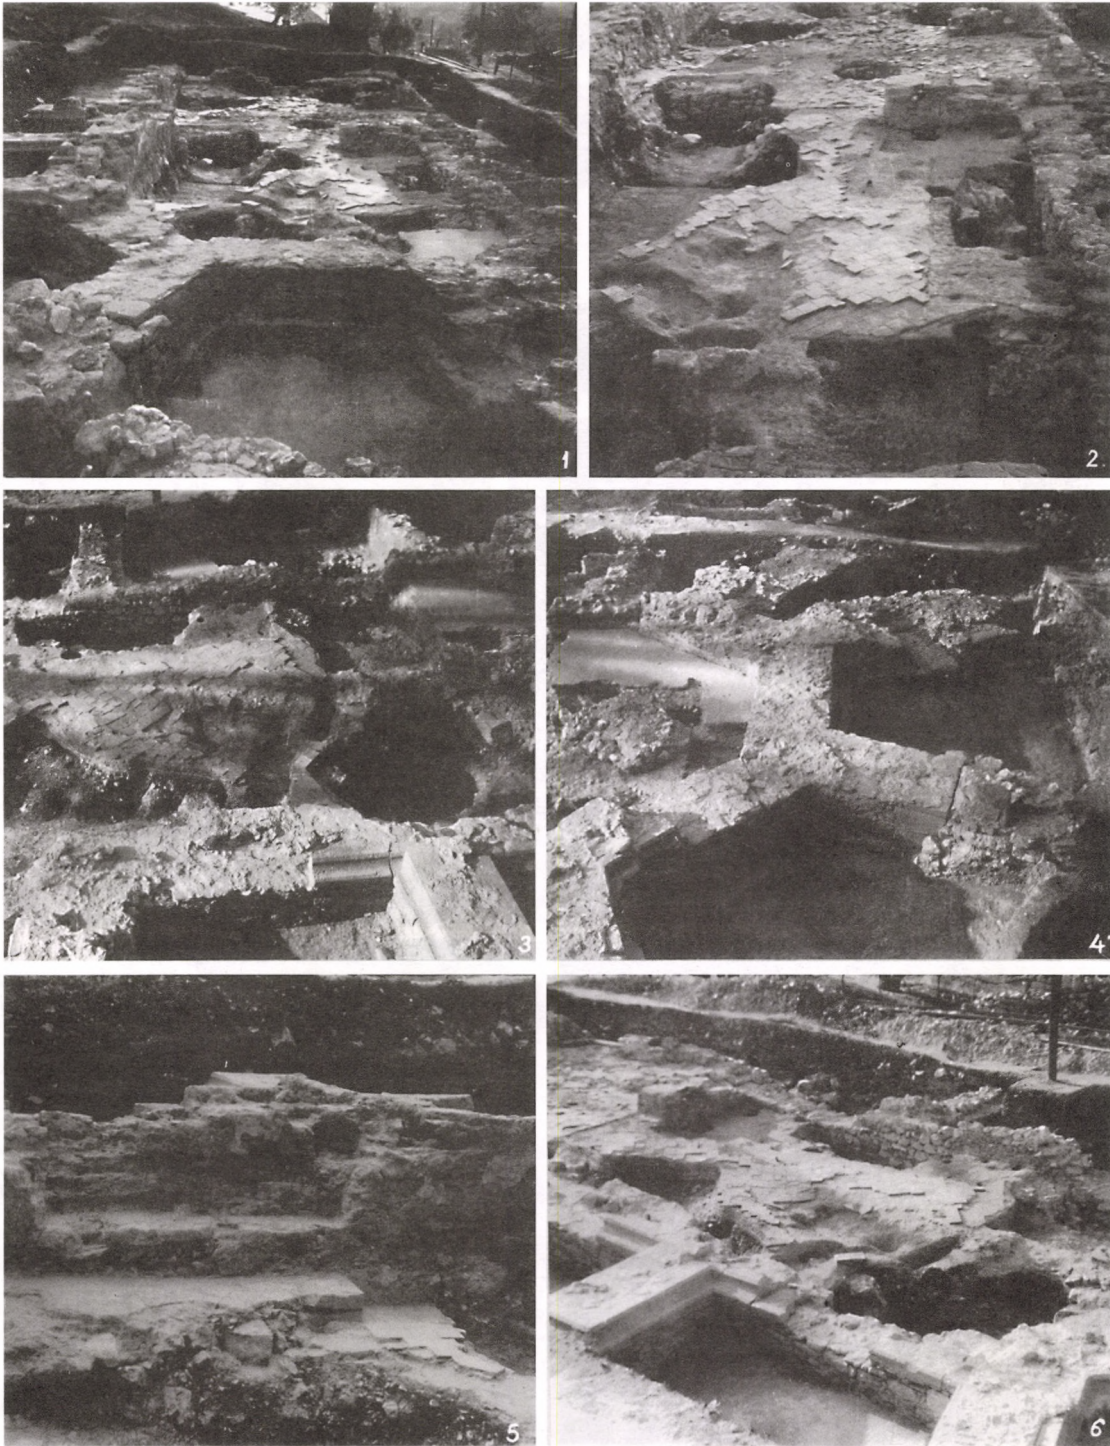
6. kép 1: A templom feltárt maradványai K felől; 2: A templom szentélyének téglapadlója, jobb oldalt a stallum helyével és a padlószint alatti korábbi falmaradványokkal K felől; 3: A szentély, háttérben a sekrestyével D felől; 4: A szentély K-i szakasza, kívül a megerősített támpillérek, belül a terrazzópadló részlete és az oltáralapozás D felől; 5: A szentély D-i oldala az ülőfülkével, a terrazzópadló és a téglapadló közötti lépcsővel; 6: A szentély DK felől

A templom alaprajza egységes, egyidejű építkezésről tanúskodik, de megállapítható, hogy bizonyos részleteit többször is átalakították, átépítették, javították. Az alaprajzon első látásra legfeltűnőbb módosítás a szentély három K-i támpilléreinek a megerősítése. Az eredetileg kecses, karcsú támpilléreknek hatalmas tömbökké való átépítésére nyilvánvalóan azért volt szükség, mert a szentély fala – valószínűleg nem sokkal az építkezés befejezése után – É felé megdőlt. Erről tanúskodik a szentély K-i falának alsó szakaszán megfigyelt repedés is. A támpillérek megvastagításának és a szentély végénél húzódó kerítésfal építésének egymásutániságát jelzi, hogy az egyik támpillér erősítése belenyúlik a kerítésfalba, amelyet ehhez építettek hozzá (6. kép 1, 4; 7. kép 1–2).

A templomszentély falának és a támpilléreknek a külső oldalán hosszú összefüggő szakaszokon eredeti helyzetükben megmaradtak a szépen faragott lábazati szegélykövek (6. kép 3, 6; 8. kép 1–2, 4; 11. kép 3). A templomhajó falainak köveit a lábazat szintjénél mélyebben elbontották, tehát nem állapítható meg biztosan, hogy a lábazat itt is megvolt-e. A legmagasabbra nyúló É-i fal Ny-i szakaszának külső oldala a lábazat szintjében hosszában lépcsőzetes alakzatot mutat. A lépcsőzet alacsonyabb szintjét lapos tetőfedő cseréptöredékekkel egyenlítették ki: ez a vízszintes felület mintha az elbontott lábazat faragott köveinek a helyét őrizte volna meg, itt tehát valószínű, hogy volt faragott lábazati szegély. Ezt a megfigyelést erősíti az is, hogy éppen e hely közelében, a templom ÉNy-i sarkánál a kerengőfolyosóból fölvezető késői lépcső fokait másodlagosan felhasznált lábazati kövekből építették meg (8. kép 3). Több ilyen kőfaragvány töredéke került elő a Ny-i fal mentén levő mély beleturkálások gödreiből is. Valószínű tehát, hogy az egész templom egységesen ilyen kövekkel volt szegélyezve.

A templom főkapuja valószínűleg a Ny-i homlokzat közepén volt. Ebből sajnos egyetlen darab kő sem maradt meg eredeti helyzetében. A templom Ny-i falának e szakaszát ugyanis a padlószintnél mélyebben elbontották (6. kép 1; 9. kép 4). Lehetséges, hogy az

padlót a korábbi, felszedett téglák habarcságya fölé dörgölt agyagrétegre, szintén habarcsba rakták. Ez a magasabb szintű padlózat megkönnyítette a stallumok helyének pontosabb körülhatárolását, alakjuk megállapítását. Szegélyük mentén ugyanis a padlózat magasabbra emelkedett (6. kép 2, 5–6; 10. kép 1).

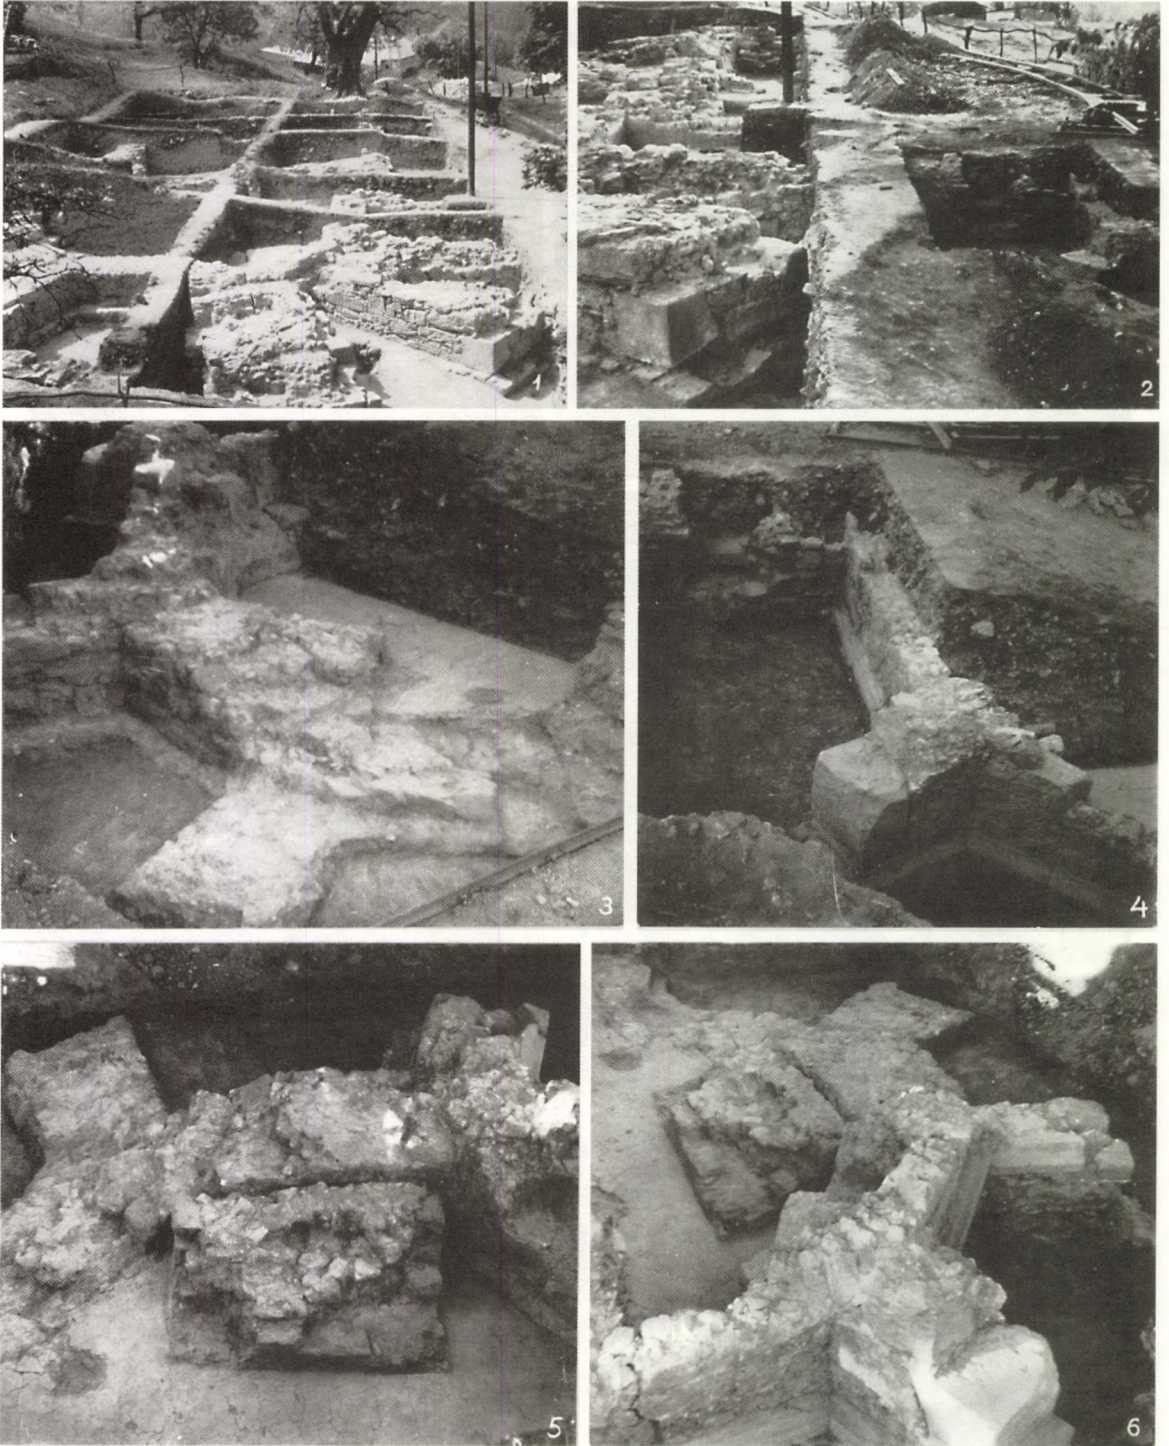
7. kép 1: A templom maradványai ásítás közben a tanúfalakkal K felől; 2: A templom és a kolostor falmaradványai K felől; 3: A káptalanterem szentélye ÉK felől; 4: A káptalanterem ablaka és szentélyfala K felől; 5: A káptalanterem szentélye az oltárral ill. az öntött padlóval Ny felől; 6: Ugyanaz D felől

A templomhoz É felől csatlakozó sekrestye és a mellette levő káptalanterem falának nem volt lábazati kiképzése (7. kép 2, 4), azonban az utóbbiból K felé kinyúló kis sokszög záródású szentély falát és támpilléreit – mint említettem – faragott lábazat szegélyezi (7. kép 4, 6; 11. kép 4).

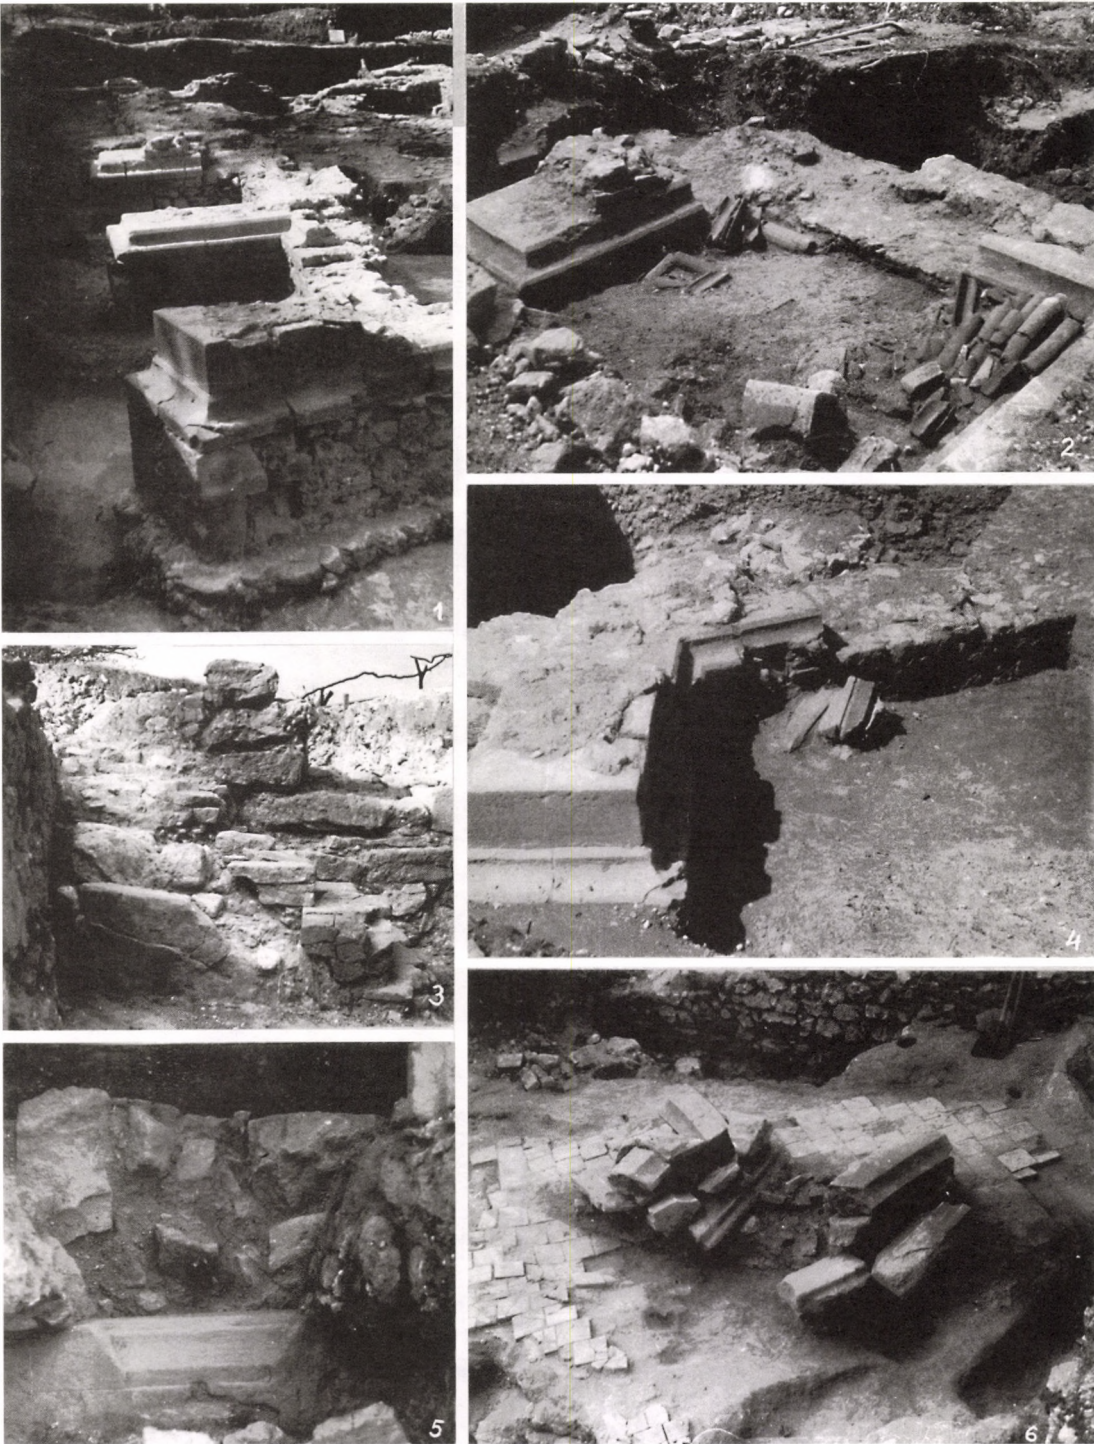
8. kép 1: A templomszentély D-i oldala a támpillérekkel; 2: Ugyanaz, a pillérek mellett lezuhant tetőcserepekkel; 3: A kerengőfolyosóból a templomhajó ÉNy-i sarkához vezető lépcső, másodlagosan beépített lábazati kövekkel; 4: A szentély DK-i pillére, mellette lezuhant ablakosztó sudarak; 5: A káptalanterem egyik ablakának könyöklője; 6: Lezuhant boltozati bordák a szentély padlóján

A sírok közül csupán egyet tártunk fel a templom szentélyének tengelyében (a főhelyen), azon a szakaszon, ahol a padló fölött eredeti bolygatatlan omladékréteg volt igen sok, részben vörösre égett, faragott boltozati bordaív darabjával, téglákkal stb. (8. kép 6;

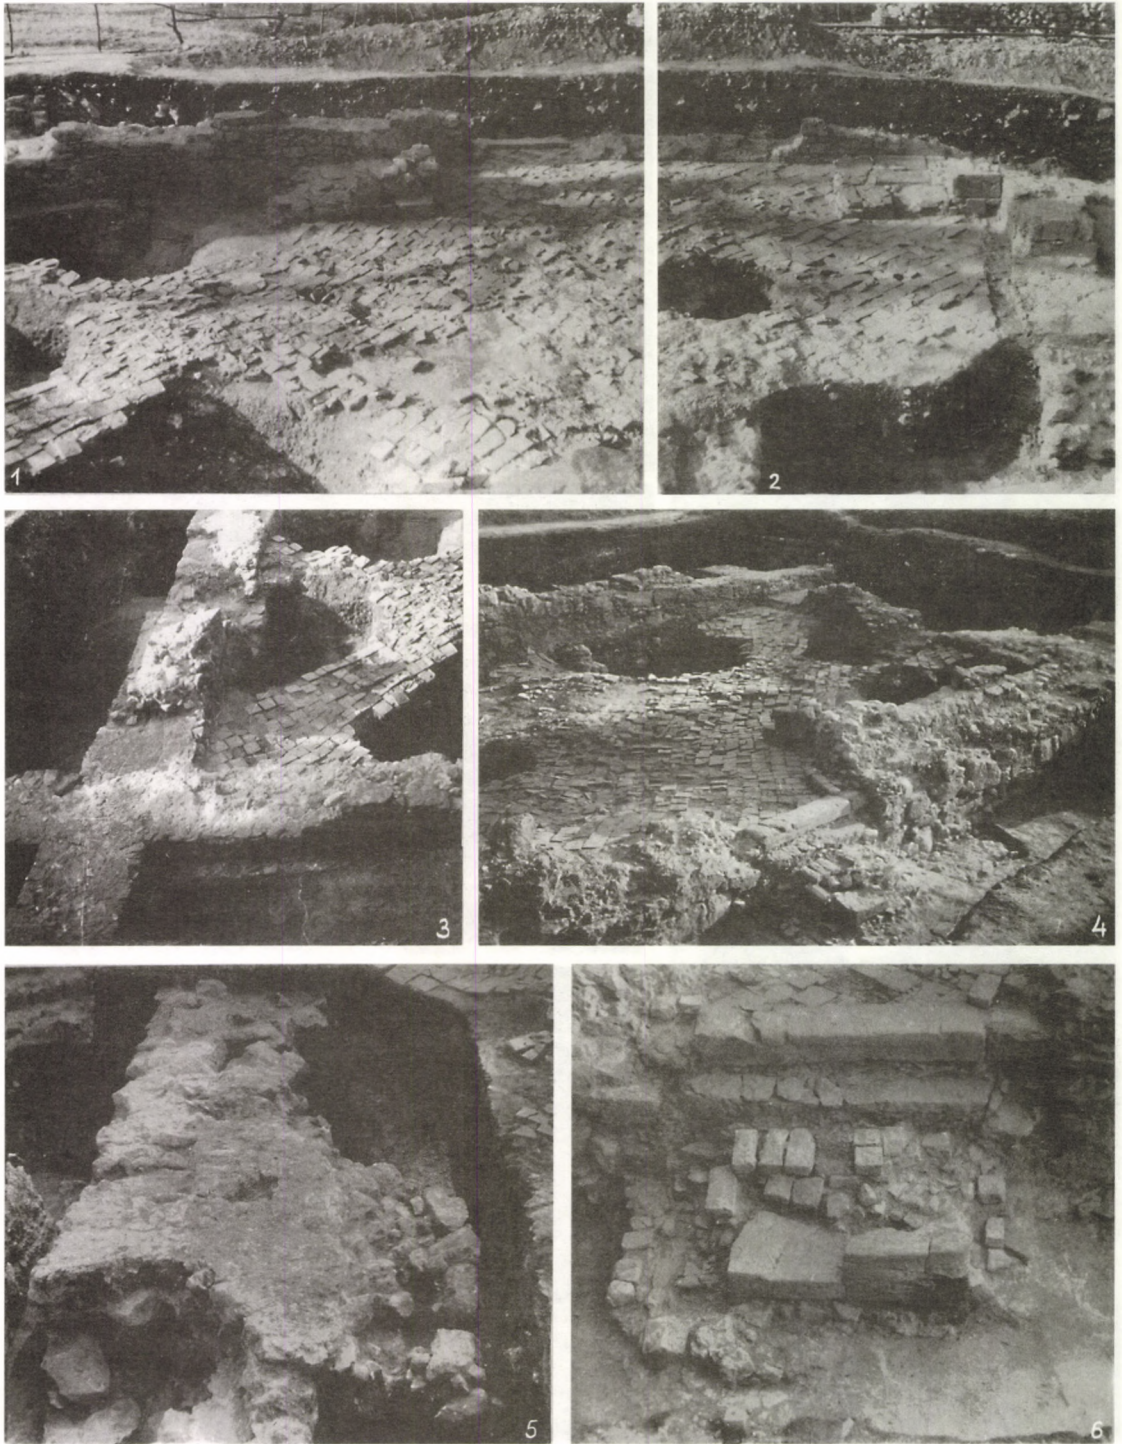
9. kép 1: A templomhajó téglapadlója az É-i fal melletti mellékoltár alapozástömbjével; 2: A templomhajó ÉK-i része a diadalív benyúló falával, a sarokban oltár alapozásával; 3: A templomhajó DNy-i sarka; 4: A templomhajó a kerengőfolyosóba vezető ajtónyílással; 5: A templomhajóban feltárt korábbi falalapozás; 6: A kerengőfolyosóba vezető lépcső.
 Abb.9. 1: Ziegelfußboden des Kirchenschiffes mit dem Grundmauerblock des Nebenaltars an der Nordmauer; 2: Der nordöstliche Teil des Kirchenschiffes mit der hereinragenden Mauer des Triumphbogens, in der Ecke Grundmauer eines Altars; 3: Die südwestliche Ecke des Kirchenschiffes; 4: Das Kirchenschiff mit der in den Kreuzgang führenden Türöffnung; 5: Im Kirchenschiff freigelegte frühere Grundmauer; 6: In den Kreuzgang führende Treppe

csőfokokat utólagosan valószínűleg többször is ja vítgatták, a fokokba téglákat, másodlagosan felhasznált faragott köveket (pl. csigalépcső fokokat) is beépítettek (4. kép D; 9. kép 4, 6). A sekrestyébe vezető ajtónyílás a sekrestye felé szélesedett, kávjának csupán a Ny-i oldalából maradt meg eredeti helyén néhány tégl. A sekrestyében levő lépcsőt egy igen mély újkori turkálással teljes egészében megsemmisítették.

A templomhajóban négy mellékoltár maradványai kerültek elő. A 150 x 210 cm-es alapozástömbök közül kettő a hajó K-i sarkaiban, kettő pedig a hajó két oldalfalának közepe táján helyezkedett el. Csak az ÉK-i sarokban levő maradt meg teljes körvonalában, a többit a kincskereső gödrök ásásakor többé-kevésbé szétrombolták. Különösen a D-i fal közepénél levőt rongálták meg, ebből csupán az ÉK-i sarokrészlet maradt meg. Az oltártömbök elhelyezkedése – kisebb szabálytalanságokat nem tekintve – egymáshoz viszonyítva nagyjából szimmetrikus. A tömböket utólag építették a falak mellé. Erről tanúskodik főként az, hogy az É-i fal közepéhez csatlakozó, a padlószint fölé jelentősen felemelkedő tömb mögött a hajófal festett vakolatának részletei is megmaradtak (9. kép 1).

összefüggő szakaszát. Itt ugyanis egymás közelében csaknem érintkező turkálási gödrök voltak és erősen rongált állapotban maradt meg a téglapadló is, nem kellett tehát sokat rombolnunk. A korábbi falalapozás a templom hajójára keresztben haladt. Szélessége 140 cm, Ny-i oldalán a fal mentén húzódó 180 cm hosszú 80 cm széles pillérszerű kiugrása volt. Az alapozás szegélyét mindkét oldalon valószínűleg sírgödrök ásásakor megbolygatták (9. kép 2, 5; 22. kép).

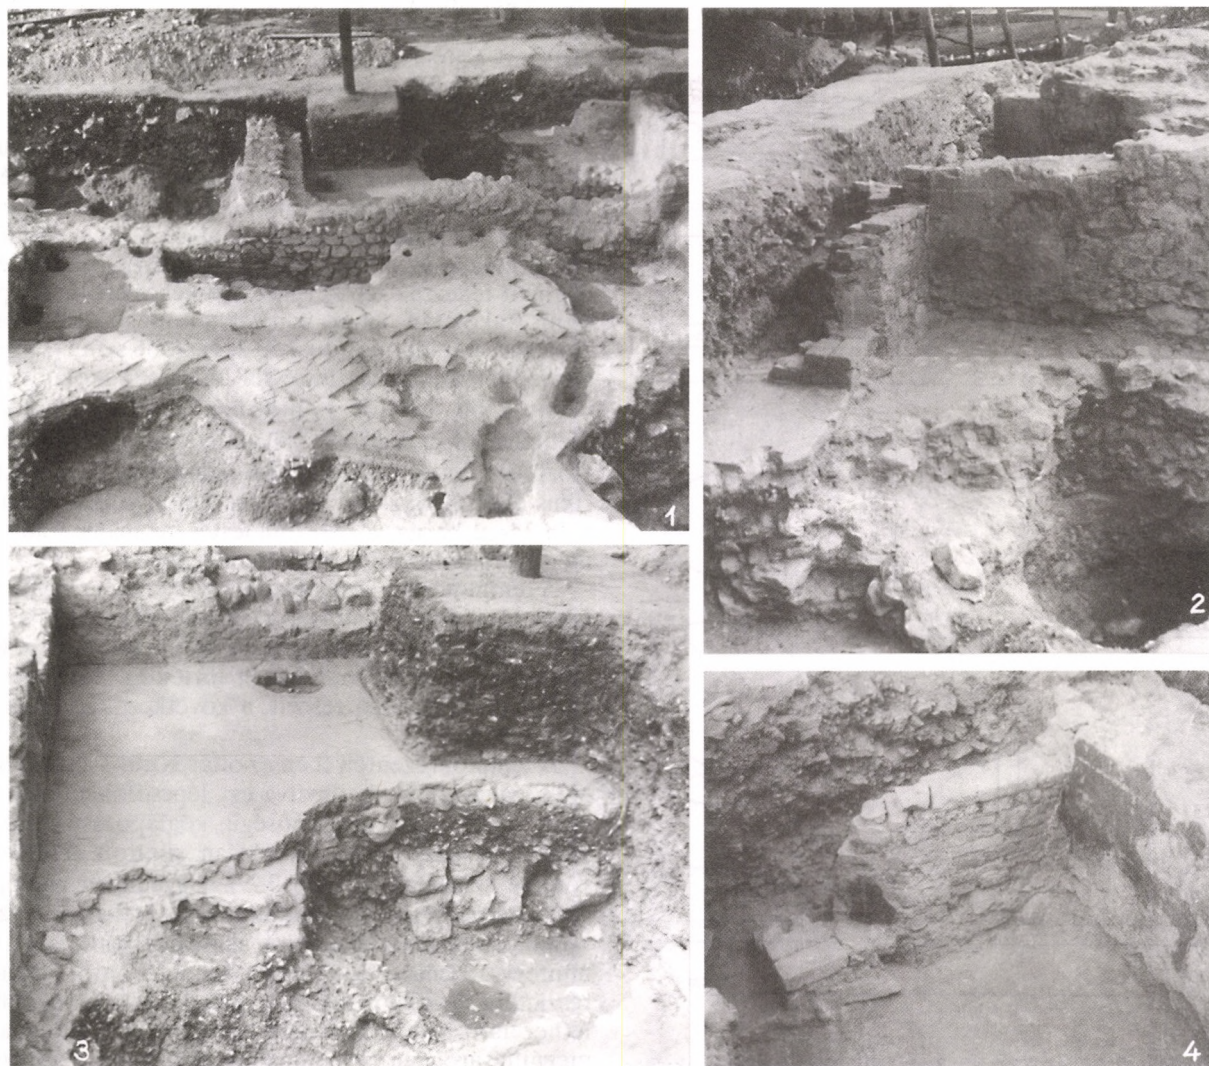
10. kép 1: A templomszentély az É-i stallum helyével, háttérben a sekrestye; 2: A sekrestye ÉK-i része a kandallóval;
 3: A sekrestye terrazzópadoja, alatta a korábbi padló- ill. falmaradványok; 4: A sekrestye téglafalú kandallója
 Abb.10. 1: Der Kirchenchor mit der Stelle des nördlichen Chorgestühls, im Hintergrund die Sakristei;
 2: Der nordöstliche Teil der Sakristei mit dem Kamin;
 3: Der Terrazzo-Fußboden der Sakristei, darunter frühere Fußboden- bzw. Mauerreste;
 4: Der aus Ziegeln gemauerte Kamin der Sakristei

A sekrestyében egy tüzelőberendezés (kandalló) részletei maradtak meg. A helyiség ÉK-i sarkában téglából megépített falú, 120 x 120 cm-es, levágott sarkú – vagyis a nyolcszög három oldalával határolt – tüzelőhely mintegy 60 cm magas falát bonthattuk ki. Szája Ny felé nyílt – kőküszöbe eredeti helyzetében megmaradt –, fenekét a helyiség padlójának szintjében sima felületű kövekből rakták ki. Belső terének hátsó részét úgy alakították ki, hogy itt a helyiség kőfalai kissé elvékonyodnak. A kandalló téglafalát mindkét csatlakozó részen bekötötték a helyiség kőfalába. Egyidejűségüket csak erősíti, hogy a sekrestye kváderes kifestése a kandalló falán is megfigyelhető volt (10. kép 2, 4).

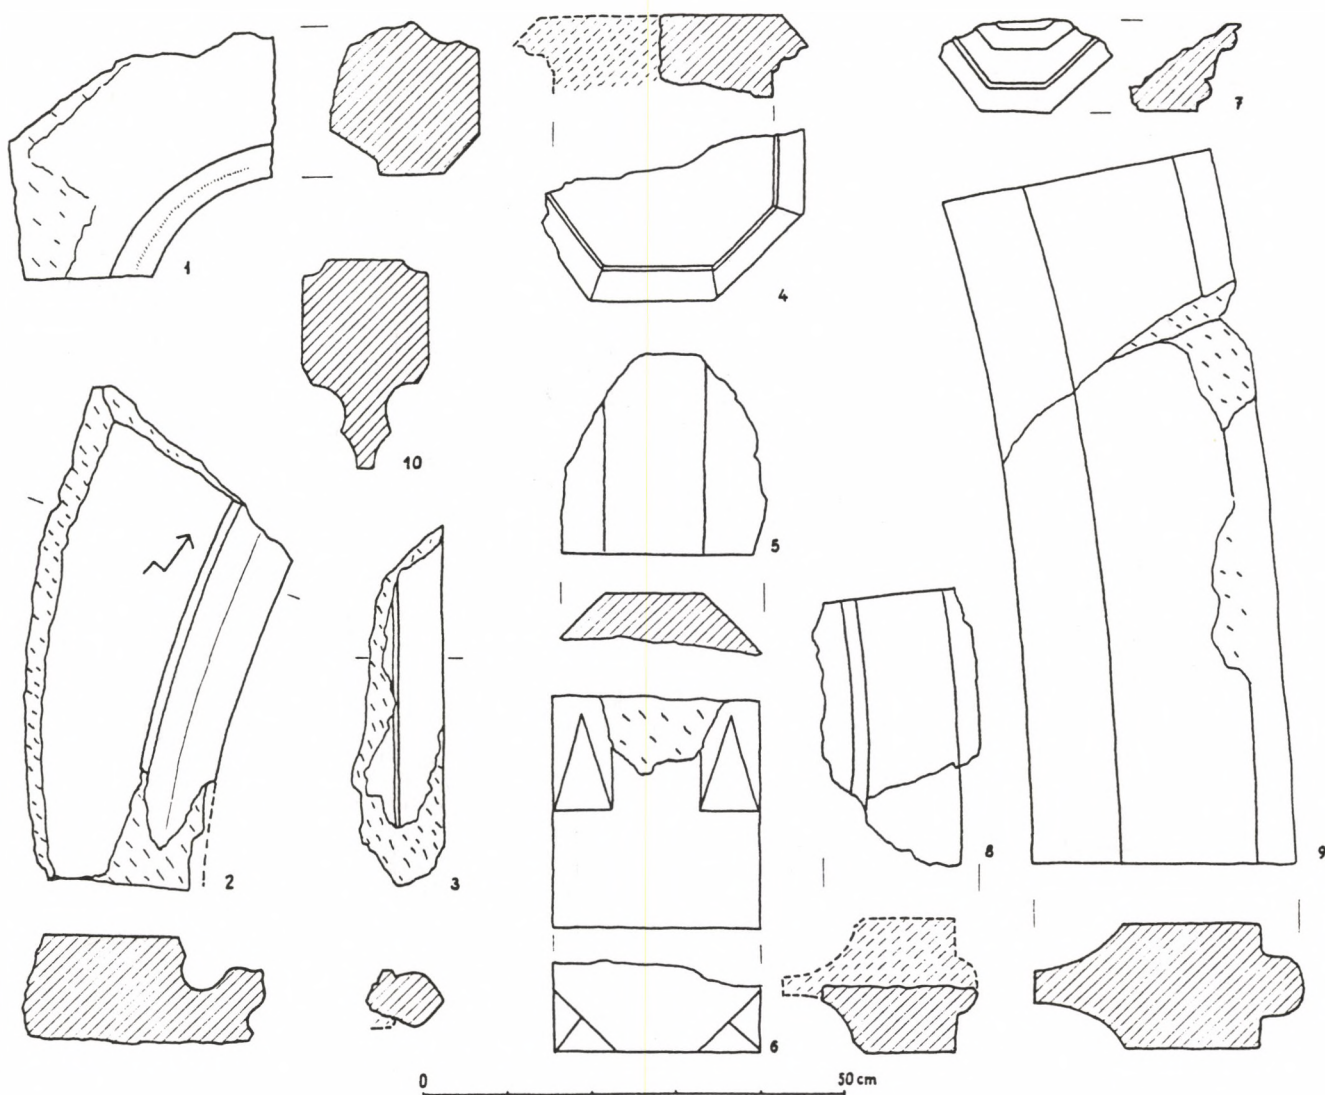
12. kép 1–3: Ajtó keretkövek; 4–7: Falpillér töredékek; 8–10: Boltozati bordák
 Abb.12. 1–3: Türrahmensteine; 4–7: Wandpfeilerfragmente; 8–10: Gewölberippen

A teraszos építkezés következtében a felmenő falak helyenként jelentős magasságig megmaradtak. A templomszentély szintjénél legalább három lépcsőépület pusztulása után a „kőbányászok” az eredeti kapuzat helyén jártak be szekérral a romok közé. Mindenesetre a templom törmelékéből különböző helyekről előkerültek díszesen faragott gótikus kapubéllet kövek is (12. kép 1–3).

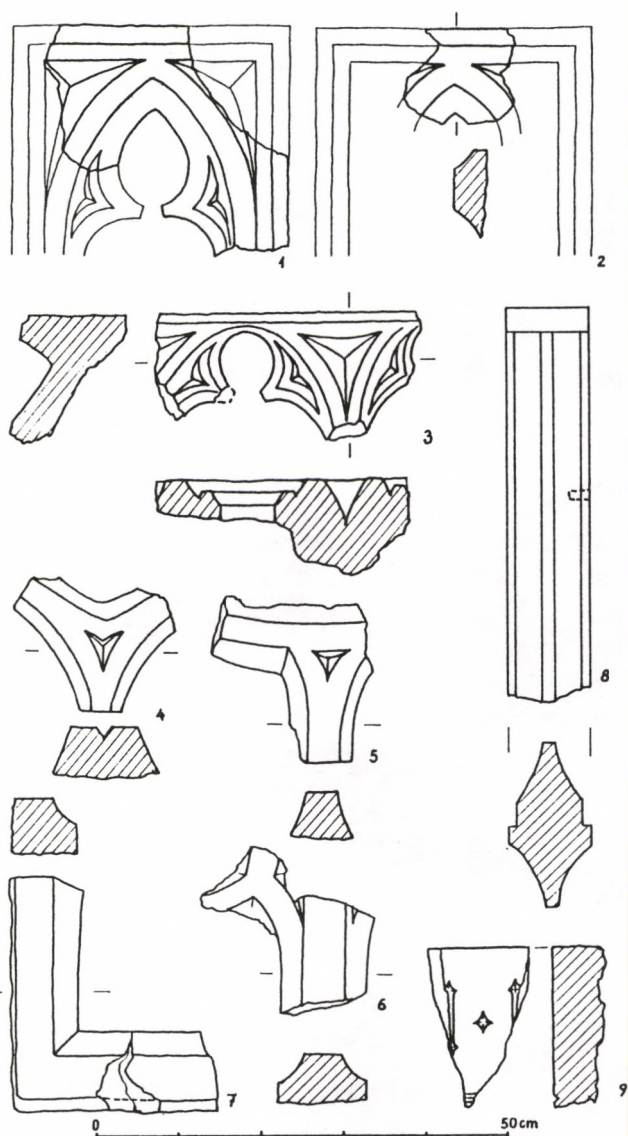
14. kép 1–2: Mérműves ablak töredékei; 3–6: Mérműves díszítmények; 7: Ablakkeret; 8: Ablakosztó sudár;

9: Vörösmárvány sírkő töredéke

darabjai is előkerültek. A káptalanterem hajójának K-i falát a kis szentély két oldalán egy-egy igen keskeny, de finoman tagolt keretű résablak törte át. Mindkettőnek eredeti helyzetében megmaradt a könnyöklőköve (4. kép C; 7. kép 4; 8. kép 5). Lehetséges, hogy ilyen ablakokhoz tartozott az a két kis, fölül szögletesen záródó, de csúcsíves ráccsal díszített faragvány, melynek szintén 14. századi párdarabja a veszprémi székesegyházban lelhető fel (14. kép 1–2; MAROSI 1987, II. 159. 461).

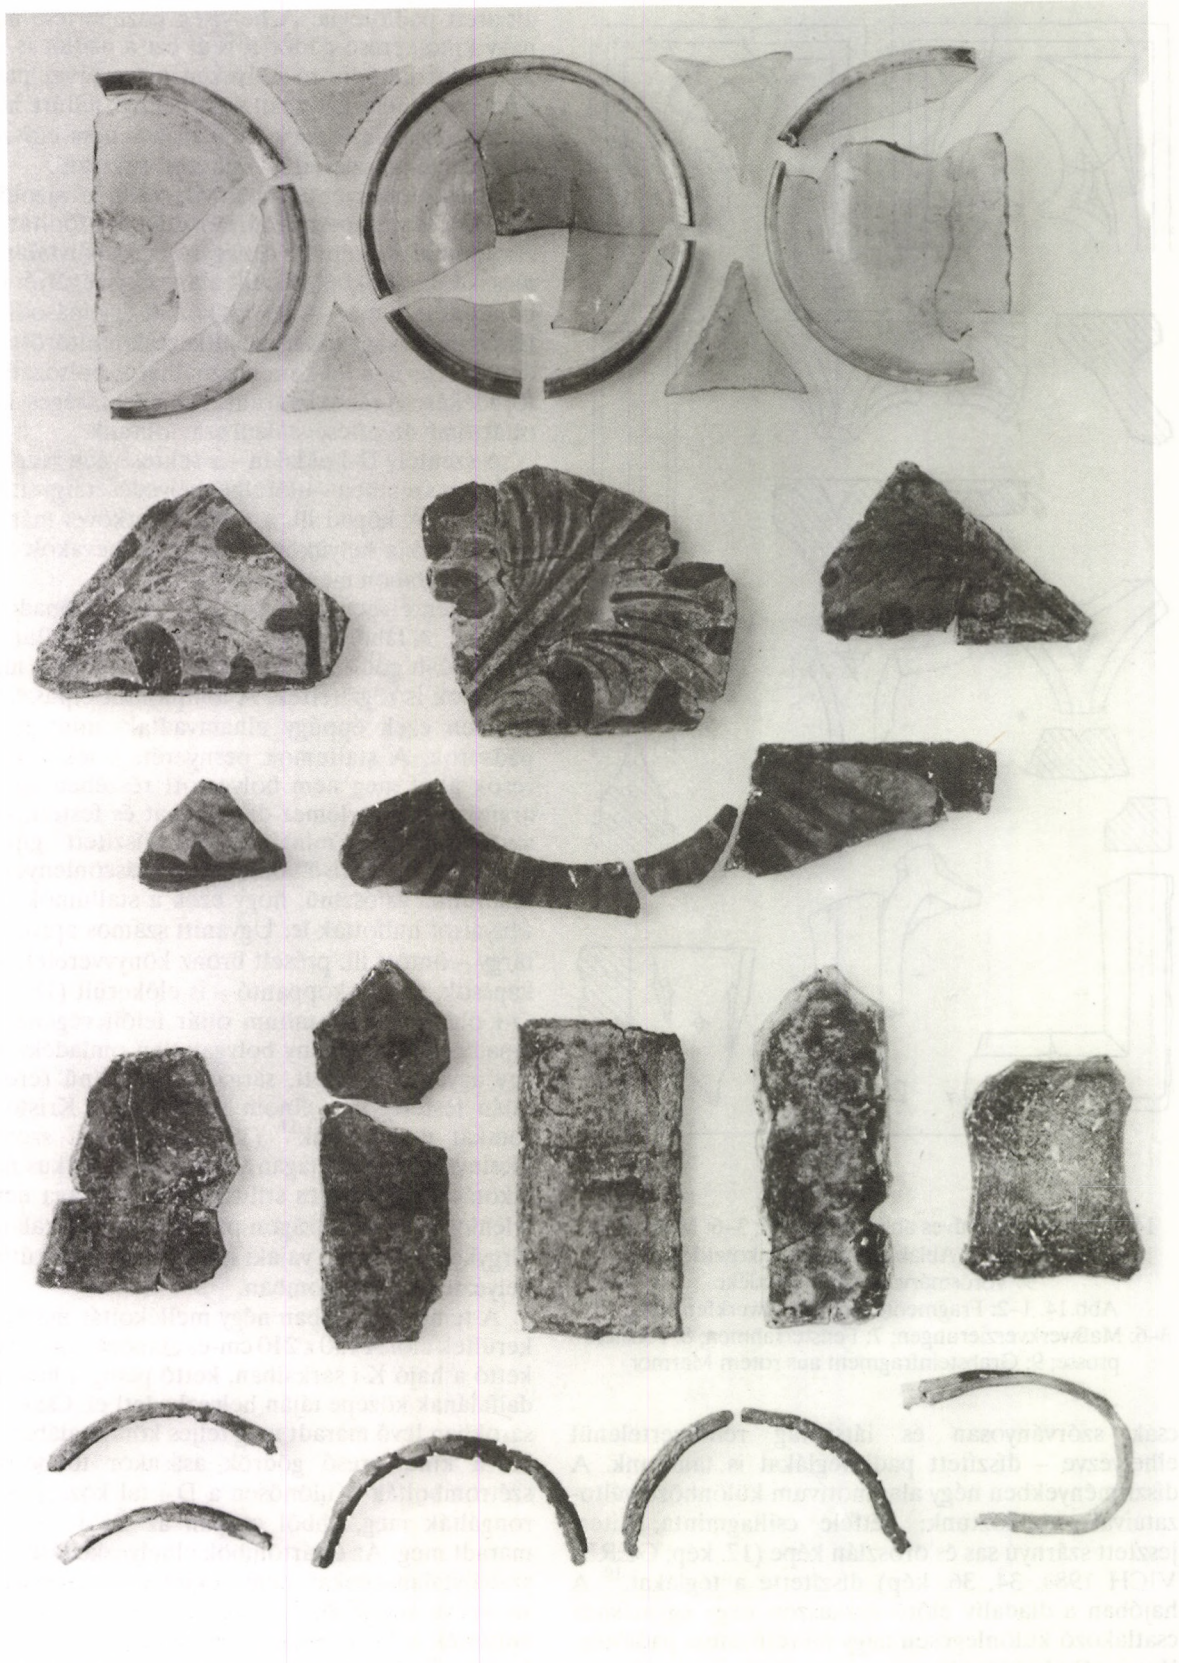
15. kép Átlátszó ablakszemek, festett ill. anyagukban színezett ablaküvegek és ólomkeret töredékek. 1 : 2.
 Abb.15. Durchsichtige Fensteraugen, bemalte, bzw. als Material gefärbte Fenstergläser und Bleirahmenfragmente, 1 : 2

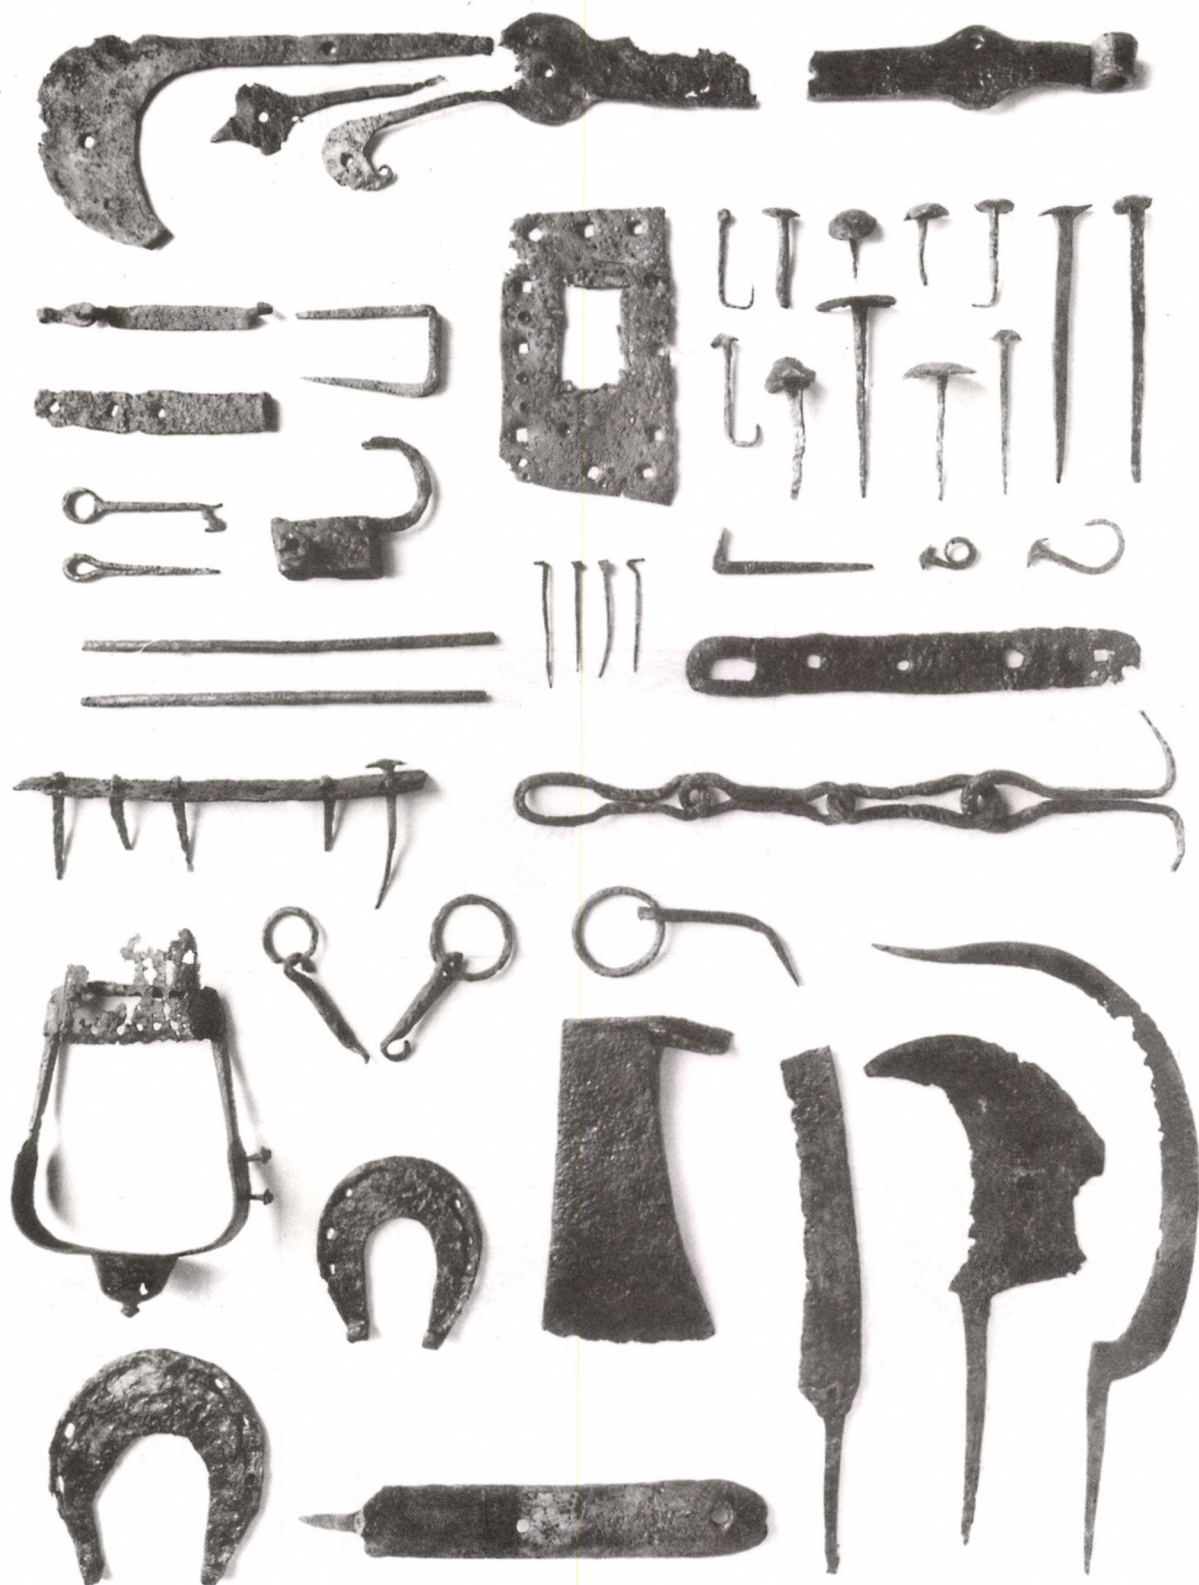
16. kép Bútor- és ajtóvasalások, vaskeszközök és szerszámok. 1 : 4.
Abb.16. Möbel- und Türbeschläge, Eisengeräte und Werkzeuge, 1 : 4

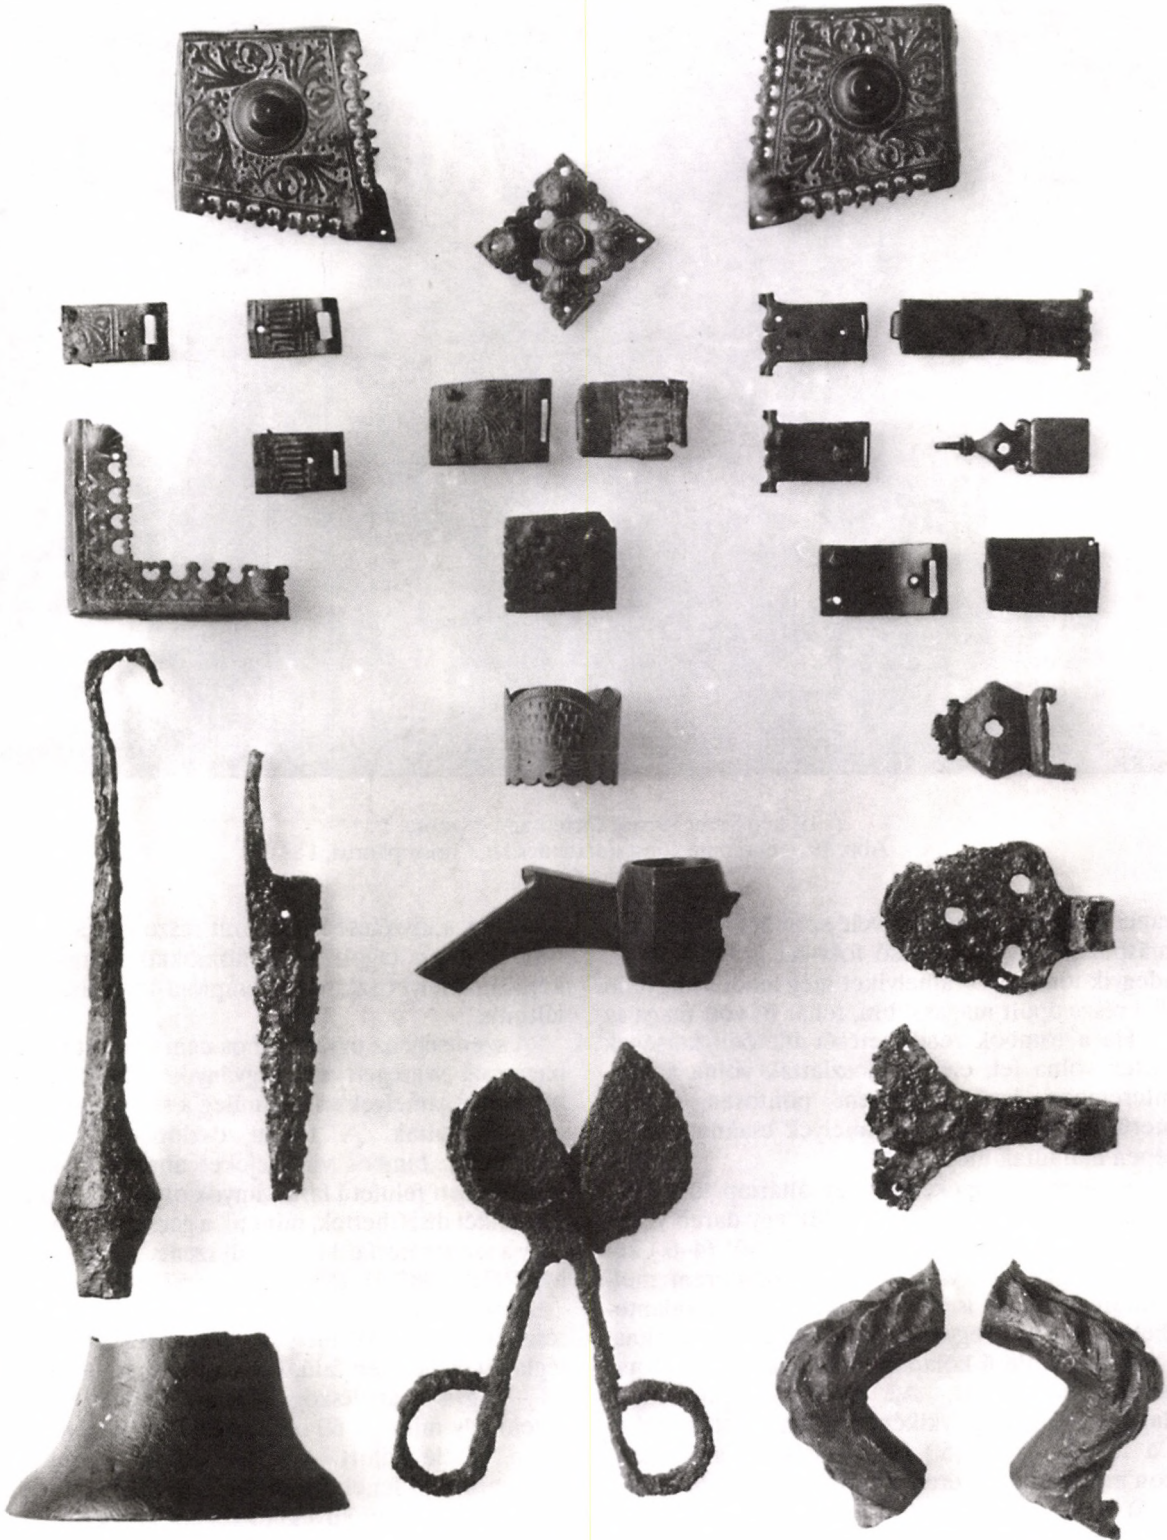
18. kép Könyvveretek és kapcsok, harangnyelv, olló, bronzsap, bútorvasalások, csengettyű töredéke, gyertyakoppantó, harangfűl töredékek a templomból és a káptalanterem szentélyéből. 1 : 2.
Abb.18. Bücherbeschläge und -schnallen, Glockenzunge, Schere, Bronzefapfen, Möbelbeschläge, Schellenfragment, Lichtschere, Glockenösenfragmente aus der Kirche und aus dem Chor des Kapitelsaales, 1 : 2

Im Chor der Kirche sind außer den Grundmauern des Hauptaltars auch die verkohlten Reste des Chorstuhls der Mönche ans Tageslicht gekommen und mit ihnen Beschläge der zu Asche gewordenen Bücher und hier aufbewahrt gewesene kleinere Gegenstände (Statuette, Lichtschere usw., Abb. 18–19). Im Schiff konnten die Grundmauern von vier Nebenaltären freigelegt werden.

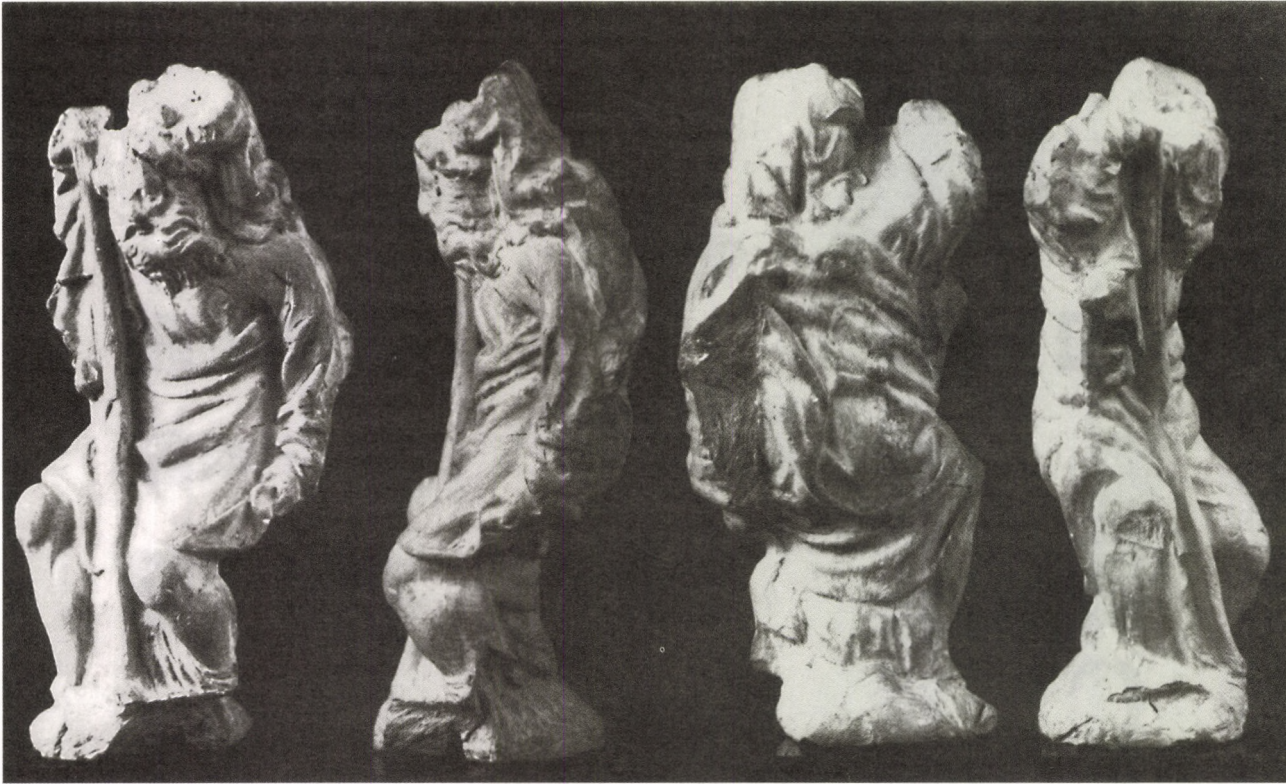
19. kép Szent Kristóf égetett agyag szobra. 1 : 1.
Abb. 19. Gebrannte Tonstatuette des Hl. Christophorus, 1 : 1

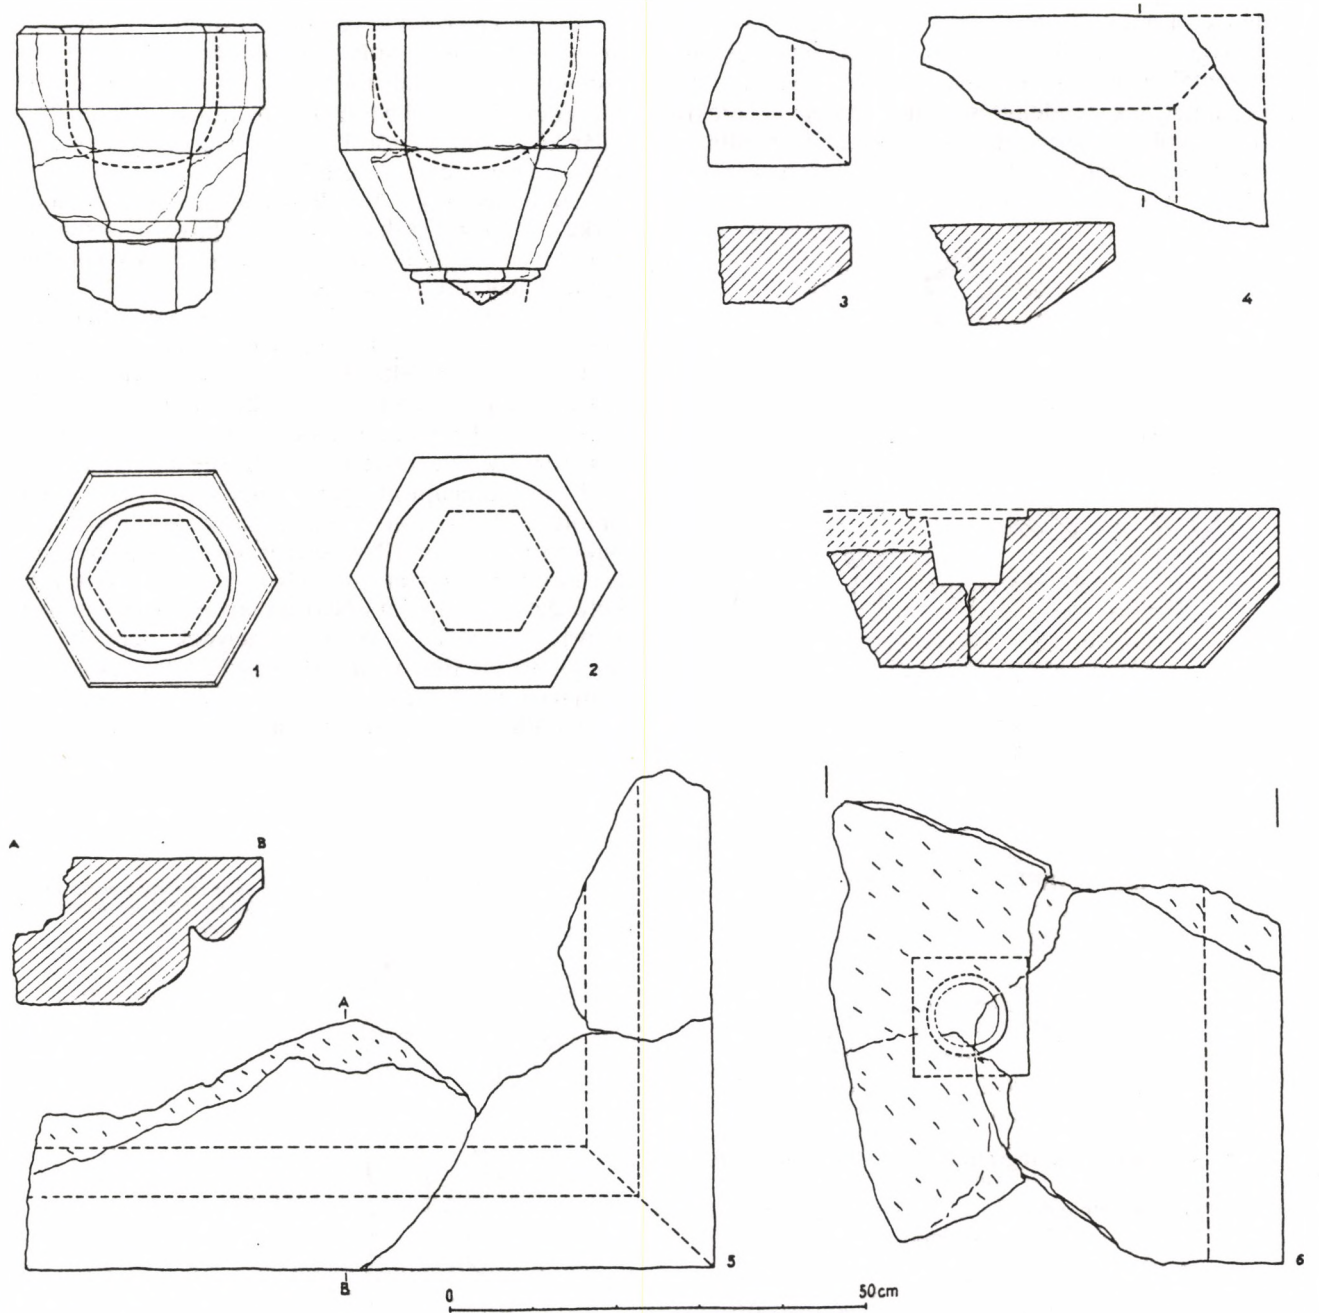
20. kép 1–2: Szenteltvíz tartók; 3–6: Oltárlapok töredékei
 Abb.20. 1–2: Weihwasserbehälter; 3–6: Altarplattenfragmente
