Kovalovszki Júlia

A PÁLOS REMETÉK SZENT KERESZT-KOLOSTORA (MÉRI ISTVÁN ÁSATÁSA KLASTROMPUSZTÁN)

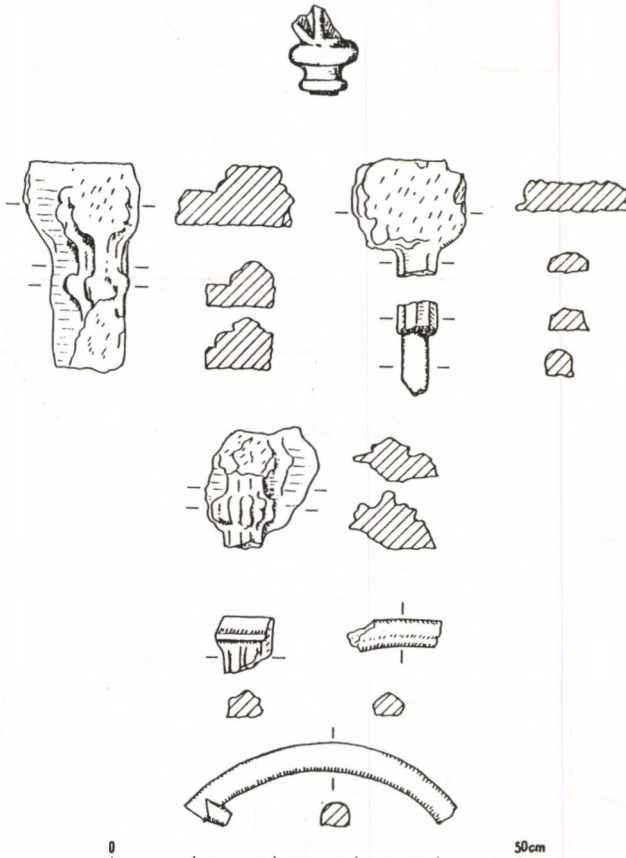
21. kép Díszítő kőfaragvány töredékek a szentségtartó fülkéről

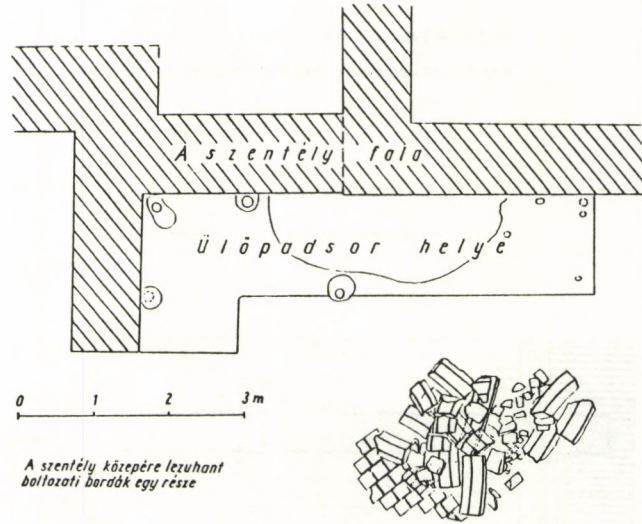
25. kép I.ezuhant boltozati bordák a templom szentélyében
Abb.25. Hierabgestürzte Gewölberippen im Chor der Kirche

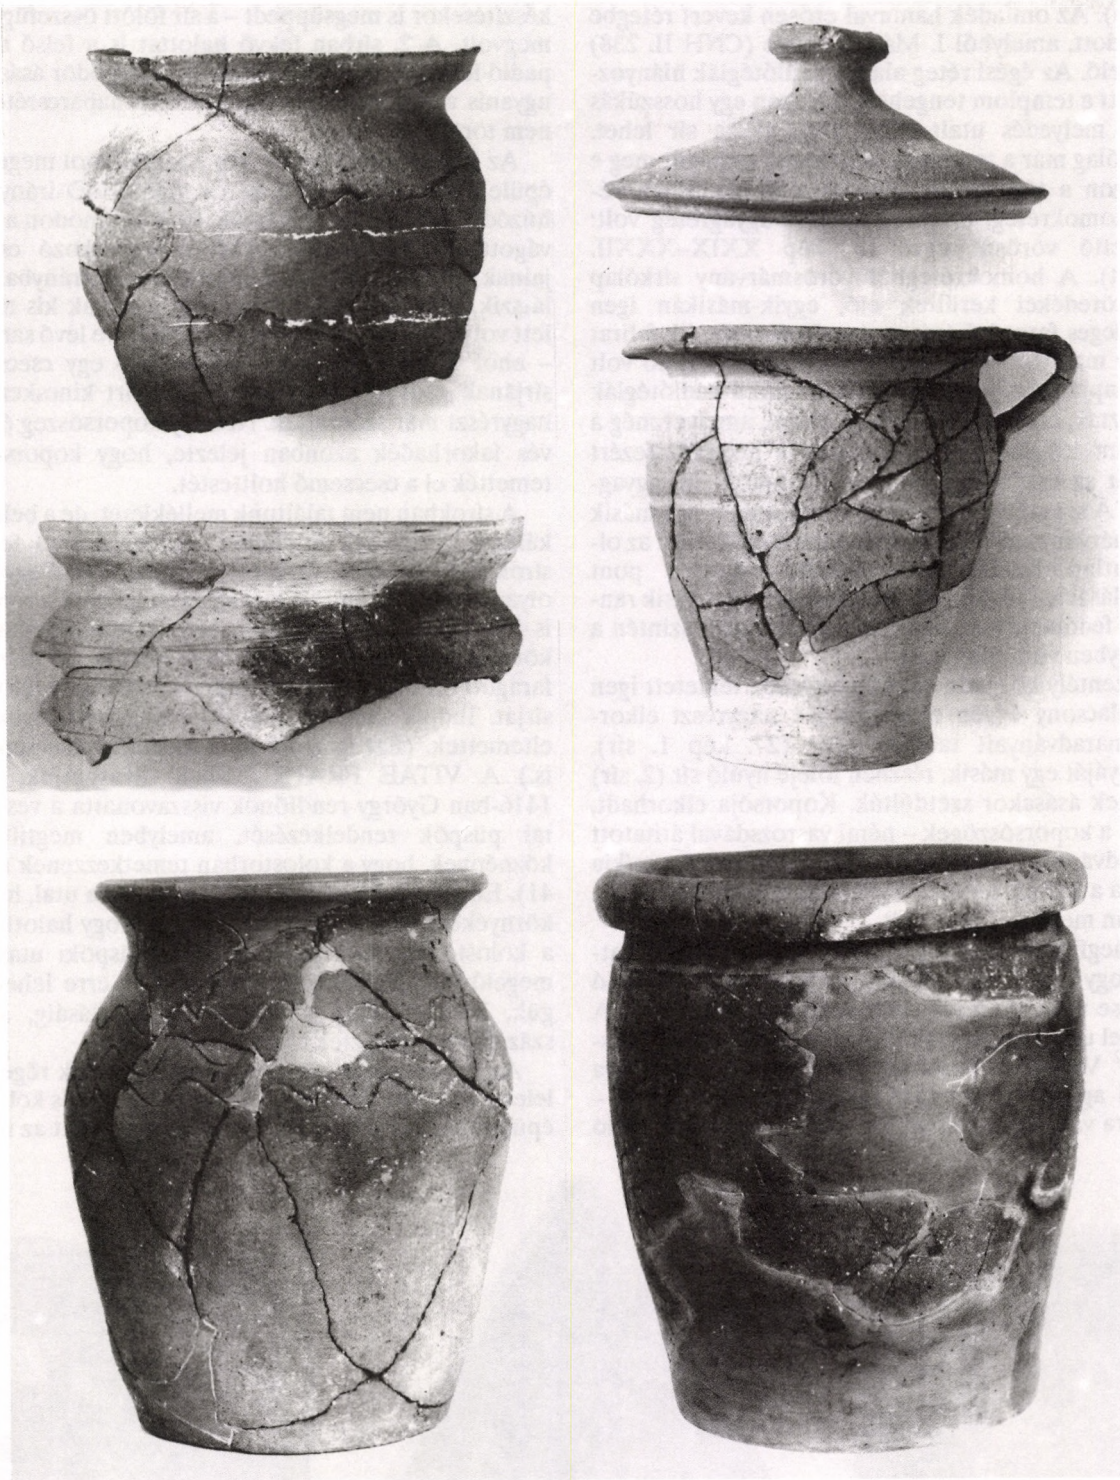
29. kép 1: Fazéktöredék a káptalanterem szentélyének fala mellől. 1 : 2; 2: Edényfedő a kolostorkert területéről. 1 : 2; 3: Fazéktöredék a templomhajó ÉNy-i sarkában feltárt korábbi téglalapítmény földjéből. 1 : 2; 4: Fülös bögre a templomhajóból. 1 : 2; 5: Fazék a kolostortól É-ra ásott b-árokából. 1 : 2; 6: Bécsi fazék a káptalanterem szentélyének padlójáról. 1 : 4.

Abb.29. 1: Neben der Mauer des Chors des Kapitelsaales gefundenes Topffragment, 1 : 2; 2: Gefäßdeckel vom Areal des Klostersgartens, 1 : 2; 3: Topffragment aus der Erde des in der nordwestlichen Ecke des Kirchenschiffes freigelegten früheren Ziegelbaus, 1 : 2; 4: Henkeltöpfchen aus dem Kirchenschiff, 1 : 2; 5: Topf aus dem nördlich vom Kloster gegrabenen Graben b, 1 : 2; 6: Wiener Topf vom Fußboden des Chors des Kapitelsaales, 1 : 4

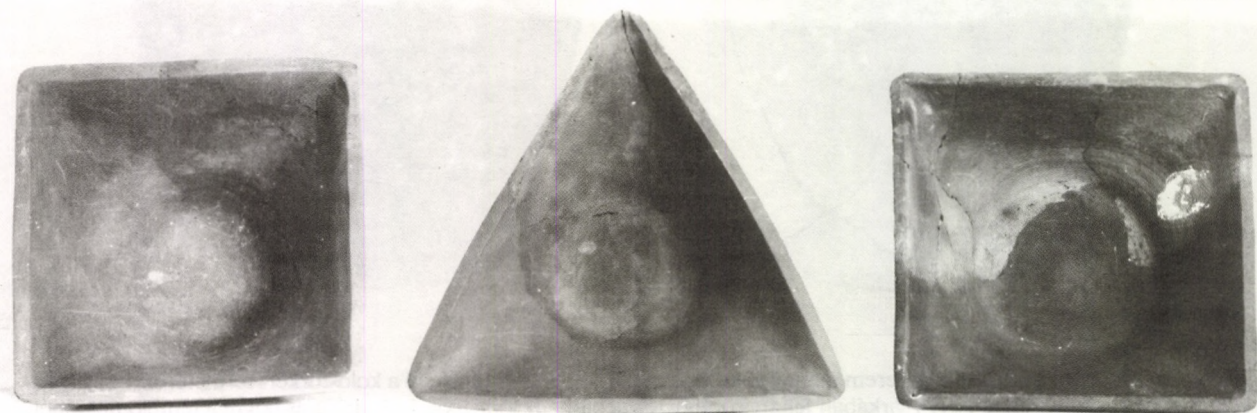
30. kép Tál alakú kemenceszemek: 1–2. a káptalanterem szentélyének padlójáról, 3. a templomhajó DNy-i sarkán kívüli területről 1 : 4.
