Pálóczi-Horváth András

## A RAKACASZENDI REFORMÁTUS TEMPLOM RÉGÉSZETI KUTATÁSA

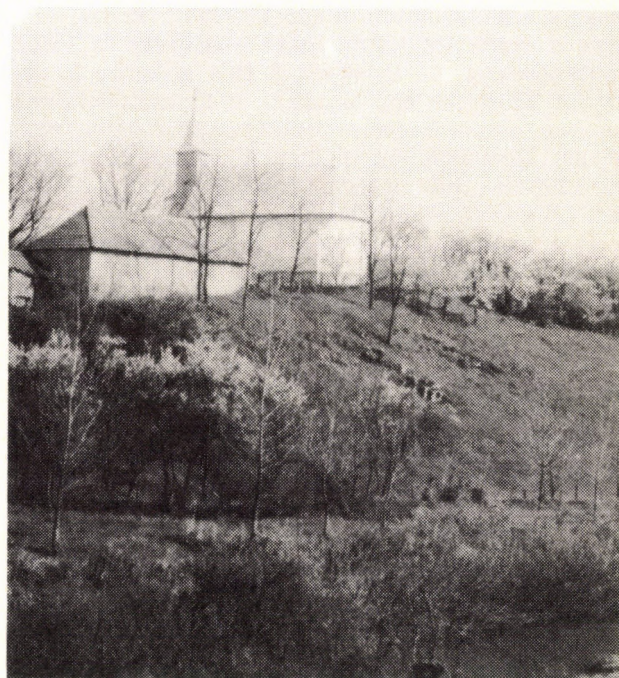
2. kép Az épület távlati képe ÉNy-ről, kutatás előtti állapot (1970)  
Fig. 2. Perspective sight of the building from the north-west, before the excavation (1970)

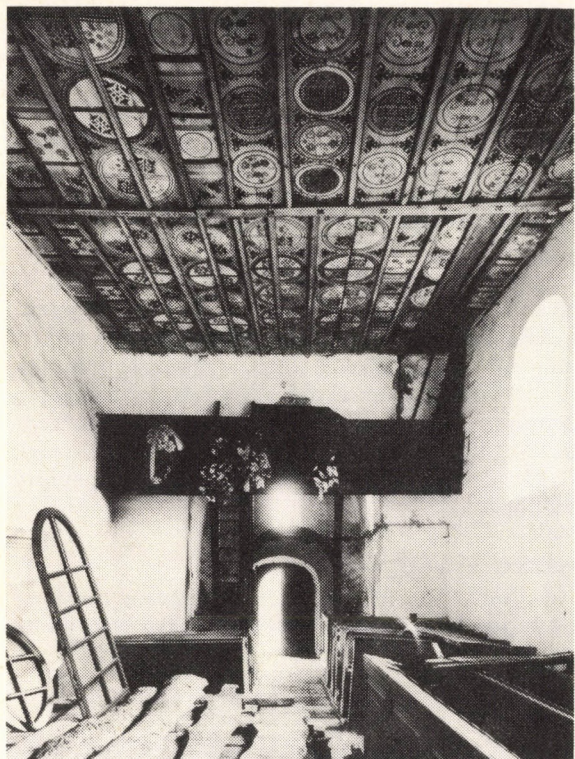
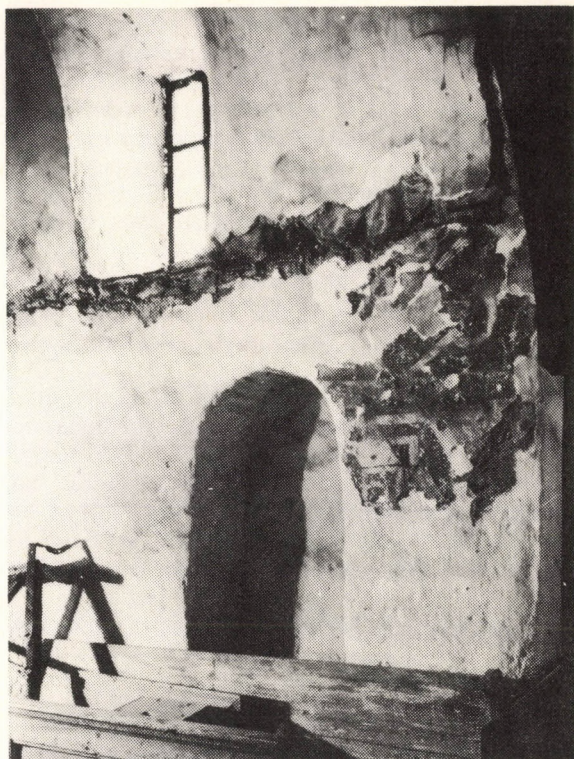
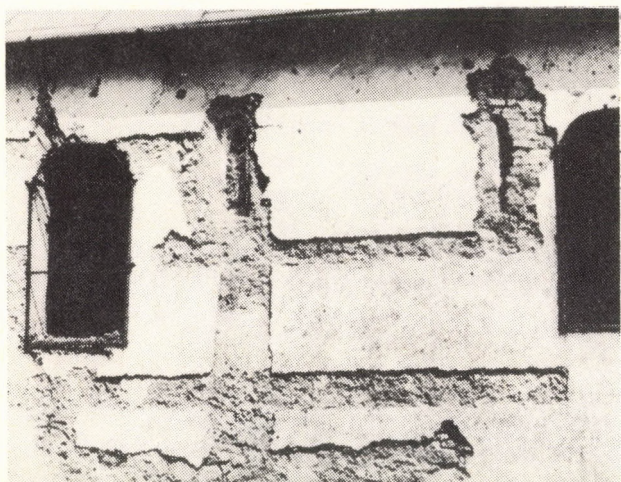
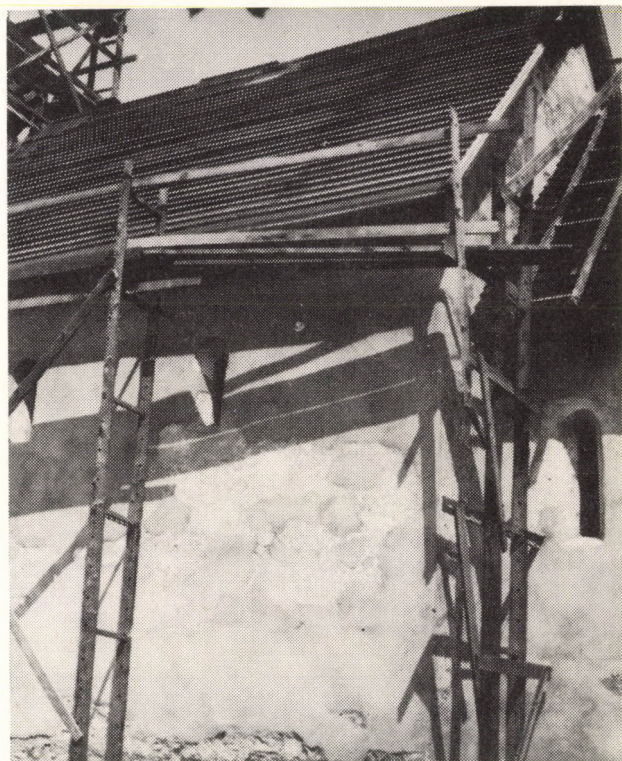
3. kép 1. A ref. templom belseje Ny felől, kutatás előtti állapot (1970); 2. A szentély D-i oldala a kutatások előtt (1970); 3. Falkutatás a D-i falon; 4. A ref. templom D-ről a helyreállítás közben (1973)  
 Fig. 3. The interior of the Calvinist church from the west, before the excavation (1970); 2. Southern side of the chancel before the excavation (1970); 3. Research of the southern wall; 4. The Calvinist church from the south during the reconstruction (1973)

A templom kifestése, teljes berendezése viszonylag lassan készült el, ahogy a falu, illetőleg a birtokos gazdasági ereje engedte. Az ásatás során megtalált festett vakolattöredékek tanúsítják, hogy a patkóíves szentélyű templomnak is volt valamilyen festett díszítése. Az egyik vakolatdarab friss állapotban bekarcolt számokat, talán az építkezéssel kapcsolatos számítás nyomát őrizte meg (9. kép 1). Az egyenes szentélyzáródású templom szentélyének déli és északi falán négykaréjos-csúcsos keretelésben, festett architektúra és függőymotívum fölött apostolok mellképei sorakoztak (3. kép 2). A déli falon öt apostol maradt meg, a vele szemben

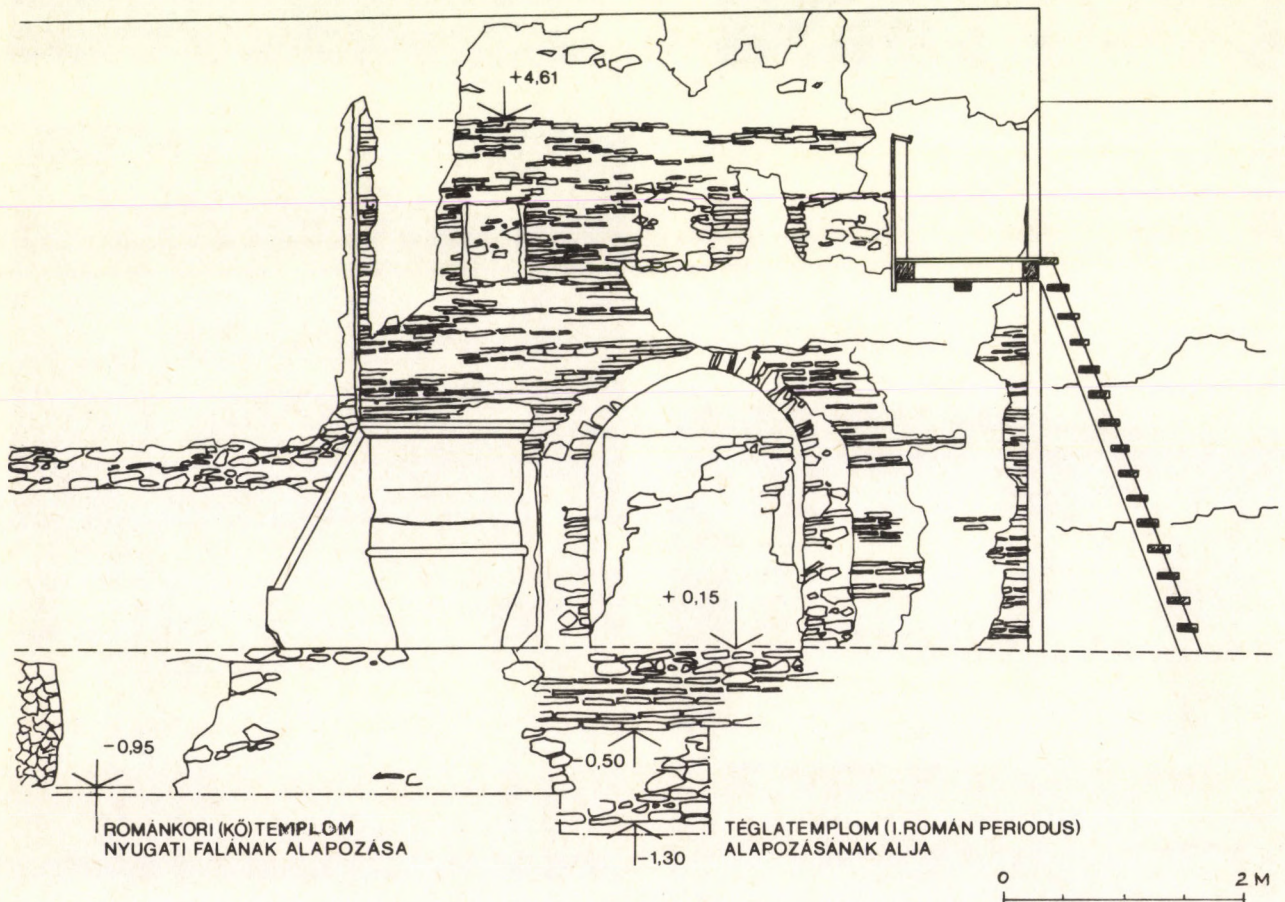
4. kép A ref. templom hajójának É-i fala, beleépítve a román kori téglatemplom D-i homlokzata

Fig. 4. Northern wall of the nave of the Calvinist church, the southern front of the Romanesque brick-church is built into it

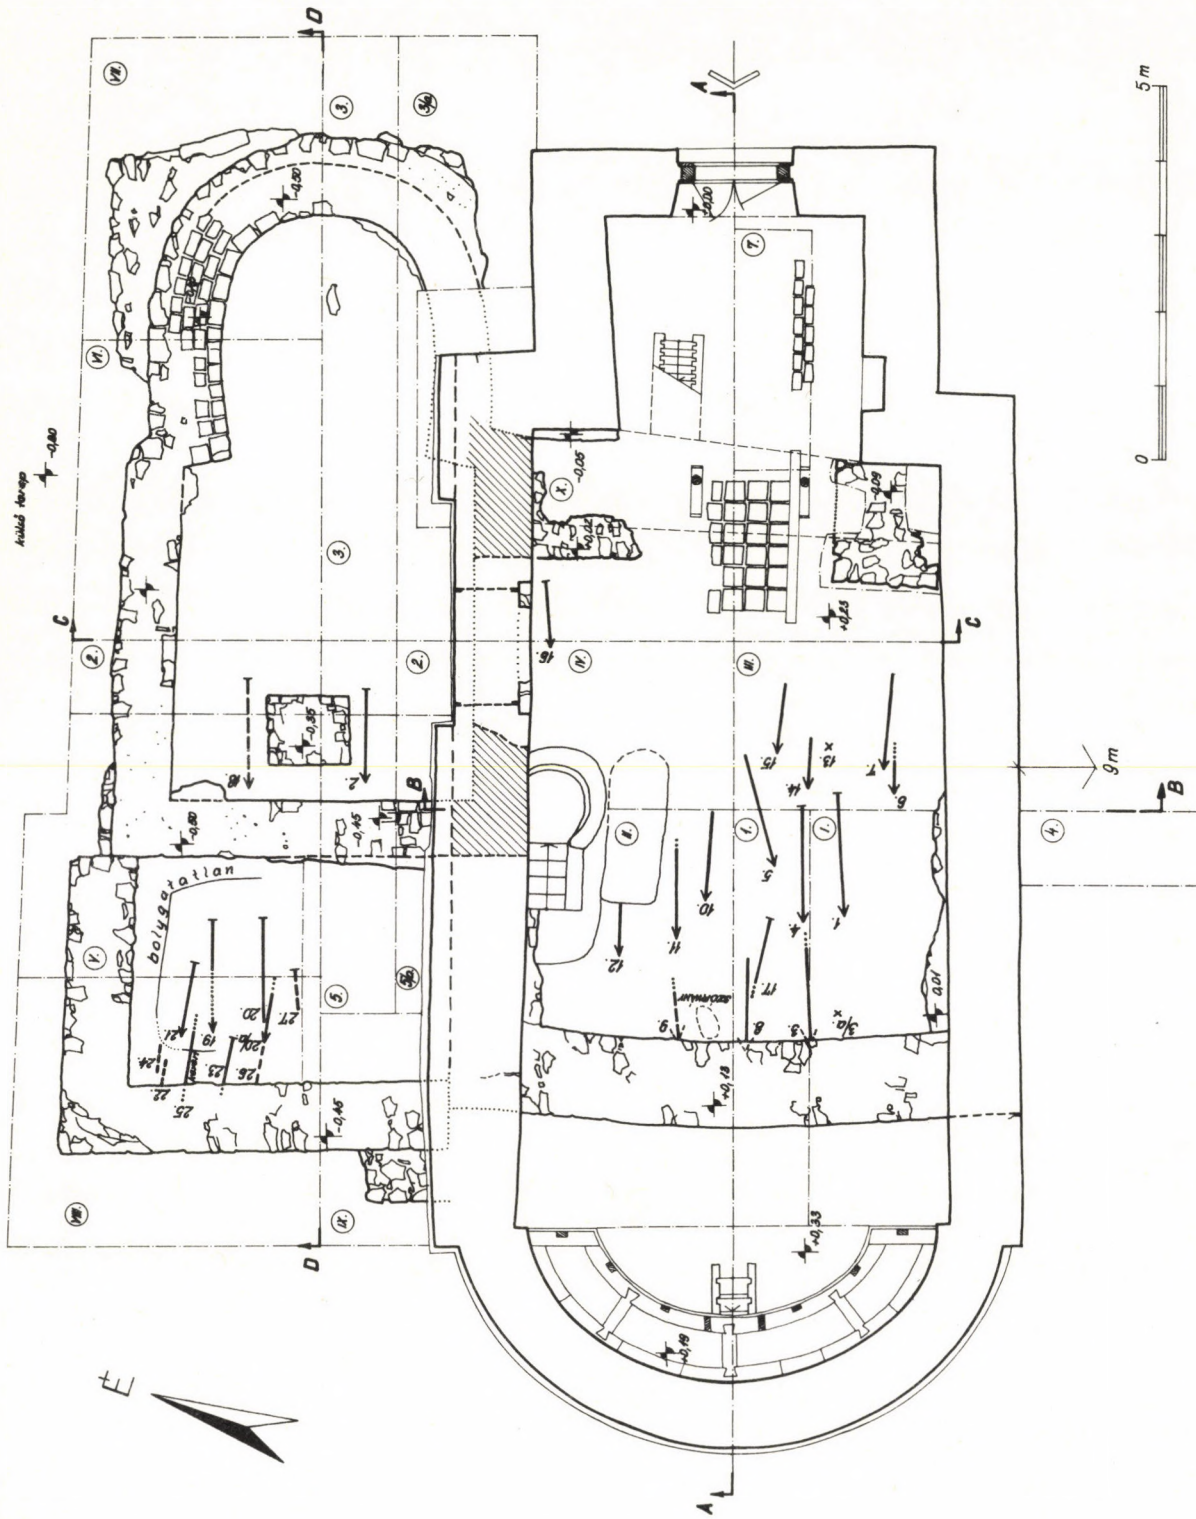
5. kép Asatási alaprajz. (A rajzon nincs feltüntetve az épülettől D-re 9 m-re a C-C metszet vonalában húzott, 9 m hosszú 6. kutatóárok)  
 Fig. 5. Excavation ground-plan. (Trench 6, 9 m long, 9 m south of the building in the line of the C-C cross-section)

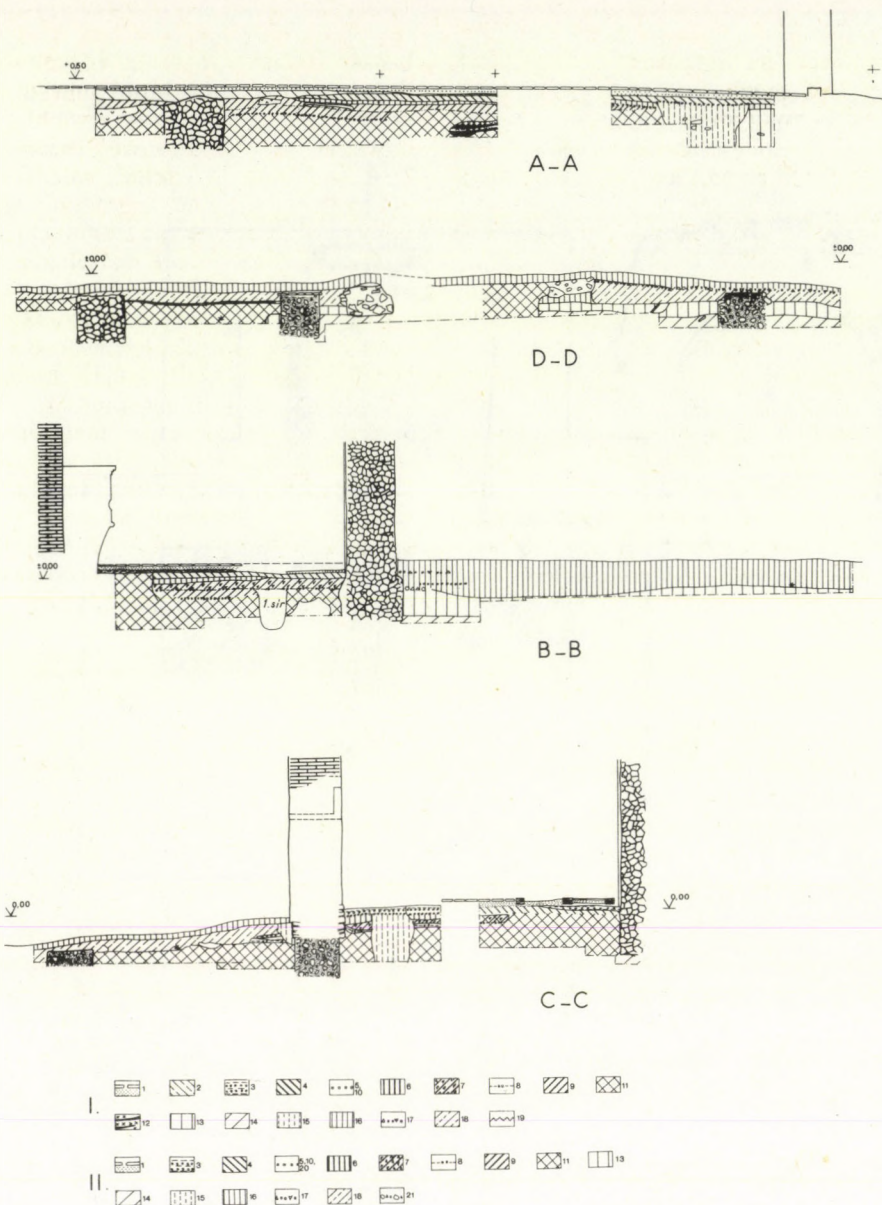
6. kép Metszetek: A-A, D-D, B-B, C-C. I. A középkori épületgyűttes belső rétegei. II. Külső rétegek. Jelma-gyarázat: 1. Homokba ágyazott téglapadló; 2. Vörös-barna agyag feltöltés kötőmelékkel (1820); 3. Köves feltöltés, ill. kőporos réteg (1820); 4. Szürkésbarna agyagpadló (1820 előtt); 5. Kőporos építési réteg (XVIII. sz.); 6. Világosbarna agyagpadló (XVIII. sz.); 7. Sárgás-vörös-barna agyagpadló kötőmelékkel (XVII—XVIII. sz.); 8. Habarcsos-kőporos építési réteg (XVII. sz.); 9. Sárgás-vörös-barna agyagpadló (XVI—XVII. sz.); 10. Kőporos építési réteg (XV—XVI. sz.); 11. Középkori temetkezések kevert földje; 12. Fekete faszenes réteg vörös, égett csíkokkal; 13. Bolygatatlan vörös-barna agyag (szubhumusz); 14. Vörös agyag altalaj; 15. Újkori beásás; 16. Humusz; 17. Építési szint (1820); 18. Bontási szint és feltöltés (1820); 19. Kavicsos, téglatörmelékes építési réteg (XVIII. sz.); 20. Építési szint a B-B metszetben (XV—XVI. vagy XVII. sz.); 21. Kavicsos-köves járósínt (XIII. sz.) \* Edénytöredék

Fig. 6. Cross-sections: A-A, D-D, B-B, C-C. I. Inner layers of the medieval group of buildings. II. Outer layers. Key to the signs: 1. Brickfloor embed into sand; 2. Reddish-brown clay filling in with chippings (1820); 3. Stony filling in, and layer with sandstone powder (1820); 4. Greyish-brown clay floor (before 1820); 5. Building layer with sandstone powder (XVIIIth century); 6. Light brown clay floor (XVIIIth century); 7. Yellowish-reddish brown clay floor with chippings (XVII—XVIIIth century); 8. Building layer with mortar and sandstone powder (XVIIth century); 9. Yellowish-reddish brown clay floor (XVIth—XVIIth century); 10. Building layer with sandstone powder XVth—XVIth century); 11. Mixed earth of the medieval burials; 12. Black layer with charcoal and with red, burnt streaks; 13. Undisturbed reddish brown clay (subhumus); 14. Red clay subsoil; 15. Modern digging in; 16. Humus; 17. Building level (1820); 18. Demolition level and filling in (1820); 19. Gravelled building level with brick-bat (XVIIIth century); 20. Building level in cross-section B-B (XVth—XVIth, or XVIIth century); 21. Stony, gravelled ground floor (XIIIth century); \* Vessel-fragment

Az alapozást  $-0,90-0,95$  m mélységig ásták, a bolygatatlan vörös agyag altalajig, mely összeceMENTEZŐDÖTT hordalékkövekkel keverve kitűnő teherbíró réteget jelent. A déli falnál a B-B metszetben megfigyeltük, hogy az alapozást a középkori járószint felé kb.  $0,30$  m-rel lábázat-szerűen felfalazták, ez mintegy  $0,15$  m-es kiugrást jelent, mivel a felmenő fal vastagsága  $1,0$  m, az alapozásé  $1,30$  m; a lábázat a külső falsíknál szabályosabb, mint belül (6. kép).

*Szintek.* Egyeztetve az A-A, B-B és C-C metszet (6. kép) adatait, az egyenes szentélyzáródású templom belsejében a rétegek következő sorrendjét, relatív kronológiáját lehetett megállapítani (1. táblázat). A rétegek sorszámja azonos a metszetrajzokon megadott számozással.

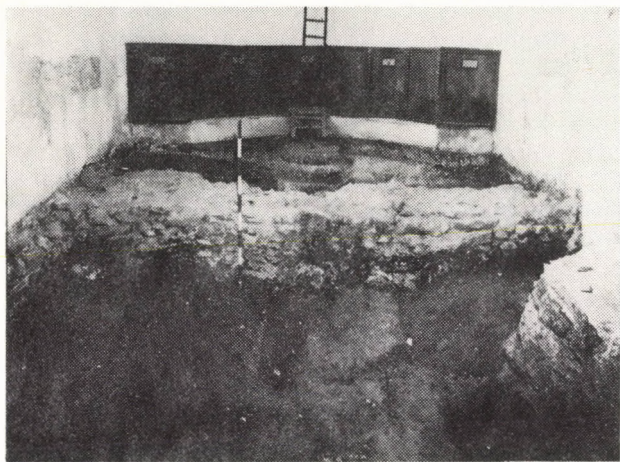
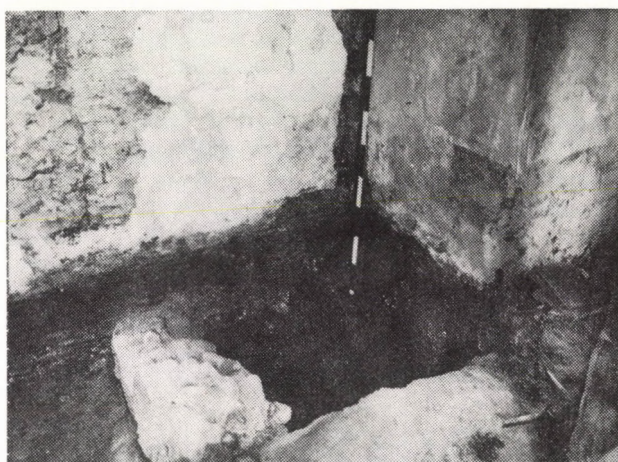
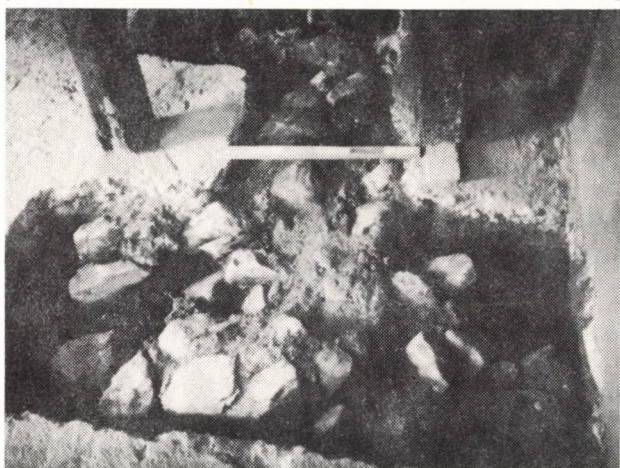
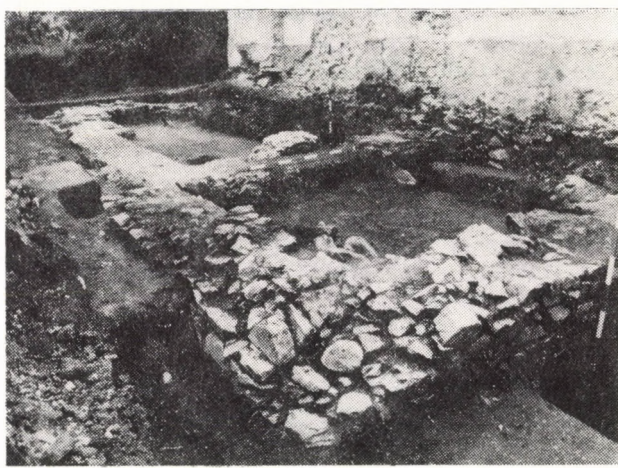
7. kép 1. Az egyenes szentélyzáródású templom Ny-i fala; 2. Az É-i mellékoltár alapozása; 3. A D-i mellékoltár alapozása; 4. A patkóíves szentélyű templom ÉNy felől, előtérben a Ny-i toldás alapozása

Fig. 7. 1. Western wall of the church with square ended chancel; 2. Substructure of the northern side-altar; 3. Substructure of the northern side-altar; 4. The church with horse-shoe arched chancel from the northwest, substructure of the western annexe in the forefront

A ref. templom belsejében, az épület tengelyében húzott 1. kutatóárokmal megtaláltuk az egyenes szentélyzáródású templom nyugati zárófalát (7. kép 1), majd ezen belül folytattuk a kutatást (7. kutatóárok, I–IV. és X. szelvény). A hajó keleti végében a fakarzat gerenda talpazata miatt egy keskeny sáv feltáratlan maradt. A szentélynek csak középtengelyét kutattuk meg, itt egy nagy újkori

A hajó keleti végén mindkét sarokban habarcsos köréteget tártunk fel, amelyek mellékoltár alapozásnak határozhatók meg (7. kép 2—3). Az északi mellékoltár a hajó oldalfalához ragasztott, fordított L alakú építmény,  $1,70 \times 1,45$  m-es területet zár le a sarokban, felszíne  $+0,02$  m. Az 1973-ban feltárt déli mellékoltár  $1,66 \times 1,38$  m-es négyszög, felszíne  $-0,09$  m. Szintjükből következően nem a templom felépülésével egyidőben, hanem a középkor folyamán valamikor később készültek. — A szentélyben a főoltár alapozásának nem találtuk nyomát, a megfelelő helyen újkori (feltehetőleg 1820-i) beásás volt.

A patkóíves szentélyű téglatemplom jelenti az épületegyüttes I. periódusát, egyúttal ez a legkorábbi objektum a terepen ezen a pontján (7. kép 4; 8. kép 1—3). Méretei: külső  $h =$  kb.  $9,30$  m (az

A patkóíves szentélyű templom 3,95 m hosszú nyugati bővítése mindkét templomhoz kissé kiugratva csatlakozik (7. kép 4; 8. kép 1). A túlnyomórészt nagy kövekből, lazán rakott alapozás mélysége  $-1,40$  m; fal  $v = 0,90$  m; a falkorona szintje a D-D metszet vonalában:  $-0,45$  m. A periodizáció eldöntése közvetlen bizonyítékok, az építési kort meghatározó leletek vagy rétegek híján csak közvetett módon lehetséges. Az egyenes szentélyzáródású templom északnyugati sarka az alapozásban — belülről nézve — egyöntetű falazás, vagyis ez azt jelenti, hogy a kérdéses bővítés ehhez csatlakozik, tehát későbbi nála. Kívülről nem tudtuk megvizsgálni a falcsatlakozást, mert az ásatás idején még az 1820-ban készült köpenyezés rejtette magában. Ennél a saroknál a toldás alapozása habarcs nélkül, szárazon rakott kövekkel 1,60 m-re szélesedik ki, a kövek közül egy XVI—XVII. századi edénytöredék került elő (ltsz. 74.42.65). A tol-

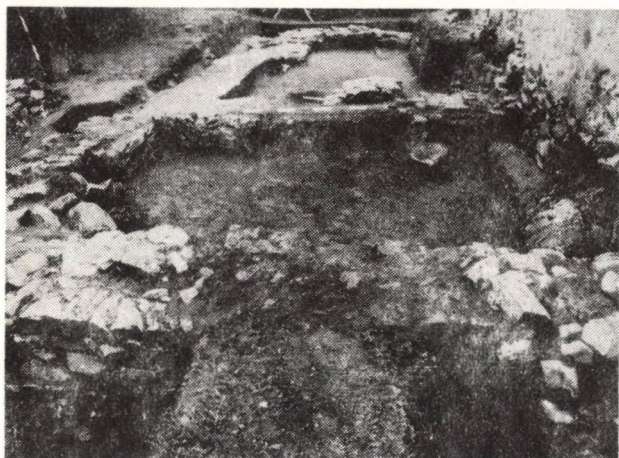
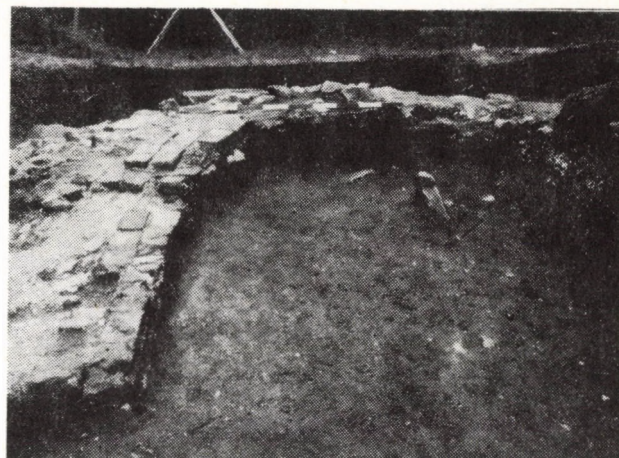
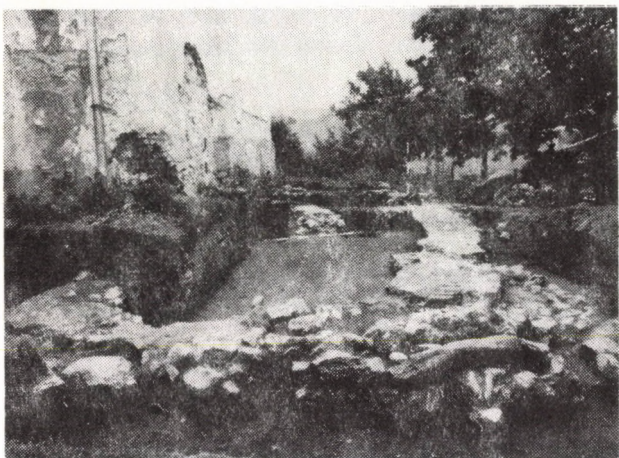
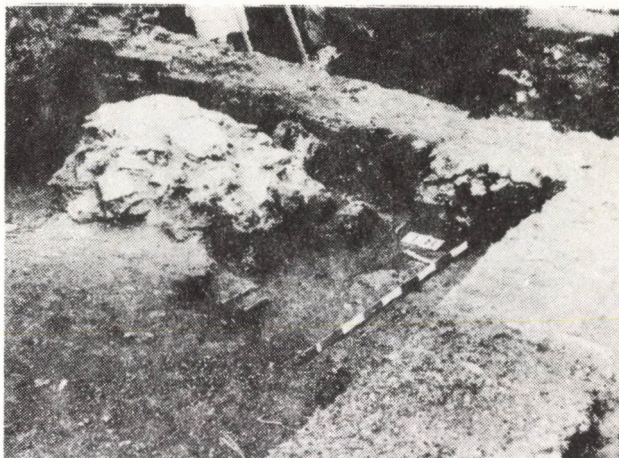
8. kép 1. patkóíves szentélyű templom és a toldalék-épület Ny felől; 2. A téglatemplom patkóíves szentélye; 3. A patkóíves szentélyű templom K felől, előtérben az alapozáson kívül lerakott kövek; 4. A karzattartó pillér és a 18. sír ÉK felől

Fig. 8. 1. The church with horse-shoe arched chancel and the annexe from the west; 2. The horse-shoe arched chancel of the brick-church; 3. The church with horse-shoe arched chancel from the east, stones outside the substructure are in the forefront; 4. The loft pillar and grave 18. from the northeast

alapozásban  $9,70$  m). A hajó kívül négyzetes ( $5,60 \times 5,60$  m), belül zömök téglalap alaprajzú, a szentély felé kissé keskenyedik; belső  $h = 4,55$  m;  $sz = 3,80-3,90$  m. A habarcsba ágyazott kő alapozás  $v = 0,80-0,90$  m; az alapozási árok mélysége  $-1,30-1,35$  m. A felmenő falak a  $-0,50$  m-es szintnél, tehát  $80-85$  cm-es alapfalakon kezdődnek, mintegy fél sor téglával az alapozás falsíkja elé ugratva. A déli fal  $v = 1,0$  m, a nyugati falé  $0,90$  m; az északi falon nem maradt téglasor. A szentély alapozása szélesebb:  $1,0-1,05$  m, észak és dél felé négyszögletes sarkot alkotva szétterül, az alapozás falazott ívén kívül viszont csak szárazon rakott köveket találtunk. A szentély felmenő falából az északi oldalon maradt meg az alsó téglasor, itt az ívelt falat négy egymás melletti sor téglából építették, fal  $v = 0,70$  m (8. kép 2—3). A templom tengelyében, a nyugati falnál karzattartó pillér négyszögletes alapozását tártuk fel, mérete  $1,10 \times 0,95$  m; mélysége  $-0,90$  m; felszíne ( $-0,35$  m)  $10-15$  cm-rel emelkedhetett a padlószint fölé (8. kép 4).

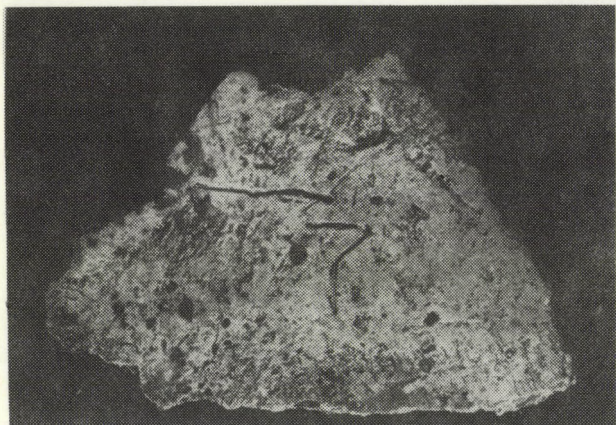
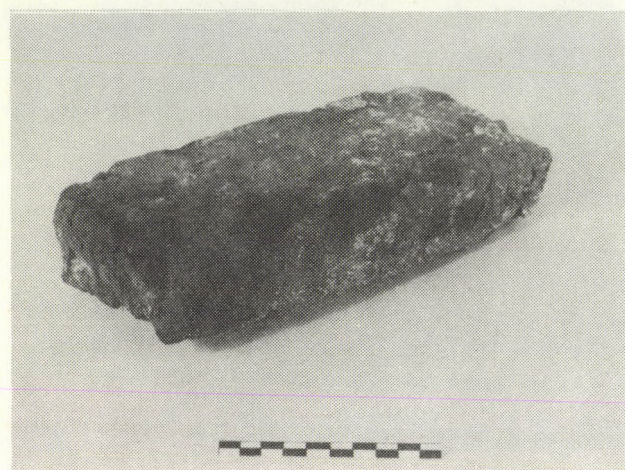
9. kép 1. Középkori vakolattöredék bekarcolt számítással; 2. Árpád-kori tégla

Fig. 9. 1. Medieval plaster-fragment with incised arithmetic; 2. Brick from the Arpadian age

A IV. szelvényben a déli falsík legalsó sorából bontottunk ki és szállítottunk múzeumba egy téglát, mely minden kétséget kizáróan bolygatatlan helyzetben volt az első építkezés óta: anyaga durva, darabos agyag, helyenként pelyva lenyomattal, színe élénk vörös, felszínén habarcsnyomok; méretei:  $29 \times 13,7 \times 5,5$  cm (ltsz. 74.42.1) (9. kép 2). A szentély falkoronáján megmaradt téglák nagyobbak, elérik a  $35 \times 20$  cm-es méretet is.

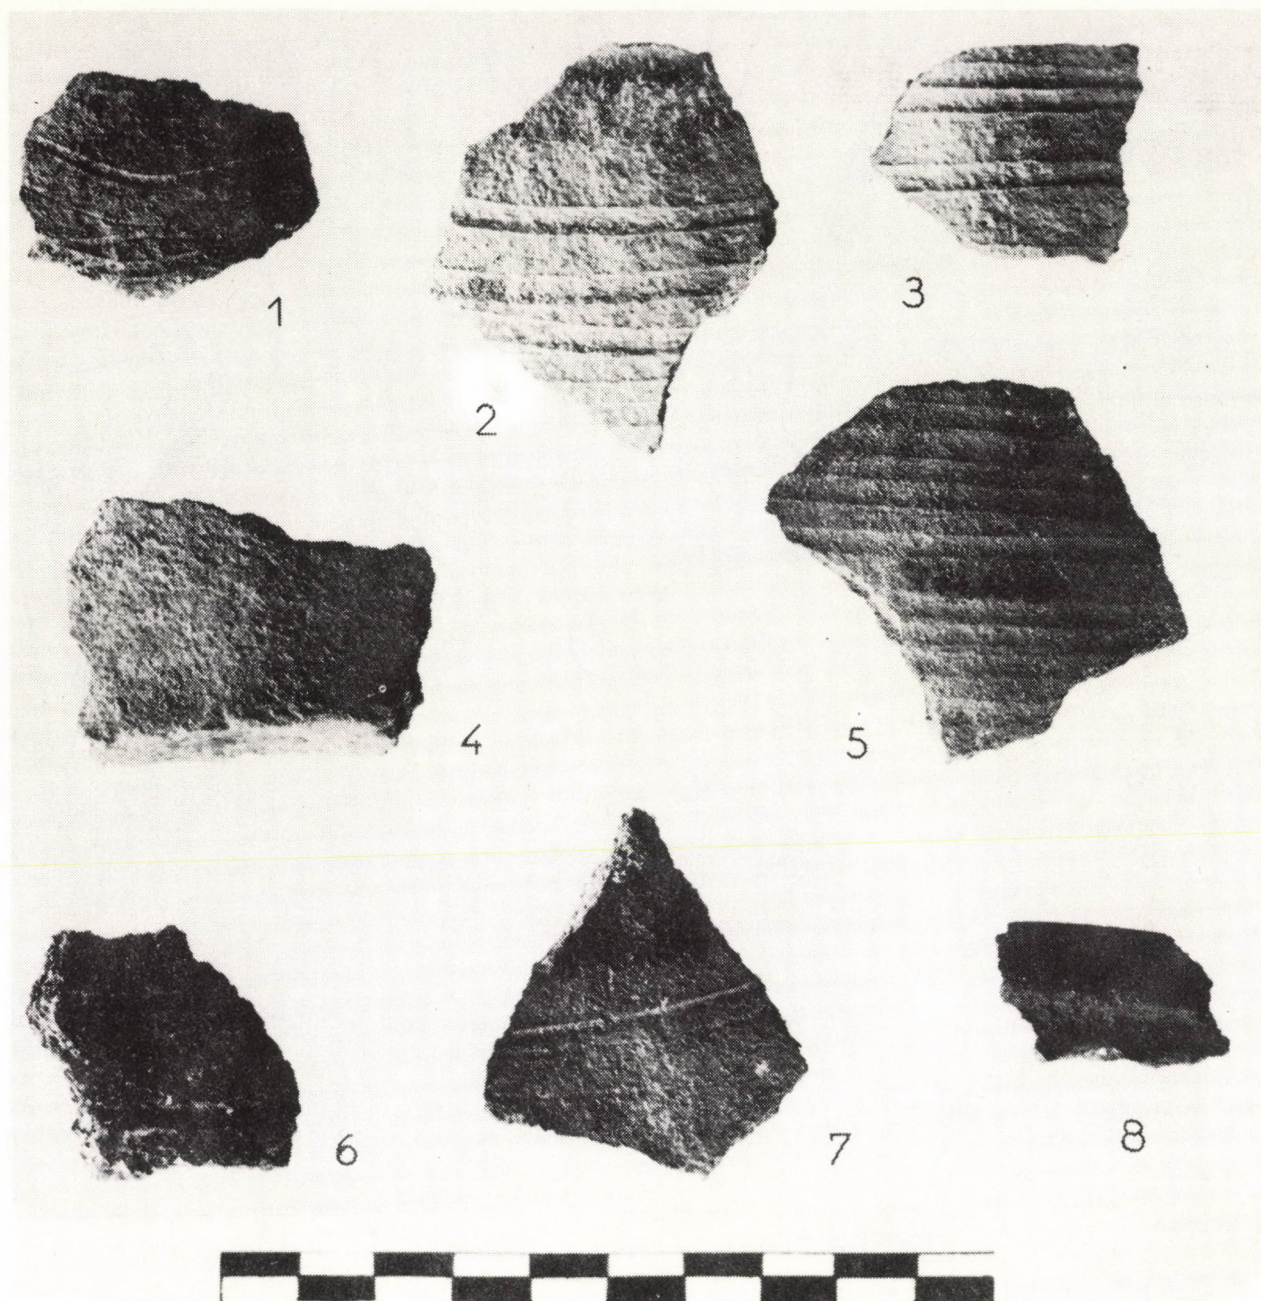
10. kép Edénytöredékek. 1. A Ny-i fal alapozási árkából (XII—XIII. sz.);  
2—5. A 18. sír földjéből (XIII—XIV. sz.); 6—8. A ref. templomtól D-re,  
felszíni gyűjtés (XII—XIII. sz.)

Fig. 10. Vessel fragments. 1. From the substructure trench of the western wall  
(XIIth—XIIIth century); 2—5. From the soil of grave 18. (XIIIth—XIVth century);  
6—8. Surface collection, south of the Calvinist church (XIIth—XIIIth century)

A nyugati fal alapozásának belső falsíkjára tapadva — az alapozási árok kiásása óta bolygatatlan helyzetben — találtuk egy hullámvonalas árkolással díszített Árpád-kori (XII—XIII. századi) edény oldaltöredékét (ltsz. 74.42.3) (10. kép 1; 11. kép 1). Vele egykorú edénytöredék került elő az A-A metszet nyugati részén a 9. rétegben (ltsz. 74.42.5), mégsem tarthatjuk ezt a réteget az egyenes szentélyzáródású templom első padlójának; Árpád-kori cserép a padlószárhoz behordott anyaggal együtt is kerülhetett az épületbe. A 9. réteg alatt levő 10. építési réteg késő középkori (XV—XVI. századi) edénytöredékekkel szolgált (ltsz. 74.42.8), ez a réteg egyúttal több sír (5, 8, 10) fölött is húzódott. A folyamatos temetkezések tehát itt is eltüntették az eredeti padlószintet, annak mélységére csak a templomtól délre a 4. kutatóárokban feltárt külső rétegekből tudunk következtetni (B-B metszet déli szakasza) (6. kép). A rétegződés itt szerencsés módon bolygatatlanul megmaradt, a metszetből három építési réteg, három külső járószint olvasható le, mindegyik világosan az egyenes szentélyzáródású templommal kapcsolatos munkákra vonatkozik. A templom építését durva kötörmelékkal kevert kavicsos réteg jelzi, közvetlenül a szűz talajon (21. réteg,  $m = -0,30$  m). A következő külső építési réteg (20.) vagy a 10. vagy a 8. belső építési réteggel lehet egyidős, mélysége ( $-0,15$  m) szerint korban valamivel közelebb áll az első építkezéshez, mint a XIX. századi nagy átalakításhoz. Ez utóbbiról tanúskodik a 17. réteg, a mai felszín alatt 20—25 cm-re ( $+0,05$

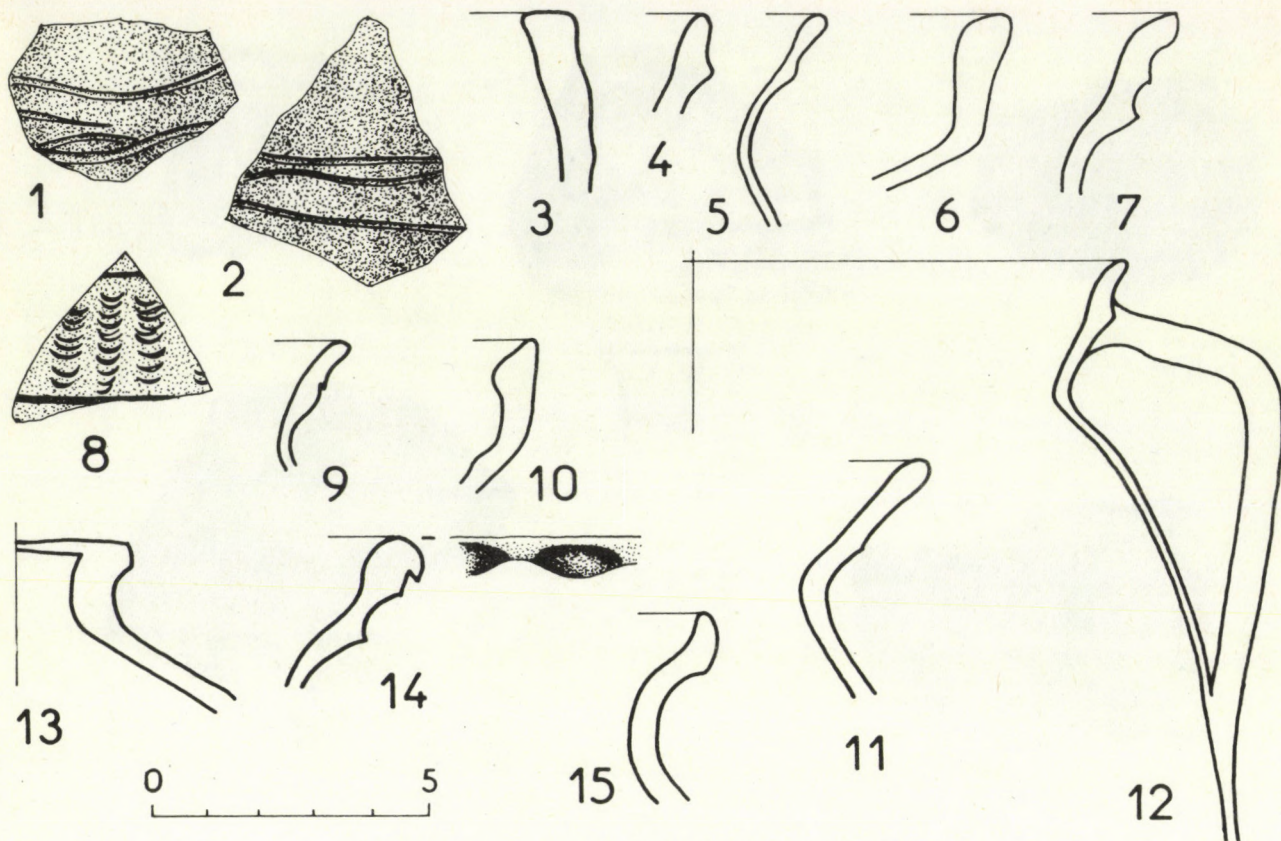
11. kép Edénytöredékek a feltárásból: 1—4. Árpád-kor;  
5—14. XVII—XVIII. sz.; 15. XVI—XVII. sz.  
Fig. 11. Vessel fragments from the excavation: 1—4. Arpadian age;  
5—14. XVIIth—XVIIIth century; 15. XVIth—XVIIth century

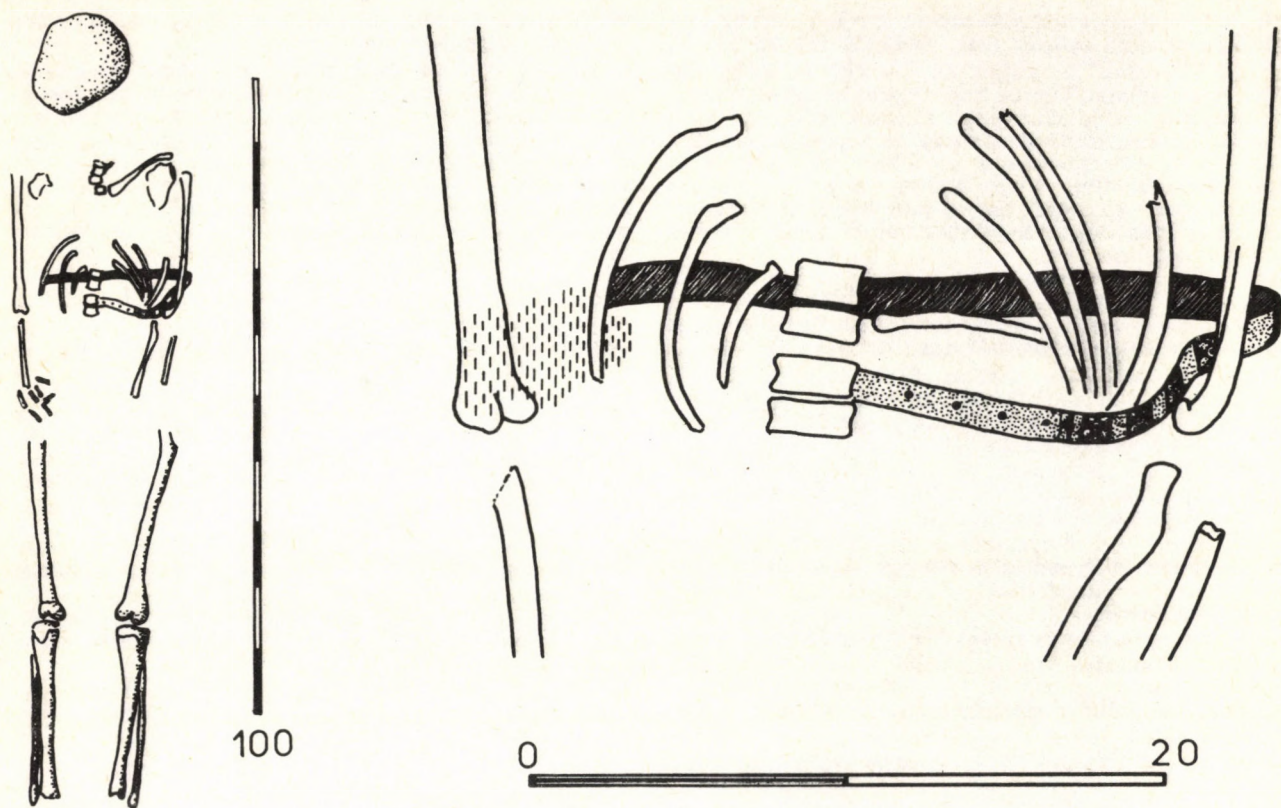
12. kép Rakacaszend-Ref. templom, 2. sír és részletrajza  
Fig. 12. Rakacaszend-Calvinist church, grave 2. and its detail-drawing

2. sír (12. kép). Gyermekek, Inf. II. Bolygatatlan.  $M = -1,0$  m. Ny—K  $253^\circ$ . A váz  $h = 128$  cm. Alkarok nyújtva. A váz állapota rossz, a medencék elporladtak. Az állkapocs és a lábcsontok a feltáráskor mozdultak ki. **Mellékletek:** 1. *Veretes bőröv* maradványai a felkarok alsó végének vonalában. Az öv hátsó része és baloldali első része in situ maradt meg, jobboldali első része a feltárás során kimozdult. Az övet négyzetes, préselt bronzveretek borították, ezek közül 19 db töredékesen megmaradt, a többi szétmállott; a bőrszija igen jó állapotban maradt meg (Itsz. 74.42.71.1—2) (15. kép 2—3; 8—9). 2. *Bronz lánc* az öv jobboldali első részén, a sír bontásakor kimozdult; pontos helyét a jobb felkarcsont

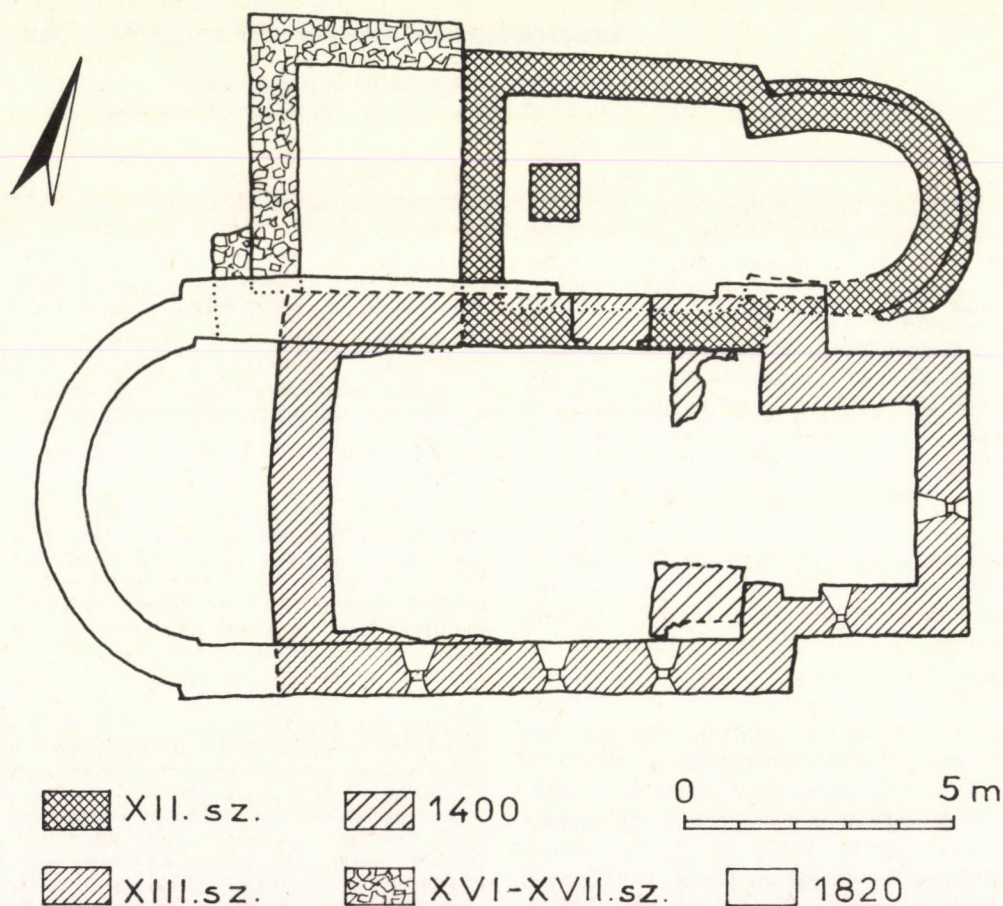
13. kép A rakacaszendi ref. templom építési korai  
Fig. 13. Building periods of the Calvinist church at Rakacaszend

létesült III. periódusnak; amennyiben az alapozásban talált edénytöredéket korhatározónak fogadjuk el, a XVI. század végén vagy a XVII. század első felében épülhetett (13. kép).

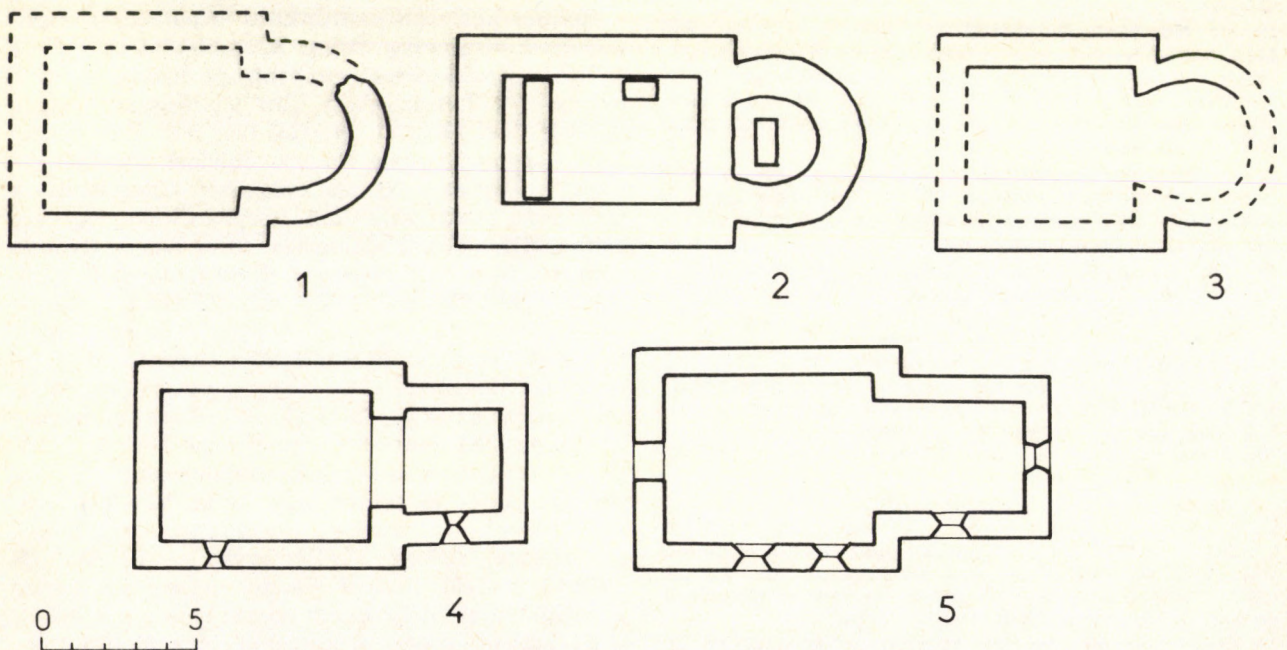
14. kép Patkóíves szentélyű és egyenes szentélyzáródású román kori falusi templomok: 1. Ács, I. periódus; 2. Barátka, I. periódus; 3. Szőreg, I. periódus; 4. Ragály; 5. Ujabod

Fig. 14. Romanesque village churches with horse-shoe arched chancel and square ended chancel: 1. Ács, period I.; 2. Barátka, period I.; 3. Szőreg, period I.; 4. Ragály; 5. Ujabod

templom (MENCL 1937, 164; TOMASZEWSKI 1974, 298) — ez utóbbi diadalívvel épült. Félköríves szentélyű középkori templomaink közül a hajó méreteit és arányait tekintve ide sorolható még többek között a pomínóci (Pominovce, Csehszlovákia) Keresztelő Szent János-templom és az ebedi templom (MENCL 1937, 129—131, 139, 14. és 20. kép). Úgy tűnik, a korai dél-alföldi emlékekre szintén jellemző a közel négyzetes hajó és a diadalív hiánya (Gellért-egyháza, Szőreg) (HORVÁTH 1978, 119—121, 19. kép) (14. kép 3).<sup>10</sup>

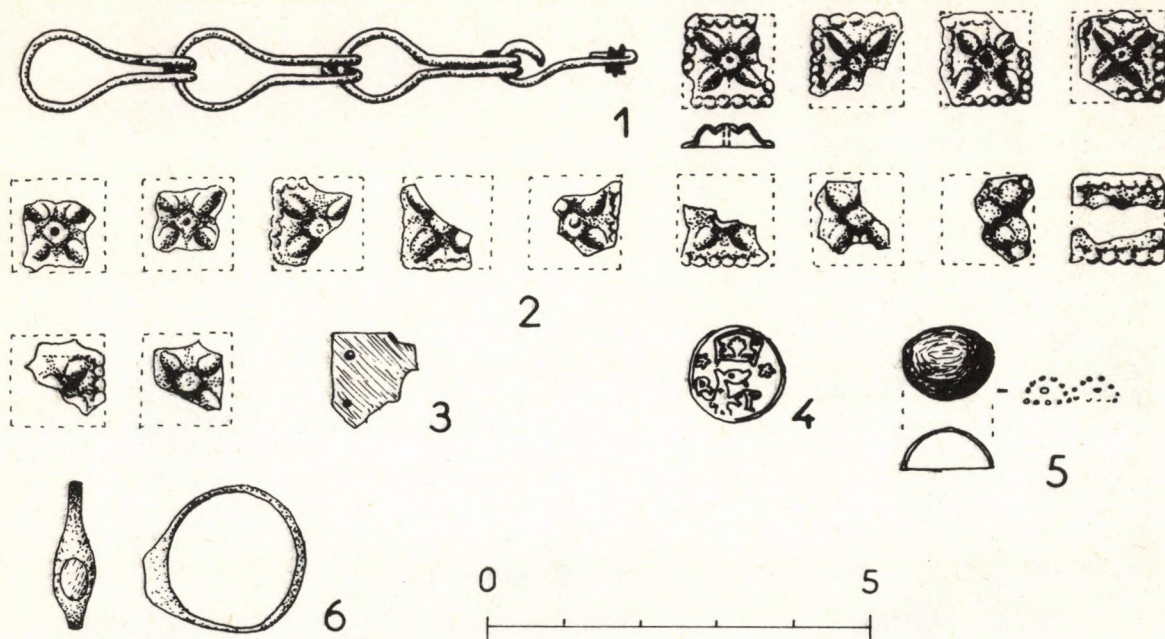
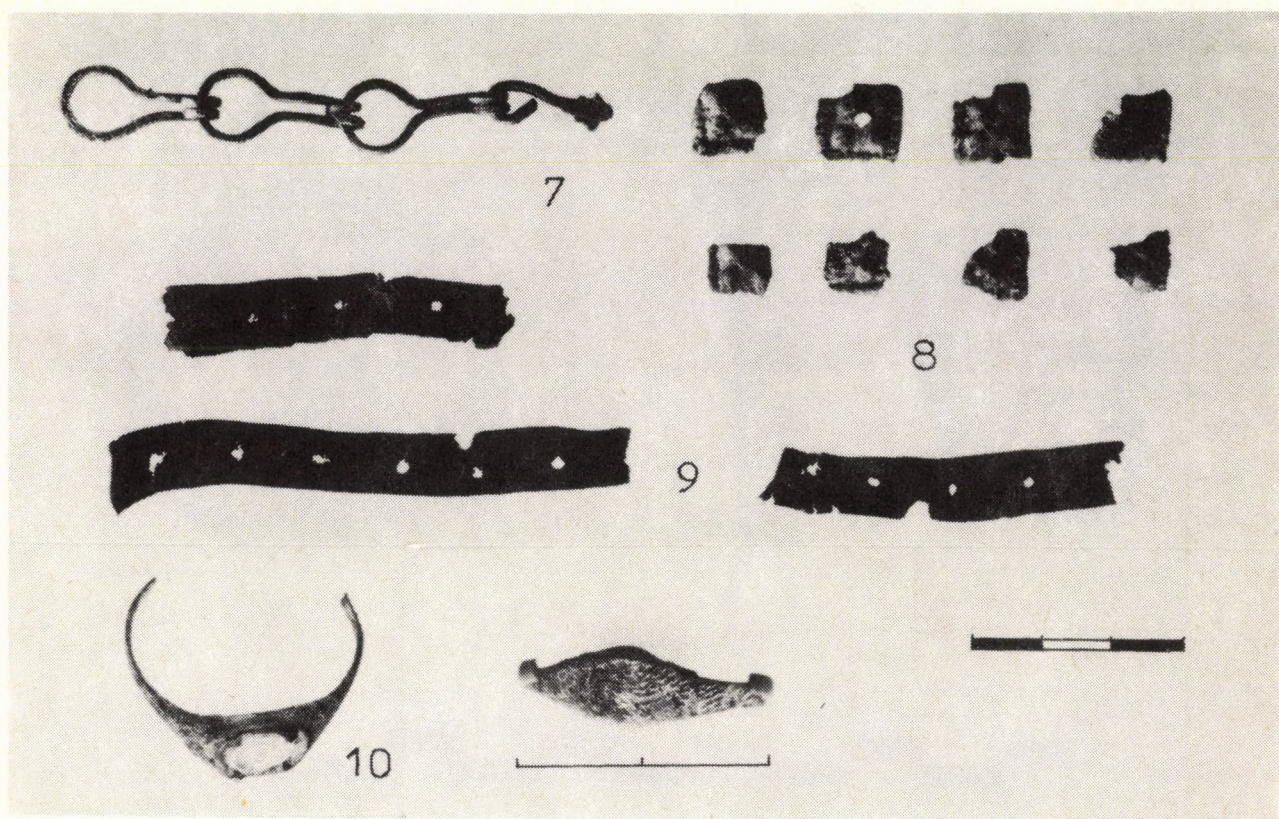
15. kép Sírleletek: 1, 7. A 2. sír pártáövének kapcsolólánca; 2, 8. Négyzetes-rozettás övveretek; 3. Bronzlemezke a 2. sír övéről; 4. XV. sz.-i lengyel denár az 1. sírből; 5. Bronz pitykegomb (szórvány a II. szelvényből); 6, 10. Gyűrű a 10. sír földjében; 9. A 2. sír övének bőrrmaradványai

Fig. 15. Grave goods: 1, 7. Fastening chain of a belt from grave 2.; 2, 8. Square rosetted mounts; 3. Bronze lamella from the belt of grave 2.; 4. XVth century Polish denar from grave 1.; 5. Bronze button stray find from block II.); 6, 10. Ring in the soil of grave 10.; 9. Leather remains of the belt from grave 2.

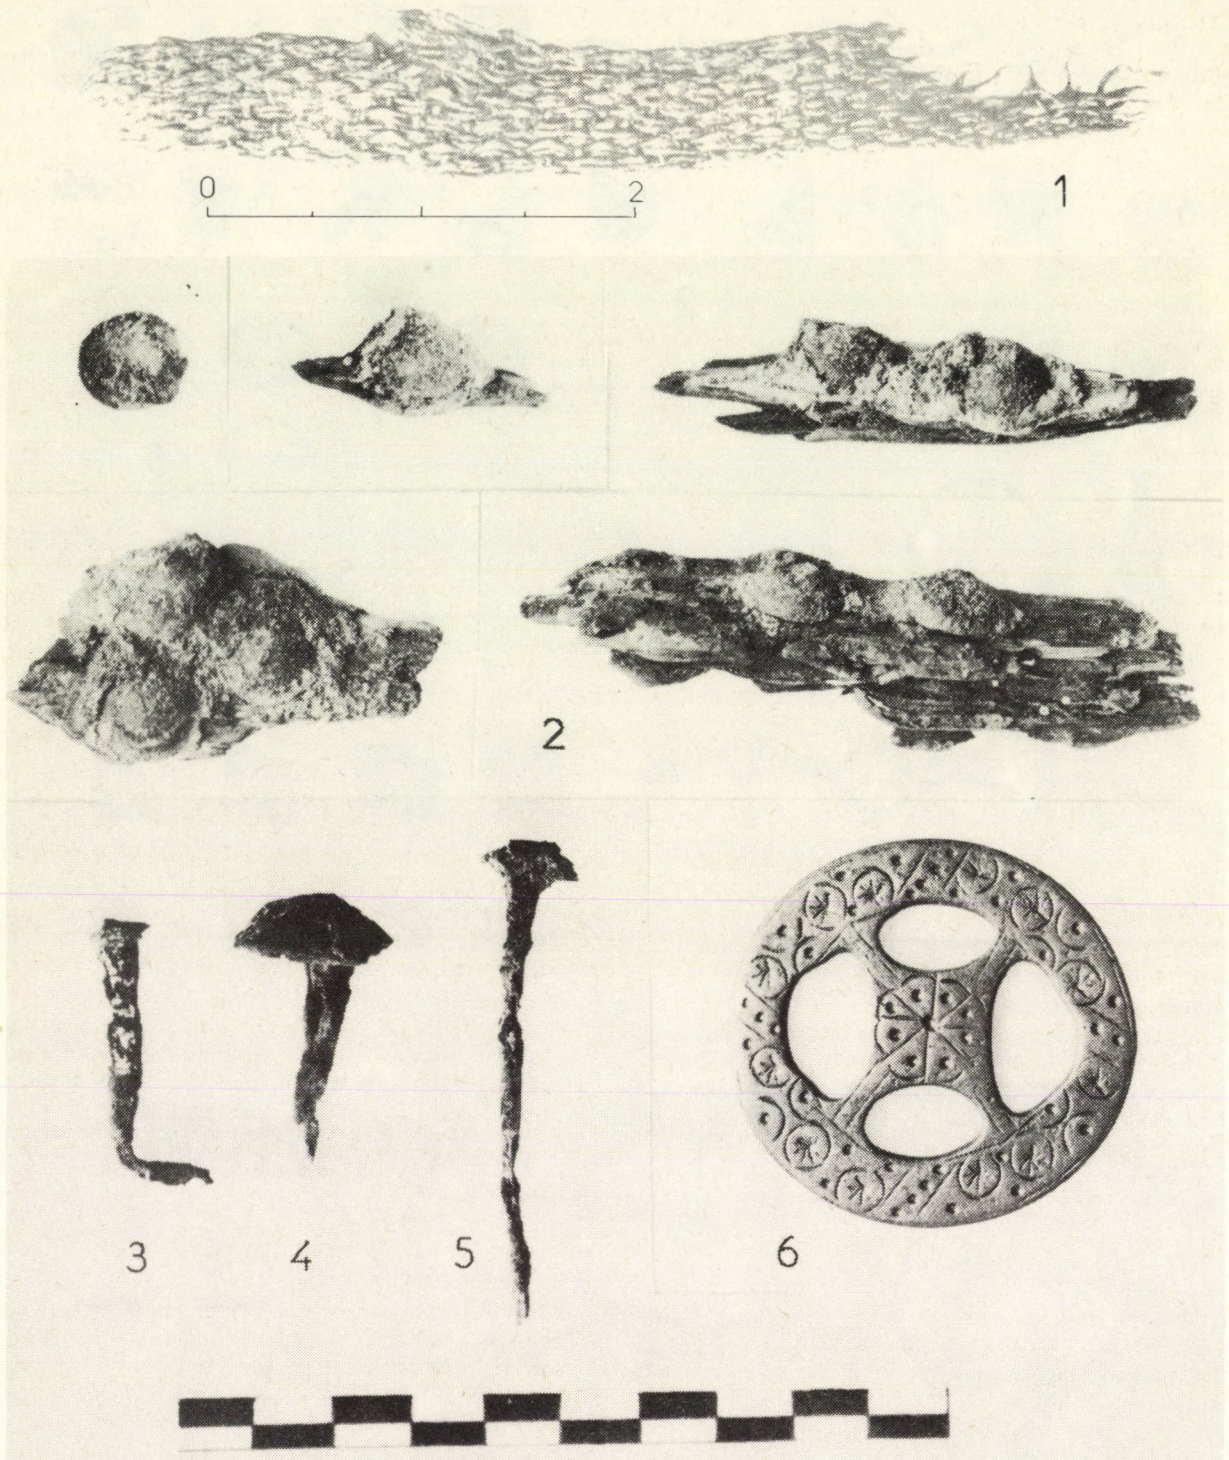
16. kép Leletek a rakacaszendi ref. templomból: 1. Textilszalag a 21. sírból; 2. Koporsóveretek a 16. sírből; 3—5. Koporsószőgek; 6. Bronz szíjelosztó korong XVII—XVIII. sz.-i rétegből

Fig. 16. Finds from the Rakacaszend Calvinist church: 1. Textile ribbon from grave 21.; 2. Coffin boltheads from grave 16.; 3—5. Coffin-nails; 6. Bronze strap distributor disk from layer of the XVIIth—XVIIIth century
