A GESZTESI KISVÁR ÉS LELETANYAGA

KOVÁCS Bianka Gina*

Near the castle of Gesztes a smaller medieval building is located, which is called small castle. According to the presumptions, this could have been the castle of the Csák family built in the late 13th century as a predecessor of today's Castle of Gesztes. The excavations led by István Feld in 2003, and 2005–2006 uncovered almost the whole site, produced different results from what was expected. A 15th-century building was unearthed, which had three rooms and had two stoves made of stove tiles. The present study aims to publish the find assemblage of the excavations.

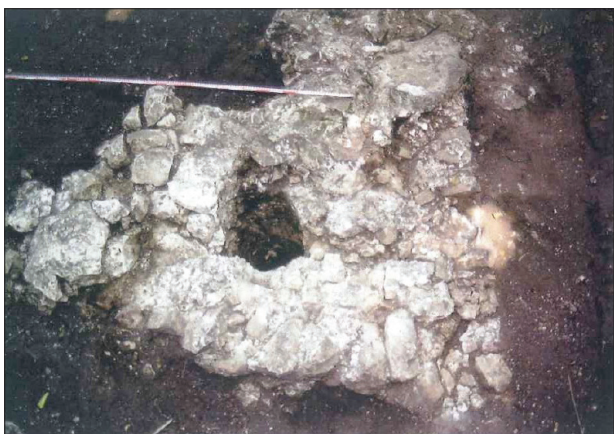
6. kép Gerendafészek az épület déli falában
(Forrás: Eleki, Feld 2007a, 1. t.)

Fig. 6 Timber holes in the south wall of the building
(Source: Eleki, Feld 2007a, 1. t.)

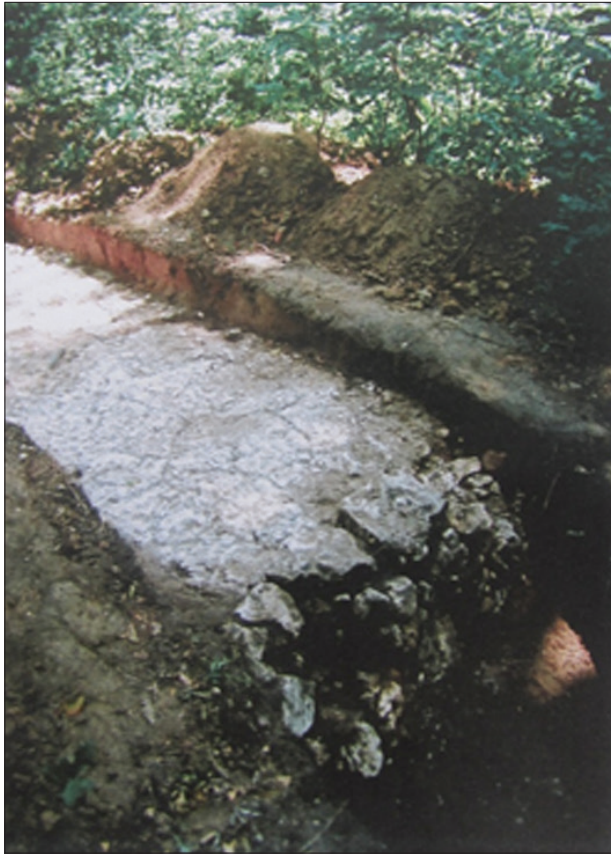
8. kép Fehér habarcsréteg az 1. árokban
(Forrás: Feld 2006b, 1. t.)

Fig. 8 White mortar layer in the trench 1.
(Source: Feld 2006b, 1. t.)

Az épületben több szakaszon néhány centiméter vastag habarcsterítést találtak (8. kép és 16. kép 2), mely padló vagy padló-aljzat lehetett. Mivel a feltárás során padlótégla darabok is előkerültek, inkább utóbbiról lehet szó, bár az sem zárható ki, hogy nem mindegyik helyiségben borították padlótéglával a habarcsos felületet. A habarcstot helyenként a sziklás altalajra, néhol pedig egy alul apróköves barna rétegből, felül kemény agyagrétegből álló feltöltésre helyezték rá, melyet a talajszint kiegyenlítésére használtak. (Ezen feltöltési rétegek – vélhetően az erózió során – helyenként az épület erősebben lepusztult falmaradványaira is rácsúsztak.) A középső helyiség szintjénél a déli helyiségben körülbelül 25 cm-rel magasabban volt a habarcsréteg. Az északi helyiség esetében ilyen eltérést nem figyeltek meg (Eleki, Feld 2007a, 130–135). Az épület belsejében a habarcsréteg felett az északi részen sárgás, a délin pedig barna színű, 20–40 cm vastag, kevert agyagos réteget találtak, melynek tetejét vékony humuszréteg fedte (Feld 2006b, Eleki, Feld 2007a). A leletanyag zöme a kevert

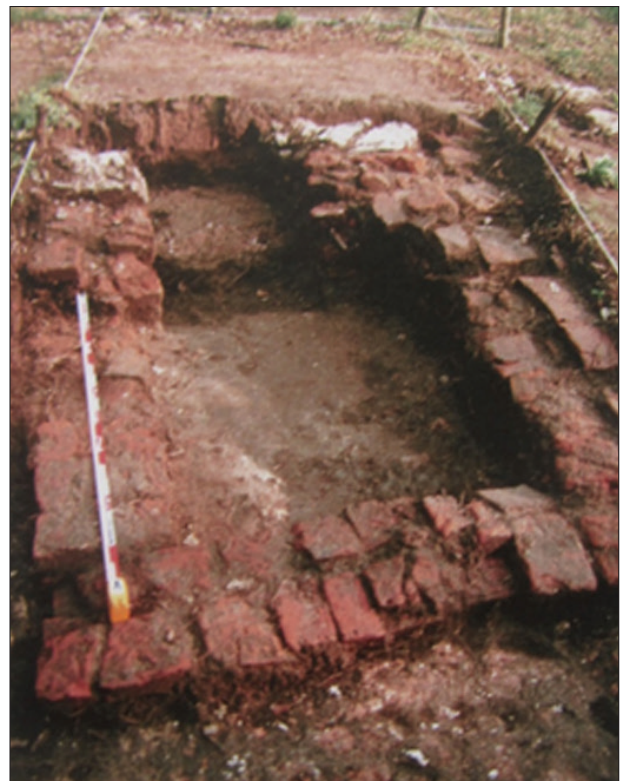
10. kép Az északi kályha kibontva
(Forrás: Feld 2006b, 9. t.)

Fig. 10 The excavated northern stove
(Source: Feld 2006b, 9. t.)

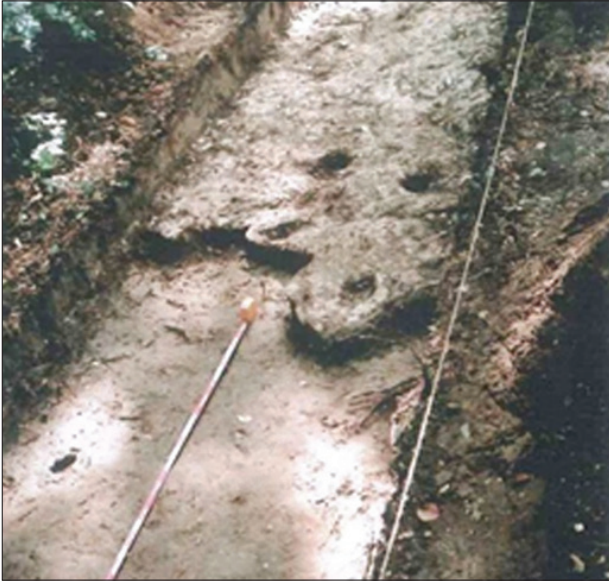
11. kép Cölöplyukak az északi kályha közelében
(Forrás: Feld 2006b, 1. t.)
Fig. 11 Post holes near the northern stove
(Source: Feld 2006b, 1. t.)

A már említett, az északi és a déli helyiség területén feltárt két téglaeépítmény kályhaalpnak bizonyult. A téglákon kívül római kori tegulákat is felhasználtak építésükkor. Az északi kályha 1,5×2 méter alapterületű, 30–40 cm-es falvastagságú volt, betöltésében kályhaszem-, illetve mázas kályhacsempe töredékeket figyeltek meg (9–10. kép). A másik kályhaalap falai sokkal jobban elpusztultak, nyugati és déli részén csak a már említett habarcsréteg szélei rajzolták ki egykori körvonalait (12–14. kép). A kályha belső tere 110×70 cm alapterületű volt, falai 20–30 cm vastagok, szájnyílását kétoldalt belül egy-egy kőhasáb keretezte, melyek megtalálásukkor igen rossz állapotban voltak. Egyik kályha feltárása során sem került elő égésnyom vagy égett tapasztás, ami valószínűleg arra utal, hogy soha nem gyújtották be őket (Feld 2006a, 111; Eleki, Feld 2007a, 135). A középső helyiség területén, az északi kályha közelében négy, kerek alakú cölöphelyet találtak (11. kép),

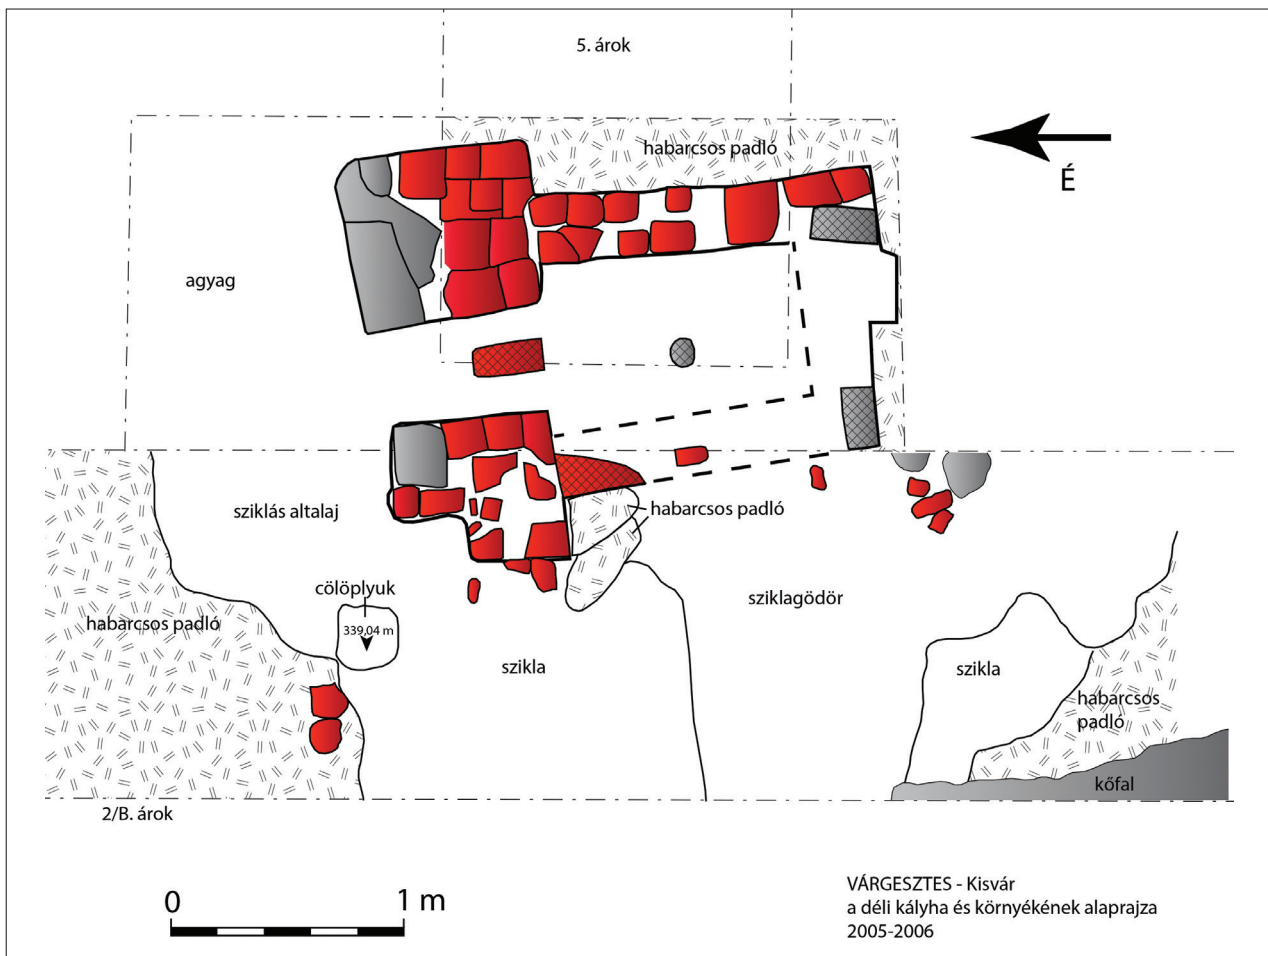
12. kép A déli kályha felülnézeti rajza (Feld 2006b és Eleki, Feld 2007a alapján)
Fig. 12 Top view drawing of the southern stove (After Feld 2006b és Eleki, Feld 2007a)

valamint a déli kályha bejárata mellett is megfigyelték egy nagyobb cölöphelyet (12. kép). Ezek funkciója kérdéses, de mivel a kályhák közelében helyezkedtek el, szerepük talán azokkal vagy valamilyen konyhai berendezéssel lehetett összefüggésben (Eleki, Feld 2007a, 134–135).

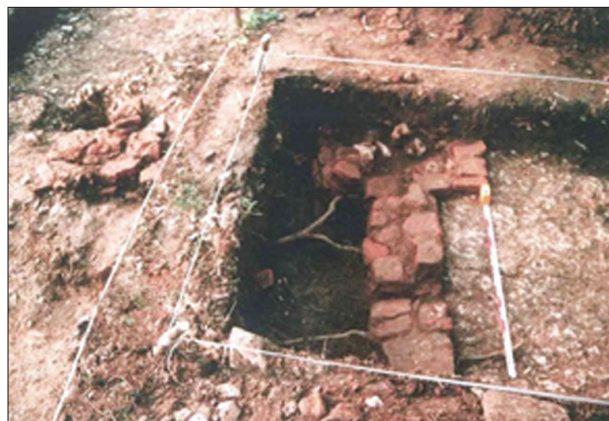
13. kép A déli kályha részlete (Forrás: Feld 2006b, 12. t.)
Fig. 13 Detail of the southern stove
(Source: Feld 2006b, 12. t.)

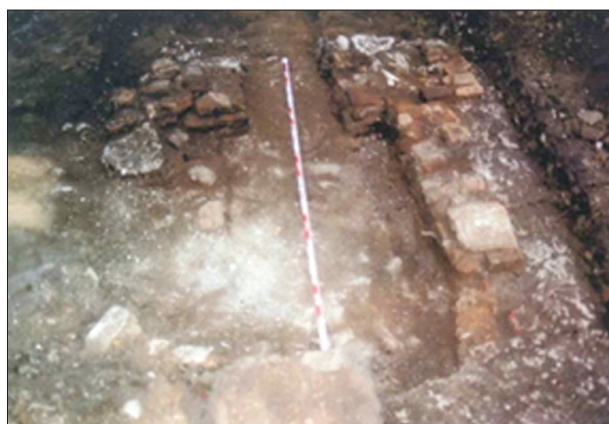
14. kép A déli kályha kibontva
(Forrás: Eleki, Feld 2007a, 2. t.)
Fig. 14 The excavated southern stove
(Source: Eleki, Feld 2007a, 2. t.)

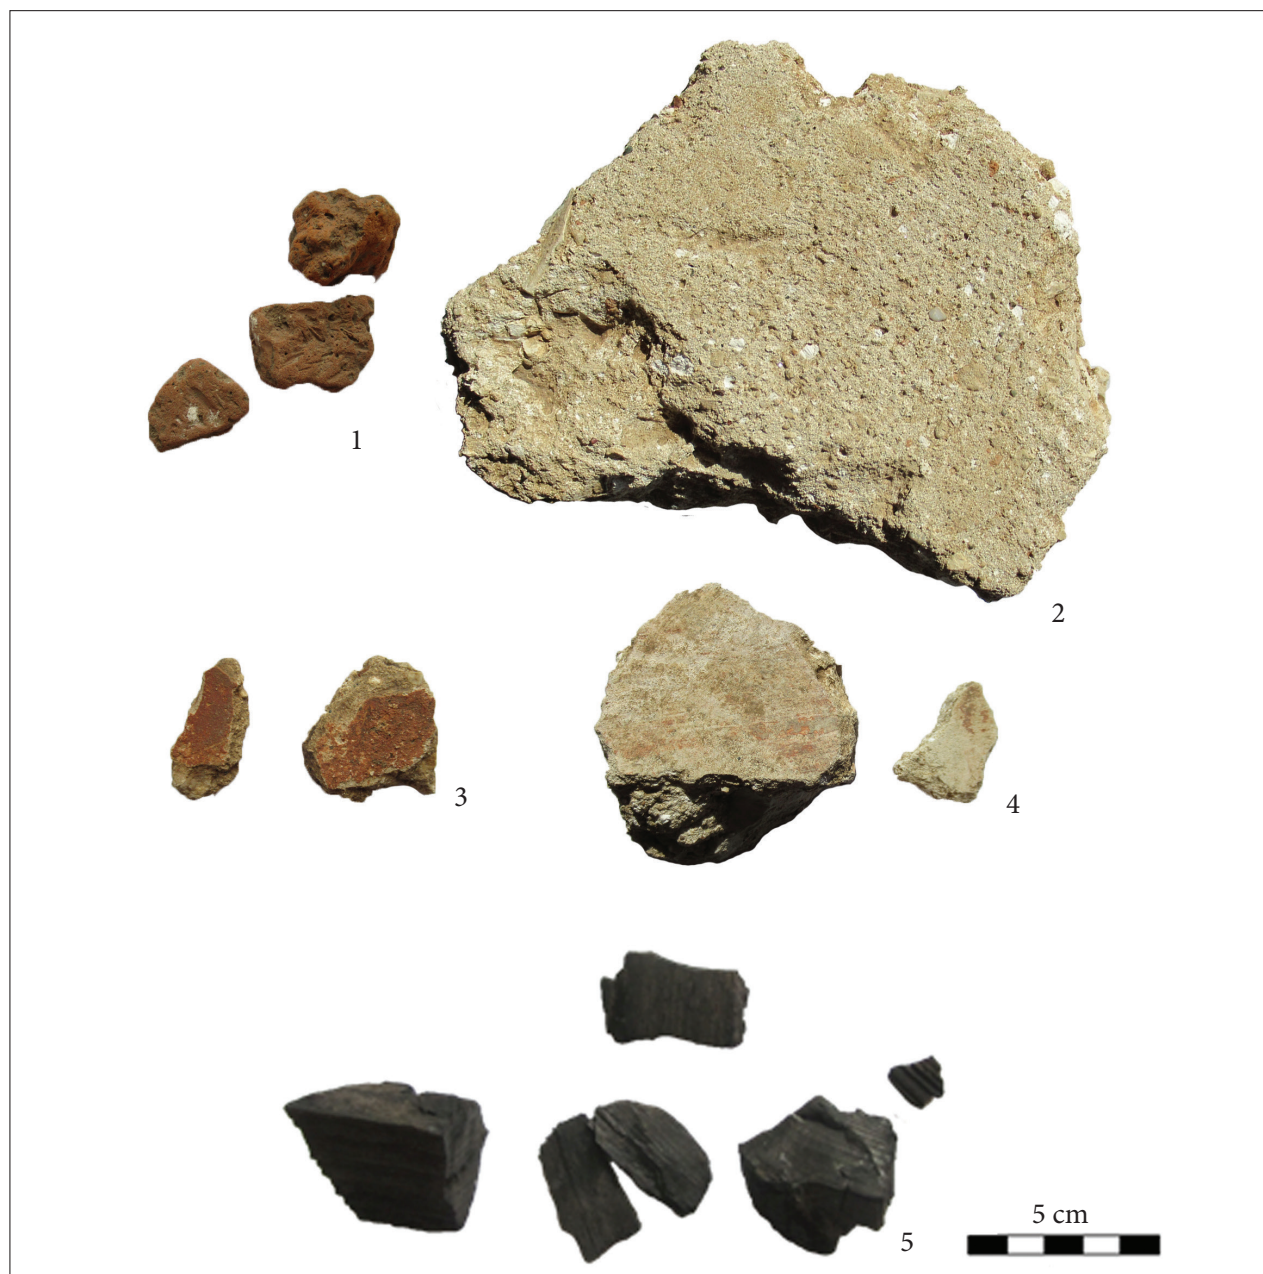
16. kép Az épület egykori kinézetére utaló leletek. 1: Paticsztöredékek (ltsz. 2020.5.12); 2: Habarcstöredék (ltsz. 2020.6.5); 3: Vakolatdarabok a középső helyiségből (ltsz. 2020.5.20); 4: Vakolatdarabok a déli helyiségből (ltsz. 2020.6.2); 5: Faszénmaradványok (ltsz. nélkül)

Fig. 16 Findings suggesting the former appearance of the building. 1: daubs; 2: mortar fragment; 3: plaster fragments from the middle room; 4: plaster fragments from the southern room; 5: Charcoal fragments
