Irásné Melis Katalin

## A BUDAPEST MARGIT-SZIGETI KÖZÉPKORI KIRÁLYI UDVARHELY RÉGÉSZETI KUTATÁSA (15–16. SZÁZAD)

### II.

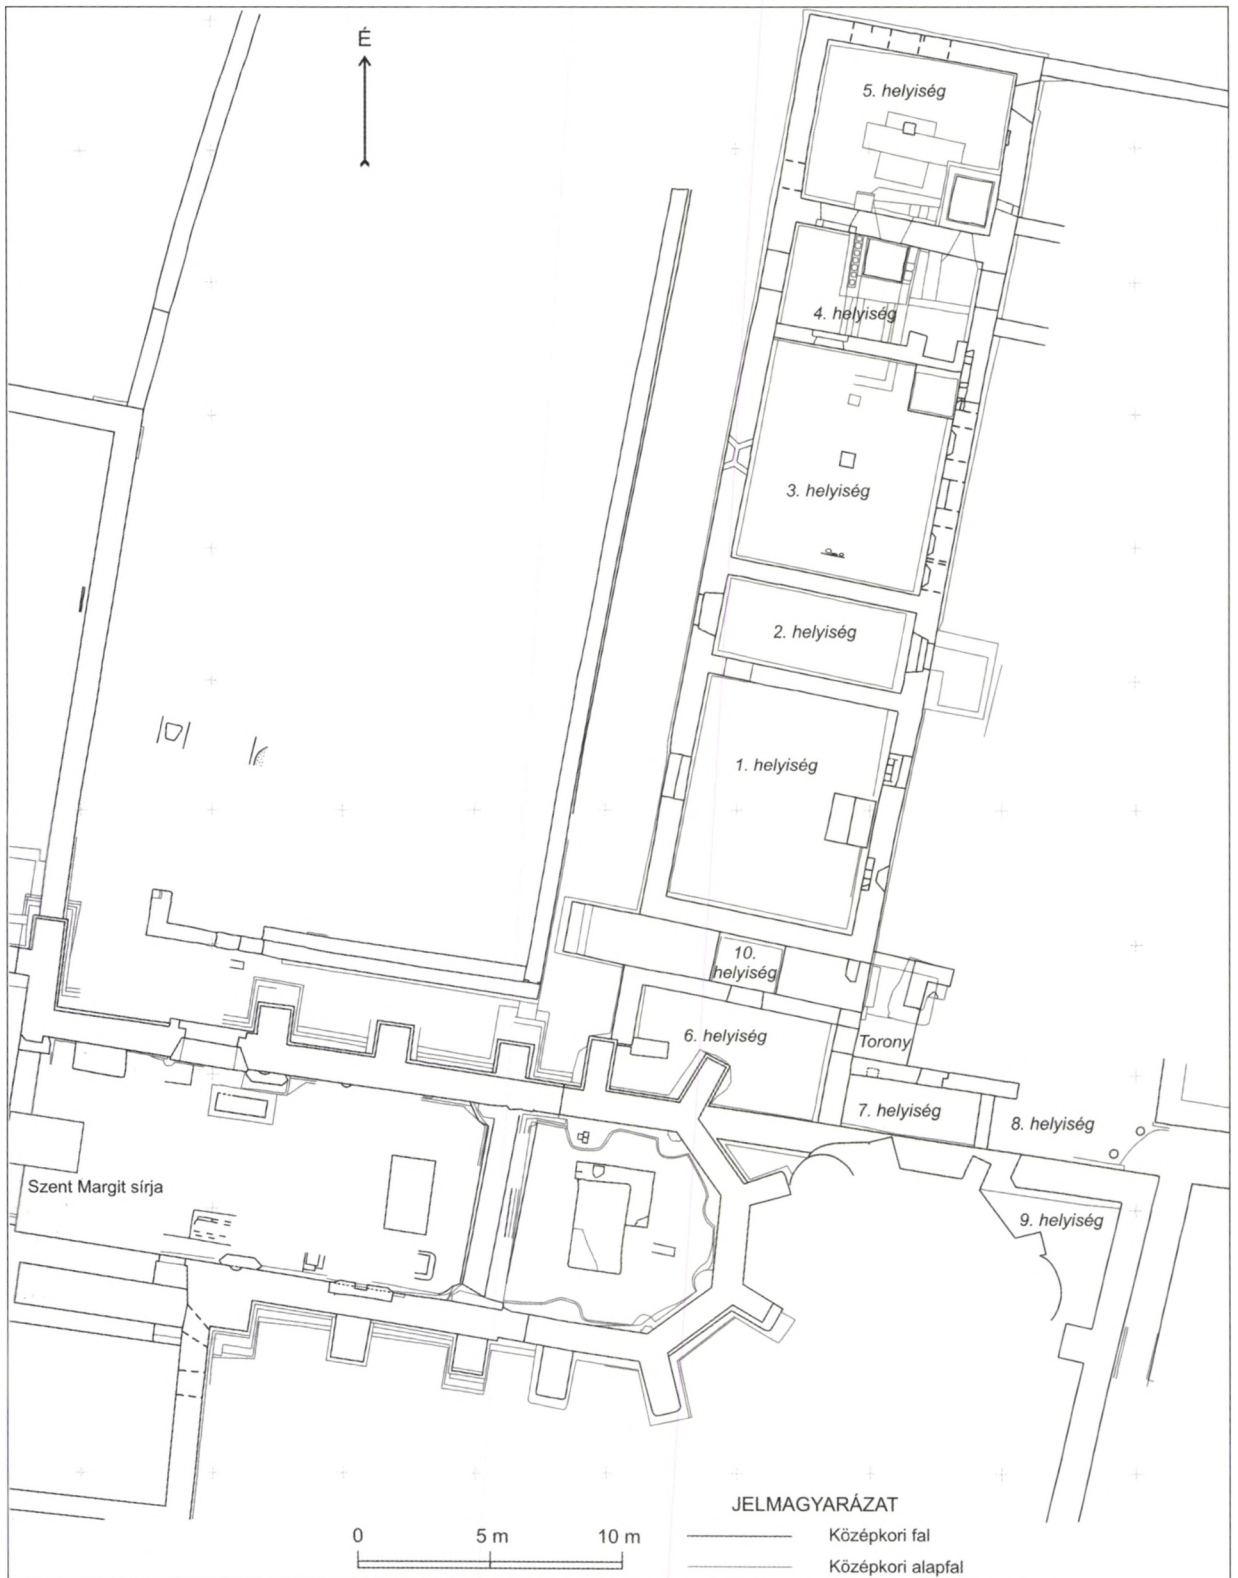
1. kép Budapest XIII. Margitsziget, romkert. A királyi kastély feltárt részletei. Ásatási alaprajz. 1997–1999, 2004  
 Abb. 1 Budapest XIII. Bezirk. Margareteninsel, Ruinengarten. Die freigelegten Teile des Königsschlusses.  
 Grabungsgrundriss. 1997–1999, 2004

kori épület É-D-i irányú fala. A falban előkerült egy befalazott ablak alsó része, és a fal K-i oldalán két válaszfal indulása látszott. Ezután megkerestük az épület ÉNy-i és ÉK-i sarkát, majd megkezdtük a kijelölt területről az 1–3 m vastag, 19–20. századi feltöltés elhordását. Alatta épülettörmeléket találtunk, amely körbevette és feltöltötte a középkori épületek földszinti helyiségeit. A faltörmelék gondos átvizsgálása közben, számtalan, korábbi építészeti kőfaragványt szedtünk össze, amelyek másodlagos helyen, falazó kövek voltak. A faltörmelék elhordása után elértük a 16. századi járósínt. Letisztítottuk a 110–240 cm magasan megmaradt középkori falakat, a középkori helyiségek utolsó téglapadlóit, a folyosók és az udvarok kőburkolatának a maradványait. Megismertük az 1541-ben török kézre került épületrészletek alaprajzát. Elkezdtük az új falakkal kibővült romkert geodéziai felmérését (1. kép).

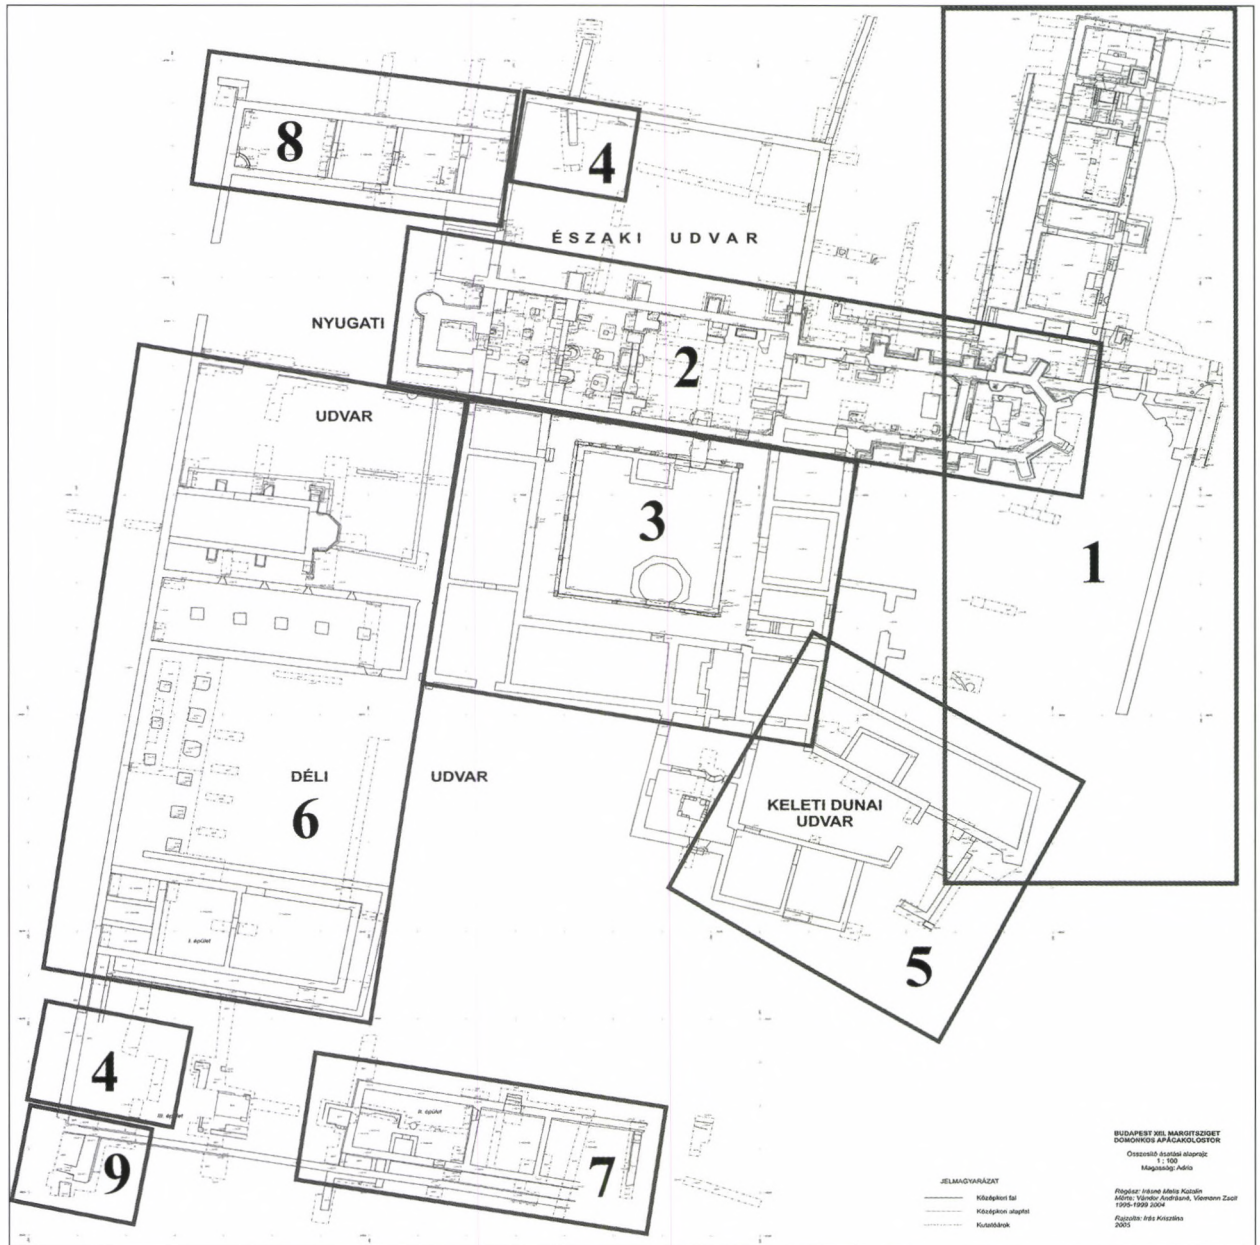
2. kép Budapest XIII. Margitsziget, romkert. A királyi kastély elhelyezkedése a domonkos apácakolostor temploma mellett. 1: királyi udvarhely; 2: templom; 3: apácakolostor; 4: szerzetesek háza; 5: beginák háza; 6: kórház; 7: világi asszonyok, lányok háza, 8: kőfaragóműhely és vendégház; 9: kaputorony. 13–16. század

Abb. 2 Budapest XIII. Bezirk. Margareteninsel, Ruinengarten. Die Lage des Königsschlusses neben dem Dominikanerinnenkloster. 1: Königlicher Hof; 2: Kirche; 3: Nonnenkloster; 4: Haus der Mönche; 5. Haus der Beginen; 6: Spital; 7: Haus der weltlichen Frauen und Mädchen; 8: Bauhütte und Gästehaus; 9: Torturm. 13.–16. Jh.

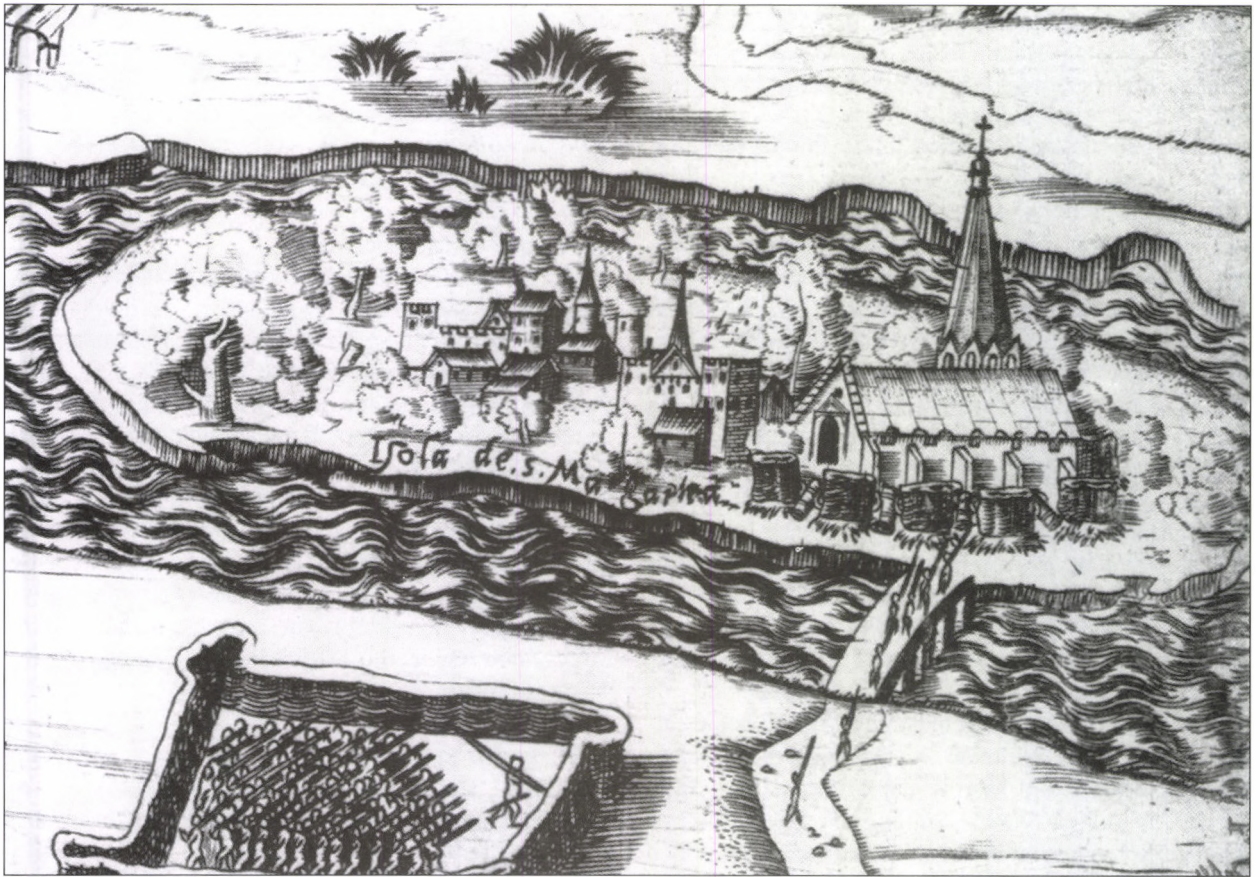
3. kép A Margit-sziget keleti oldala 1542-ben. Részlet. (Enea Vico: Buda és Pest látképe az 1542-es ostrom idején. Rézmetszet)

Abb. 3 Die O-Seite der Margareteninsel 1542. Detail (Enea Vico: Ansicht von Buda und Pest zur Zeit der Belagerung 1542. Kupferstich)

álló É-D-i tengelyű, magas épület, a királyi-királynéi kastély déli épületszárnya volt, a déli oldalán díszes, nagy bejáratral. Mögötte kiemelkedik a kolostortemplom magas tornya, amelynek a csúcsán nem félhold, hanem kereszt látható. A Duna-parti épület középső részéhez a pesti oldalról átvezetett egy hajóhíd, katonák járkálnak rajta. Ez az egyik pontos részlete a rajznak, mert ásatási megfigyelésekkel igazolható, hogy a középkori kikötő a királyi udvarhely – kastély – középső része előtt helyezkedett el. A rézmetszeten a Duna-parti épület előtt vesszőfonatos oszlopok álltak, közöttük nagy ágyukat lehet látni. Az ábrázolás történeti forrás értékét nagymértékben növeli, hogy az ásatások során a királyi kastély Duna-parti, keleti falában három olyan oszlopnak a helyét is megtaláltuk, mint amilyenek Vico rézmetszetén láthatók (4. kép). A metszet nemcsak katonai szempontból figyelemre méltó, hanem fontos történeti forrás is, mert a

Margit-szigeti, középkori királyi kastélynak ez az egyetlen ábrázolása.

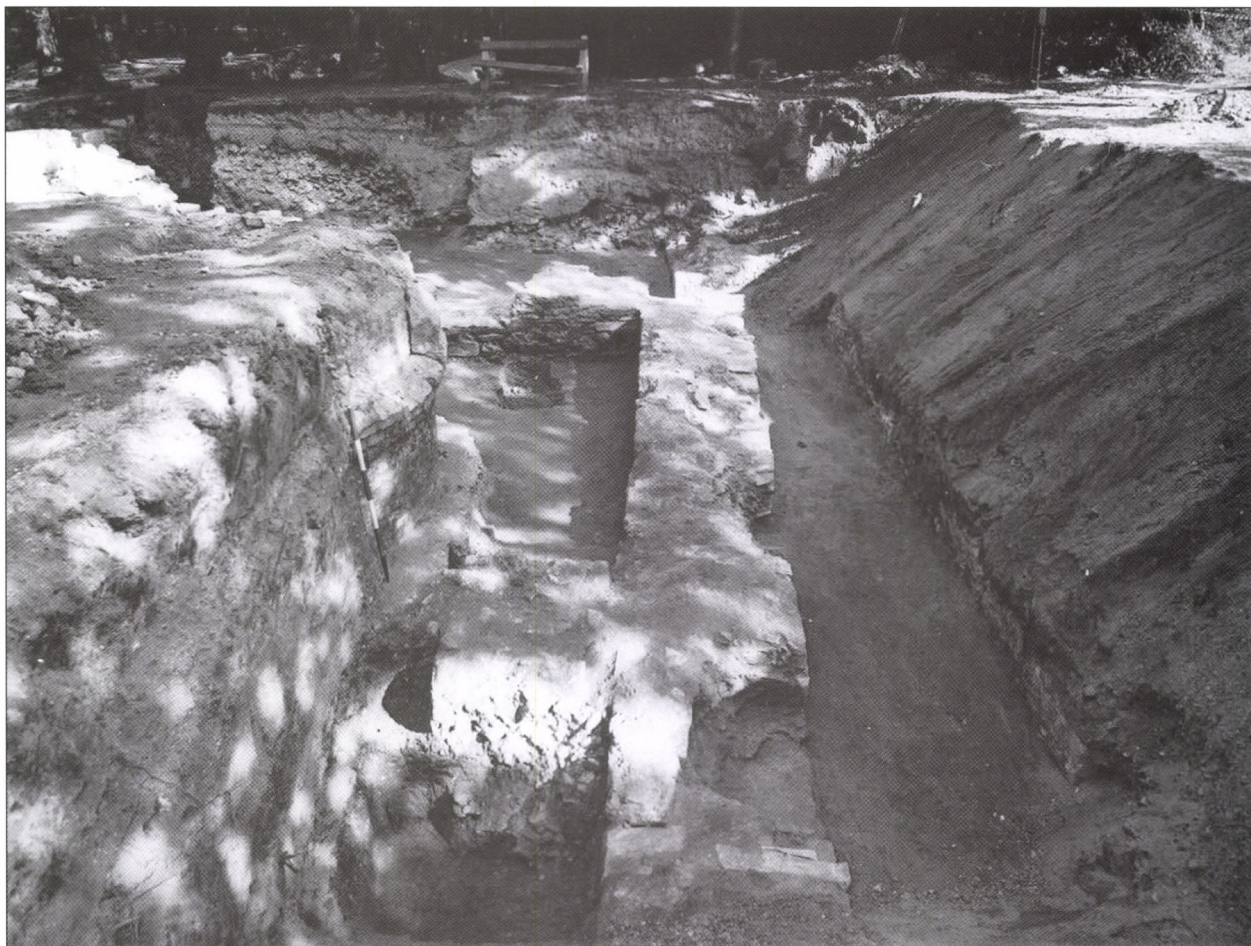
4. kép Budapest XIII. Margitsziget, romkert. A kastély D-i épülete: oszlophelyek a keleti falban. 16. század  
 Abb. 4 Budapest XIII. Bezirk. Margareteninsel, Ruinengarten. S-Gebäude des Schlosses: Säulenstellen in der O-Wand  
 16. Jh.

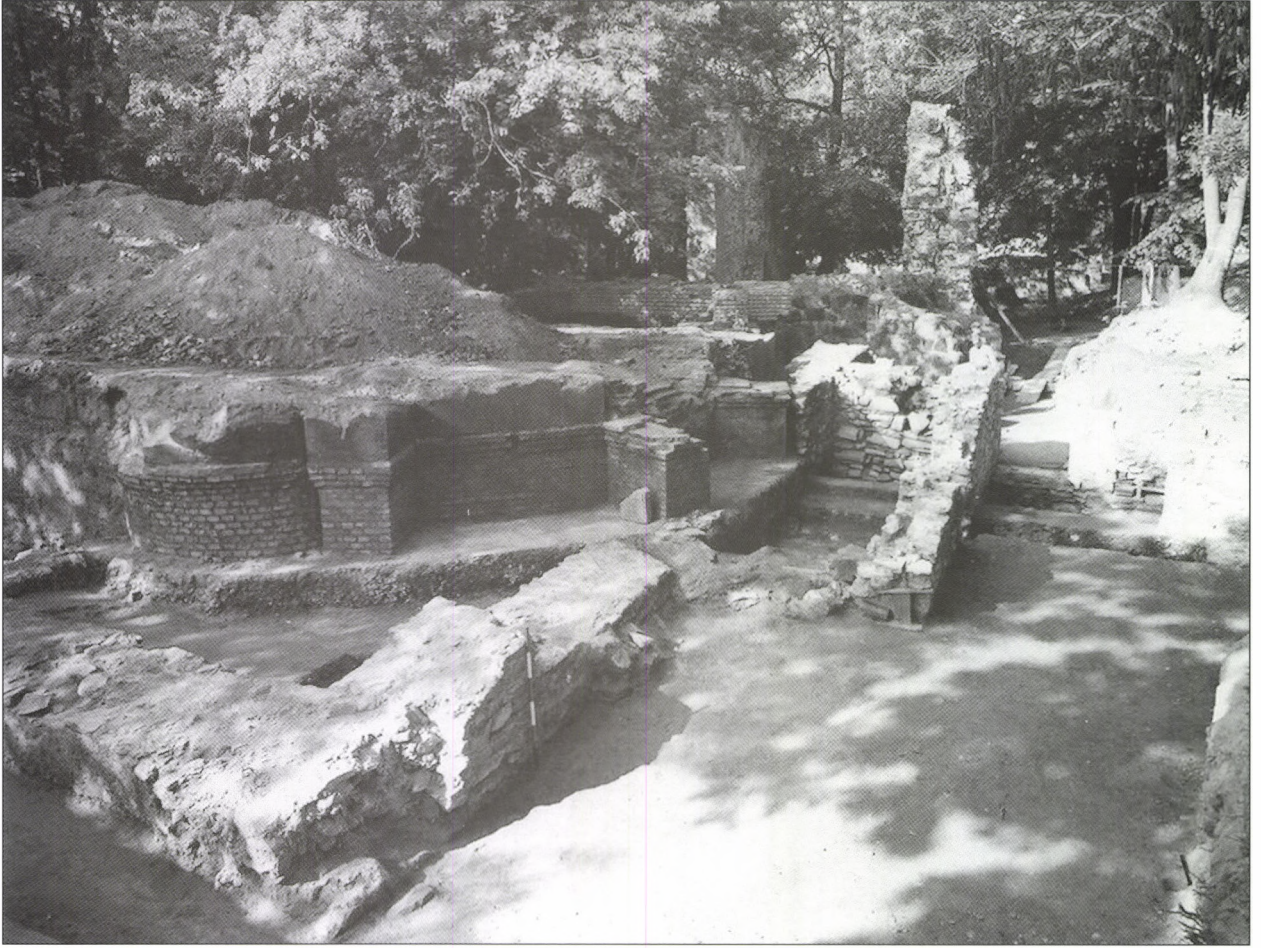
5. kép Budapest XIII. Margitsziget, romkert. A kastély D-i épülete: az É-i és a K-i fal feltárás közben. 13–16. század  
Abb. 5 Budapest XIII. Bezirk. Margareteninsel, Ruinengarten. S-Gebäude des Schlosses: N- und O-Wand während der Freilegung. 13.–16. Jh.

A 16. század elején fennálló, emeletes épület négy részből álló alapfalon állt. A legalsó, 150 cm széles alapfal, a 12–13. század fordulóján épült, első udvarházból, a második, 130 cm széles falrészlet IV. Béla 1243 után épített udvarházából maradt meg. A későközépkori kastély alapfalának a 3. rétege a 13. század végén épített udvarház 110 cm széles falmaradványa. A 13. század-végi épületet csak a 15. század vége körül bontották le, és az alapként meghagyott falakon, az új épület alapozása és felmenő fala már csak 100 cm széles lett. 1998-ban dolgoztunk ezen a területen, feltártuk a déli épületszárny ÉK-i és ÉNy-i sarkát, az északi homlokzatot, az előtte húzódó, a Dunára vezető folyosó részleteit, és kibontottuk a keleti homlokzat 13 m hosszú szakaszát (5. kép). Az ÉK-i saroktól 26 méterre kiásott kutatóárokban már csak az utolsó, későközépkori falat találtuk meg, tehát a korábbi épületek É–D-i irányban 26 méternél rövidebbek lehetettek. A déli épületből induló, 26 méternél hosszabb későközépkori fal további részleteit és

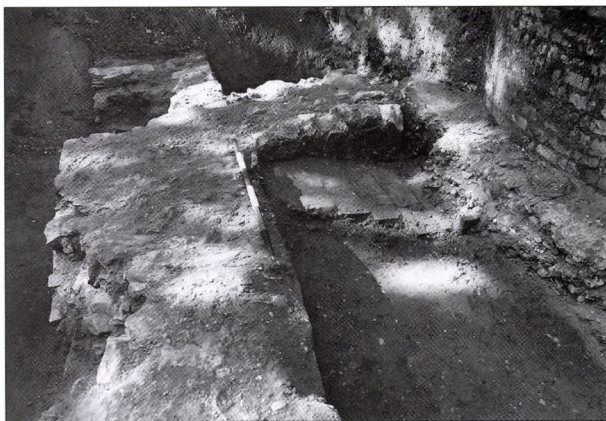
6. kép Budapest XIII. Margitsziget, romkert. A kastély D-i épülete: falpillér és téglapadló a 9. helyiségben. 15–16. század

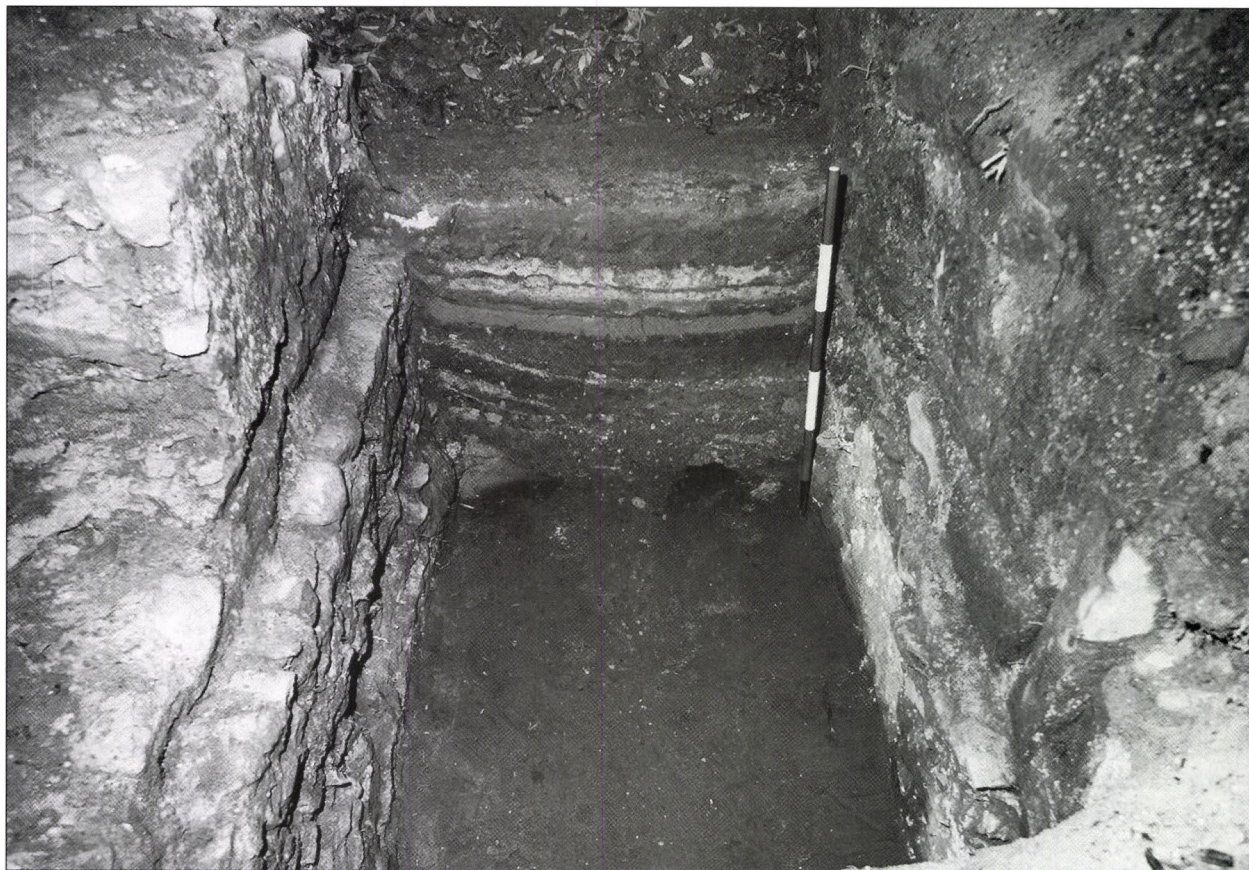
7. kép Budapest XIII. Margitsziget, romkert. A kastély D-i épülete: padlórétegek a K-i folyosóban. 13–16. század  
 Abb. 7 Budapest XIII. Bezirk. Margareteninsel, Ruinengarten. S-Gebäude des Schlosses: Fußbodenschichten im O-Flur.  
 13.–16. Jh.

gödrébe, ezért a 20. század végén lebontották. A 16. századi járószinttől számítva, 70–80 cm magasan maradt meg. A kastély ÉK-i sarkával szemben, derékszögben keletre, a Duna felé fordult. A dél felé haladó szakaszban, a saroktól 8 méterre, megjelent egy kapu északi oldala. A kapukeret a 16. századi járószint felett, 46 cm magasan megmaradt, és 19. századi épület-törmelékkel volt tele. A falkutatás eredményei szerint a 19. század elejéig fennállt és meghagyták a 13. század végén kialakított formájában (IRÁSNÉ MELIS 1999, 303–310). A feltárás közben látszott, hogy a 19. század elején ebből a kapuból is kiszedték a faragott köveket, és ezzel elpusztították a kapuhoz futó 15–16. századi rétegeket. A folyosó 130 cm széles volt. A kapu előtti kutatóárok metszetei az egész épület történetét megmutatták. A kaputól 180 cm-re, a kutatóárok északi oldalában, hét padlóréteg került elő (7. kép). Az alulról számolt 4. járószint a IV. Béla 1243–1258 közötti építkezéseire jellemző rétegekből állt: világosszürke, döngölt, szigetelő agyagréteg, világos, szürkésfehér habarcs, padlótégla darabokkal. A 13. század végén, a templom poligonális szentélyzáródással egybeépített Duna-parti épület keleti folyosójában, felszedték a korábbi, 4 téglapadlót. A habarcs alapozás felületének az egyenlenségeit vékony, 1–2 cm vastag, fekete földréteggel kiegyenlítették, és ráépítették az 5. téglapadlót. A 15. század közepén ismét felszedték a téglapadlót, a téglák alatti habarcsréteg maradványaira 15 cm vastag, kevert barna földet terítettek, és erre 15 cm vastag, zöldes szürke agyagréteget döngöltek. Majd erre ráépítették a 6. téglapadlót. A 6. padló tégláinak a felszedése után, az alapozást jelentő habarcsrétegre 15 cm vastag, habarcsos földet raktak,

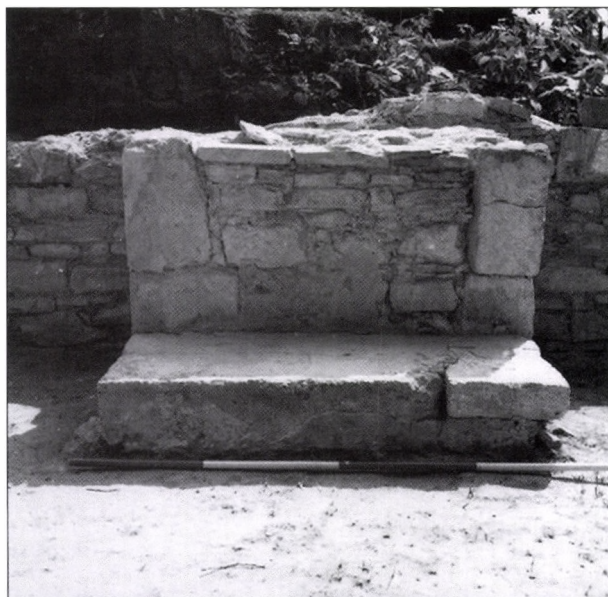
8. kép Budapest XIII. Margitsziget, romkert. A kastély Ny-i épülete, 1. helyiség: középkori kövek az oltár Ny-i oldalában. 1686

A feltárás kezdetén az 1. helyiségben kevés földdel kevert épülettörmelék volt. Jól látszott, hogy a keleti és a nyugati fal a robbantás után kifelé dőlt. A keleti oldalon, a kidőlt faltörmelék tetején két, 1800–1815 közötti pénzt találtunk. A belső térben, a keleti oldalon, az ablakok között épségben és csak a robbantás miatt porosan, előkerült a 17–18. századi katonai kórház kápolnájának az oltára (8–9. kép).

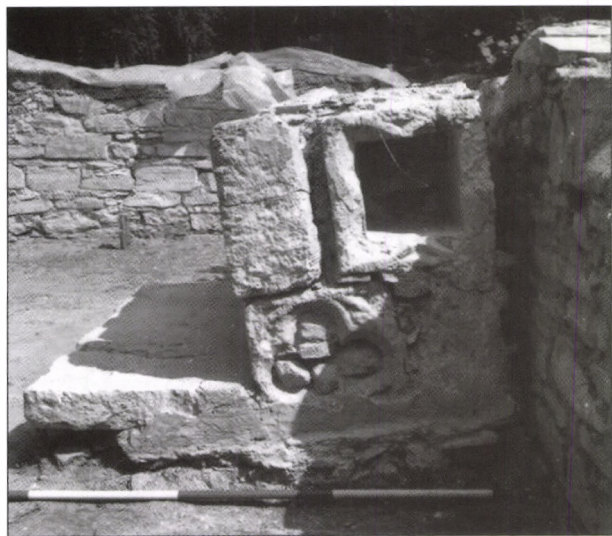
9. kép Budapest XIII. Margitsziget, romkert. A kastély Ny-i épülete, 1. helyiség: középkori kövek az oltár D-i oldalában. 1686

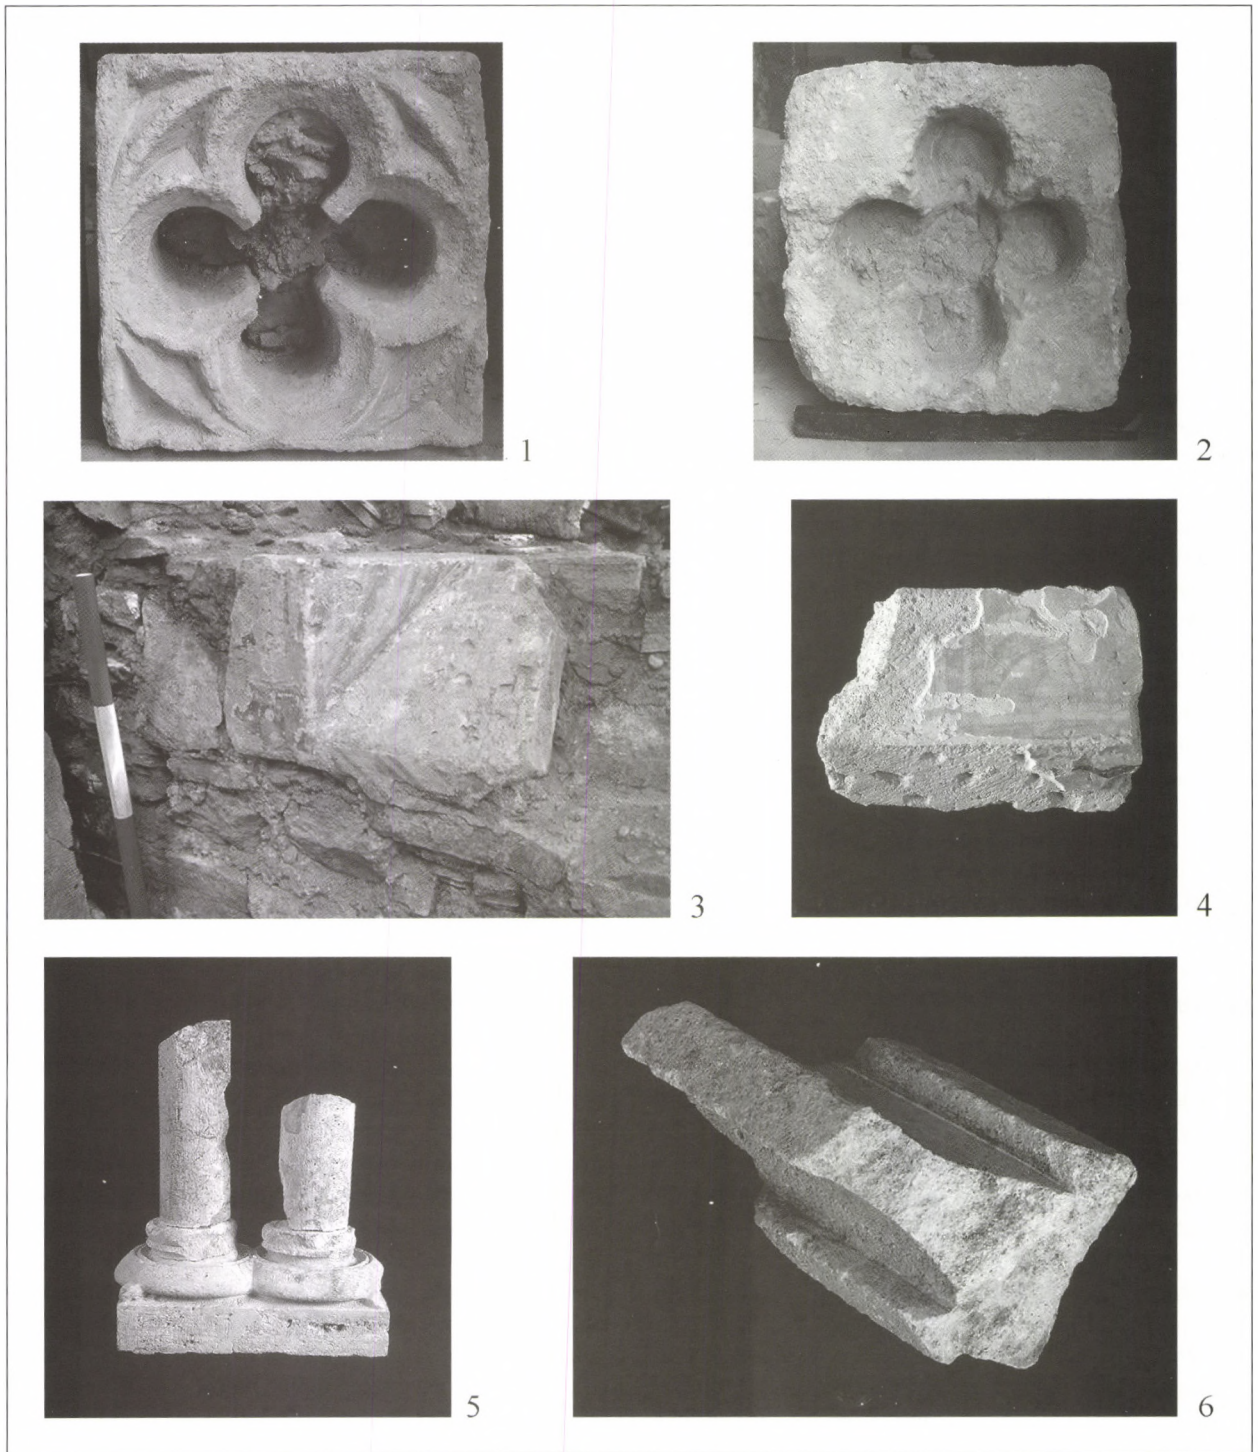
10. kép Budapest XIII. Margitsziget, romkert. A kastély Ny-i épülete, 1. helyiség. 1–2: mérműves építészeti elemek. 14. század; 3: ablak sarokköve, festett. 13–15. század; 4: festett falazó kváder. 14–15. század; 5: kettős oszlop lábazat. 13. század; 6: borda töredék. 15–16. század

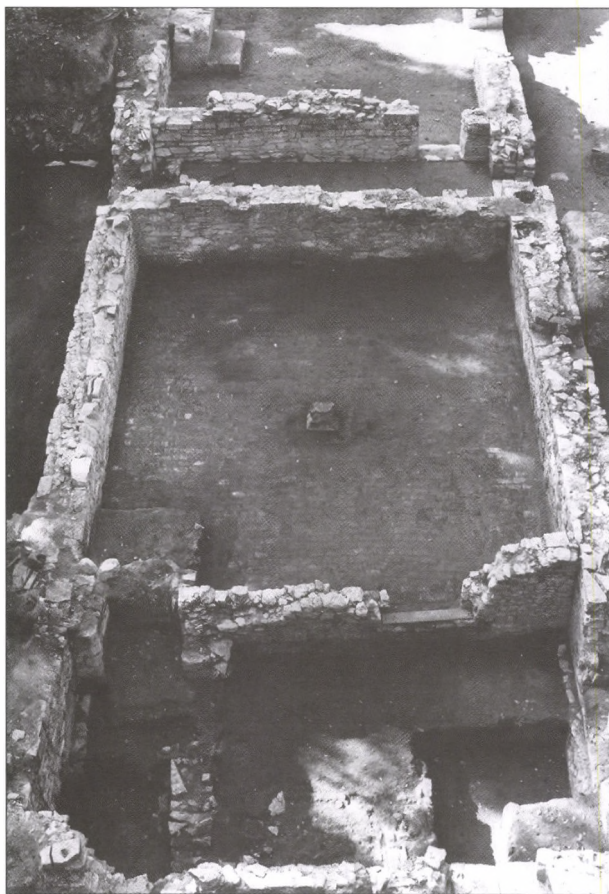
11. kép Budapest XIII. Margitsziget, romkert. A kastély Ny-i épülete, 1–4. helyiség. 13–16. század

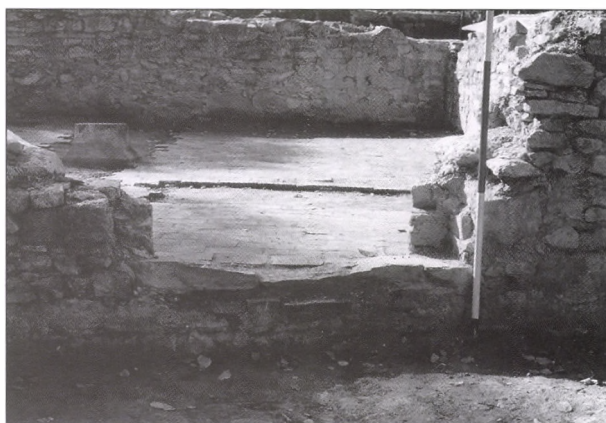
12. kép Budapest XIII. Margitsziget, romterület. A kastély Ny-i épülete, 4. helyiség: a 3. helyiség bejárata. 14–16. század

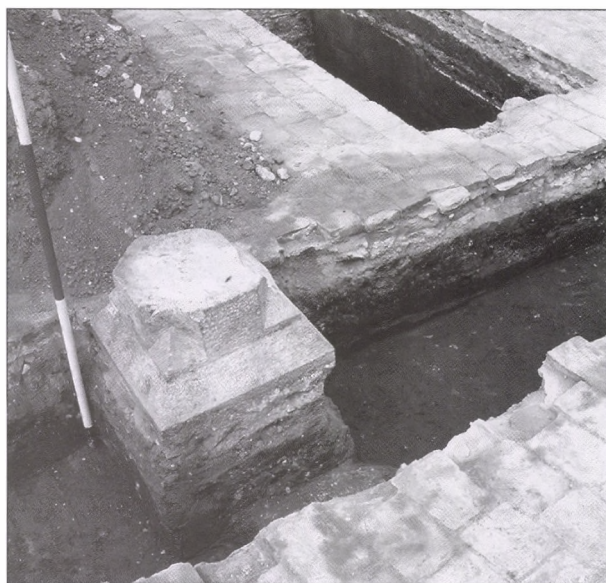
13. kép Budapest XIII. Margitsziget, romkert. A kastély Ny-i épülete, 3. helyiség: középpillér. 15–16. század

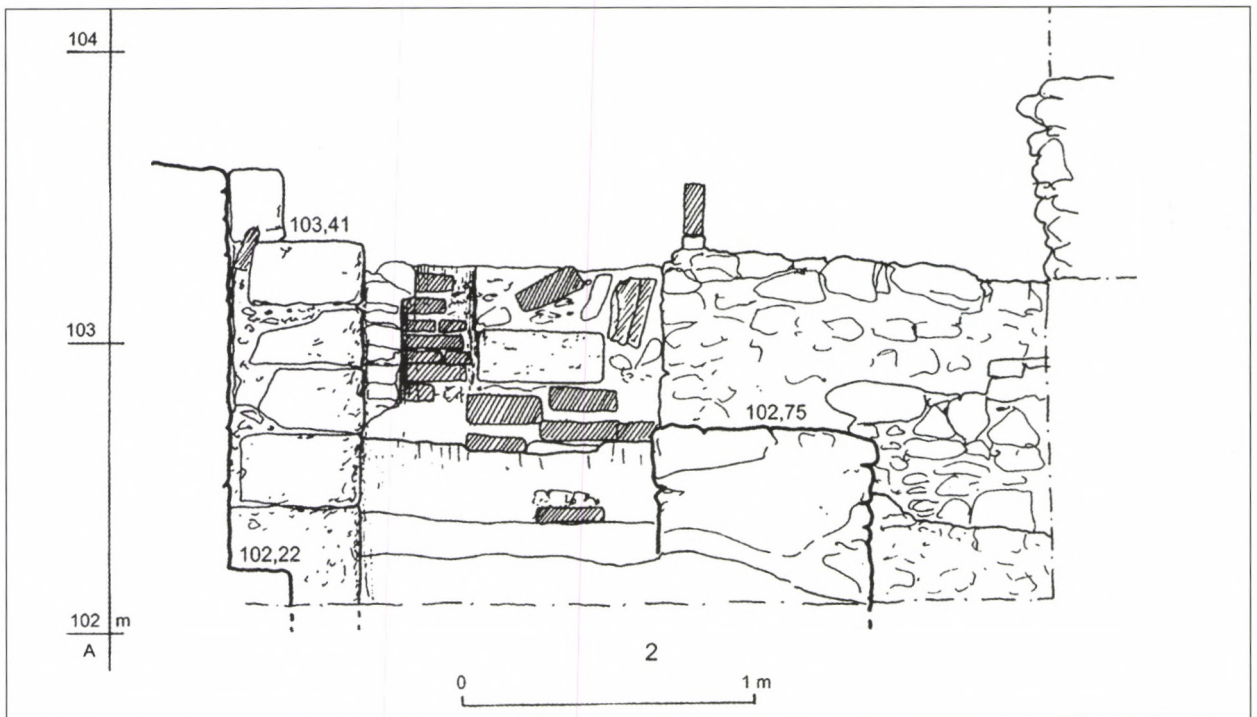
14. kép Budapest XIII. Margitsziget, romkert. A kastély Ny-i épülete, 4. helyiség: fűtőnyílás, kéménylyuk a kürtőben. 15–16. század

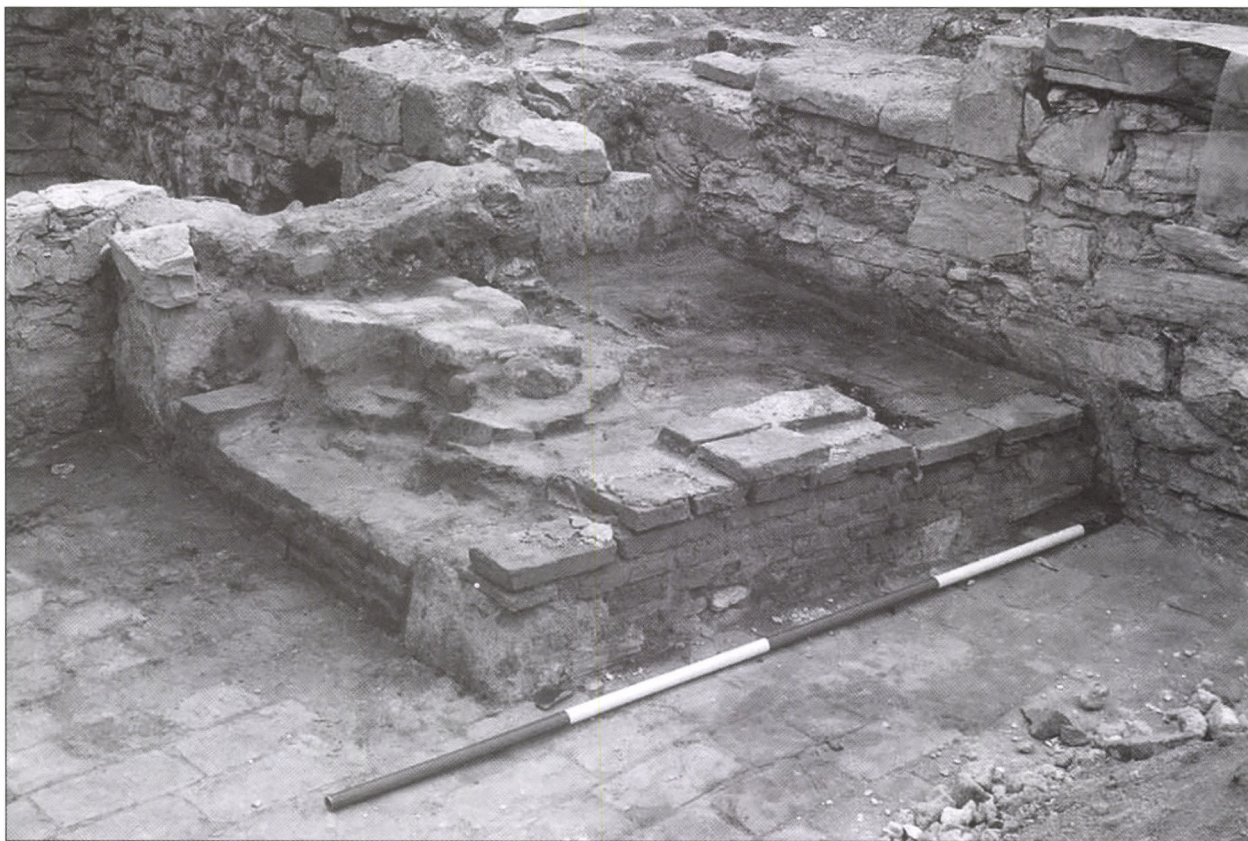
15. kép Budapest XIII. Margitsziget, romkert. A kastély Ny-i épülete, 3. helyiség: cserépkályha alap. 15–16. század  
Abb. 15 Budapest XIII. Bezirk. Margareteninsel, Ruinengarten. W-Gebäude des Schlosses, Raum 3: Kachelofen -  
fundament. 15.–16. Jh.

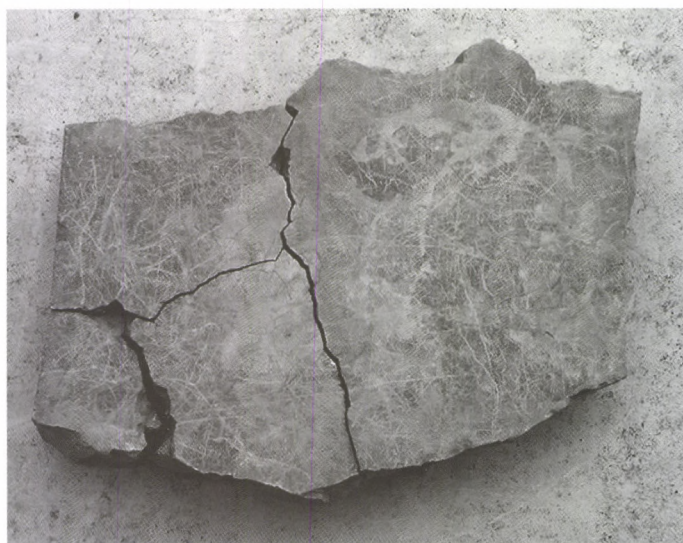
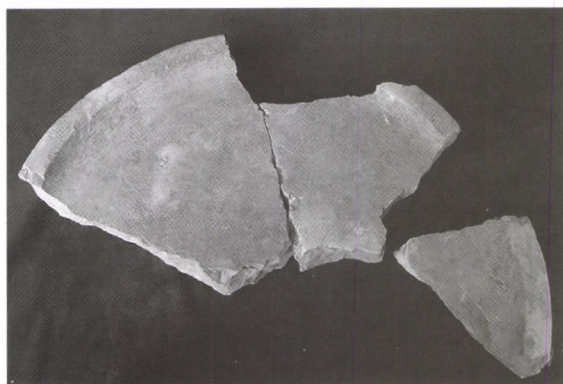
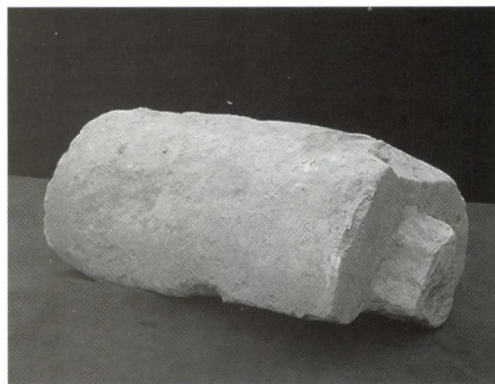
16. kép Budapest XIII. Margitsziget, romkert. A kastély Ny-i épülete, 3. helyiség: 1: padló lap; 2: kút tál; 3: oszlop.  
15–16. század

A 3. helyiség belső terében, a K-i fal előtt leomlott falban sok, faragott követ találtunk, főként ajtó-ablakkeretekből származó törött mészkő kváderek voltak. A téglapadlóra hordott szemetet beborította a földm és az emeleti helyiség padlótöredéke. Ez a réteg korhadt gerenda foszlányokból, és nagyrészt 60–80 cm átmérőjű, 15–25 cm vastag terrazzo padlótöredékekből állt. Ilyen terrazzo darabok voltak beépítve a 2. helyiség 1686 utáni padlójába. Ugyancsak ebben a rétegben padlóból, lépcsőből, párkányból származó vörösmárvány laptöredékek is előkerültek (TÓTH 2007, 188). Ezek vastagsága 4, 6 és 8 cm volt. Egyik oldaluk simára volt csiszolva, több darabnak simára csiszolt, enyhén legömbölyített széle volt. Két, külön-

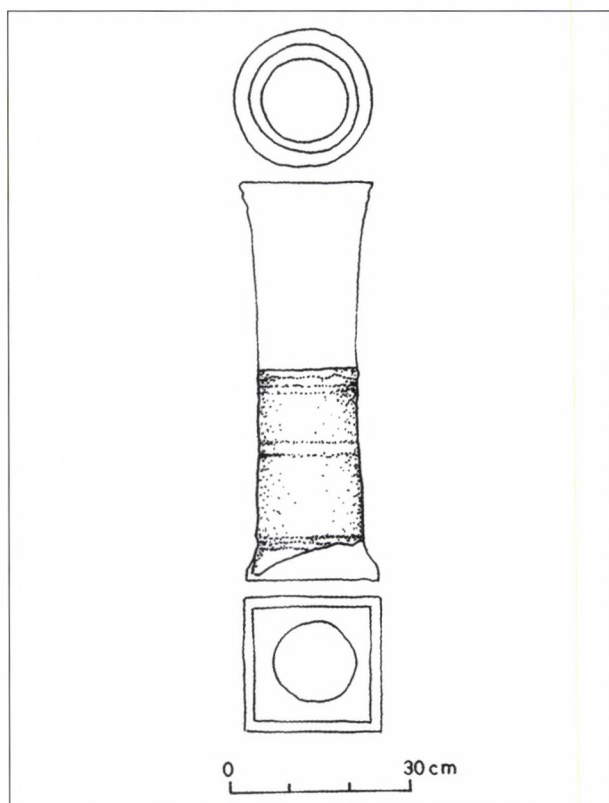
17. kép Budapest XIII. Margitsziget, romkert. A kastély Ny-i épülete, 3. helyiség: cserépkályha füst elvezető csőve. 15–16. század

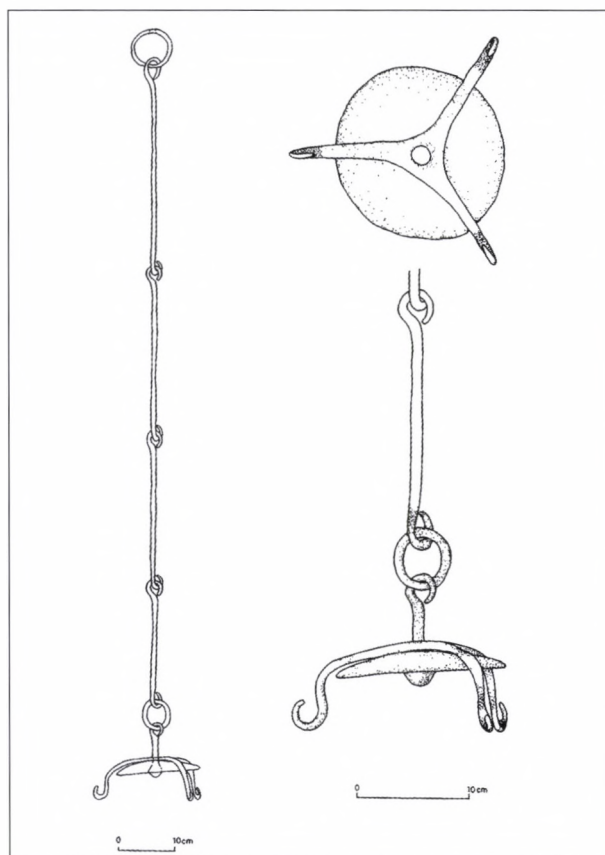
18. kép Budapest XIII. Margitsziget, romkert. A kastély Ny-i épülete, 3. helyiség: csillár-tartó lánc. 15–16. század  
Abb. 18 Budapest XIII. Bezirk. Margareteninsel, Ruinengarten. W-Gebäude des Schlosses, Raum 3: Kronleuchterkette. 15.–16. Jh.

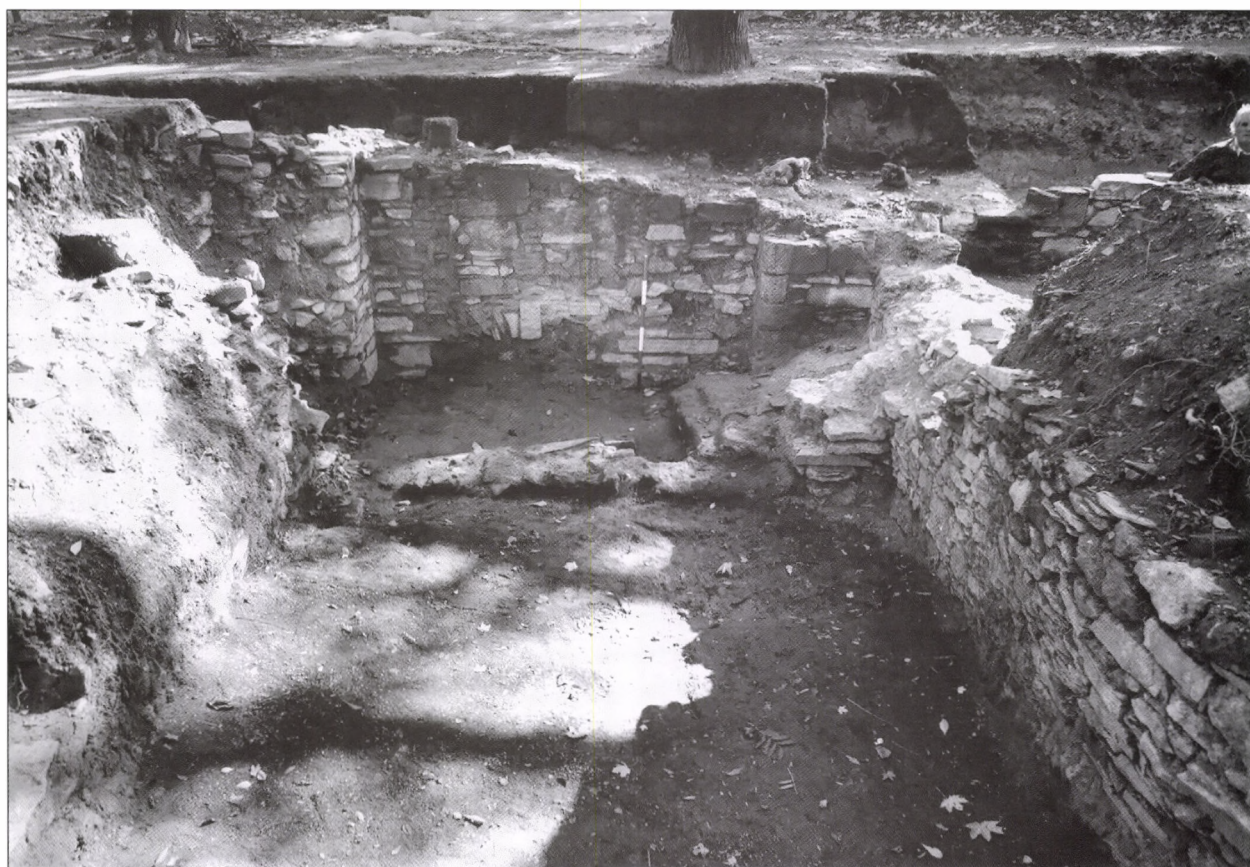
19. kép Budapest XIII. Margitsziget, romterület. A kastély Ny-i épülete, 4. helyiség, a K-i fal belső oldala. 13–16. század  
Abb. 19 Budapest XIII. Bezirk. Margareteninsel, Ruinengarten. W-Gebäude des Schlosses, Raum 4: Innenseite der O-Wand. 13.–16. Jh.

In Raum 4 haben deutsche Soldaten 1945 eine in die Erde eingesenkte Geschützstellung gegraben. Nach Kriegsende wurde der 180 cm tiefe Hohlraum mit grauem Gesteinsbruch aufgefüllt. Die Innenmaße von Raum 4 betragen  $4 \times 7,2$  m. Die S-Wand ist die mit Raum 3 gemeinsame Trennwand des 14. Jahrhunderts, die übrigen Wände waren die von der Kurie des 13. Jahrhunderts. In der SO-Ecke befand sich der Eingang zur Heizeinrichtung unter dem Fußboden von Raum 3 aus dem 14. Jahrhundert und vor ihm ein Rauchabzug. Im Rauchabzug kam eine Wandfläche aus Ziegeln und Steinen zum Vorschein, und in der O-Ecke war ein Kaminloch erhalten. In der W-Wand fanden sich die Reste der armierten Tür des 13. Jahrhunderts. Im quer zur Tür verlaufenden Suchgraben legten wir die mittelalterlichen Fußbodenschichten frei, in der letzten Niveauerhöhung lagen für die Wende vom 15. zum 16. Jahrhundert typische archäologische Funde. In die N-Wand hatte man die Tür zu Raum 5 gebrochen. An der O-Seite zeigten sich mehrere zugemauerte 22–24 cm breite senkrechte Kamine, die beim Bau der Wand geschaffen worden waren. In der NO-Ecke blieb der nördliche Eckstein eines spätmittelalterlichen Fensters erhalten, in 140 cm Höhe über der Lauebene des 16. Jahrhunderts. Im unteren Teil der Wand zeigte sich eine große Öffnung (die 1686 gefüllt und verputzt wurde). Über der N-Ecke war ein zugemauerter Kamin zu sehen, dessen Öffnung wir an der Außenseite fanden.

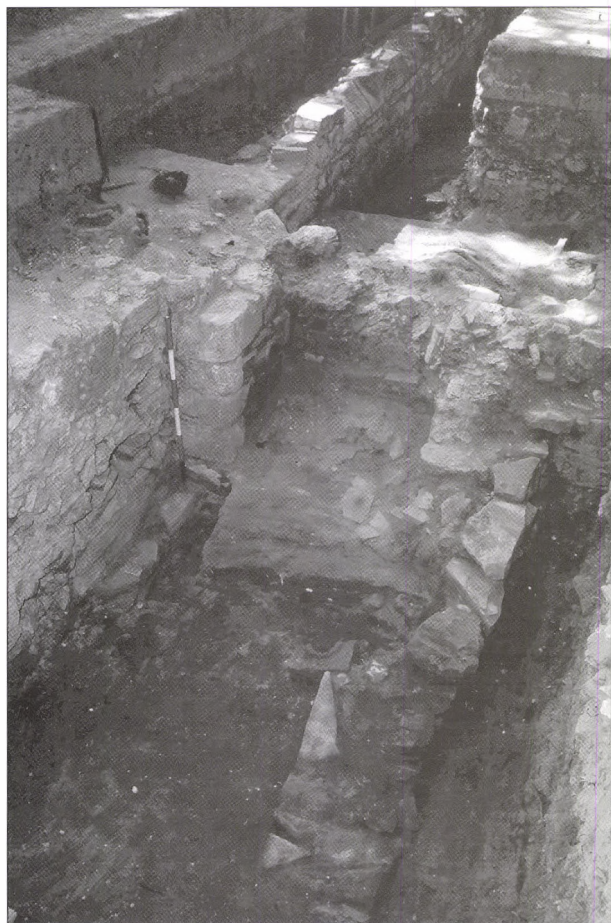
20. kép Budapest XIII. Margitsziget, romterület. A kastély Ny-i épülete, 4. helyiség: tűzhely feltárás közben. 15–16. század

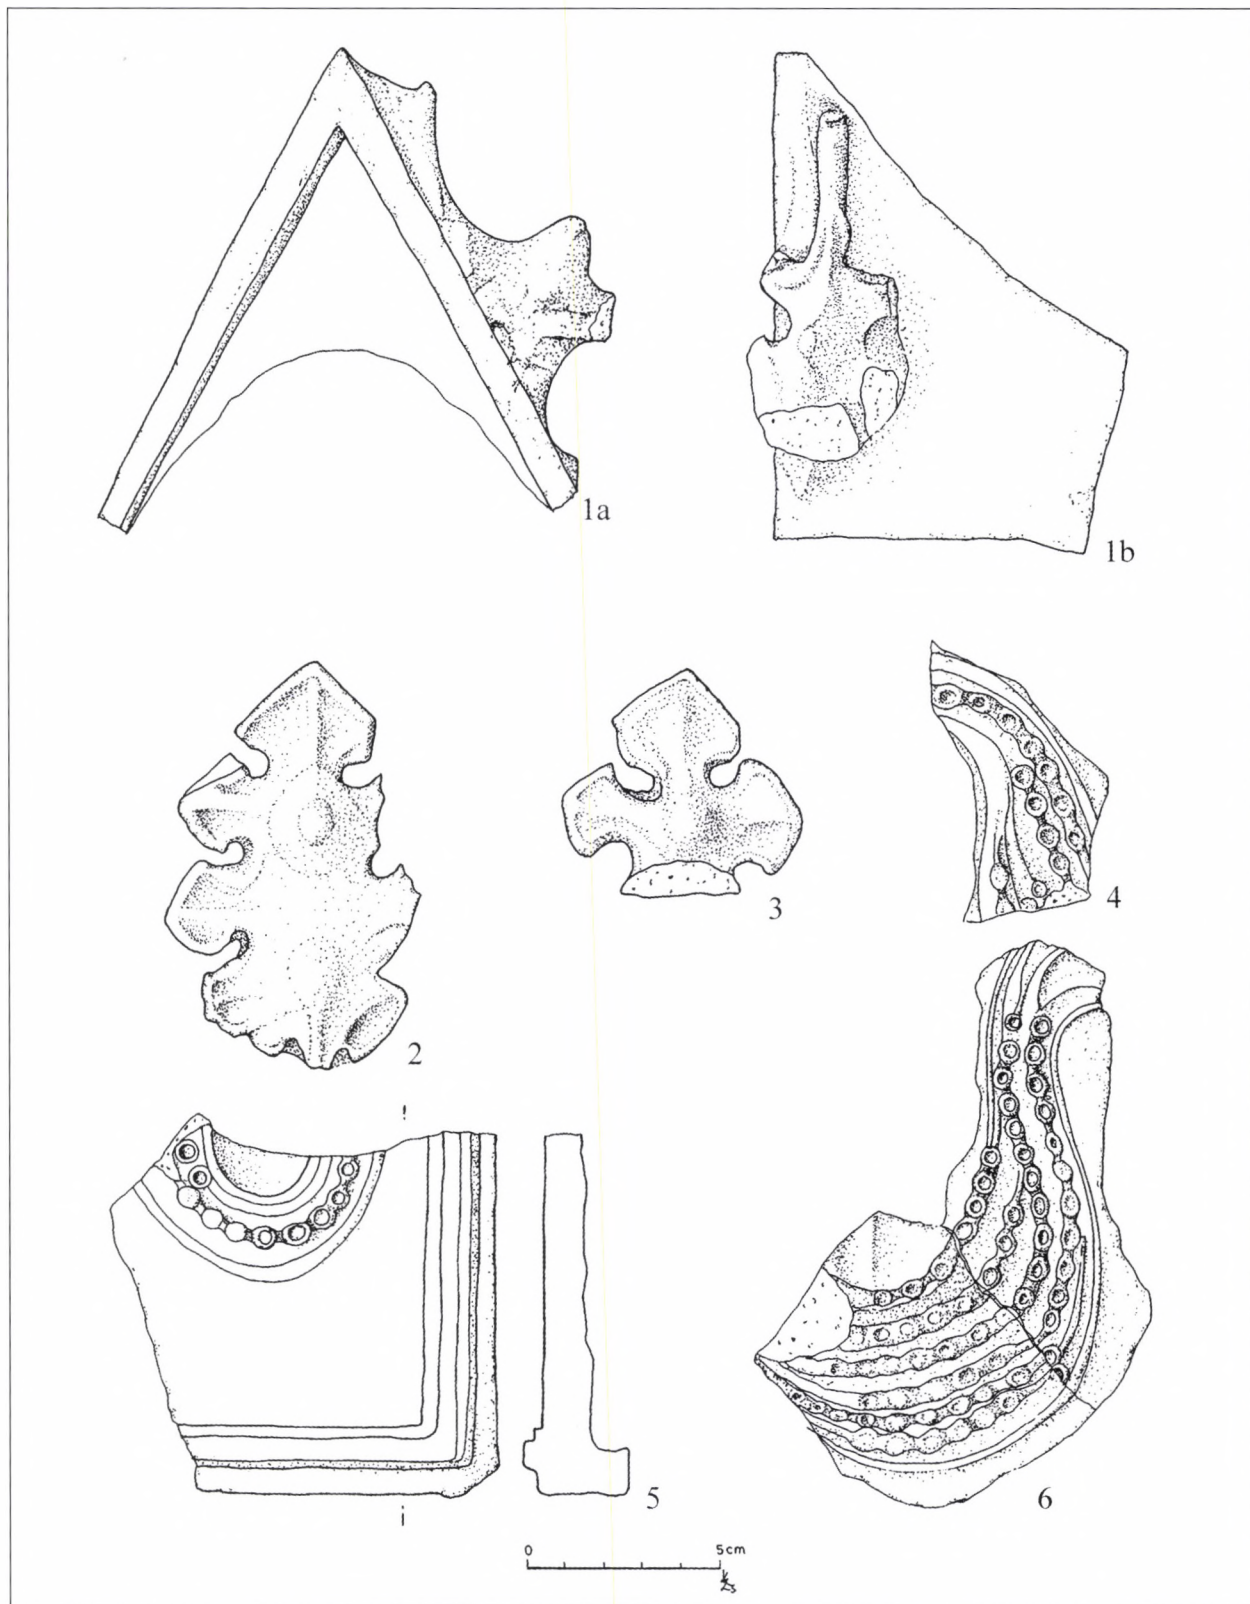
21. kép Budapest XIII. Margitsziget, romkert. A kastély Ny-i épülete, 4. helyiség: kályhacsempe töredékek. 15. század  
 Abb. 21 Budapest XIII. Bezirk. Margareteninsel, Ruinengarten. W-Gebäude des Schlosses, Raum 4: Ofenkachelfragmente.  
 15. Jh.
