Irásné Melis Katalin

## A BUDAPEST MARGIT-SZIGETI KÖZÉPKORI KIRÁLYI UDVARHELY RÉGÉSZETI KUTATÁSA (15–16. SZÁZAD)

### II.

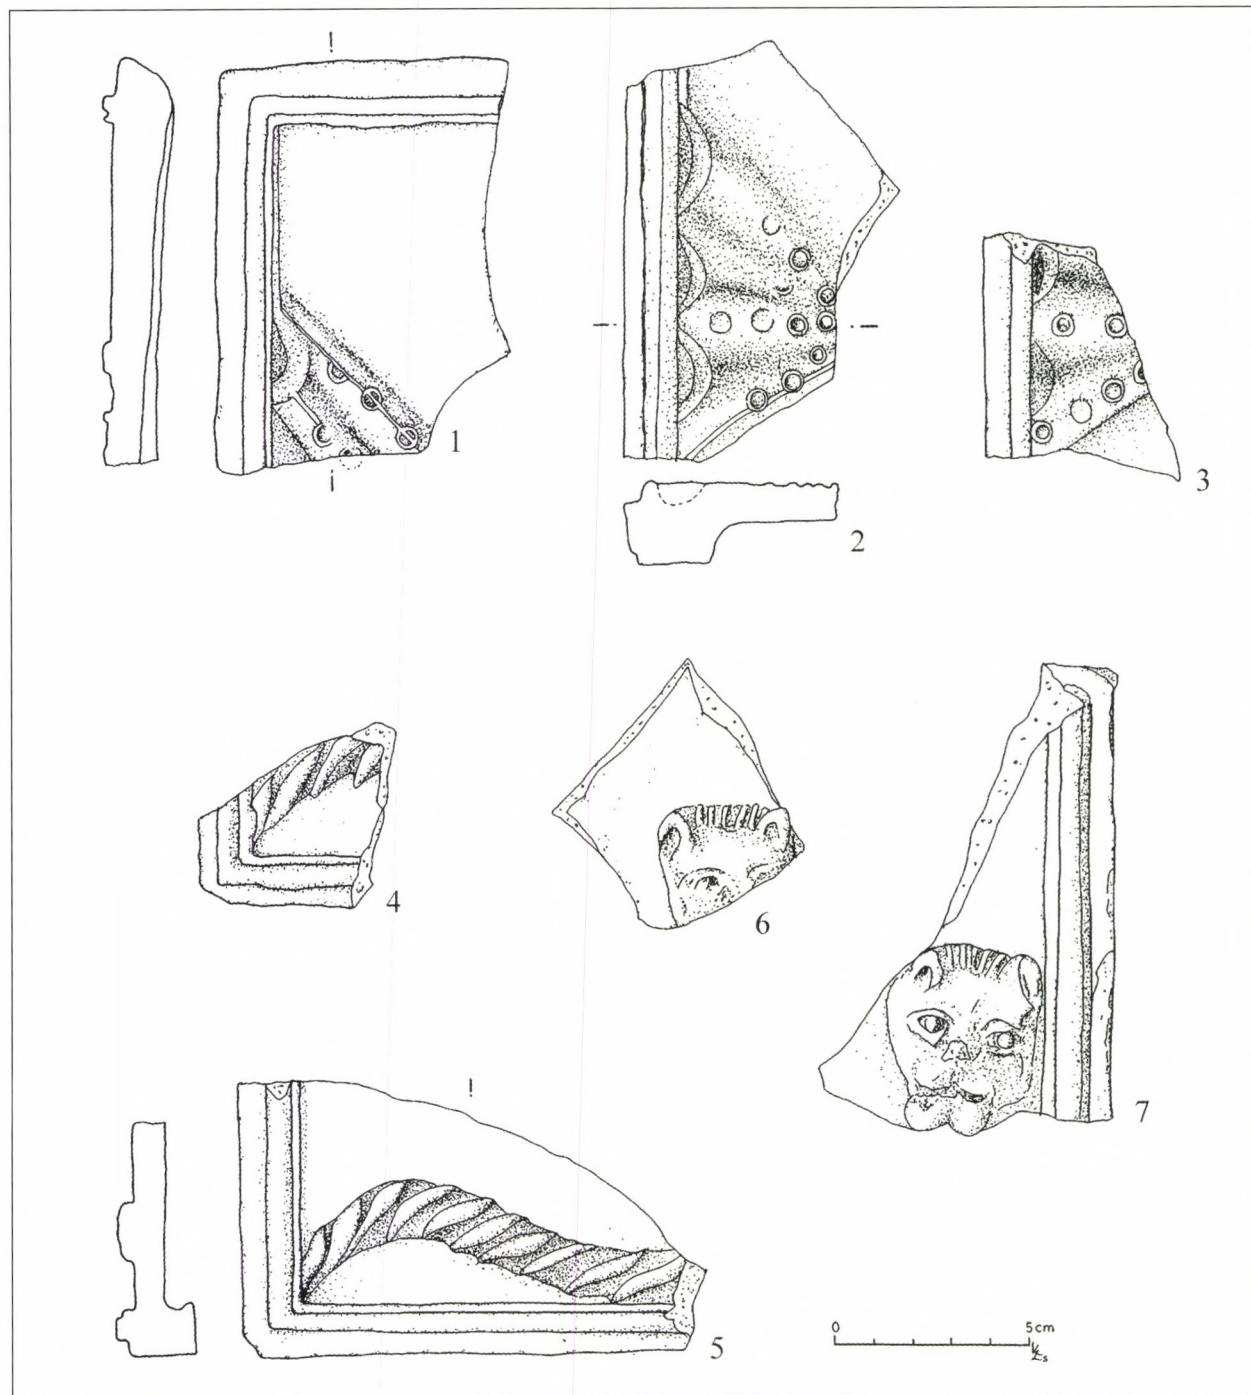
22. kép Budapest XIII. Margitsziget, romkert. A kastély Ny-i épülete, 4. helyiség: kályhacsempe töredékek. 15. század  
Abb. 22 Budapest XIII. Bezirk. Margareteninsel, Ruinengarten. W-Gebäude des Schlosses, Raum 4: Ofenkachel-  
fragmente. 15. Jh.

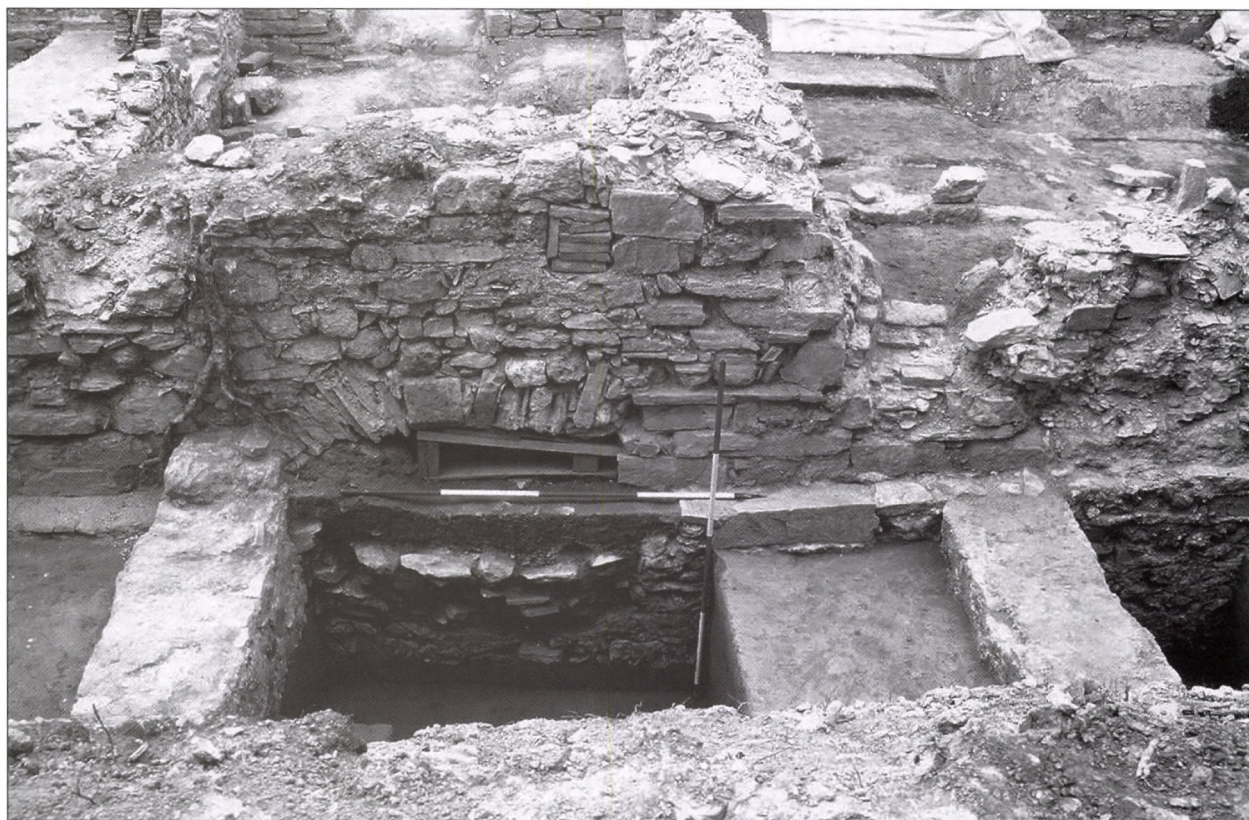
23. kép Budapest XIII. Margitsziget, romkert. A kastély Ny-i épülete, 4. helyiség: a külső konyha a keleti homlokzat előtt, 13–16 század

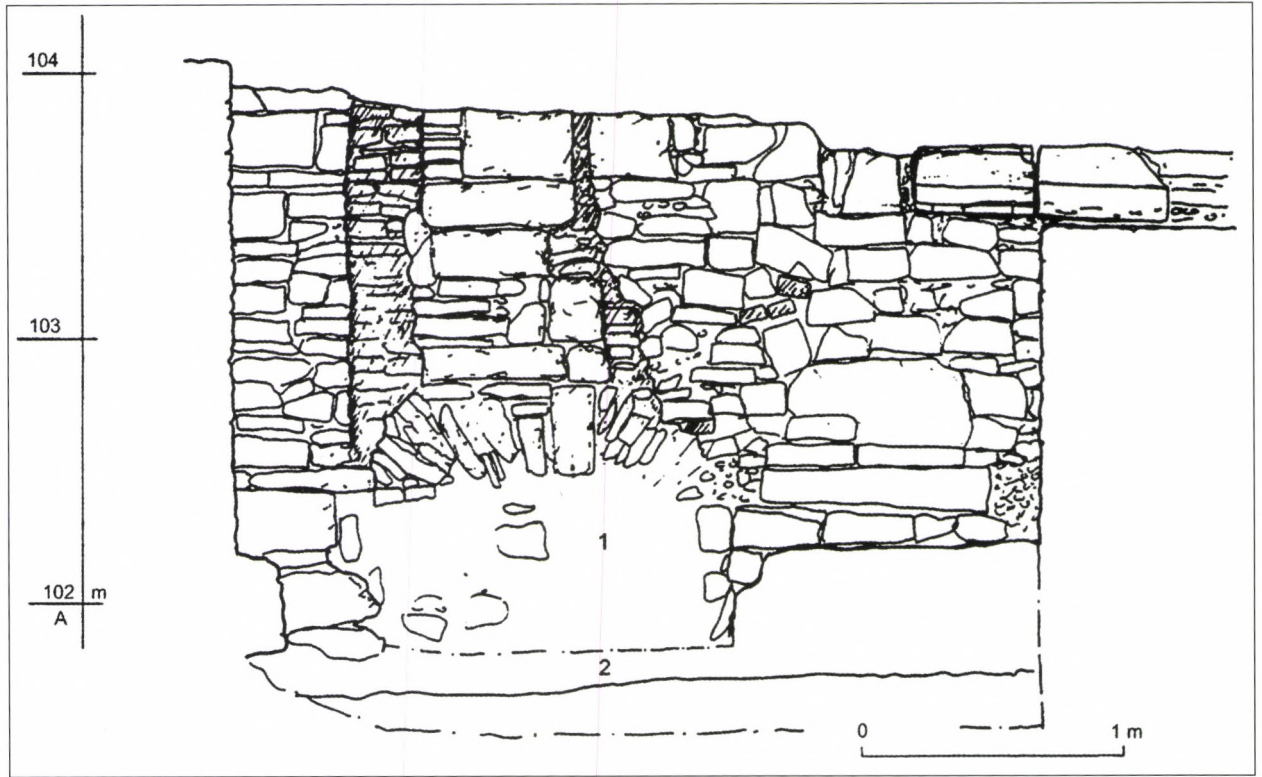
24. kép Budapest XIII. Margitsziget, romkert. A kastély Ny-i épülete, 4. helyiség: kémények és ablakpárkányok a K-i fal belső oldalán. 13–16. század

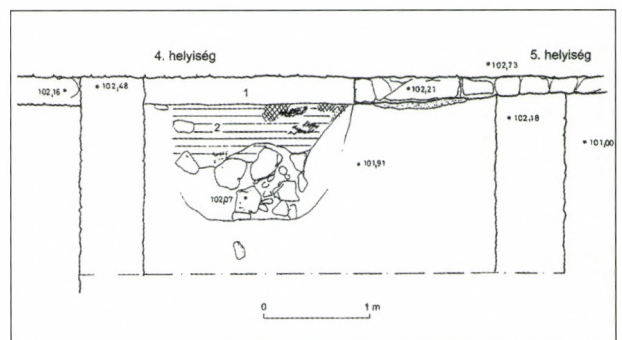
25. kép Budapest XIII. Margitsziget, romkert. A kastély Ny-i épülete, 4. helyiség: a külső konyha tűzhelye. 16. század

a tüzelőanyagot, és ezen a nyíláson át húzták ki a szennyező égéstermékeket.<sup>20</sup>

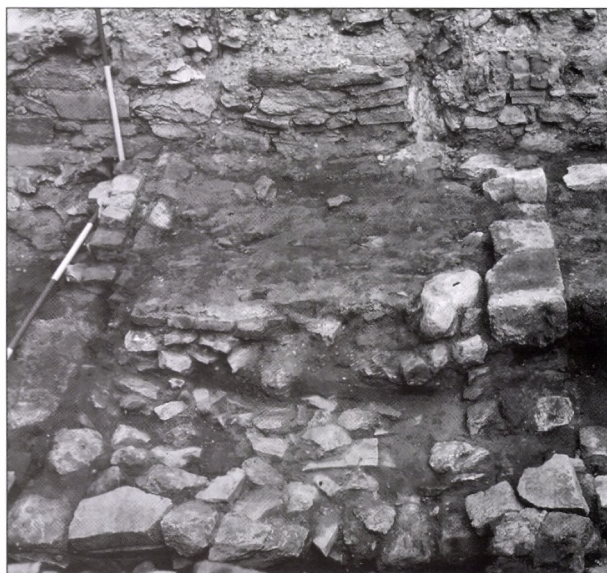
26. kép Budapest XIII. Margitsziget, romkert. A kastély Ny-i épülete, 4. helyiség: cserépkályha alap. 15–16. század  
Abb. 26 Budapest XIII. Bezirk. Margareteninsel, Ruinengarten. W-Gebäude des Schlosses, Raum 4: Kachelofenfundament. 15.–16. Jh.

*Der Kachelofen des 15.–16. Jahrhunderts in Raum 4* wurde in voller Gänze auf der Ziegelfläche des vor der N-Wand vollständig abgerissenen Herdes des 14.–15. Jahrhunderts aufgesetzt. Die Ofenbasis hat die Maße 170×170 cm. Darüber waren die Reste zweier Ziegelfußböden zu erkennen. Der untere Feuerungsraum war 140×145 cm groß. Die Feuerungsöffnung lag auf der S-Seite. Die Fußbodenziegel des 2. Ofens waren nur in der Nähe der N-Wand erhalten, seine übrigen Teile wurden 1945 abgebaut.

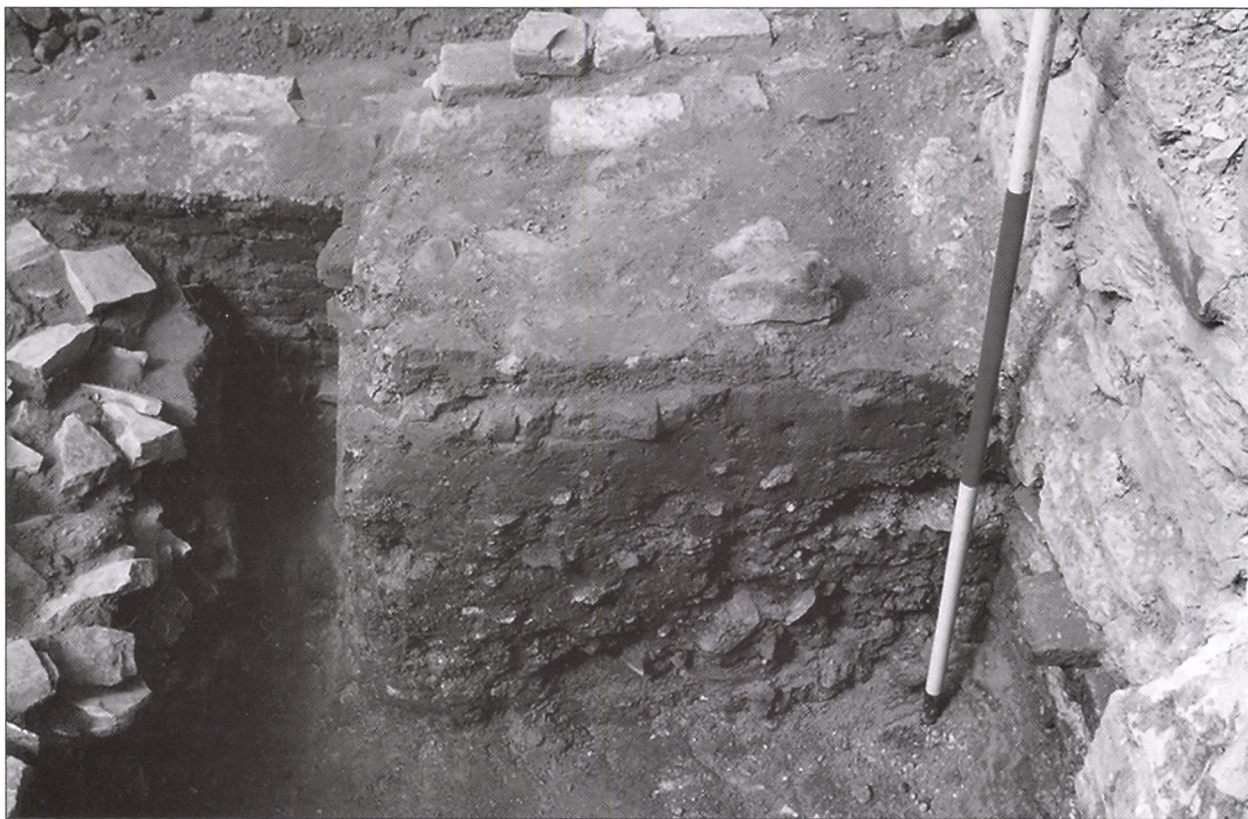
27. kép Budapest XIII. Margitsziget, romkert. A kastély Ny-i épülete, 4. helyiség: a cserépkályha fenéklapjai. 15–16. század

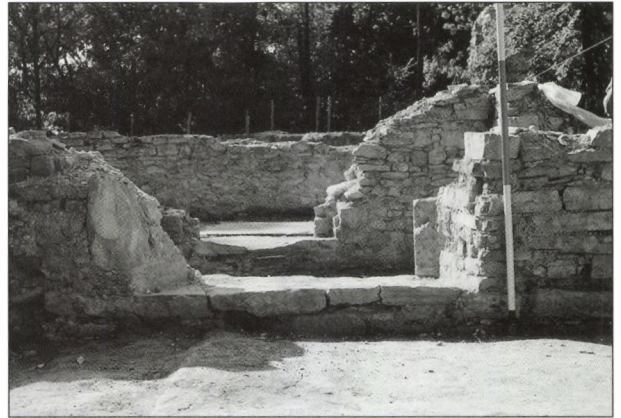
28. kép Budapest XIII. Margitsziget, romkert. A kastély Ny-i épülete, 5. helyiség: bejárati ajtó a déli falban.

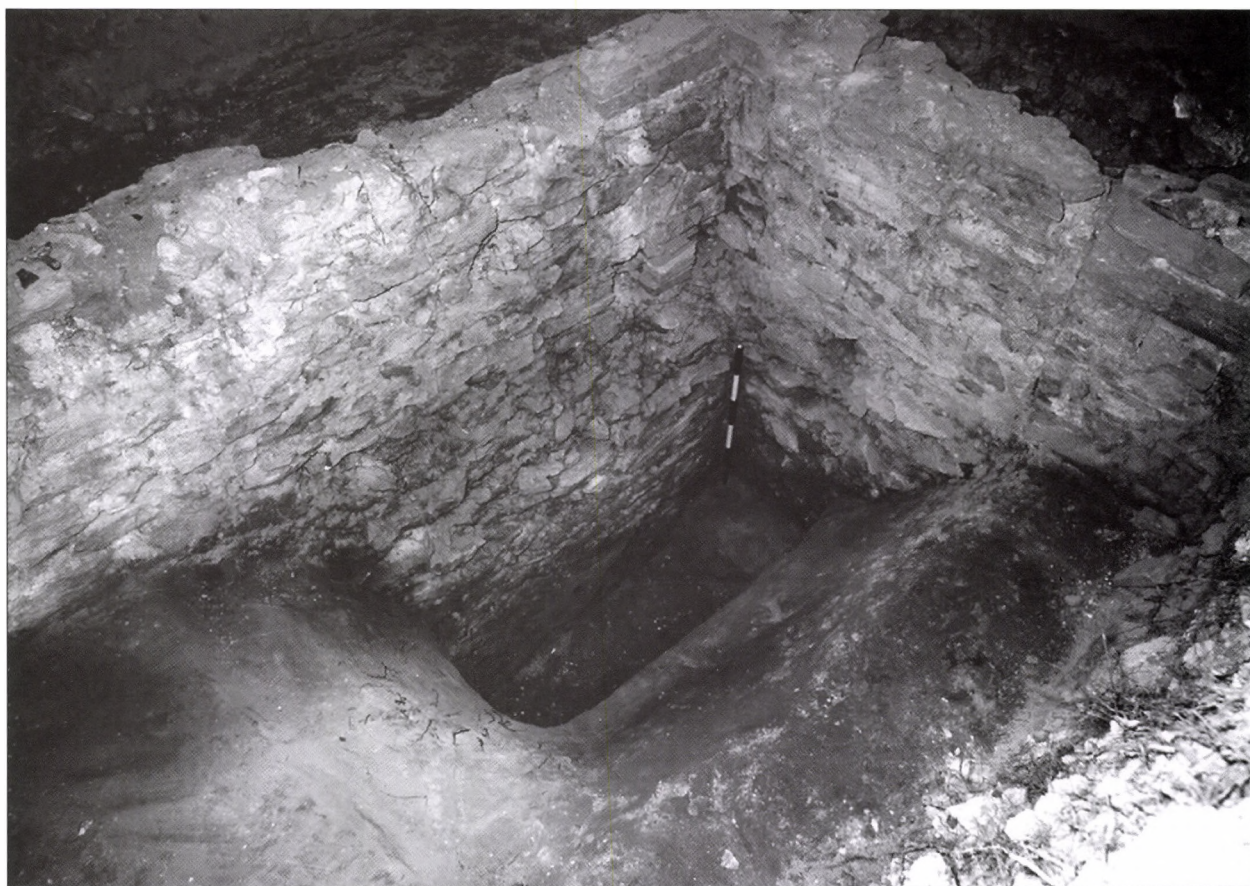
29. kép Budapest XIII. Margitsziget, romkert. A kastély Ny-i épülete, 5. helyiség: gödör az ÉK-i sarokban. 16–17. század  
Abb. 29 Budapest XIII. Bezirk. Margareteninsel, Ruinengarten. W-Gebäude des Schlosses, Raum 5: Grube in der NO-Ecke. 16.–17. Jh.

Im NO-Viertel des Raumes befindet sich ein 270 cm (O-W)×160 cm (N-S) großer regelmäßig rechteckiger Fleck. Die 150 cm tiefe Grube war mit Gebäuderümmern aus der Periode 1541–1686 und mittelalterlichem Dachziegelbruch gefüllt. Am Anfang des 14. Jahrhunderts änderte sich die Funktion von Raum 5, die Küche wurde zum Wohnraum und Raum 4 zur Küche der Kurie. Danach erfolgte zweimal die mit Niveauerhöhung verbundene Verlegung neuer Ziegelfußböden. Am Anfang des 15. Jahrhunderts wurde die Heizkammer der Heizeinrichtung unter dem Fußboden aufgefüllt und an ihrer Stelle ein Kachelofen in den Maßen 195 cm (N-S) × 205 cm (O-W) aufgesetzt. Die Rauchabzugsöffnung der Heizkammer unter dem Fußboden wurde zur Heizöffnung des Kachelofens. Die 22 cm breite N-Seite des Ofenfundaments war dunkelblau bemalt. Der Ofen wurde um die Wende vom 15. zum 16. Jahrhundert bis zum

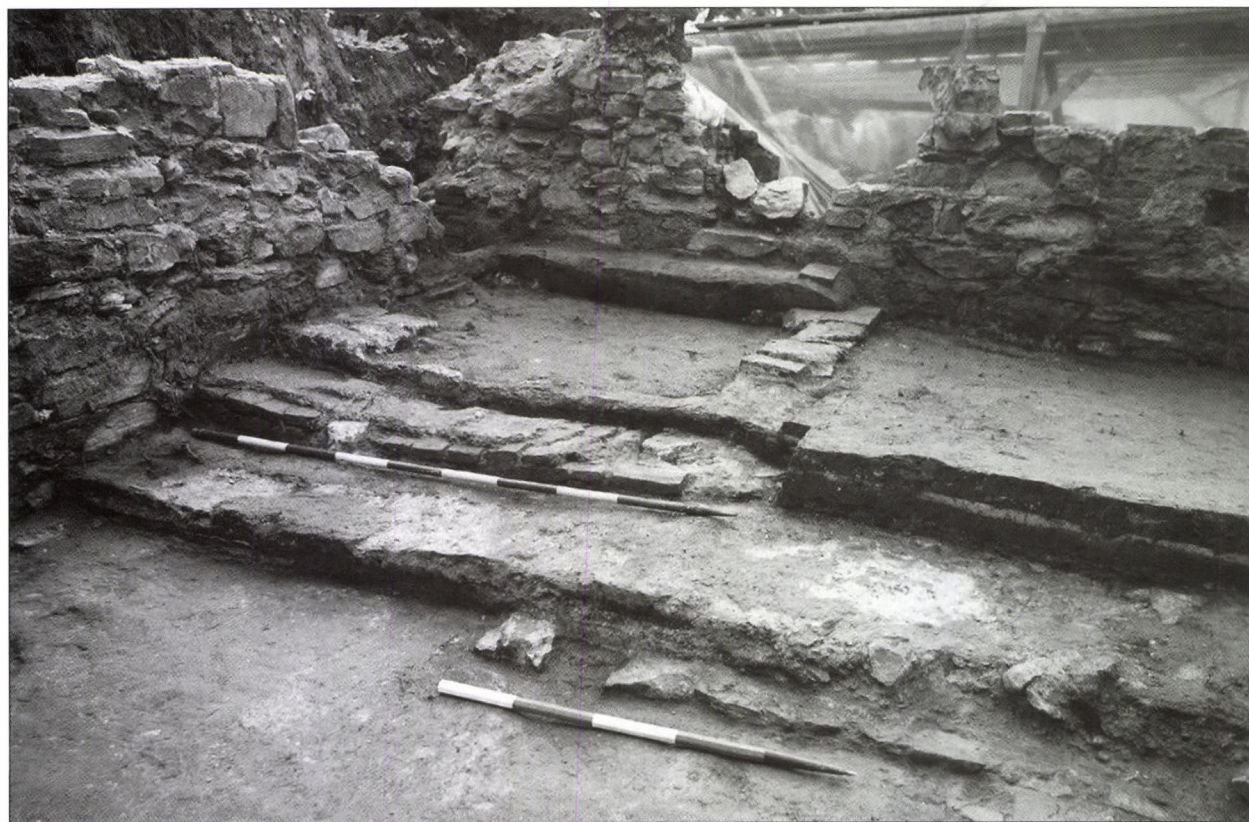
30. kép Budapest XIII. Margitsziget, romkert. A kastély Ny-i épülete, 5. helyiség: cserépkályha alapok. 15–16. század  
Abb. 30 Budapest XIII. Bezirk. Margareteninsel, Ruinengarten. W-Gebäude des Schlosses, Raum 5: Kachelofenfundamente. 15.–16. Jh.

Grund des Fundamentes abgerissen. Der 2. Ofen (Anfang 16. Jh.) war kleiner, das Ziegelfundament 170×170 cm und der Feuerungsraum 145×145 cm groß. Der Bau des 2. Ofens war mit Erhöhung des Fußbodenniveaus von Raum 5 verbunden. Die Reste des mittelalterlichen Ofens wurden 1686 bei der Umgestaltung zum Lazarett ausgebessert oder umgebaut.

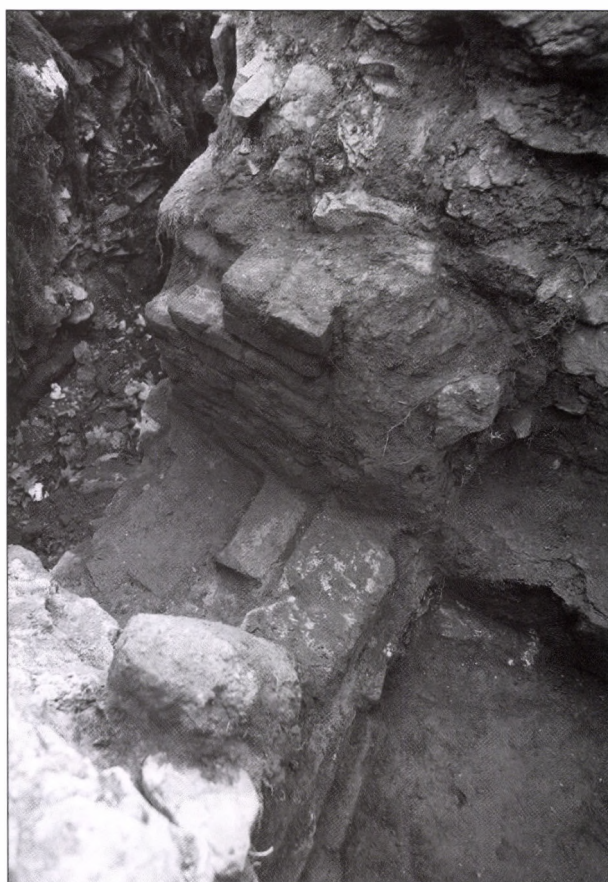
31. kép Budapest XIII. Margitsziget, romkert. A kastély Ny-i épülete, 5. helyiség: cserépkályha fűtőnyílása. 15–16. század

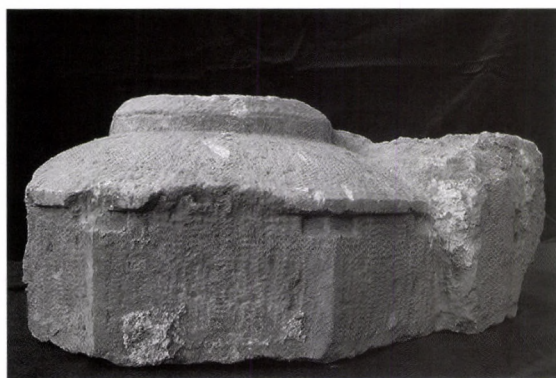
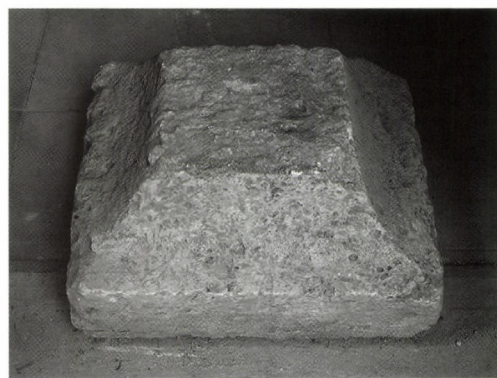
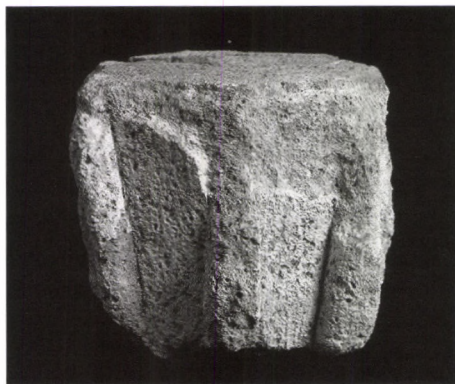
32. kép Budapest XIII. Margitsziget, romkert. A kastély Ny-i épülete, 5. helyiség: 1: lábazat töredéke. 13. század; 2: középpillér lábazata. 14. század; 3: oszlopfejezet. 16. század

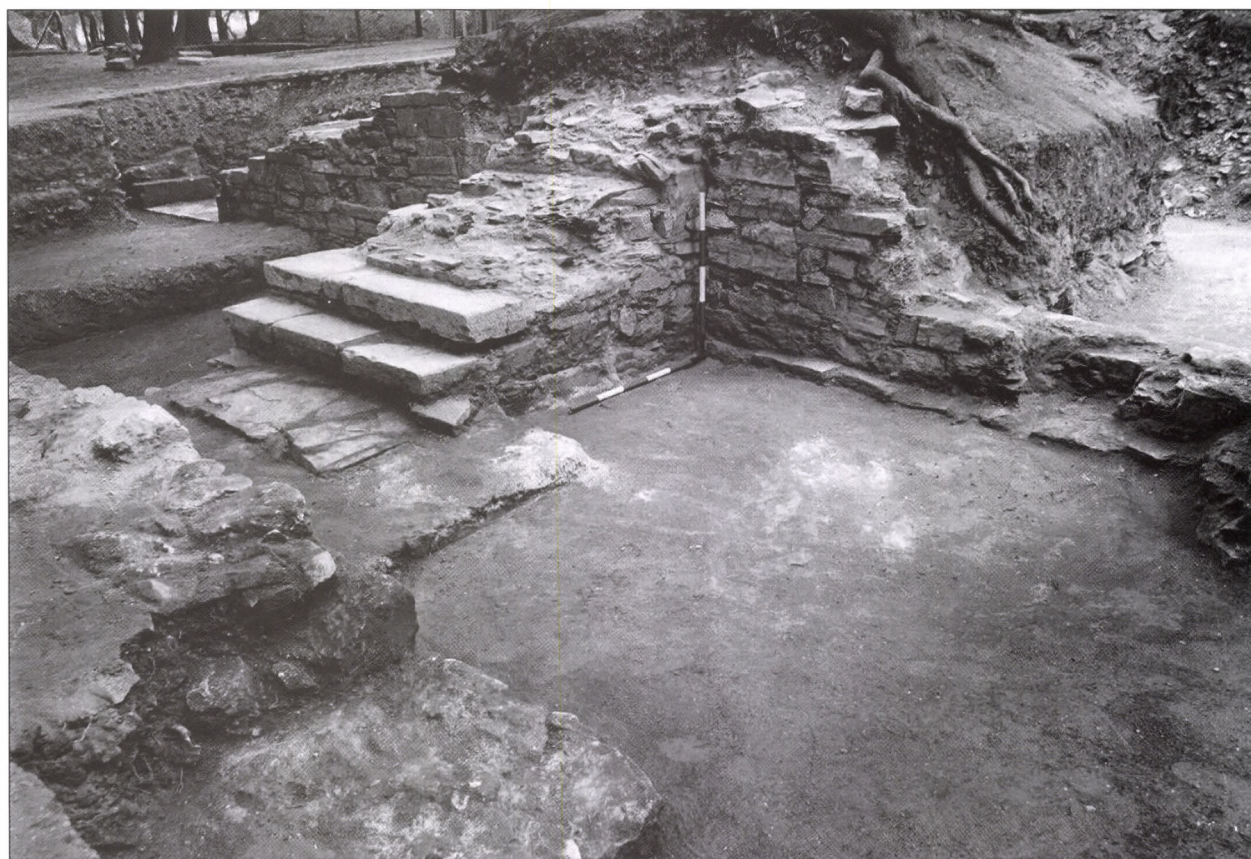
33. kép Budapest XIII. Margitsziget, romkert. A kastély Ny-i épülete. A lépcső és a folyosó DK-i sarka.  
13–16. század

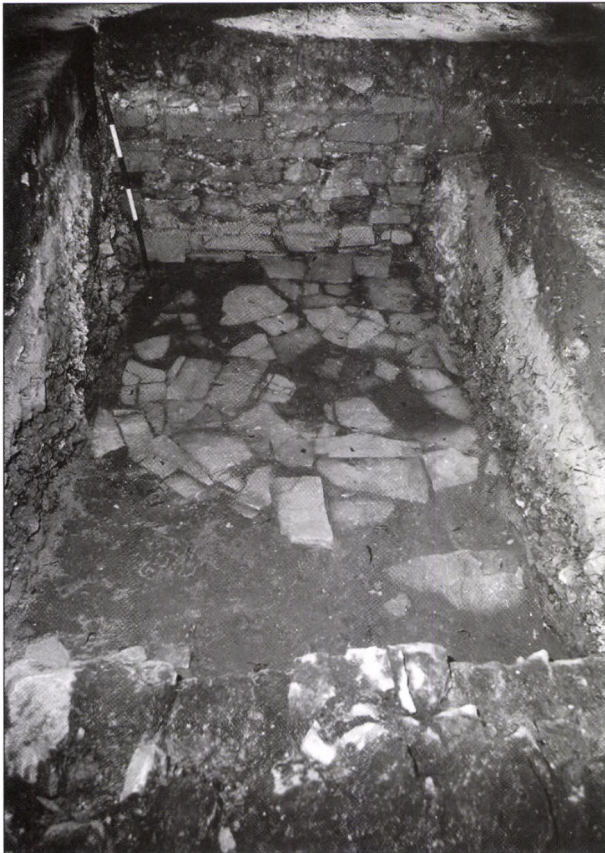
34. kép Budapest XIII. Margitsziget, romkert. A kastély Ny-i épülete. 5. helyiség: folyosó részlet a Ny-i oldalon. 15–16. század

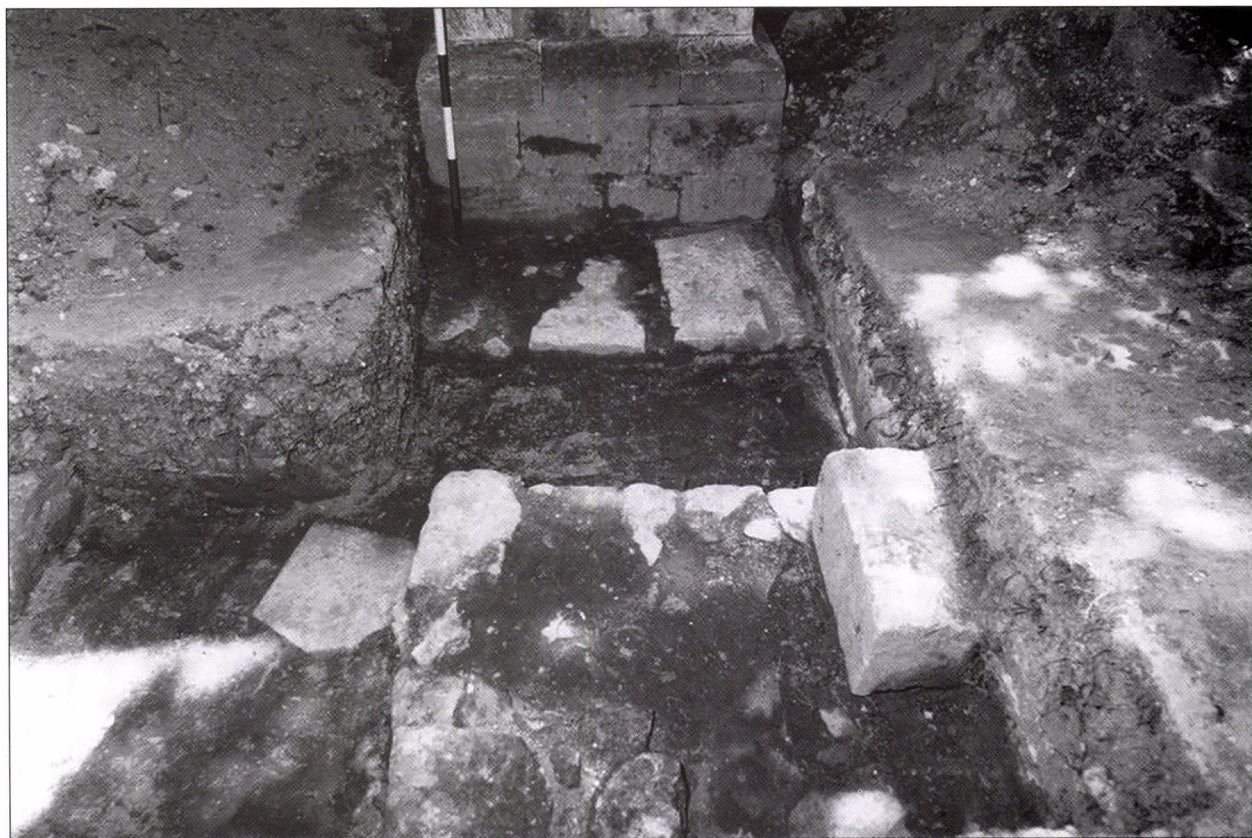
35. kép Budapest XIII. Margitsziget, romkert. A kastély nyugati udvara, D-i folyosó: DK-i sarok. 14–16. század  
Abb. 35 Budapest XIII. Bezirk. Margareteninsel, Ruinengarten. Westlicher Schlosshof, S-Flur: SO-Ecke. 14.–16. Jh.

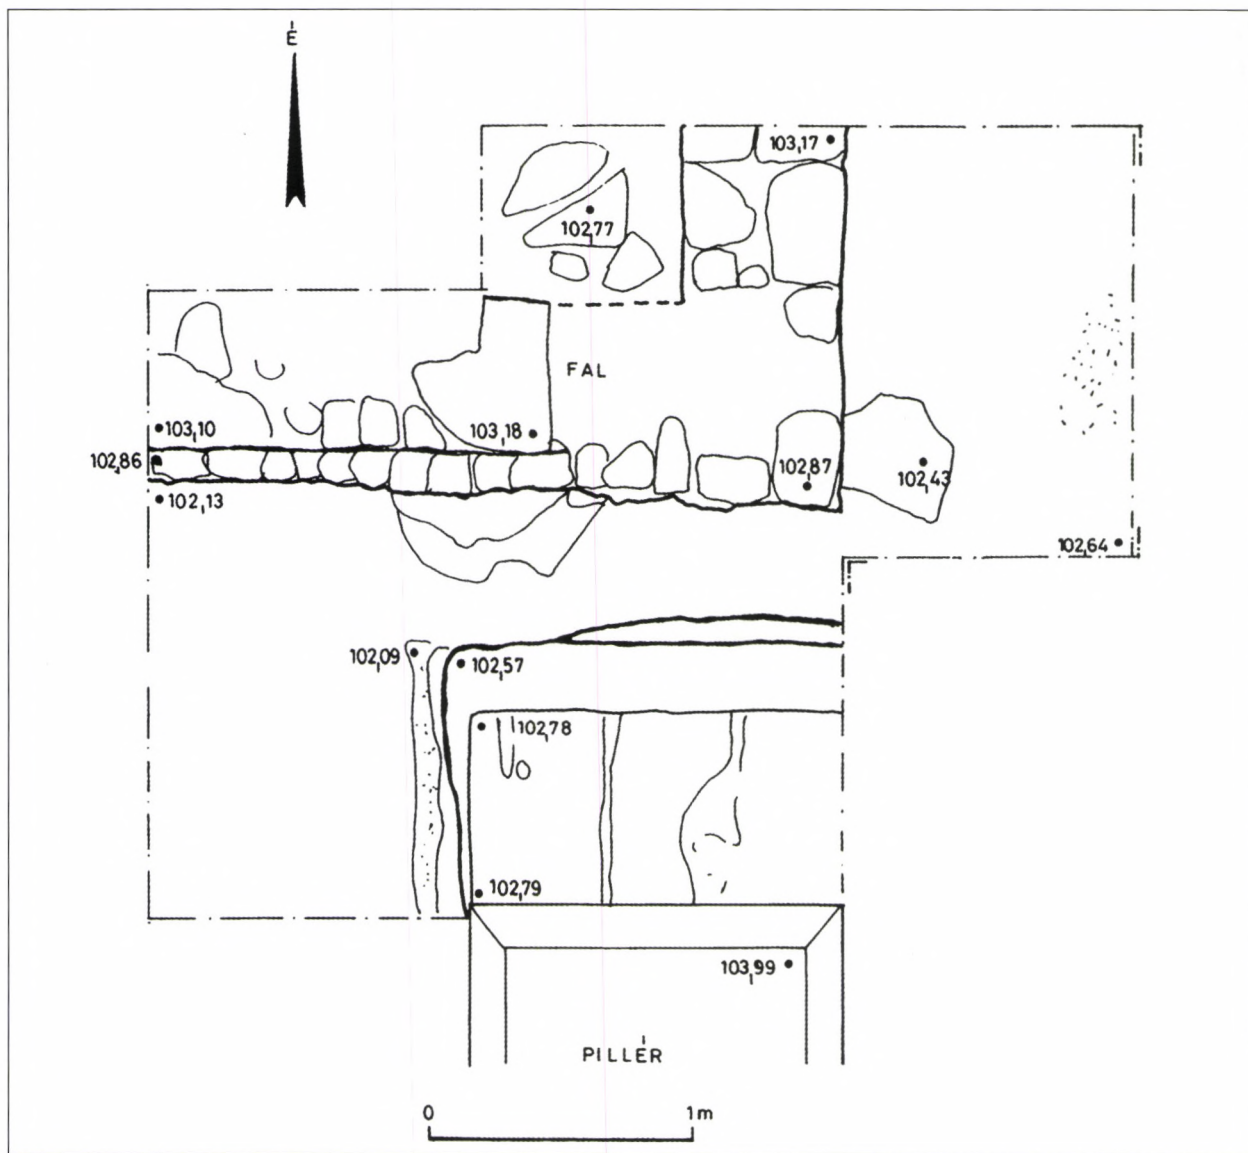
36. kép Budapest XIII. Margitsziget, romkert. A kastély nyugati udvara, D-i folyosó: DK-i sarok. 14–16. század  
Abb. 36 Budapest XIII. Bezirk. Margaretinsel, Ruinengarten. Westlicher Schlosshof, S-Flur: SO-Ecke. 14.–16. Jh.

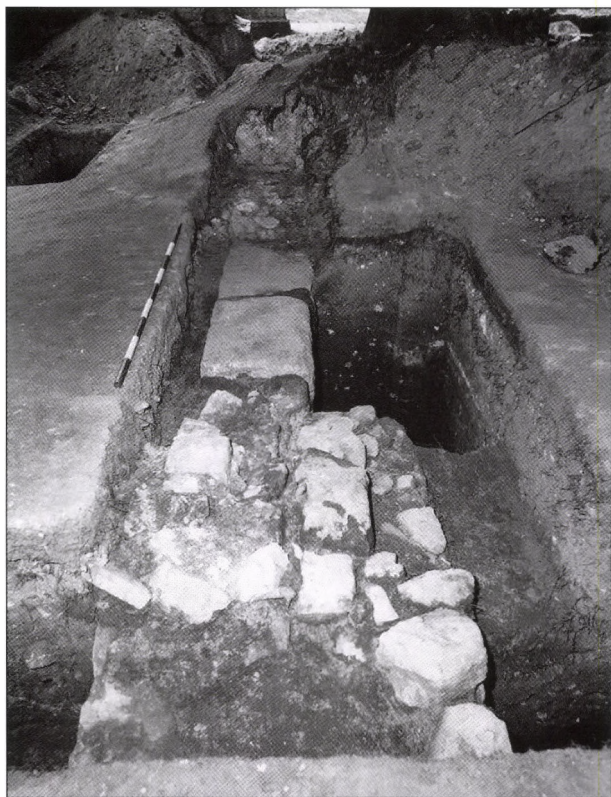
37. kép Budapest XIII. Margitsziget, romkert. A kastély nyugati udvara, D-i folyosó: bejárat küszöbkövei. 14–16. század

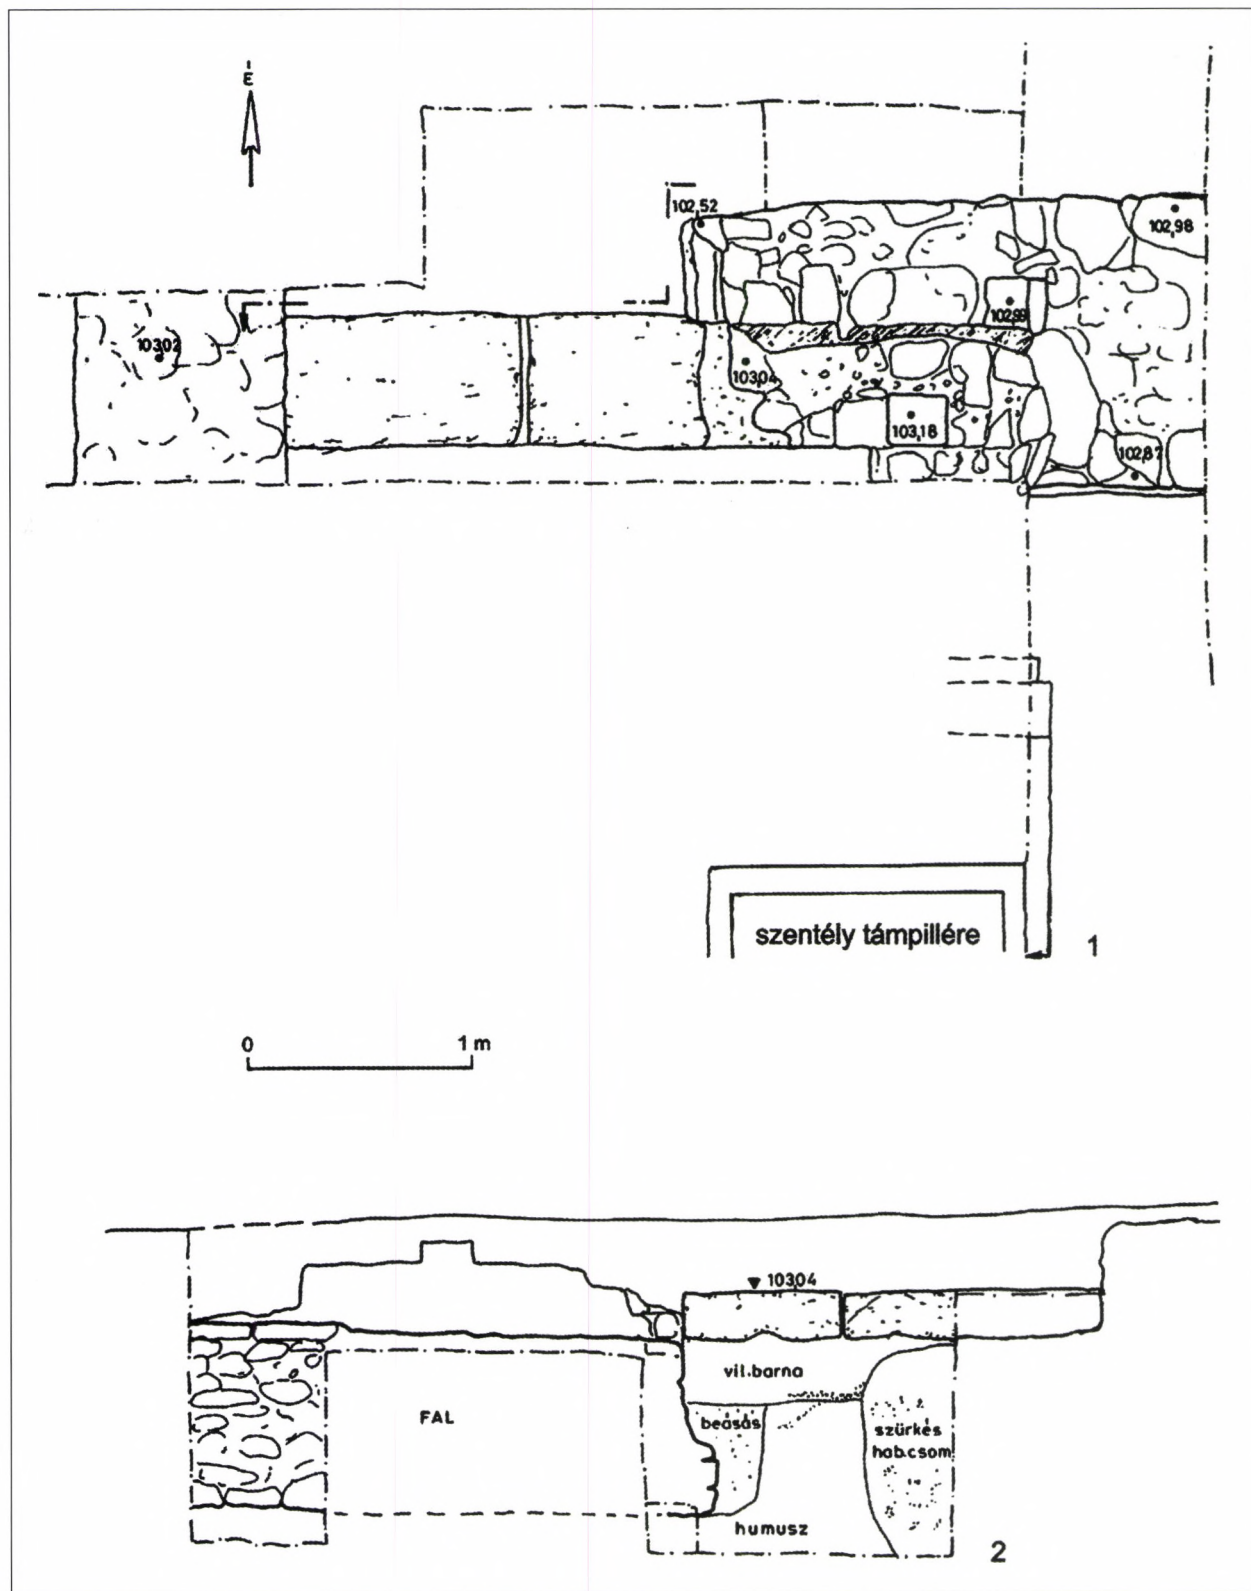
38. kép Budapest XIII. Margitsziget, romkert. A kastély nyugati udvara, D-i folyosó: bejárat küszöbkövei. 14–16. század  
 Abb. 38 Budapest XIII. Bezirk. Margareteninsel, Ruinengarten. Westlicher Schlosshof, S-Flur: Schwelkensteine des  
 Eingangs. 14.–16. Jh.

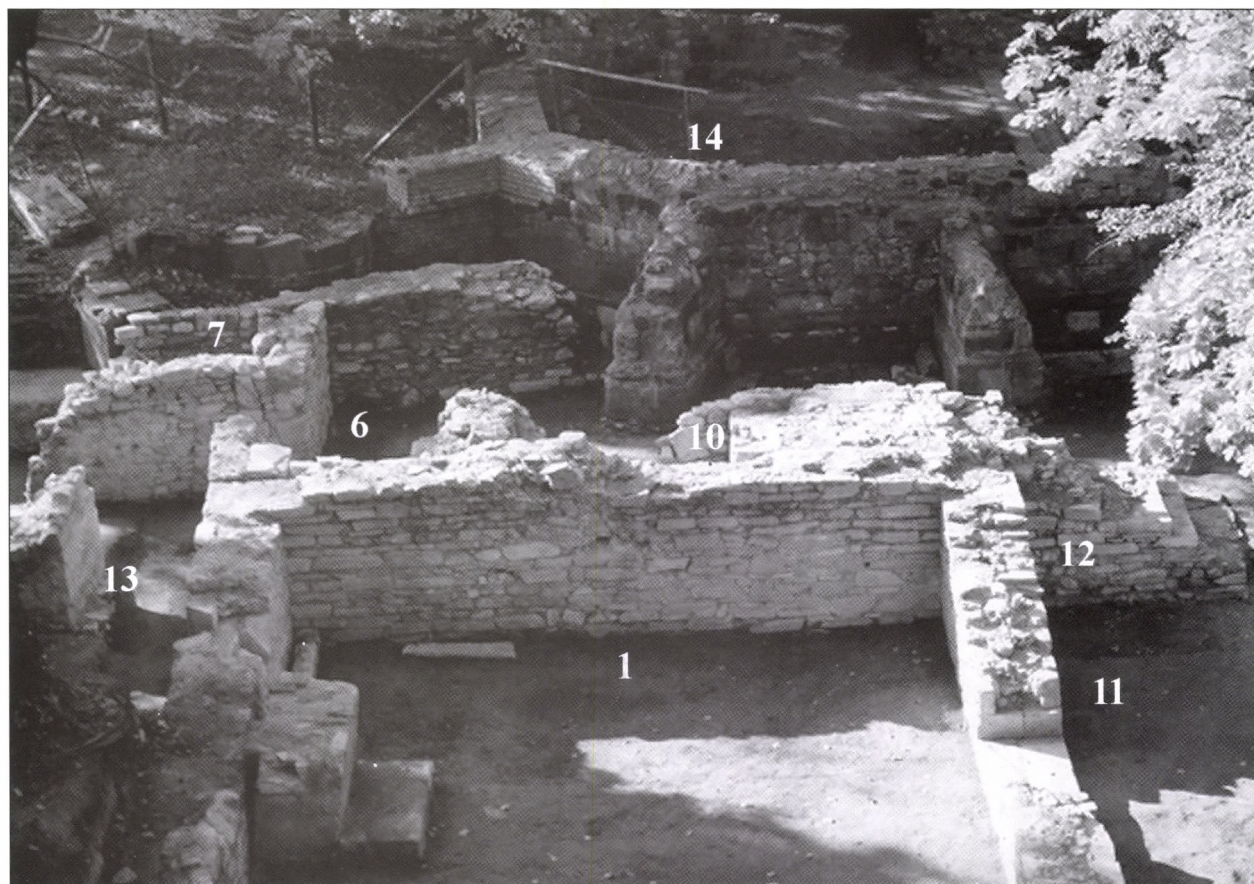
39. kép Budapest XIII. Margitsziget, romkert. A kastély Ny-i épülete: 1, 6, 7, 10. helyiségek; 11: Ny-i folyosó; 12: lépcső; 13: torony; 14: templom-szentély, 13–16. század  
Abb. 39 Raum 1, 6, 7, 10; 11: W-Flur; 12: Treppe; 13: Turm; 14: Chor der Kirche. 13.–16. Jh.

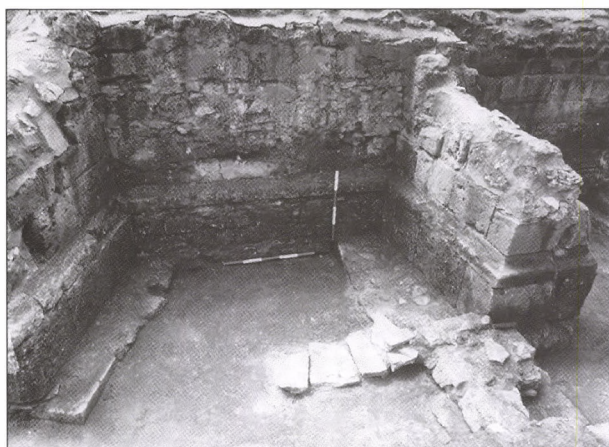
40. kép Budapest XIII. Margitsziget, romkert. A kastély Ny-i épülete, 6. helyiség: a szentély támpillérei. 13–16. század eleje

*Raum 6* hat trapezförmigen Grundriss von 7,5 m (O-W)×3,8–3,3 m (N-S) Innenmaßen. Seine S-Seite bildete die N-Wand des polygonalen Chorabschlusses vom Ende des 13. Jahrhunderts und deren nach O weiterlaufender 4 m langer Abschnitt. Die 3 m lange und 80 cm breite W-Wand verband die S-Seite der Treppe und den nördlichen Stützpfiler der Chorweiterung. Der NW- und der N-Stützpfiler des polygonalen Chorabschlusses gelangten in Raum 6. Die W-Wand baute man an den früheren quadratischen W-Stützpfiler der Chorweiterung an und fügte den 110 cm breiten Stützpfiler des 16. Jahrhunderts in die W-Wand von Raum 6 ein. In der Mitte des 15. Jahrhunderts wurde wegen des Chorumbaus eine 120 cm lange und 200 cm tiefe keilförmige Lücke in die S-Wand aus dem 13. Jahrhundert gehauen. Auf beiden Seiten der zugemauerten Lücke kam es auch zu einer Niveauerhöhung. Die O-Wand entstand zwischen dem Treppenwandrest an der SO-Ecke der Kurie und der zur Donau führenden Mauer vom Ende des 13. Jahrhunderts (N-Wand der südlichen Kurie), in ihr befand sich eine 100 cm breite Tür. Die S-Seite der Tür wurde in die Wand eingebaut, der nördliche Türrahmen hat anderen Aufbau, weil er aus späterer Zeit stammt.

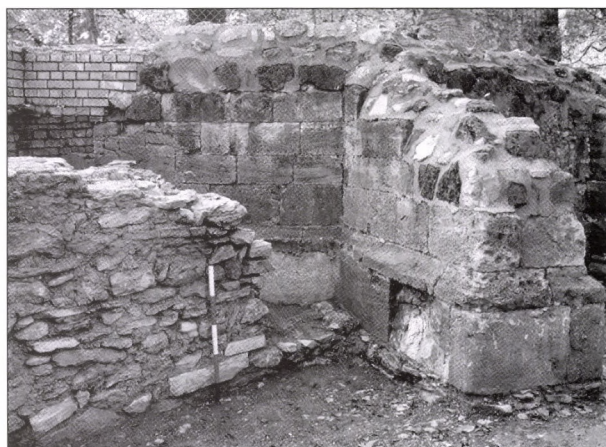
41. kép Budapest XIII. Margitsziget, romkert. A kastély Ny-i épülete, 6. helyiség: falrész a 6. helyiség D-i falában. 15. század

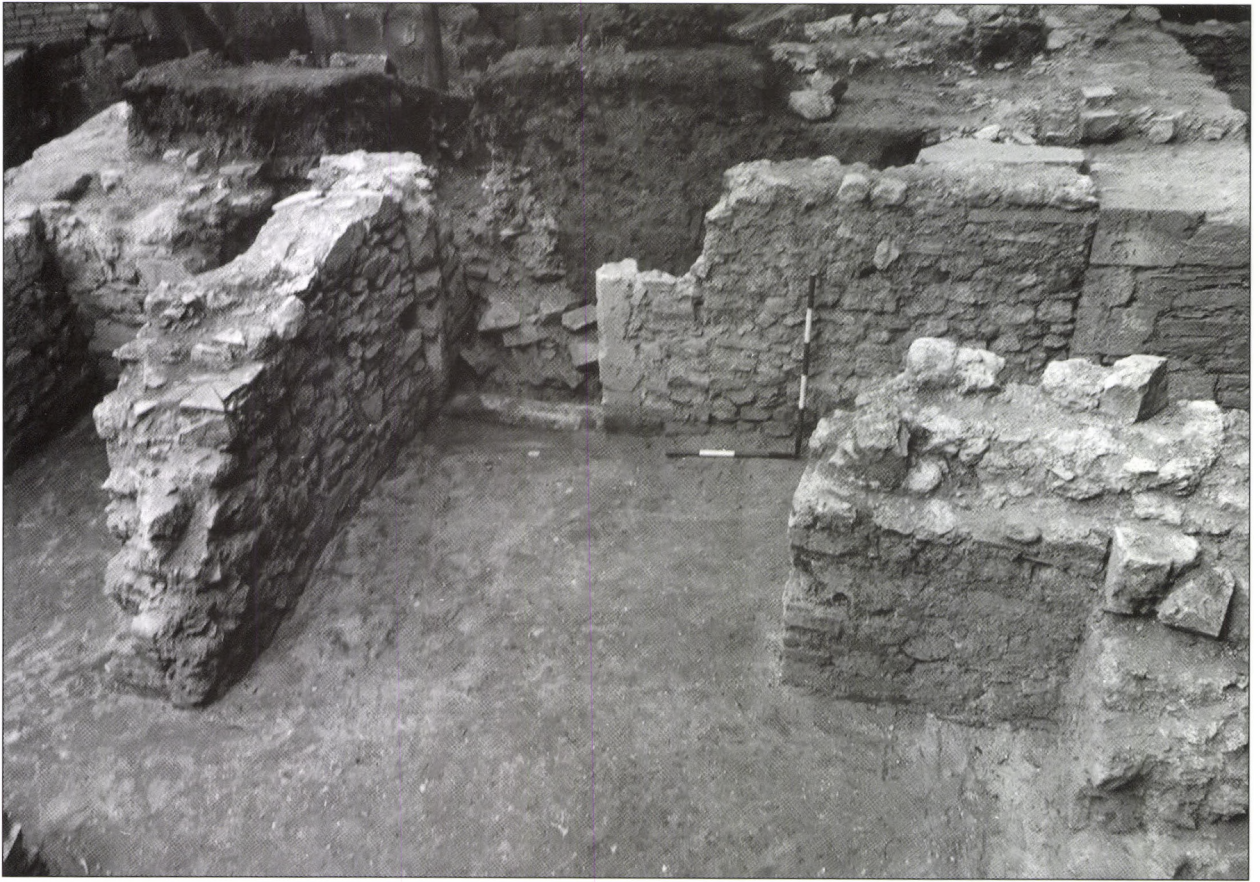
42. kép Budapest XIII. Margitsziget, romkert. A kastély Ny-i épülete, 6. helyiség: a K-i fal külső oldala.  
15–16. század eleje

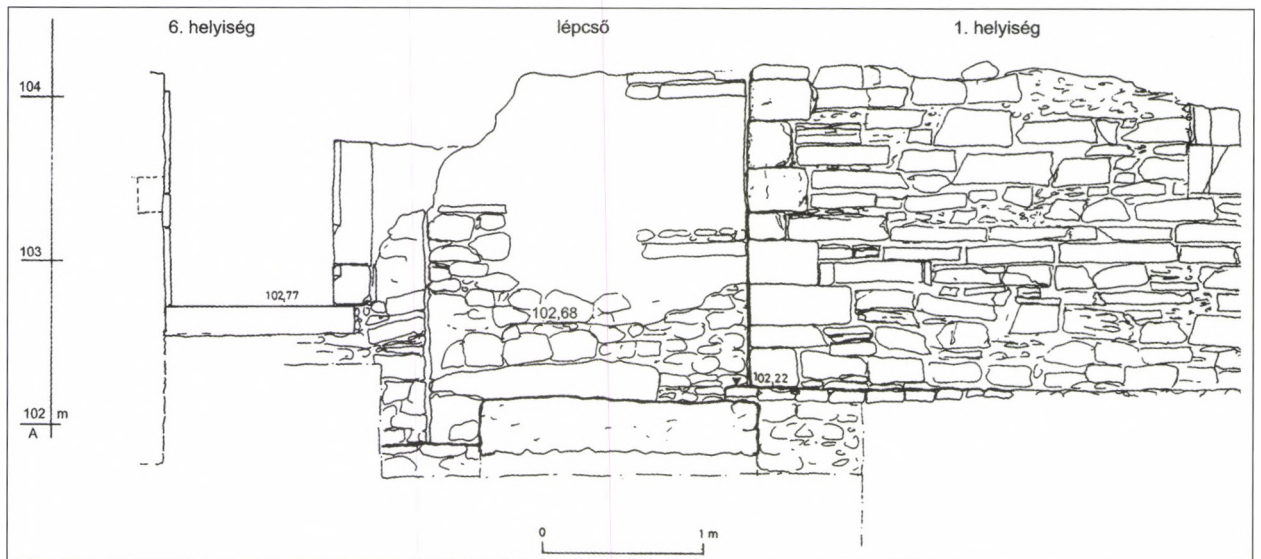
43. kép Budapest XIII. Margitsziget, romkert. A kastély K-i udvar: a Ny-i épület DK-i homlokzata. 13–16. század  
Abb. 43 Budapest XIII. Bezirk. Margareteninsel, Ruinengarten. Östlicher Schlosshof: SO-Fassade des W-Gebäudes.  
13.–16. Jh.

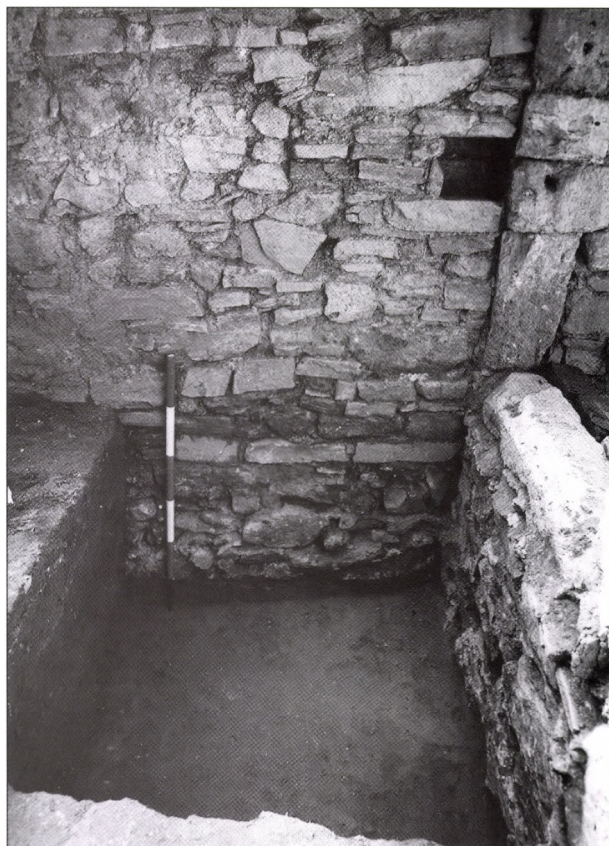
44. kép Budapest XIII. Margitsziget, romkert. A kastély Ny-i épülete: a 6. helyiség bejárata. D-i oldal. 15. század  
Abb. 44 Budapest XIII. Bezirk. Margareteninsel, Ruinen-  
garten. W-Gebäude des Schlosses, Eingang von Raum 6.  
S-Seite. 15. Jh.

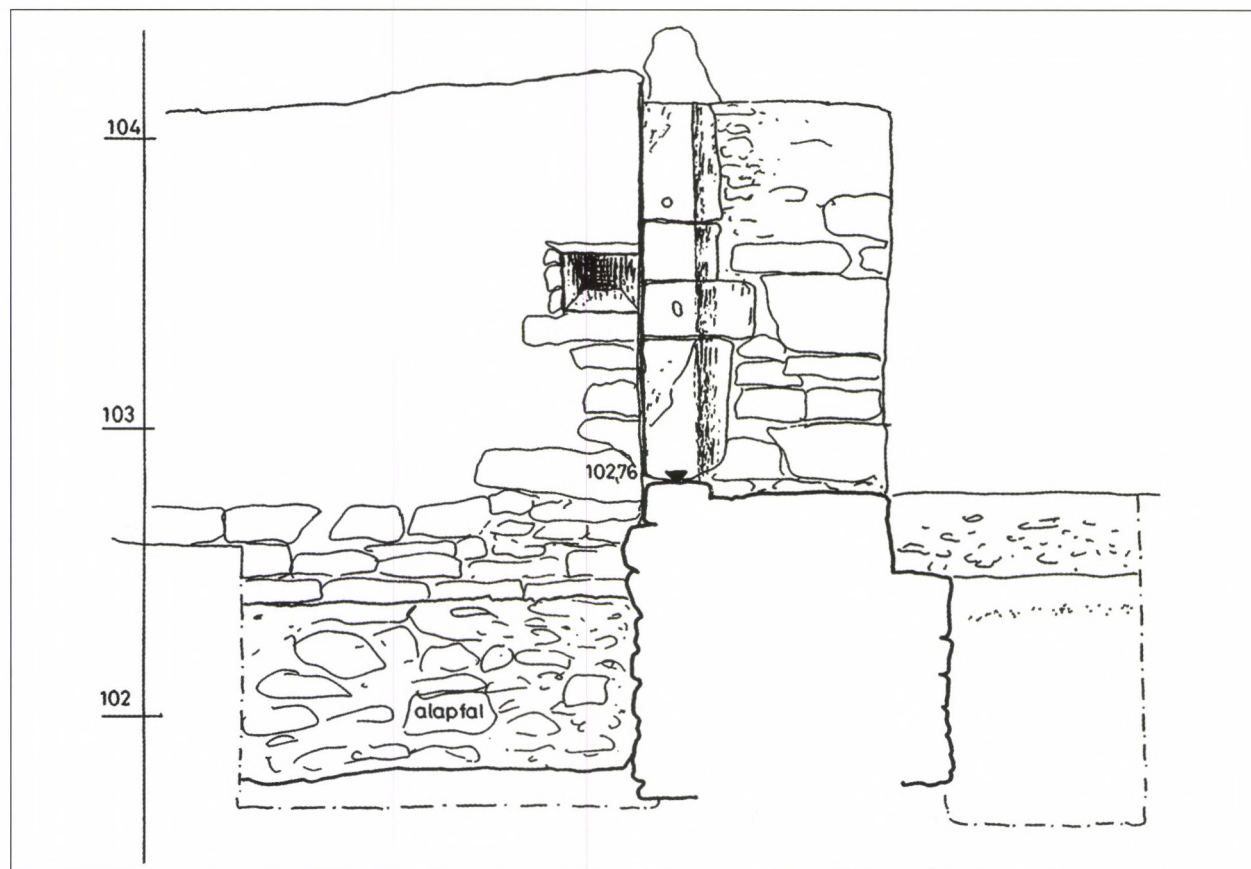
45. kép Budapest XIII. Margitsziget, romkert. A kastély Ny-i épülete: a 6. helyiség bejárata. D-i oldal. 15. század  
 Abb. 45 Budapest XIII. Bezirk. Margareteninsel, Ruinengarten. W-Gebäude des Schlosses, Eingang von Raum 6. S-Seite.  
 15. Jh.
