Irásné Melis Katalin

## A BUDAPEST MARGIT-SZIGETI KÖZÉPKORI KIRÁLYI UDVARHELY RÉGÉSZETI KUTATÁSA (15–16. SZÁZAD)

### II.

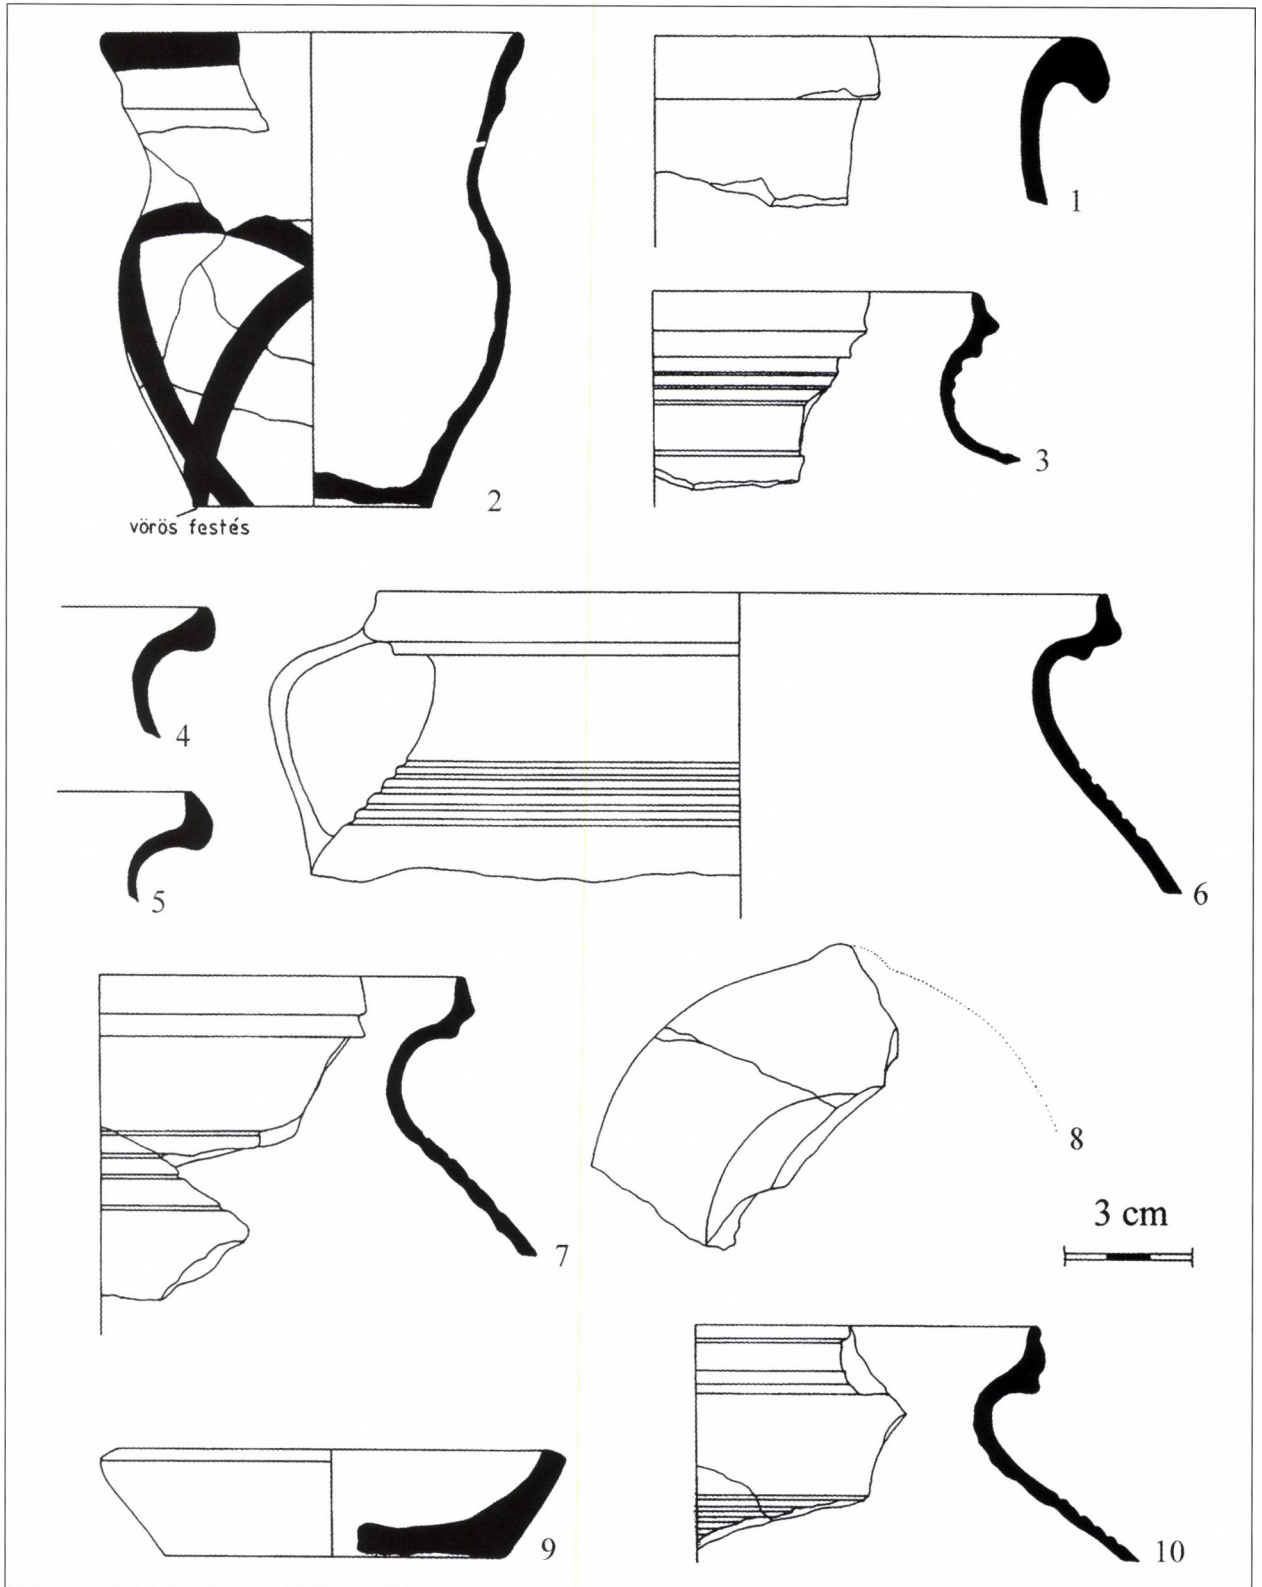
46. kép Budapest XIII. Margitsziget, romkert. A kastély Ny-i épülete, 6. helyiség: edénytöredékek a falrészből. 15. század  
 Abb. 46 Budapest XIII. Bezirk. Margareteninsel, Ruinengarten. W-Gebäude des Schlosses, Eingang von Raum  
 6: Gefäßbruchstücke aus der Wandlücke. 15. Jh.

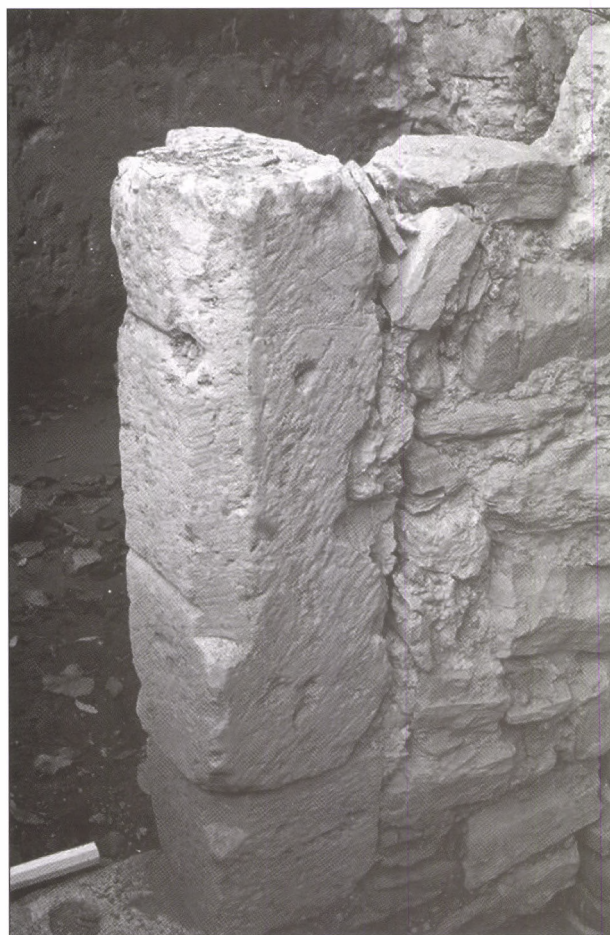
47. kép Budapest XIII. Margitsziget, romkert. A kastély Ny-i épülete: a 6. helyiség bejárata: É-i oldal. 15–16. század

A 6. helyiség északi oldalán, az emeletre vezető lépcső mellett egy 65–70 cm széles fal húzódott, a Ny-i vége hozzáépült a helyiség nyugati falához (1. és 47. kép). A 19. század elején, a 6. helyiség ÉK-i sarkát alkotó falakba egy, különleges fa számára nagy gödröt mélyítettek, és csak az ajtó északi oldalát magában foglaló falcsonk maradt meg. Az ajtó északi oldalát feltehetően a lépcső mellé épített fallal egy időben építették. Az új ajtókeretet ráépítették a korábbi küszöb köre és az ajtó keskenyebb, 100 cm széles lett. A 90 cm magas ajtókeret két faragott kőből állt (47–48. kép). Az alsó szabályos kváder, élszedett ajtókeret

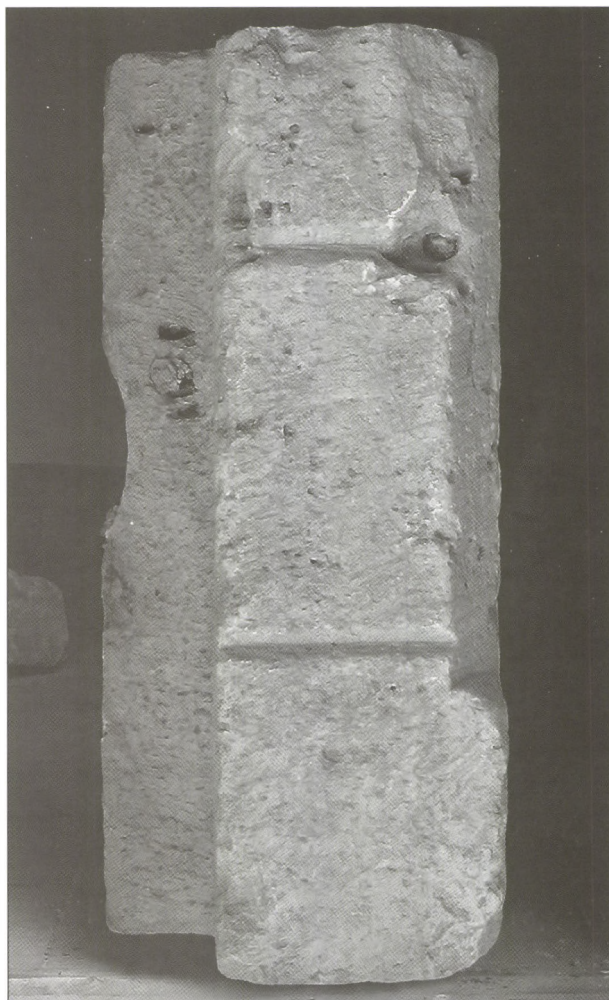
48. kép Budapest XIII. Margitsziget, romkert. A kastély Ny-i épülete: a 6. helyiség bejárata: É-i oldal. Az ajtó keretköve. 15–16. század eleje

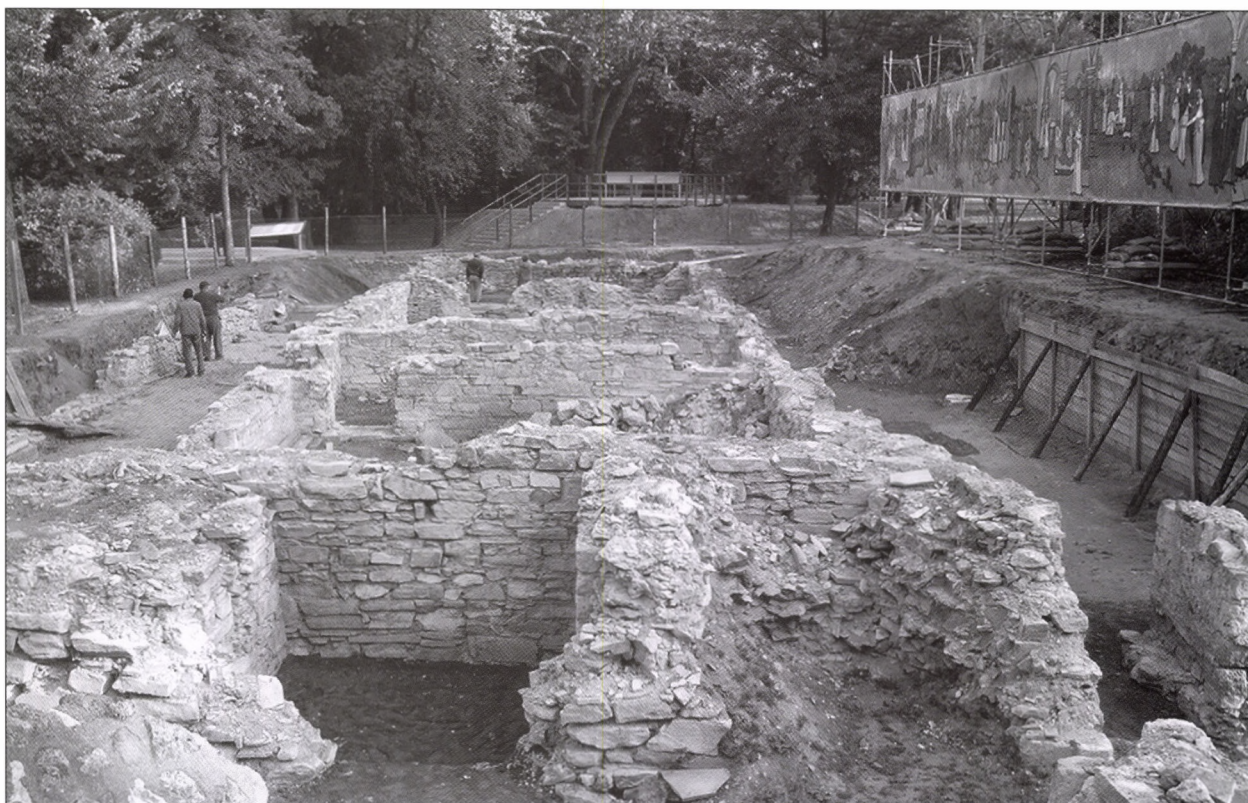
49. kép Budapest XIII. Margitsziget, romkert. A kastély Ny-i épülete D felől nézve. 13–16. század eleje.

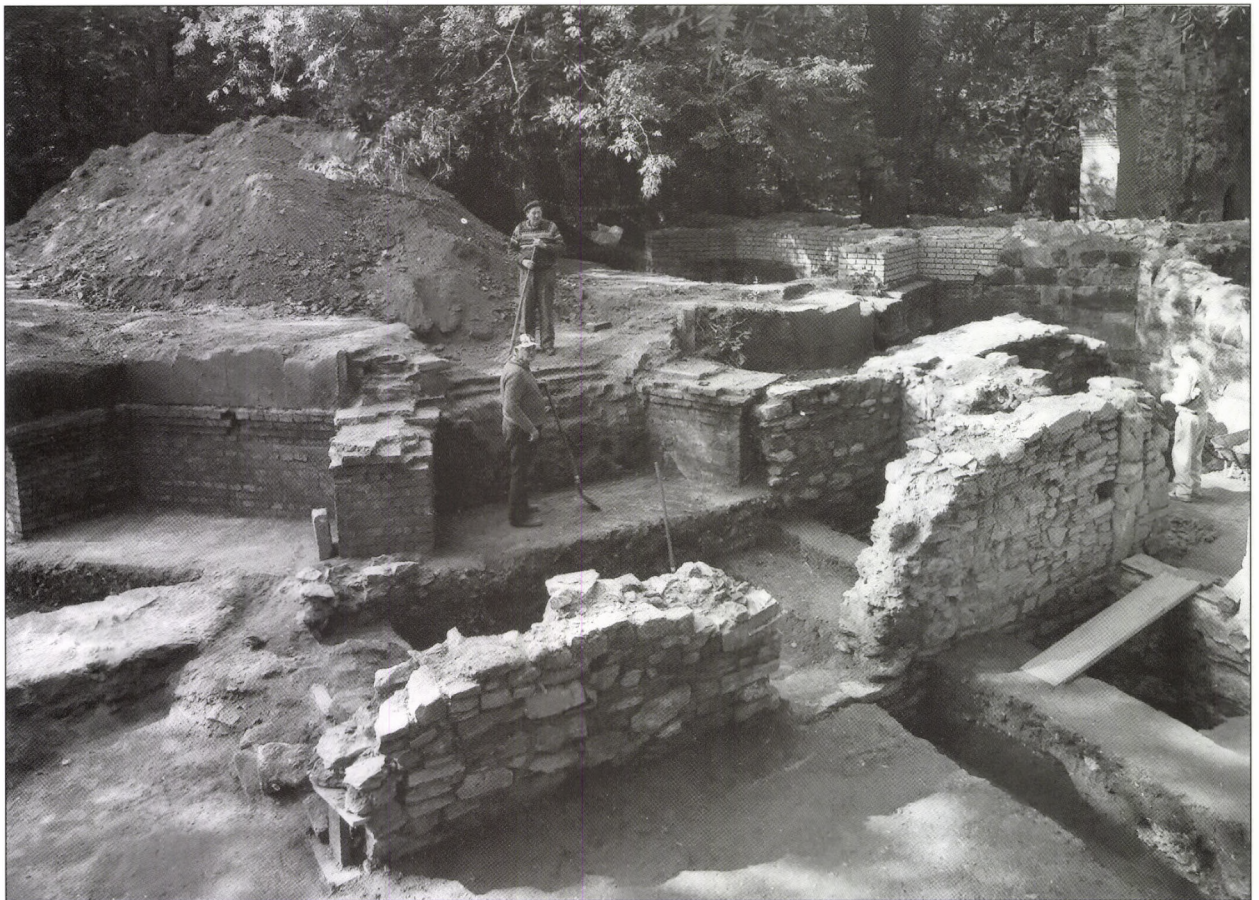
50. kép Budapest XIII. Margitsziget, romkert. A kastély K-i udvara: 7–8. helyiség É felől nézve. 15–16. század.  
Abb. 50 Budapest XIII. Bezirk. Margareteninsel, Ruinengarten. Östlicher Schlosshof: Raum 7–8 von Norden. 15.–16. Jh.

*Raum 7* entstand am Anfang des 16. Jahrhunderts, seine Innenmaße betragen 200 cm (N-S)×560 cm (O-W). Die S-Wand ist die früheste, die vom polygonalen Chorabschluss abzweigende O-W-Wand vom Ende des 13. Jahrhunderts. Die W-Wand war die O-Wand von Raum 6, die im 15. Jahrhundert ein Teil der durch Raum 6 erweiterten O-Fassade des Schlosses war. In der Mitte war ein früheres Fenstersimsdetail erhalten geblieben. Die N-Wand bestand aus den Überresten des Arkadenganges und den Details der zur Fundamentierung der Gangwand aufgesetzten Bruchsteinmauer. Auf der Innenseite befand sich ein Fenster. Raum 7 betrat man vom O-Hof her durch die 100 cm breite Tür. Sein O-Ende füllte der Überrest einer 200 cm (N-S) 170 cm (O-W) großen, mit regelmäßigen Kalksteinquadern umgebenen Feuerungseinrichtung aus. Der letzte Ziegelfußboden des 16. Jahrhunderts war an die Kalksteinquader angebaut. Der Feuerungsraum bestand aus Ziegeln, die Ziegel des zerschlagenen Herdes oder Ofens waren im gesamten Raum 7 verstreut.

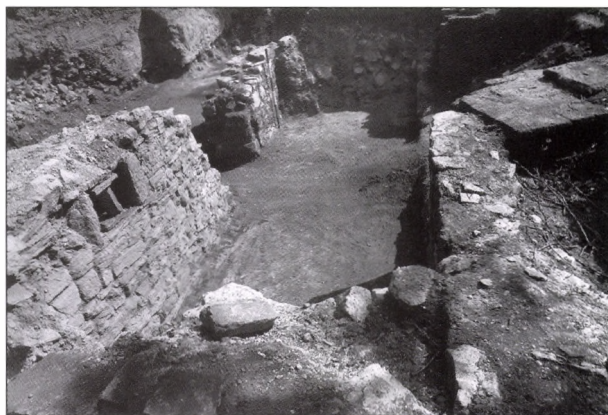
51. kép: Budapest XIII. Margitsziget, romkert. A kastély K-i udvara: a 7–8. helyiség belső tere, Ny felől nézve. 13–16. század;

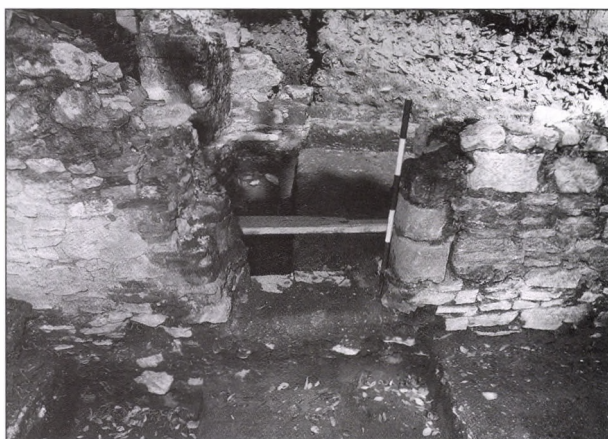
52. kép Budapest XIII. Margitsziget, romkert. A kastély K-i udvara: a 7. helyiség bejárata. 15–16. század eleje

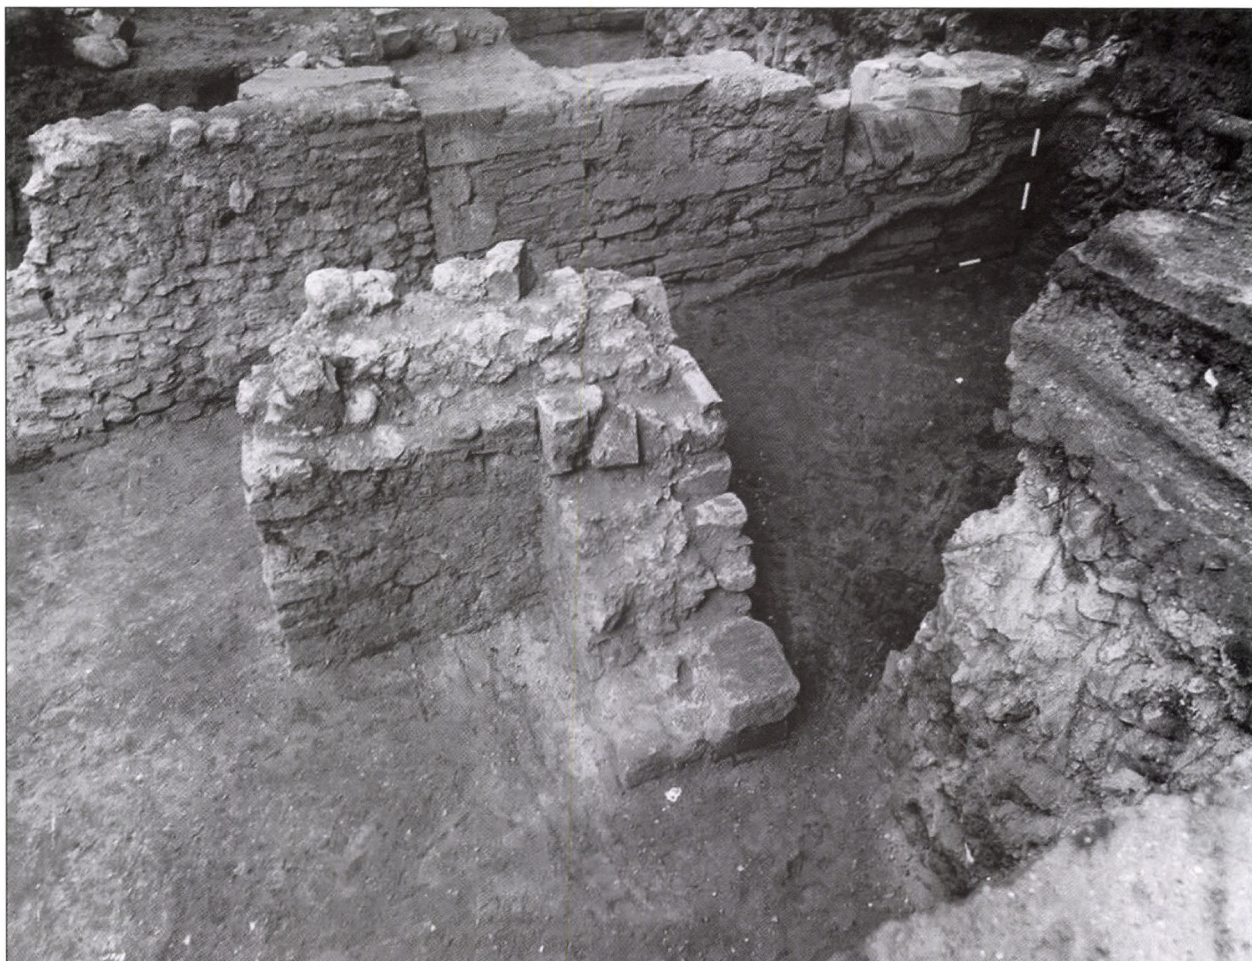
53. kép Budapest XIII. Margitsziget, romkert. A kastély K-i udvara, torony: a K-i fal. 15–16. század  
 Abb. 53 Budapest XIII. Bezirk. Margareteninsel, Ruinengarten. Östlicher Schlosshof, Turm: O-Wand. 15.–16. Jh.

Az első, 15. századi torony alapterülete: 350 cm (É-D)×220 cm (K-Ny). A földszint északi és keleti oldalán nyitott átjáró volt, a nyugati oldalon a köpenyfallal borított, korábbi lépcsőfal és a 6. helyiség kapuja helyezkedett el. A torony déli falát a 6. helyiség kapujához épített, árkados folyosó 180–200 cm hosszú, 1. falpillére alkotta, amelynek a keleti szélét, mint korábban említettük, az árkados folyosó 15–16. század fordulóján történt beépítése idején elbontották. Az árkados folyosó 1. falpillérének a K-i végével egy vonalban, a falpillérre merőleges irányban, felépítették a torony keleti falát, amely a feltárás elején egy 125 cm hosszú, 65 cm széles, szabadon álló falpillérnek látszott. 160 cm magasan maradt meg. Teljes egészében ráépítették a lebontott, 13. századi lépcső alapozására (53–56. kép). A szabadon álló déli sarkok armírozottak voltak, több korábbi, közöttük római-kori, faragott kő volt beleépítve. Párhuzamos volt az udvarház-kastély keleti homlokzatával. A két fal között 160 cm volt a távolság. A falpillér északi oldala egyben a torony alatti, 160 cm széles átjáró-folyosó északi homlokzata volt. A keleti oldalon 220 cm volt az átjáró szélessége. A torony földszintjén valójában egy dongaboltozatos, 345 cm hosszú (É-D) és 160 cm széles (K-Ny) folyosó volt, amelyből csak a 6. helyiség földszintjére lehetett belépni. A torony földszintjén, vagy a 6. helyiségben, vagy a 6. helyiségből nyíló 10.

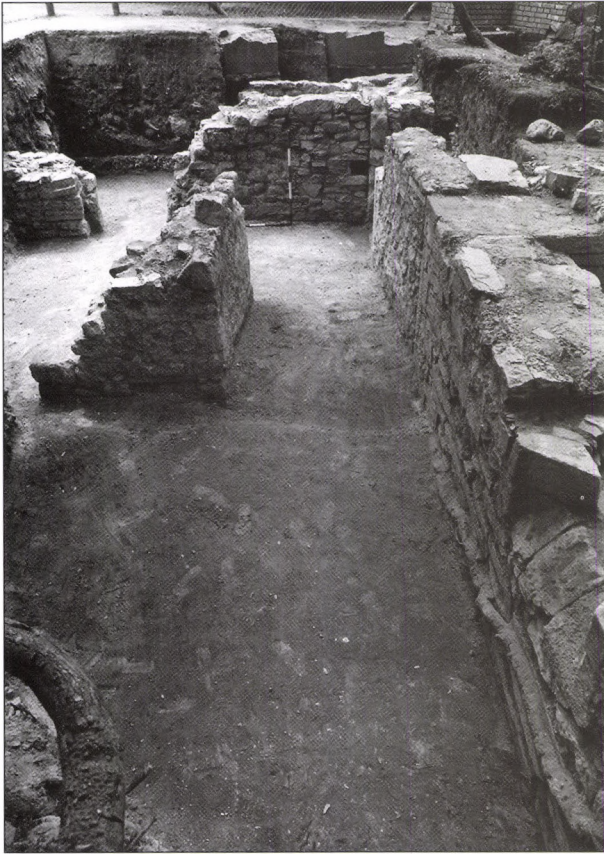
54. kép Budapest XIII. Margitsziget, romkert. A kastély K-i udvara, torony: a torony alja É felől. 15–16. század  
Abb. 54 Budapest XIII. Bezirk. Margareteninsel, Ruinen-  
garten. Östlicher Schlosshof, Turm: Unterteil von Norden.  
15.–16. Jh.

Az alapfalak vizsgálata azt mutatja, hogy a korábban erőteljesebb, több kőfallal rendelkező tornyot építettek. A feltárás idején, a torony alatti folyosó 190 cm hosszú keleti falának a tetején megmaradt a dongaboltozat első kősora, a Ny-i szélén 7 elnagyolt, átlag 26×24×22 cm-es kváder helyezkedett el. A támpilléres keleti toronyfal minden oldalán több rétegű vakolat volt, de a feltárás után csak foltok maradtak. A keleti átjáró szélessége változatlan maradt. A tornyot

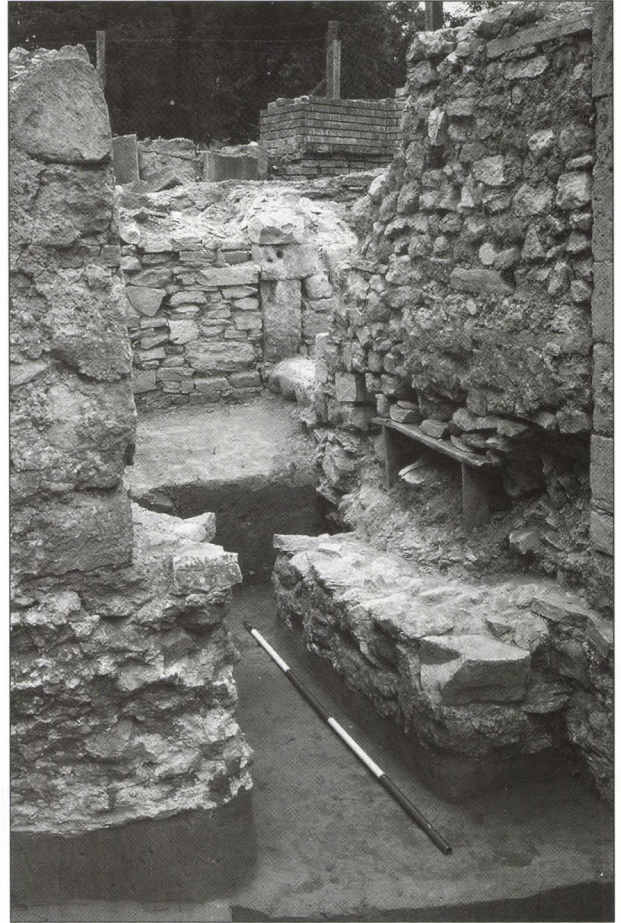
55. kép Budapest XIII. Margitsziget, romkert. A kastély K-i udvara: a torony alja feltárás közben. 13–16. század  
Abb. 55 Budapest XIII. Bezirk. Margareteninsel, Ruinen-  
garten. Östlicher Schlosshof: Unterteil des Turms während  
der Freilegung. 13.–16. Jh.

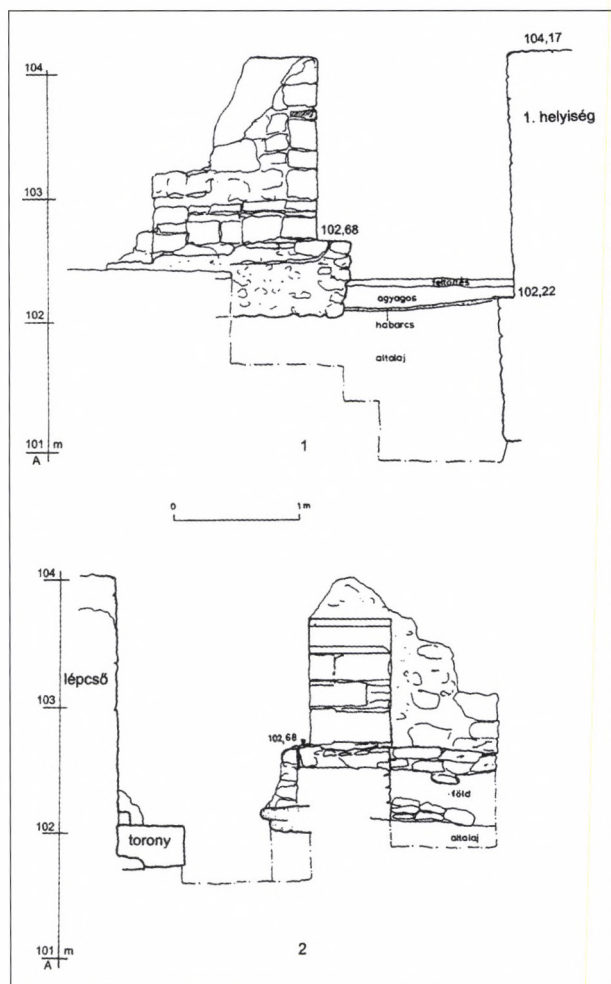
56. kép Budapest XIII. Margitsziget, romkert. A kastély K-i udvara. 1: a torony K-i fala. É-i oldal; 2: a torony K-i fala. D oldal. 15–16. század eleje

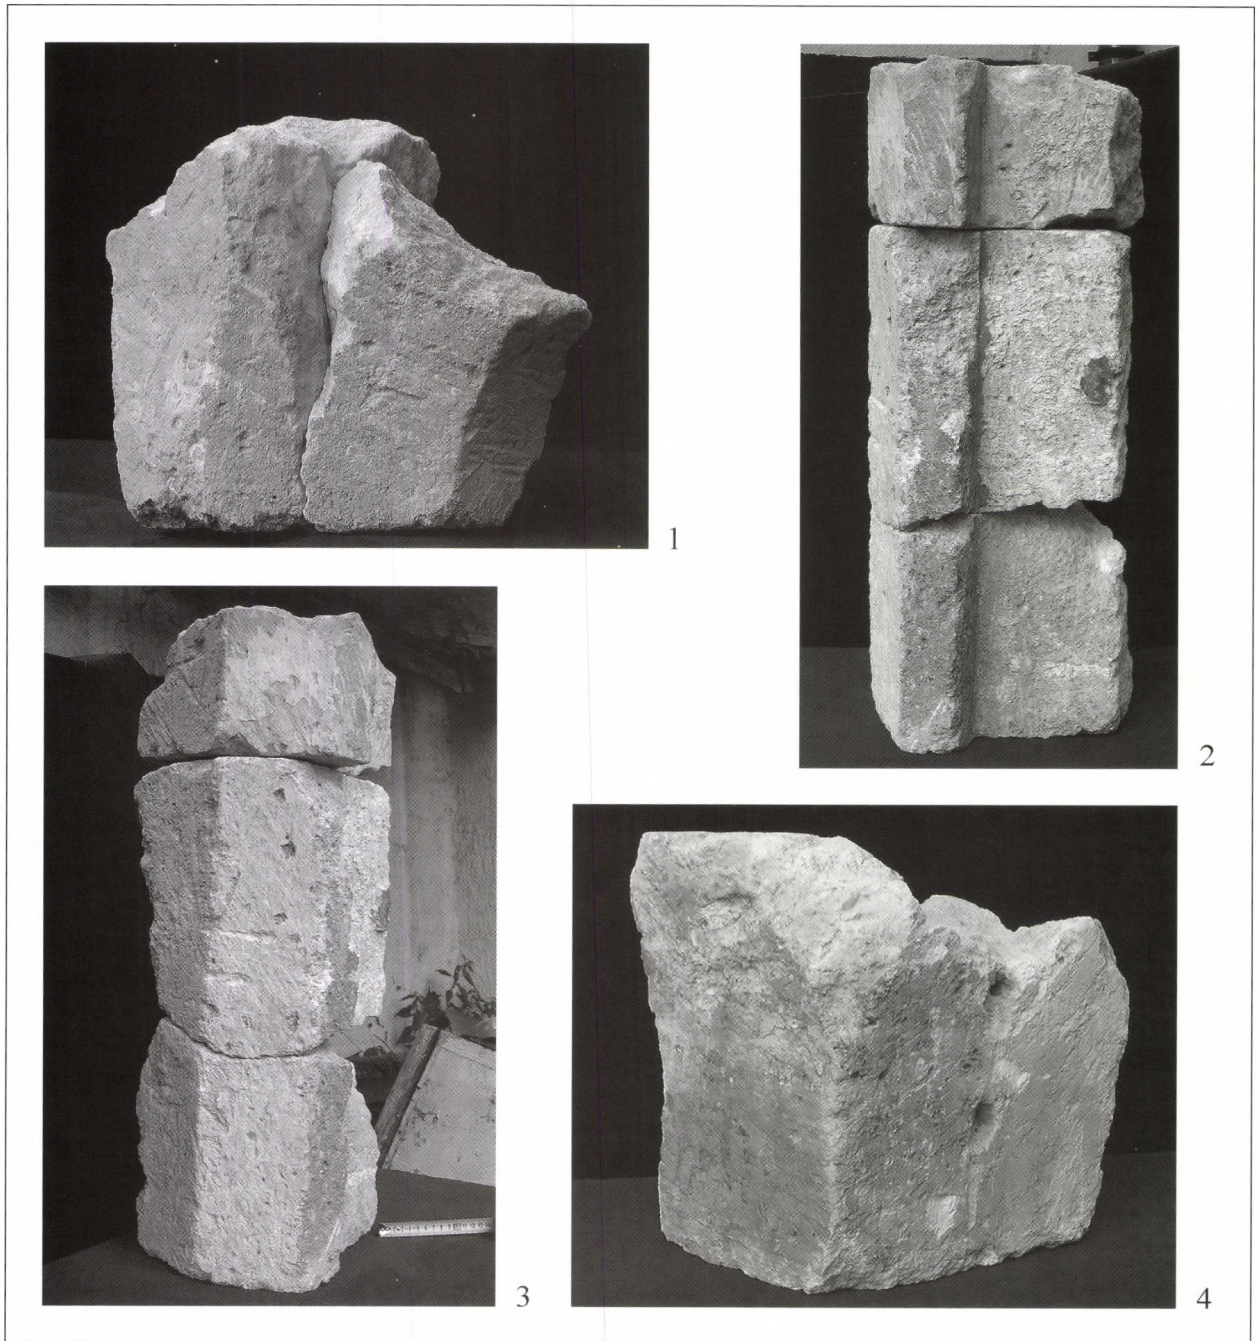
57. kép Budapest XIII. Margitsziget, romkert. A kastély K-i udvara, torony: 1: festett ablak keret; 2–4: festett ajtókeret töredéke. 15–16. század

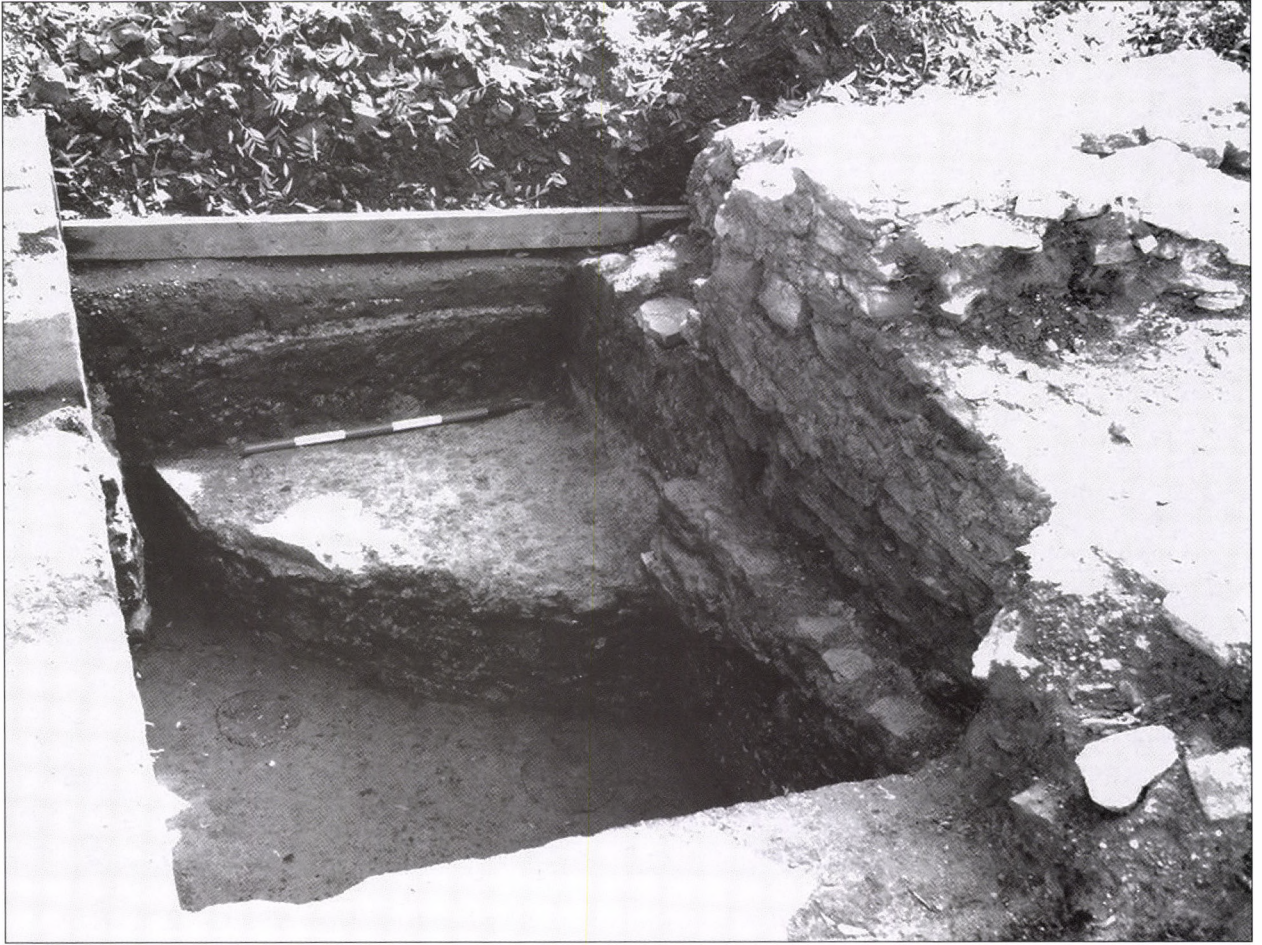
58. kép Budapest XIII. Margitsziget, romkert. A kastély K-i udvara, DNy-i sarok.: a kikötőbe vezető folyosó feltárás közben. 13–16. század

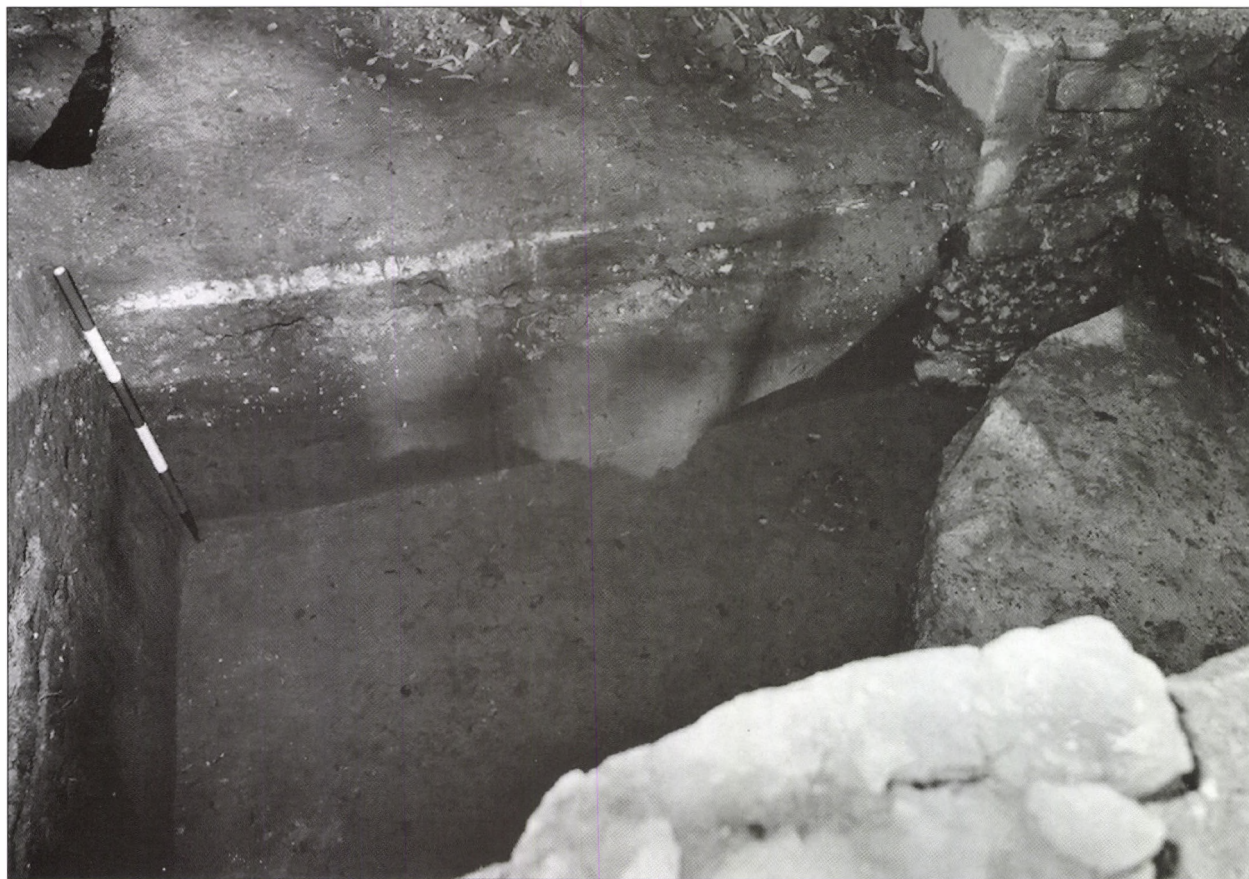
59. kép Budapest XIII. Margitsziget, romkert. A kastély K-i udvara, DNy-i sarok: a folyosó kereszteződés É-i oldala.  
15–16. század eleje
