## KÖZÉPKORI FALFESTMÉNYEK TÖREDÉKEI A MARGIT-SZIGETI KIRÁLYI KASTÉLYBÓL

*A Margit-szigeti domonkos apácakolostorhoz kapcsolódó, Irásné Melis Katalin által feltárt királyi kastély 1. helyiségéből számos festett vakolatdarab került elő. A helyszínen is dolgozó szerző cikkében ismerteti és rekonstruálja az 1. helyiség keleti fala lábazatának 15. századi díszítőfestését.*

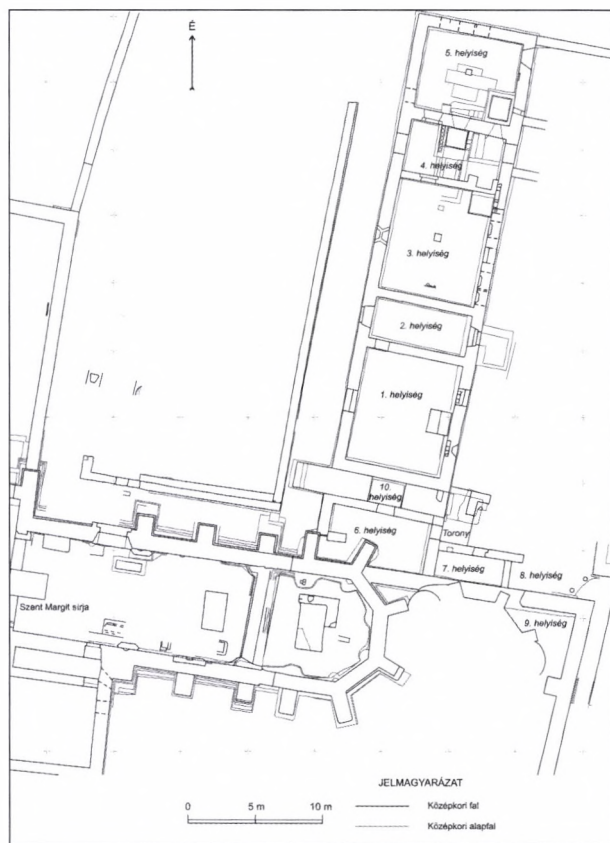
1. kép Budapest XIII. Margit-sziget, romkert. Középkori királyi kastély (rajz: Irásné Melis K. után Irás K.)  
Abb. 1 Budapest XIII. Bez. Margareteninsel, Ruinengarten. Mittelalterliches Königsschloss (Zeichn.: K. Irás nach K. Irásné Melis)

A Margit-szigeti domonkos apácakolostor szentélyéhez északi irányban kapcsolódó királyi kastély feltárása során, az 1., reprezentatív célokra szolgáló helyiségből falfestmények töredékei kerültek elő<sup>1</sup> (1. kép). A valószínűleg a 15. század utolsó harmadában készült<sup>2</sup> festésből sajnos csak kevés maradt meg. A különböző méretű festett vakolatdarabok kisebb része a helyiség keleti fala előtti omladékból származik, nagyobb része, amely eredetileg a keleti fal két ablaka közti szakaszt díszítette, a fal elé épített 17. századi táborigényű kórházi oltár<sup>3</sup> mögött került elő (4. kép 1). Az innét származó falfestménytöredékek némelyike feltáráskor még eredeti helyén volt a falon, zöme azonban elvált a faltól és az oltár hátoldalához tapadt, vagy a fal és az oltár közötti keskeny részbe hullott<sup>4</sup>. Az évszázadok alatt meggyengült falfestmény különböző motívumaihoz tartozó darabok összekeveredtek egymással.<sup>5</sup>

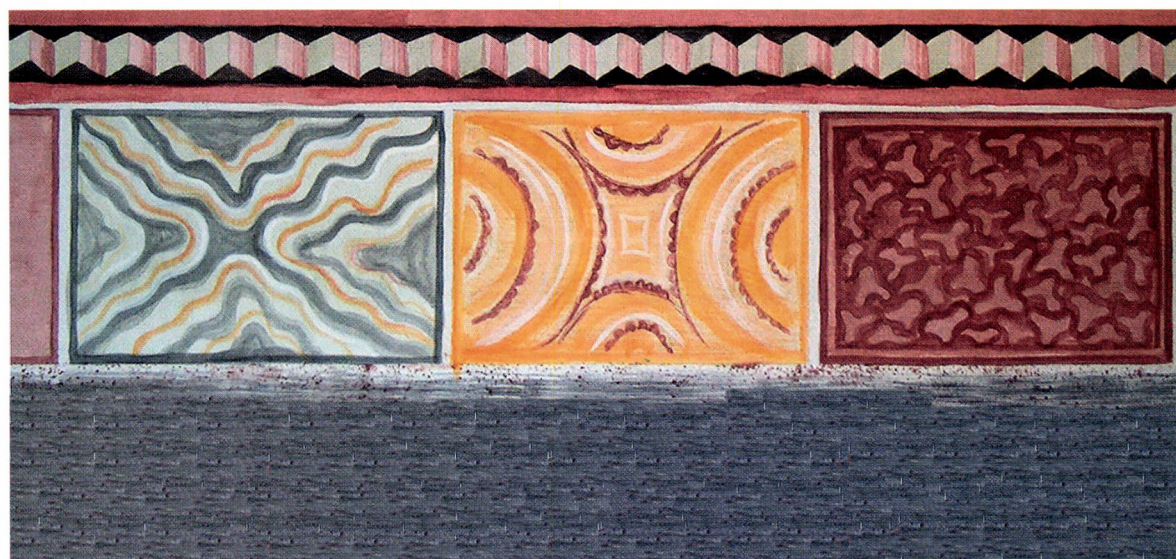
3. kép Budapest XIII. Margit-sziget, romkert. Középkori királyi kastély 1. helyiség keleti fala. 1: falfestményrészlet, a két ablak közti lábazati festés, 15. század (fotó: Harsányi E.); 2: a falfestményrészlet elméleti rekonstrukciója (Harsányi E.)

Abb. 3 Budapest XIII. Bez. Margareteninsel, Ruinengarten. Mittelalterliches Königsschloss. Ostwand von Raum 1.

1: Wandmalereidetail, Sockelmalerei zwischen beiden Fenstern, 15. Jh. (Foto: E. Harsányi); 2: theoretische Rekonstruktion des Wandmalereidetails

E legnagyobb meglévő, szürke felület esetében az alapszínen lévő festés olymértékben ismert, hogy következtetni lehet a motívum egészére, és a különböző színek festési sorrendje is megállapítható. A mező festését először egy lazúros szürke (növényi eredetű szén és mész keveréke<sup>10</sup>) réteg felhordásával kezdték. A jellemzően felülről lefelé húzott ecsetvonások jól láthatók. Az alapszín festése után a képmező körbe keretezése következett, egy 1–1,5 cm széles sötétszürke sávval. Ez után készült két különböző tónusú sötétebb szürke, kb. 2–3 cm széles, sávos hullámfestés, amelyek néhol fedik egymást, néhol nem. A különböző tónusú szürkék után a szabadon maradt világosszürke felületekre a sötétszürkék irányát követő keskenyebb, kb. 1 cm széles, hol erősebb, hol halványabb tónusú sárgával (vasoxid sárga<sup>11</sup>) húzott vonalakat tettek. Közvetlenül ezek mellé, szakaszonként, keskenyebb, vörös (vasoxid vörös) vonalakat húztak. Végül a mésszel készített fehér hullám festés következett. A hullámvonalak a felső sarkokból indulnak átlósan lefelé a képmező közepe felé, majd onnét elfordulva egy részük az alsó sarkok felé, másik részük a felső sarkok felé halad. Ez az ábrázolás négy darab márványlapot imitál, oly módon egymás felé fordítva, hogy a rajtuk lévő motívum a vízszintes és a függőleges tengelyre is szimmetrikus mintát mutasson (3. kép 2).

A szürke alapszínű mezőt követő 8., *sárga* alapszínű mező részlete szintén a falról levált töredékekből lett összeillesztve. A világossárga (vasoxid sárga) alapszínnel, vízszintes irányú ecsetvonásokkal, lazúrosan festett mezőben sötétebb és világosabb tónusú modellálások figyelhetők meg (3. kép 1). Egy részük az egyik felső sarokból ívesen lefelé indul, majd a másik felső sarok felé fordul, másik részük lefelé fordulva a kiinduló sarok alatti sarok felé tart. A sárga festésen, az alap modellálásával megegyező irányú olyan, vörössel (vasoxid vörös) festett keskeny, íves sávok láthatók, amelyek egyik oldalára egymást követő vörös körcikkek vannak festve. Utoljára ebben az esetben is a mésszel festett fehér sávos festés készült. A szürke alapszínű mező festett motívumait alapul véve feltételezhető, hogy ez a mező is tengelyesen szimmetrikus díszítésű volt. Ezt támasztják alá azok a töredékekből álló felületek, amelyek ugyan pontosan nem illeszthetők a nagy felülethez, de eredeti helyük, az ecsetvonások irányát és a vakolat vastagságát figyelembe véve, nagy valószínűséggel megállapítható. Segítségükkel a mezőt díszítő motívumok elméleti rekonstrukciója is elkészíthető (3. kép 2).

A sárga alapszínű mezőt a 9., *vörössel* (vasoxid vörös) festett mező követte. A bal felső sarkához tartozó darabok pontosan illeszthetők a sárga alapszínű mellé (3. kép 1). A világos, lazúros, rózsaszínes

A mezők magassága a 7., szürke alapszínű mező megmaradt felületén mérhető, 49 cm (3. kép 1). A többi mező magassága is nagyjából ezzel megegyező lehetett, bár néhány cm-es eltérés a vízszintes vonal festésének pontatlanságából adódhatott.

A mezők fölött húzódott a kb. 20 cm széles geometrikus ornamentika (3. kép 2). Alsó részét nagyon jó minőségű vörössel (cinóber<sup>13</sup>) festett, kb. 3,5–4 cm széles sáv alkotja (4. kép 4). A vörös sávot kb. 0,5–1 cm széles fehér sáv szegélyezi. A felső fehér sávon fekete (növényi eredetű szén) háromszögekből álló „farkasfog” motívum fekszik. Néhány meglévő, de nem pontosan illeszkedő töredék, valamint a déli ablak baloldala mentén megmaradt *in situ* festés alapján állítható, hogy az ornamentika tengelyesen szimmetrikus volt. Felső részén fordított állású, fekete „farkasfog” motívum majd vörös sáv futott, amelyek méretei megegyeztek az alul lévők méreteivel. A farkasfog motívumok nem érintkeznek, egymáshoz képest el vannak csúsztatva úgy, hogy az általuk közrefogott területen kb. 10 cm magas, cikk-cakk sáv jöjjön létre. A cikk-cakk függőleges vonalakkal trapézokra van bontva. Az alsó háromszögek csúcsától jobbra lévő trapézok vöröses színűek, a balra lévők halványzöldesek. Olyan hatást kelt mintha egy vörössel határolt fekete sávban harmonikaszerűen összehajtogatott szalag futna. A „hajtogatások” mentén az egyik oldal árnyékos.

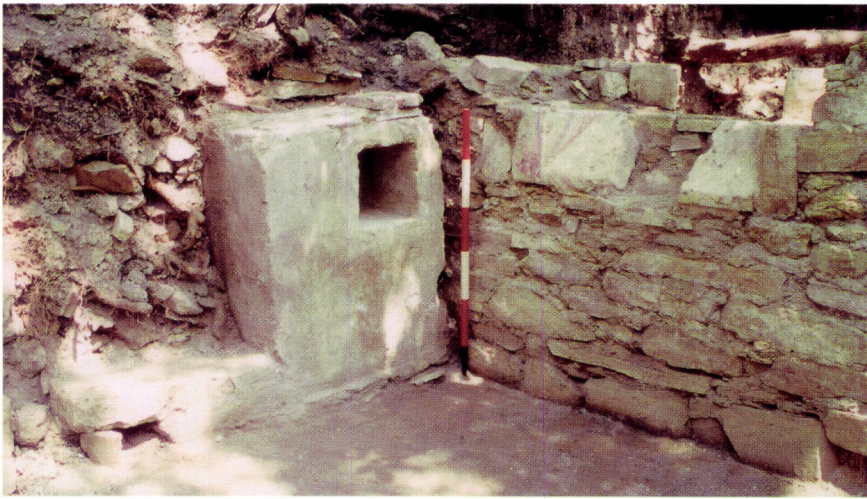
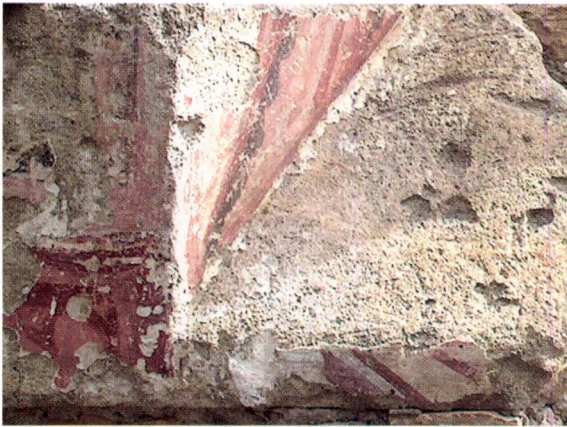
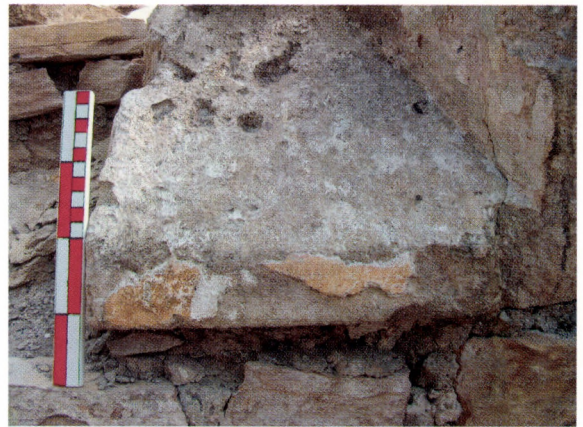
4. kép Budapest XIII. Margit-sziget, romkert. Középkori királyi kastély 1. helyiség keleti fala. 1: tábori kórházi oltár, 17. század (fotó: BTM); 2–3: falfestményrészletek 15. század (fotó: Harsányi E.), 4: cinóber; 5: azurit (4–5: fotó: Galambos É.)

Abb. 4 Budapest XIII. Bez. Margaretinsel, Ruinengarten. Mittelalterliches Königsschloss. Ostwand von Raum 1. 1: Altar des Lazarett, 17. Jh. (Foto: BTM/Budapester Historisches Museum); 2–3: Wandmalereidetails 15. Jh. (Foto: E. Harsányi); 4: Zinnober; 5: Azurit (Fotos 4–5: É. Galambos)

tónusú aláfestésen kétféle sötétebb vörös festés látható. A világos aláfestés adja a mezőt díszítő három-ágú „amőba” motívumok színét. A déli ablak bal szélétől északra az ablak sarokkővén ennek a vörös mezőnek a jobb felső sarka látható a keretező sötétvörös sávval, és a fölötté húzódó geometrikus ornamentika részletével<sup>12</sup> (4. kép 2).

Az utolsó ismert mező alapszíne *sárga*. Ehhez a 11. mezőhöz tartozó kb. 5 x 22 cm-es festett vakolatdarab az ablak déli alsó sarokkővén vészelt át az évszázadokat (4. kép 3). Vörös keretező sáv ugyan nem látható rajta, de mivel ez mindegyik ismert sárga mezőnél megtalálható, feltételezhető, hogy itt is volt. A mező jobb széle valószínűleg itt is – úgy, mint az északi ablak esetében – az ablak jobb szélénél volt.

A mezők teteje – az ablakok alatt lévők kivételével – az ablakok alja fölött kb. 10 cm-rel volt. Ez az északi ablak bal széle, valamint a déli ablak bal széle mentén megmaradt *in situ* falfestménytöredékeken látható (4. kép 2).

A feltehetőleg főleg figurális motívumokkal díszített felső zóna nagy része megsemmisült, így a több színnel – zölddel (malachit<sup>15</sup>), kékkel (azurit<sup>16</sup>) (4. kép 5), vörössel (vasoxid vörös) sárgával (vasoxid sárga), fehérrel (mész) –, festett ábrázolásnak csak néhány részlete értelmezhető. (5. kép 1). Az egyik összeállított kisebb felületen, egy sárga aláfestésre készült egyszínű zöld festés mellett, feketével model-
