AZ UTOLSÓ MECSEKI ÜVEGHUTA FEJEZET A KORA ÚJKORI ÜVEGMŰVESSÉG TÖRTÉNETÉBŐL

GALLINA Zsolt¹

– GULYÁS Gyöngyi²

Glassmaking, once a flourishing craft industry in Hungary, boomed after the Ottomans were finally driven out of the country at the end of the 17th century. By the 18th century, there was a glassworks in almost every hill and lower mountain area rich in forests. Four workshops operated only in the eastern Mecsek Mountains between the end of the 17th and the early 19th century. The glasshouse established in Hosszúhetény-Pusztabánya in early modern times was active between 1784 and 1805; it is a relic equally important for both archaeology and industrial history. The style, technology, and organisation of glassmaking, however, were a heritage of previous centuries. The study presents the excavation results and reconstruction of a key relic, the glassworks of Pusztabánya, and a preliminary report of the glassmith's house.

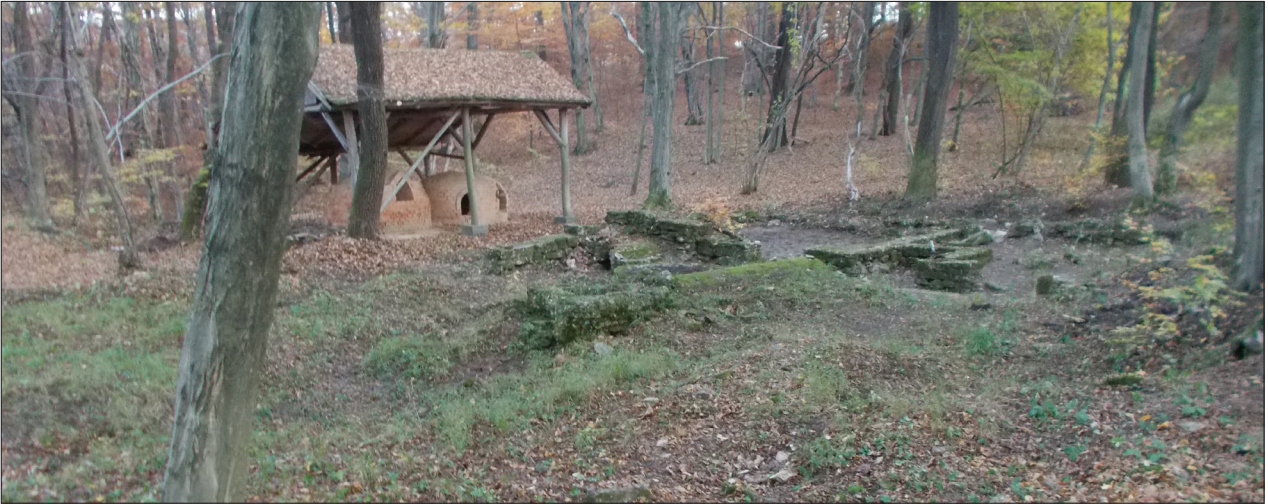
4. kép Az üvegcsűr a feltárás előtt (fotó: Gulyás Gyöngyi)
 Fig. 4 The glassworks before the excavation (photo by Gyöngyi Gulyás)

The glasshouse established in Hosszúhetény-Pusztabánya in early modern times was active between 1784 and 1805; it is a relic equally important for archaeology and industrial history (*Fig. 4*). In Pusztabánya, the style, technology, and organisation of glassmaking were a heritage of previous centuries. The relics were unearthened and recovered by archaeological methods.

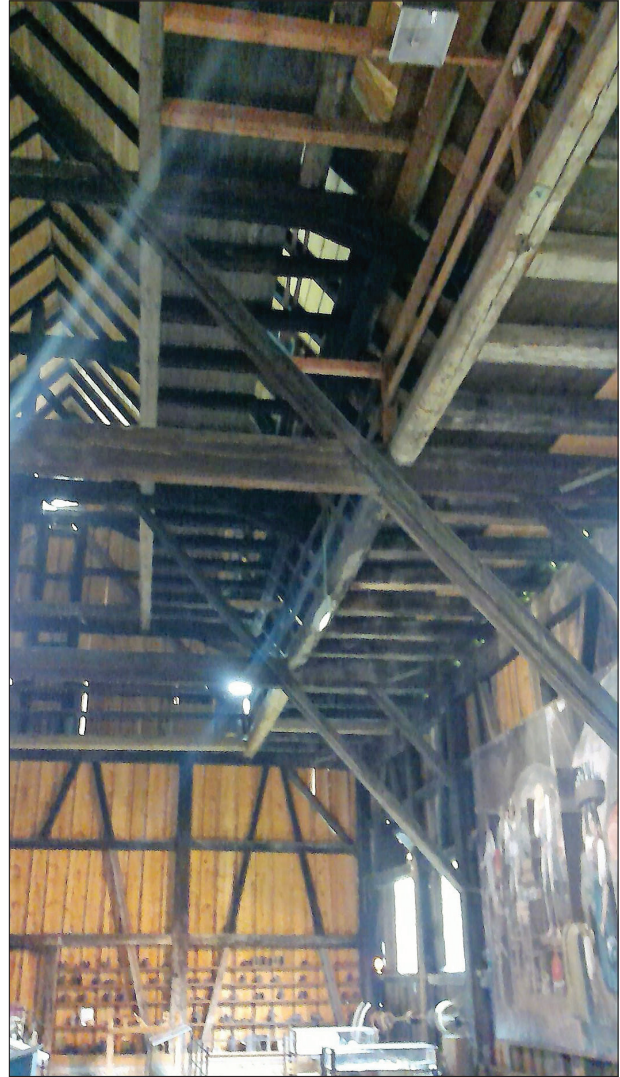
9. kép Az üvegcsűr feltételezett tetőszerkezete egy németországi példa alapján (fotó: Borsi-Lakatos László)

Fig. 9 Roof structure of the glassworks, reconstructed based upon an analogy in Germany (photo by László Borsi-Lakatos)

A pusztabányai üvegműves épület egyedülállóan jó állapotban maradt meg hazai és nyugat-európai viszonylatban is, hála annak, hogy utolsó lakói elhagyták és nem bontották el. Az észak–déli irányú építmény teljes külső hosszúsága 36,4 m, legkisebb külső szélessége 11,5 m, legnagyobb külső szélessége 15,4 m. A falak vastagsága: 50–80 cm. Érdekes, hogy az épület nagy méretei ellenére nem volt belső alátámasztásnak nyoma (8–9. kép).

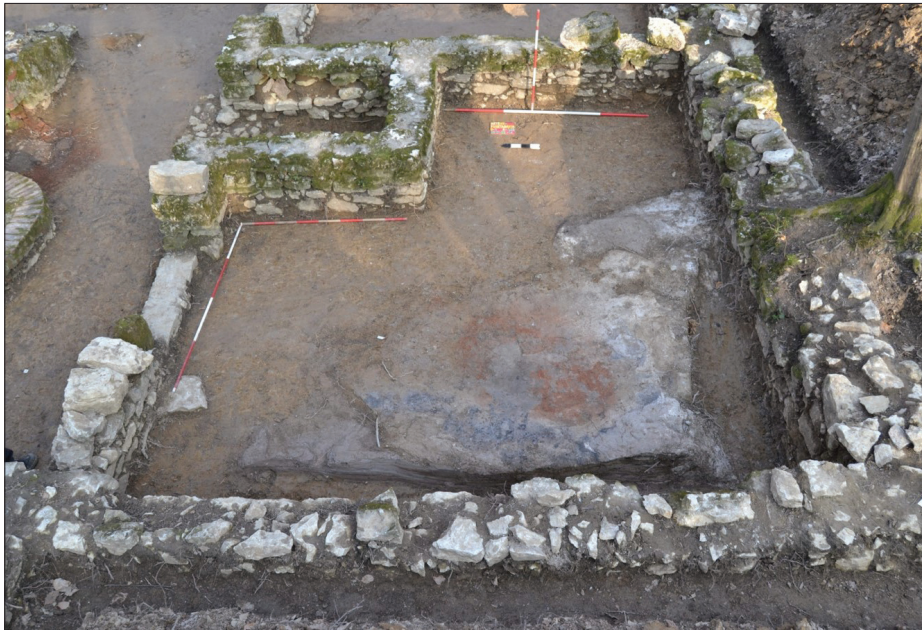
12. kép A délnyugati helyiség (fotó: Gulyás Gyöngyi)
 Fig. 12 The south-west room (photo by Gyöngyi Gulyás)

A mindennapi életben használt üvegtárgyakon kívül Pusztabányán jelentős mennyiségben gyártottak színezetlen sík-, (tábla-), azaz ablaküveget is (Lang 2008, 87). Ezek kivételesen nagy mennyiségben kerültek felszínre a délnyugati (s1) helyiségben, ahol szinte összefüggő réteget alkottak. Ugyanitt a falhoz támasztva két halványzöld színű, 21 cm átmérőjű, középen lyukas, peremes szélű karika- vagy tányérüveget is találtunk (25. kép 12). Ezek a darabok nagy valószínűség szerint ablaküvegnek készültek, valamivel kisebb – 130–140 mm – átmérőjű párhuzamaikat a 17. századi osztrák anyagban is megtaláljuk (Tarcsey 2008b, 173, Abb. 1, 5).

Separate rooms were once attached to the northern and southern ends of the glasshouse. The room on the north side might have been a storage room for firewood and end products (Fig. 19), the one at the south-west corner for chemicals, poisonous materials, and lime (Fig. 12, Fig. 32). The south-east

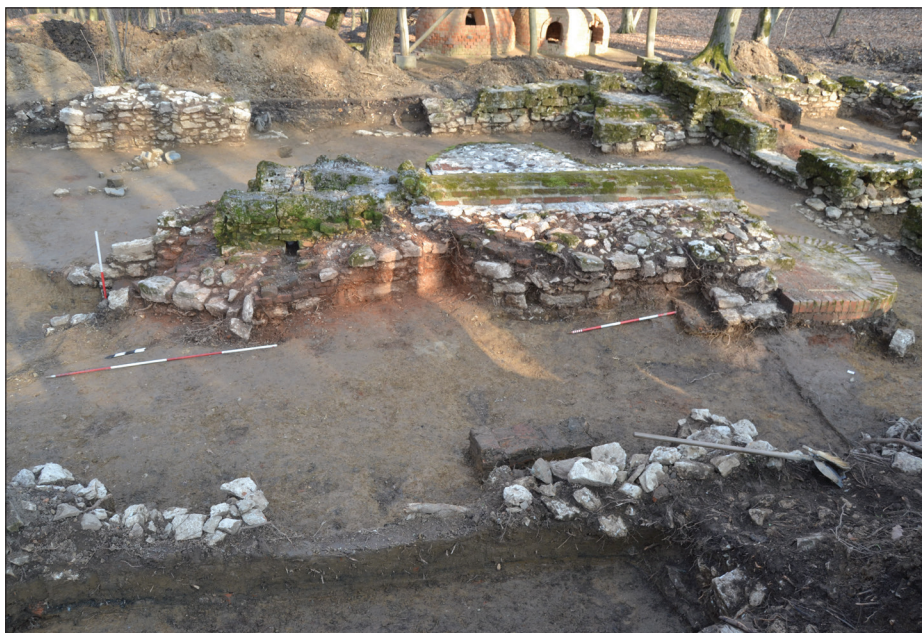
13. kép A kettőskemence (fotó: Gulyás Gyöngyi)
 Fig. 13 The double furnace (photo by Gyöngyi Gulyás)

Az üvegcsűr központi részén helyezkedett el a 9 m hosszúságú kettős (olvasztó és temperáló) kemence (13. kép). Az olvasztókemence (s3) tojásdad alaprajzú – mely a kettős kemence északi traktusát alkotta – boltozott felső része jól megmaradt, az oldalán tartólyukakkal. 4–6 olvasztótégely befogására volt alkalmas. A kemence 310 cm hosszú és 150 cm széles, falvastagsága 50 cm volt. A tűzmeosztással működő kemencéknél különösen ügyelni kellett arra, hogy az adott fázishoz szükséges hőmérséklet uralkodjék, amit hutacsatornákkal, nyílásokkal oldottak meg. E huzatnyílások itt jól megfigyelhetőek voltak. Az olvasztókemence szájnnyílása északi irányba mutatott, mely előtt a hosszanti előtér-gödör (s14) helyezkedett el. A kemence szája széles, kiugró, kövekkel körberakott, legyező alakban kiszélesedett. Az előtér-gödör déli vége letapasztott, kövel kirakott, fala helyenként átégett. Az előtér-gödör felső részét kerekdedre szélesítették ki valószínűleg a korábbi feltárások során, amikor két dréncsovét helyeztek el itt, hogy a rekonstrukciót a csapadékos időben víztelenítsék (14. kép). Az előtér-gödört mintegy 50 cm-rel lemélyítettük, így az újkori vastag faszenes és faszenes-paticsos feltöltődés eltávolítása után elértük a gödör kisebb kövekből kirakott alját. A gödör feltöltődött rétegeiből nagy méretű, szögletes, egy vagy két oldalán üvegesre átégett kőzetek, 6–8 db lekerekített élű kemencefalazat, egy vas csapszeg, egy mázastál-töredék, kevés zöld üvegolvadék és egy-két üvegtöredék került felszínre, másodlagos helyzetből.

The 9 m long double furnace (for melting and tempering glass) was situated in the centre of the glasshouse; we have also discovered a part of the hard-stomped floor around it (Figs 13–17). North of the double furnace, we have found the remains of six lesser, furnace-like round semi-sunken earthen structures. These are called *cigánykohó*, “Gypsy’s furnace” in Hungarian (Fig. 22), and perhaps were indeed bowl and shaft furnaces of wandering Gypsy blacksmiths, who settled there for some time after the glassworks had been abandoned.

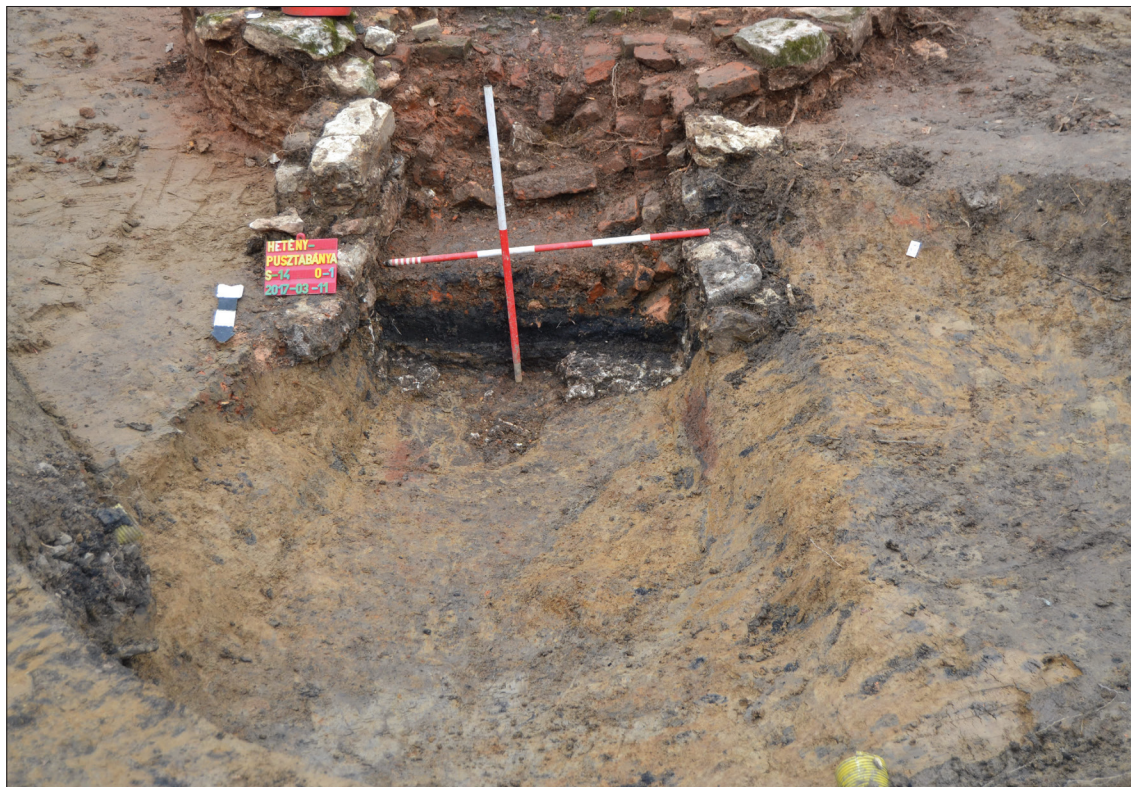
14. kép Az olvasztókemence szájnyílása az előtérgödörrel (fotó: Gulyás Gyöngyi)
Fig. 14 The mouth of the glass furnace with the ash pit in the foreground (photo by Gyöngyi Gulyás)

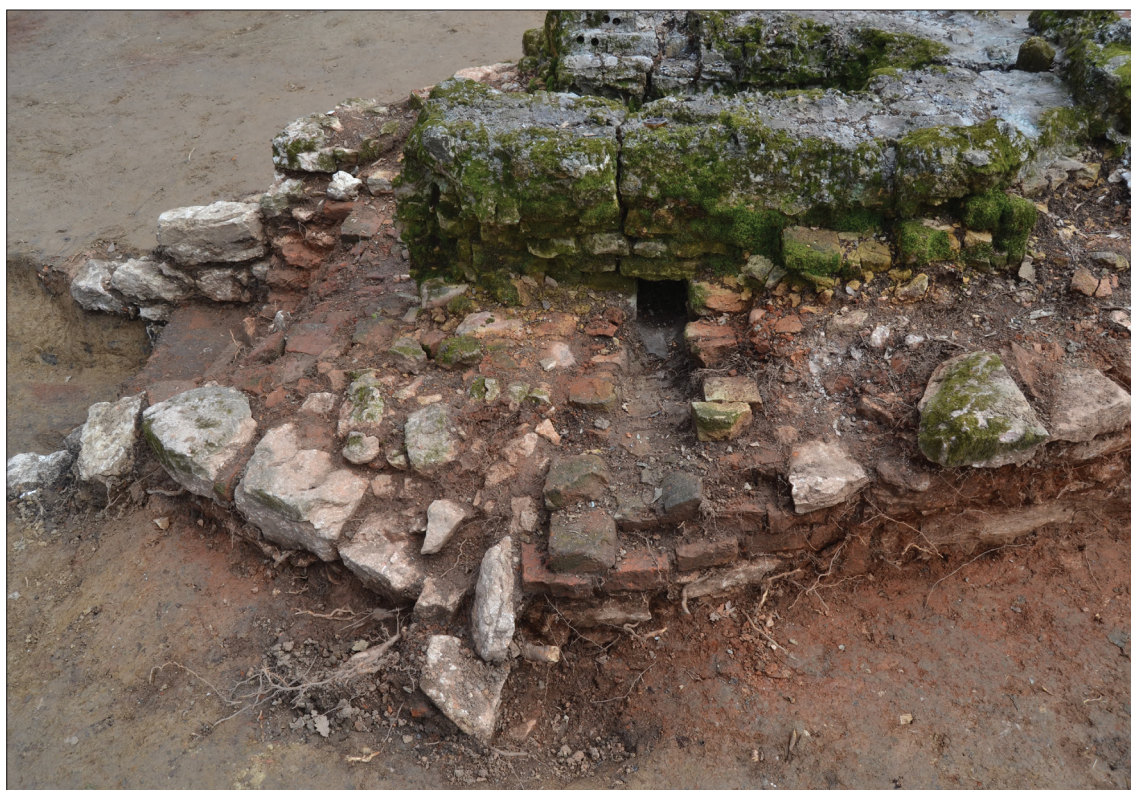
15. kép Tűzlyuk az olvasztókemence oldalán (fotó: Gulyás Gyöngyi)
Fig. 15 "Firehole", the tunnel for conveying residual heat to the cooling furnace, on the side of the smelting furnace (photo by Gyöngyi Gulyás)

két traktusát fent a téglapadok szintjén keskeny ún. tűzlyuk (15. kép), lent a tűztér szintjén huzatcsatorna, ún. fekvőkémény kötötte össze. A készüveg visszahűtését tehát az olvasztókemence hővesztésével oldották meg. A kemence délre nyíló szájnyílása előtt félköríves, átégett, platni keménységű felületet fogtunk meg. Ettől nyugatra, részben a hűtőkemence délnyugati része alatt megtaláltunk egy korábbi, elbontott kemence (s43) alapozását (16. kép). A hűtőkemence szájnyílásától nyugatra találtunk egy sekély, kerekded mélyedést (s20), két oldalán vörös, égett foltokkal. Ettől északra sűrke színű, keményre letaposott, korabeli padlószint is érzékelhető volt. Az s20-tól délnyugatra egy cölöplyuk (s21) feküdt.

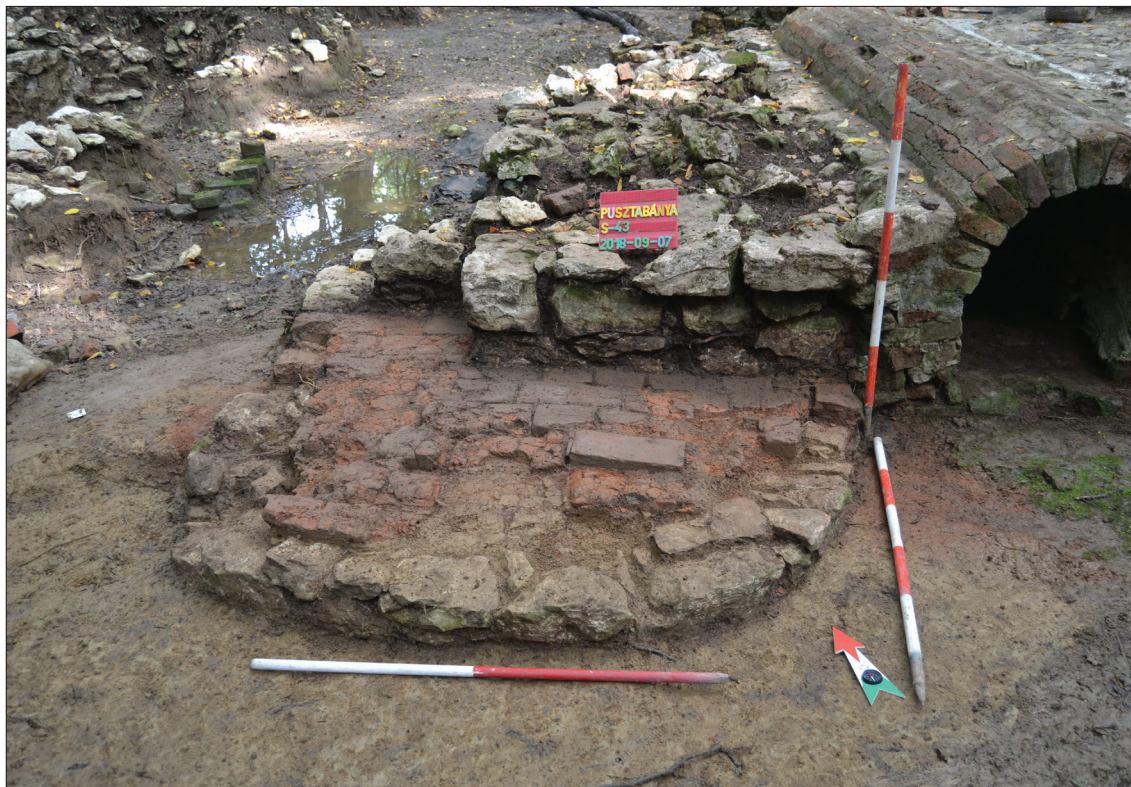
16. kép A visszabontott kemence maradványa (fotó: Kurucz Máté)
Fig. 16 Remains of a dismantled furnace (photo by Máté Kurucz)

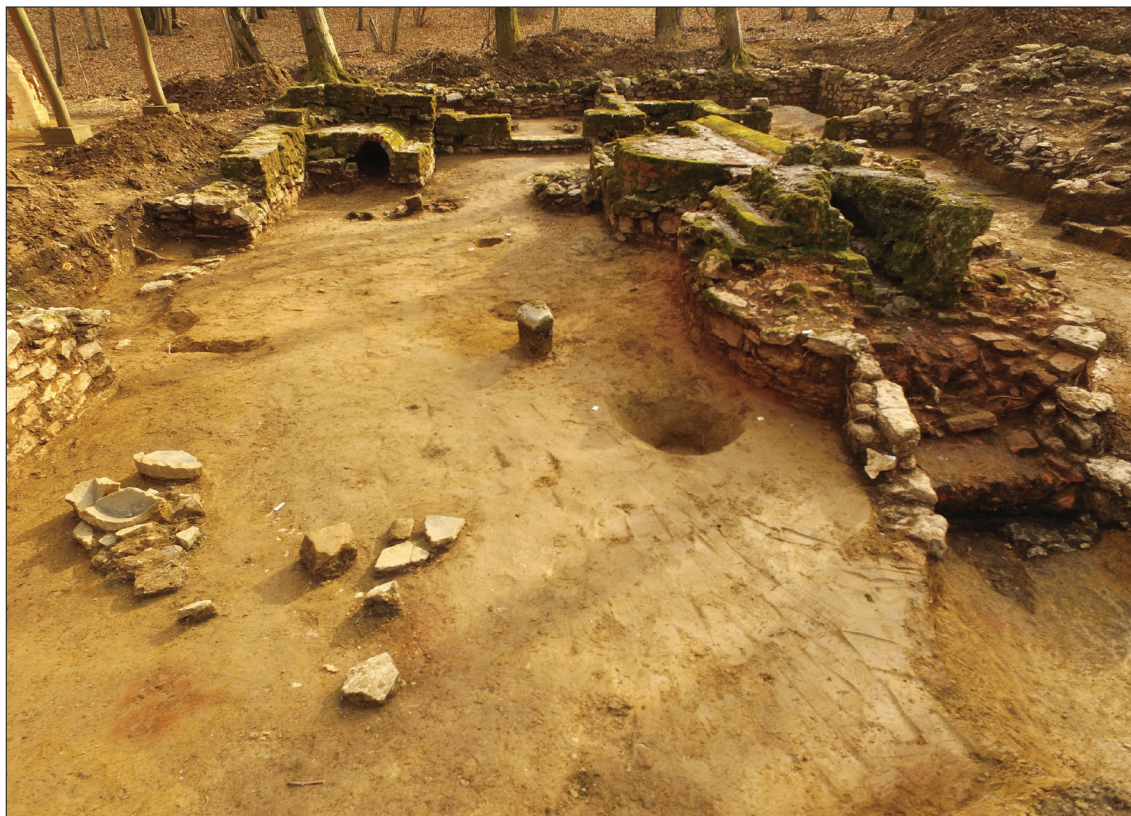
17. kép A kettős kemencétől keletre levő kiszolgáló egységek (fotó: Gulyás Gyöngyi)
Fig. 17 Auxiliary buildings east of the double furnace (photo by Gyöngyi Gulyás)

A kemence körül kisebb kiszolgáló egységek, gödörök és leletkoncentrációk jeleztek a korabeli előkészítő munkafázisokat (17. kép). Északkeleti oldalán egy körülbelül 1 m átmérőjű gödör (s18) volt. Ettől északkeletre és a középső falszakasz között, az altalajon nagyméretű kőtégely darabjai (28. kép 11), öntőformák, agyag fúvóformák és edénytöredékek feküdtek (s19). Innen került elő egy igen vastag, sárgásbarna színű, díszített agyaglap és számos, egyik oldalán üvegesre kiegészített kemencefalazat-darab. Az említett, egyik szélén két sorban négyszögletes alakú lyukakkal

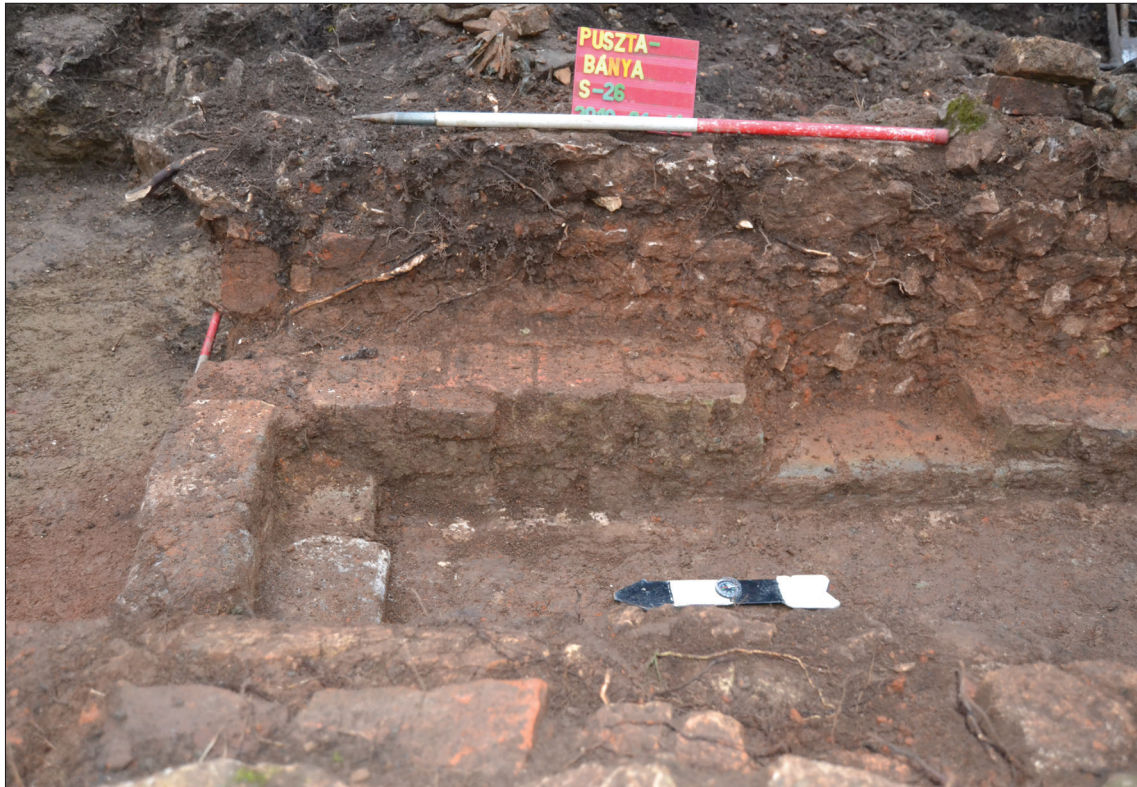
18. kép A szárító kemence belső téglafal bélése (fotó: Gulyás Gyöngyi)
Fig. 18 Brick lining of the kiln for drying firewood (photo by Gyöngyi Gulyás)

We have also unearthed a nearly 5 m long rectangular kiln, perhaps for drying wood, north of the double furnace (Fig. 18). It was built of stone and lined with bricks inside. Besides, we have discovered a two-chimney double stone kiln with a brick lining and floor attached to the western external wall of the glasshouse (Figs 20–21, Fig. 31). It was probably used in sheet glass production and as a calciner. We have observed various features, including a number of lesser pits, auxiliary structures, find concentrations, burnt surfaces and layers with traces related to glass production around the furnaces and the kiln. These belong to different stages in the complex *chaîne opératoire* of glassmaking.

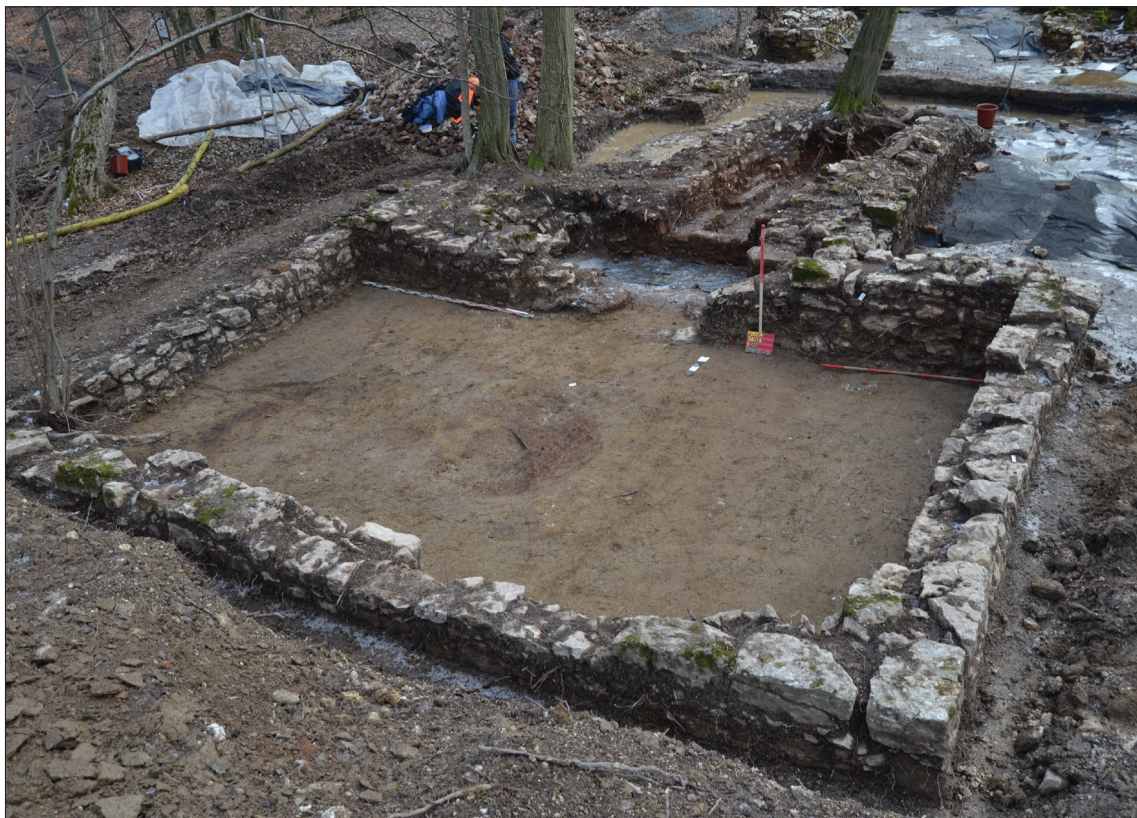
19. kép Az északkeleti helyiség és a szárító kemence (fotó: Gulyás Gyöngyi)
Fig. 19 The north-east room and the kiln for drying wood (photo by Gyöngyi Gulyás)

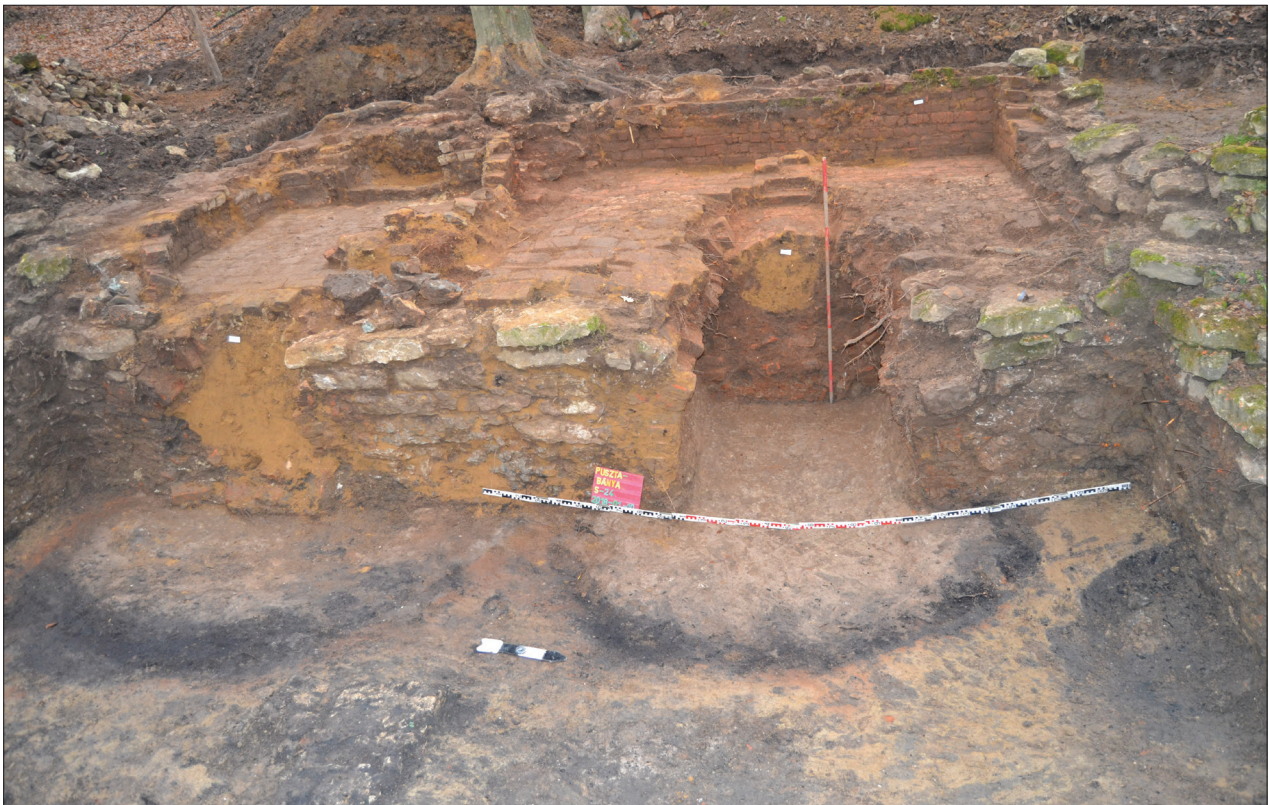
21. kép A téglapadozatú kettős kürtős kemenceegyüttes (fotó: Gulyás Gyöngyi)

Fig. 21 The two-chimney double furnace with a brick floor (photo by Gyöngyi Gulyás)

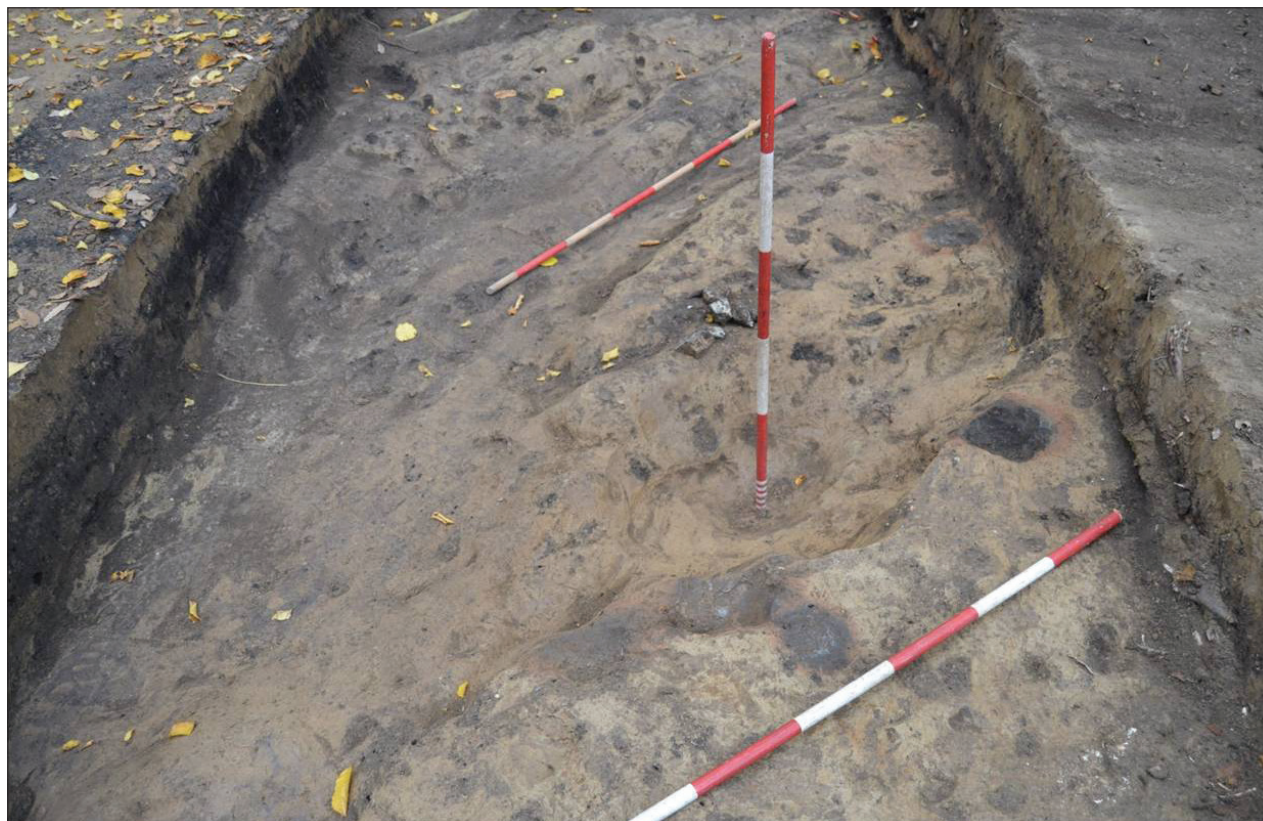
22. kép Az úgynevezett cigánykohók (fotó: Gallina Zsolt)
Fig. 22 The so-called “Gypsy’s furnaces” (photo by Zsolt Gallina)

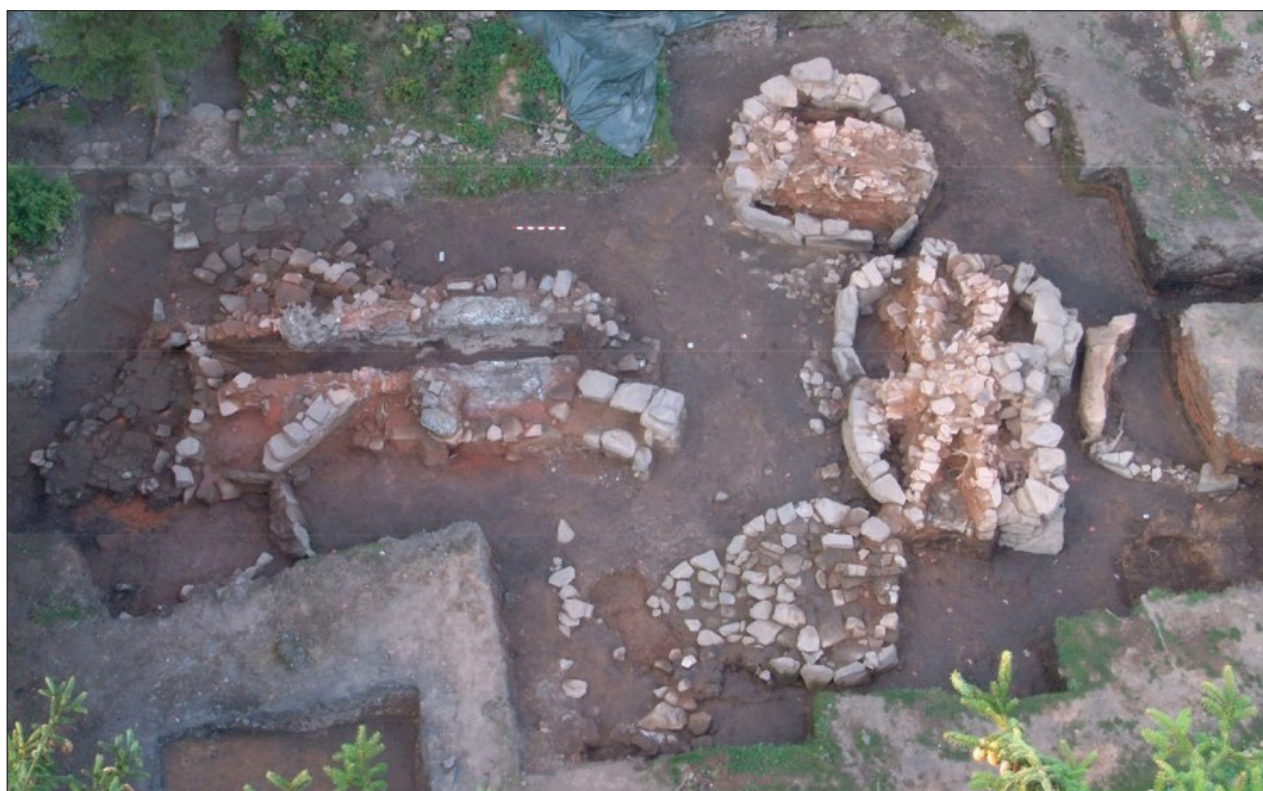
23. kép A lakenborni üveghuta (Myszka 2008, 2. ábra)
Fig. 23 The glassworks of Lakenborn (Myszka 2008, 2. ábra)

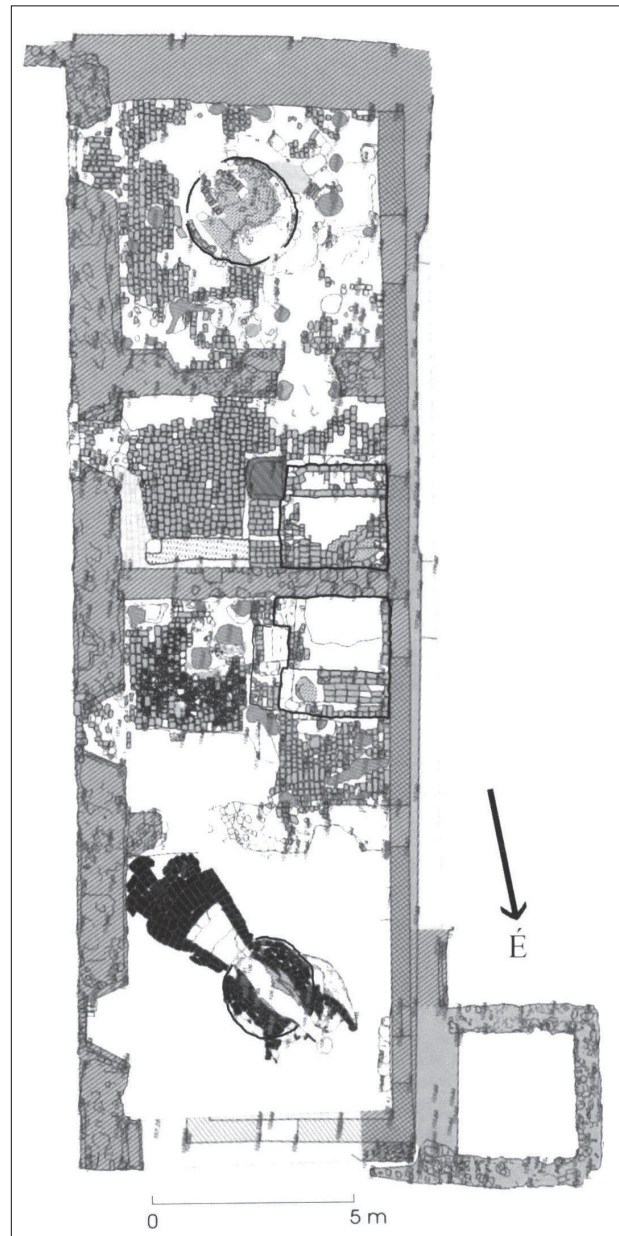
24. kép A Visegrád Rév utcai üveghuta felszínrajza (Mészáros 2008 után)

Fig. 24 Survey map of the glassworks excavated in Rév Street, Visegrád (after Mészáros 2008)

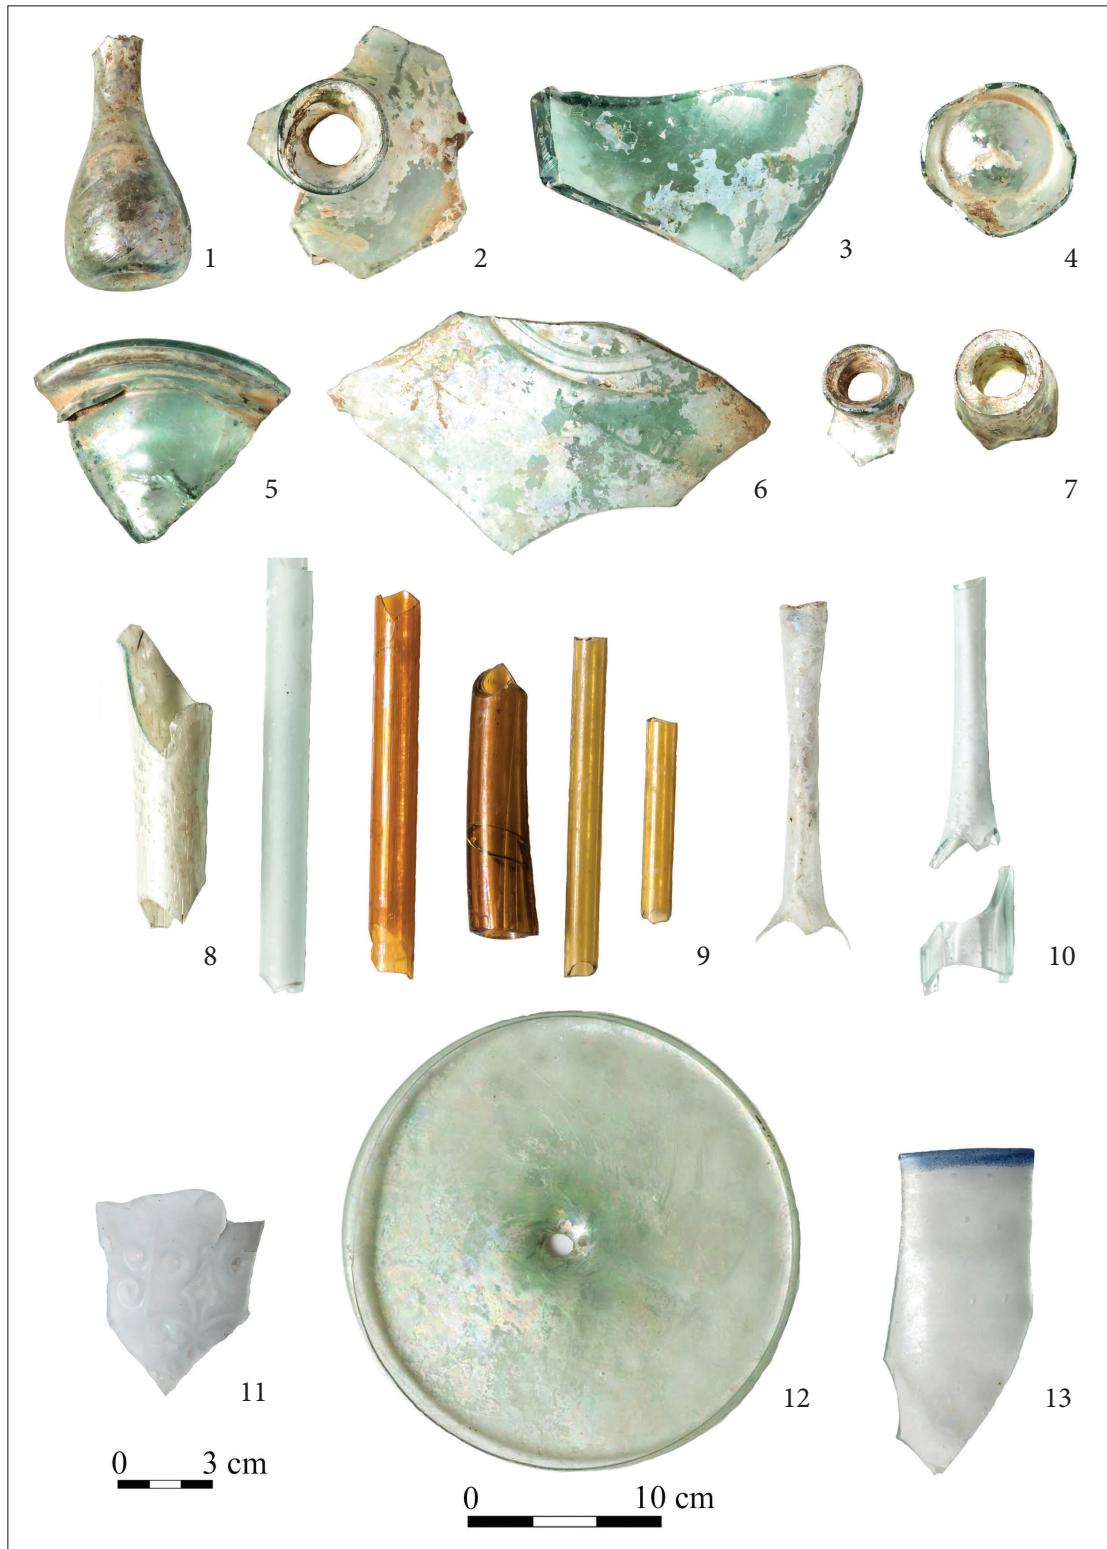
25. kép A feltárásról származó üvegleletek (fotó: Tóth Zsolt, Gulyás Gyöngyi). 1: Illatszeres vagy gyógyszeres fiola; 2: Palackok perem- és válltöredéke; 3–6: Edények fenéktöredékei; 7: Palackok perem- és válltöredékei; 8: Hosszú nyakú edény töredéke; 9: Színes üvegszövek töredékei; 10: Valószínűleg illatszeres üvegek töredékei; 11: Liliomdíszes töredék; 12: Karikaüveg; 13: Kék festékkel színezett peremű kancsó töredéke

Fig. 25 Glass findings from the excavation. 1: Perfume or medicine vial; 2: Rim and shoulder fragments of bottles; 3–6: Vessel base fragments; 7: Rim and shoulder fragments of bottles; 8: Fragment of a long-necked vessel; 9: Colour glass tube fragments; 10: Fragments of probably perfume vials; 11: Glass sherd with relief lily motif; 12: Round stained glass window tile; 13: Blue-painted rim fragment of a glass jug (photos by Zsolt Tóth, Gyöngyi Gulyás)

Néhány olyan unikális töredék is előkerült, mely alapján tudjuk, hogy a huta nemcsak „tömegcikket”, hanem megrendelésre egyedi, drága üvegeket is előállított. Ilyen két, domború liliomdíszes, áttetsző üvegpohár és egy kék festékkel színezett peremű kancsó töredéke (25. kép 11, 13). Nagy valószínűség szerint az áttetsző anyagú, hosszú nyakú, tölcséresen kiszélesedő szájú üvegtöredékek sem tömegcikk, hanem illatszeres üvegek lehettek (25. kép 10).

The excavation brought to light glass findings in abundance; most were sheet and green blown glass (so-called “forest glass”) fragments (Fig. 25). We have recovered fragments of special objects, like the two translucent drinking glasses decorated with applied lilies and a blue glass jug. Such artefacts mark that besides mass products, the workshop also manufactured precious and unique artefacts on demand. Furthermore, the glassworks’ archaeological record comprised stone and clay or bisqueware tools of glassworking (terracotta blow moulds, a stone pot, fragments of bisqueware trays for cooling glass products, and clay-plastered furnace doors), glass tubes (Fig. 26, Fig. 28), and some personal articles of the workers including a smoking pipe with metal lid, a silver belt-buckle, iron knives, a ring, iron scissors, a rasp, bisqueware and glazed bowl fragments, and a number of coins from between 1761 and 1800 (Fig. 27).

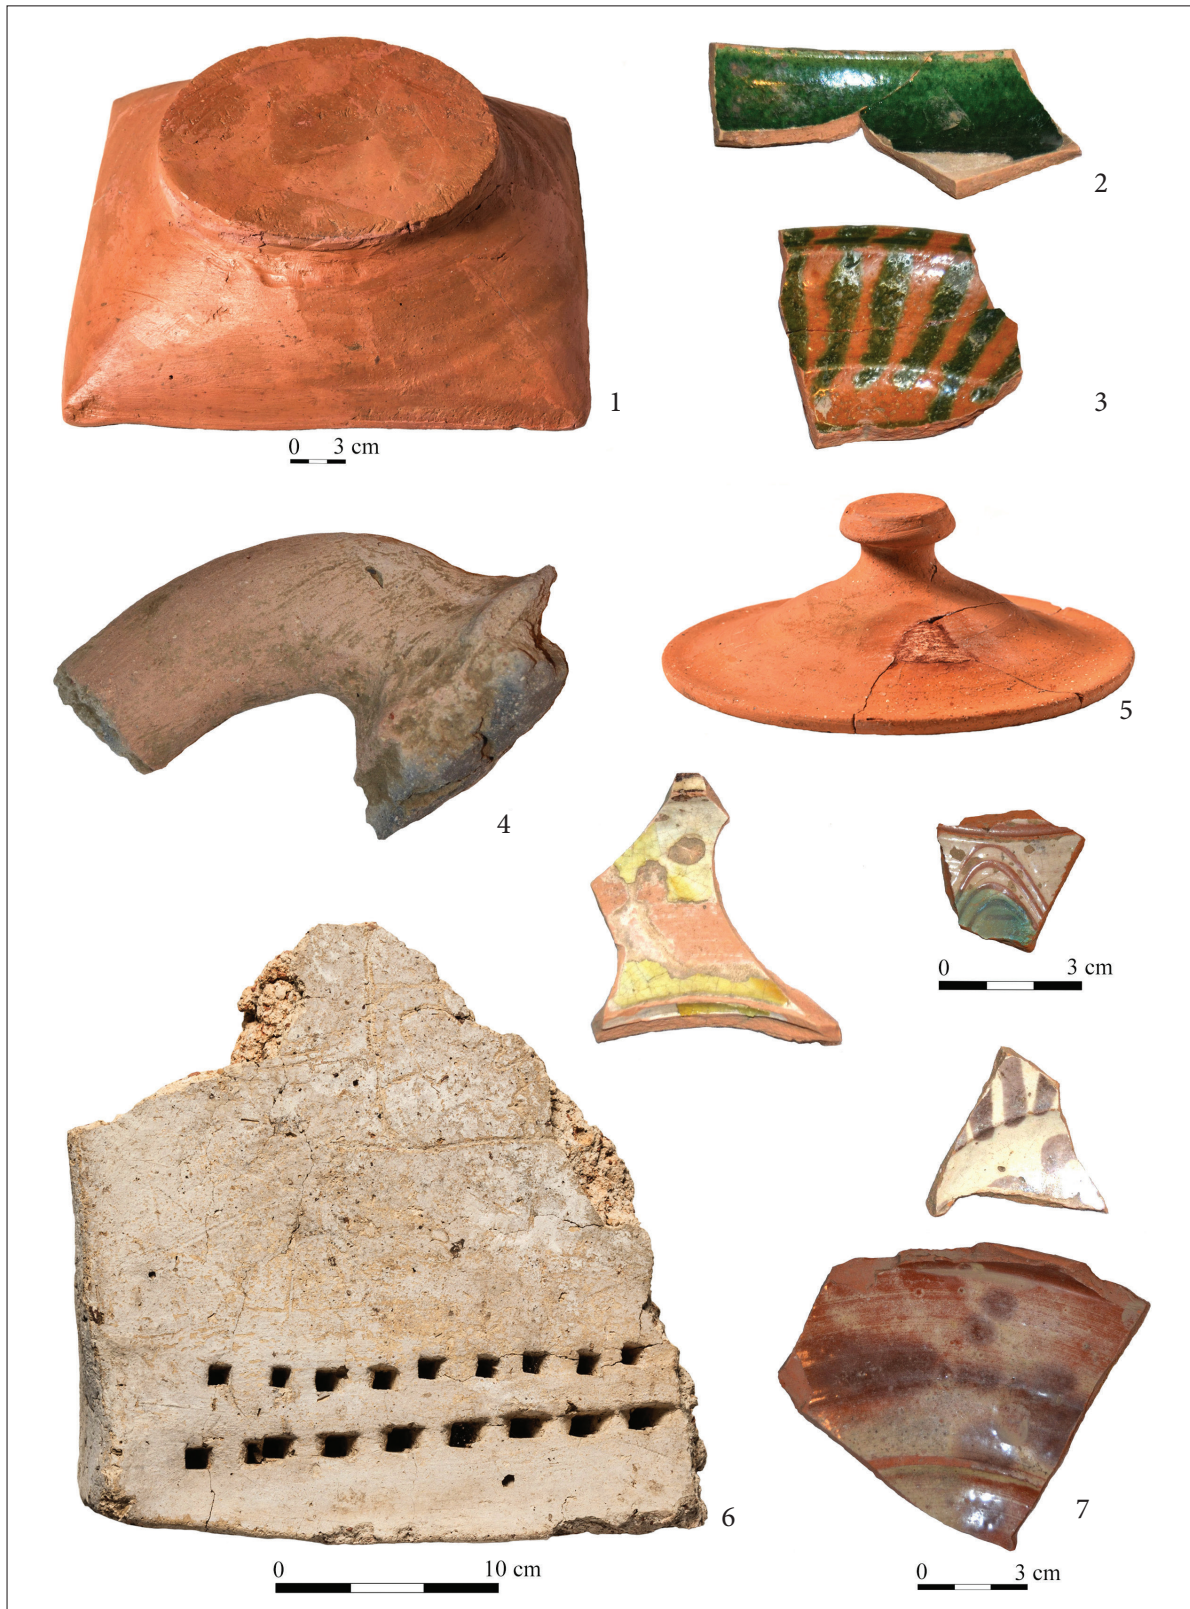
26. kép Agyagtárgyak az üvegcsúrból (fotó: Tóth Zsolt, Móricz Róbert, Gulyás Gyöngyi). 1: Kályhaszem; 2: Zöld ólom-mázás táltöredék; 3: Zöld ólom-mázás tányértöredék; 4: Agyagfül-töredék; 5: Fedő; 6: Agyagtábla (asztal) töredéke; 7: Színes ólom-mázás tányér- és táltöredékek

Fig. 26 Pottery objects from the glassworks. 1: Cup-shaped stove tile; 2: Bowl fragment with green lead glaze; 3: Plate fragment with green lead glaze; 4: Handle fragment; 5: Lid; 6: Fragment of a clayware table plate; 7: Fragments of plates and bowls with coloured lead glaze (photos by Zsolt Tóth, Róbert Móricz, Gyöngyi Gulyás)

ellátott, középső részén karcolt díszítésű agyaglap (26. kép 6) a Reichenau am Freiwaldban (Ausztria) 1601–1686 között működő huta feltárásából származó leletek között is szerepelt, ott kemencefalazatként azonosították (Tarcsey 2008a, 154, Abb. 1. Ifj. Lang Ádám szerint talán az előkészítőlap vagy asztal töredéke lehet: ifj. Lang Ádám szóbeli közlése). Mivel lelőhelyünkön mi is kemencefalazatokkal együtt találtuk, így minden bizonnyal e tárgyat a kemence részének tekinthetjük. Az s19-től északra négy átégett vörös foltot találtunk a járósínten. Ezek valószínűleg az olvasztótégelyekkel lehetnek összefüggésben.

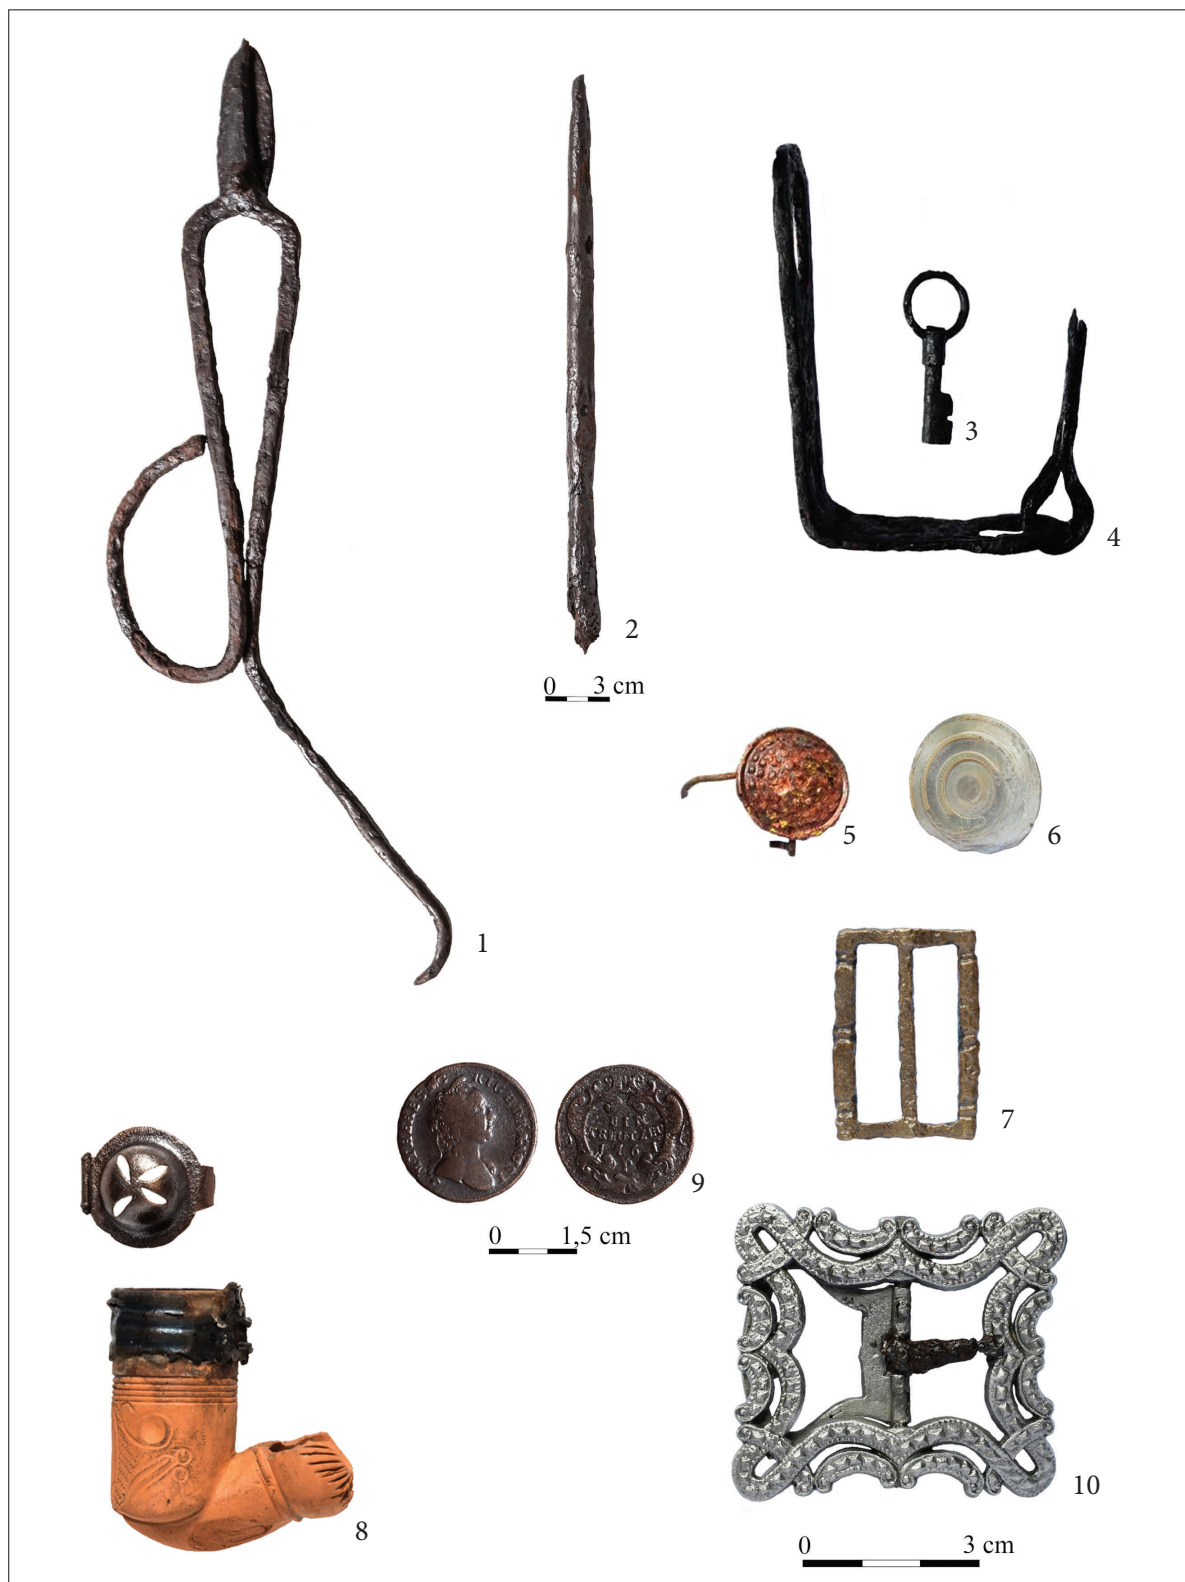
27. kép Használati- és viseleti eszközök az üvegcsőrből (fotó: Tóth Zsolt, Móricz Róbert). 1: Vas üvegvágó olló; 2: Vas fúvó pipaszár; 3: Vaskulcs; 4: Vas kocsialkatrész; 5: Bronzgomb; 6: Gyöngyház berakásos gomb; 7: Bronz övcsat; 8: Agyagpipa kupakkal; 9: Bronz egykrajcáros (1761); 10: Ezüst övcsat

Fig. 27 Everyday tools, personal articles, and elements of attire from the glassworks. 1: Iron glass shears; 2: Iron blow tube; 3: Iron key; 4: Iron coach accessory; 5: Bronze button; 6: Button with mother-of-pearl inlay; 7: Bronze belt-buckle; 8: Bisqueware smoking pipe with lid; 9: One *krajcár* (German: *Kreuzer*), a small coin from 1761; 10: Silver belt-buckle (photos by Zsolt Tóth, Róbert Móricz)

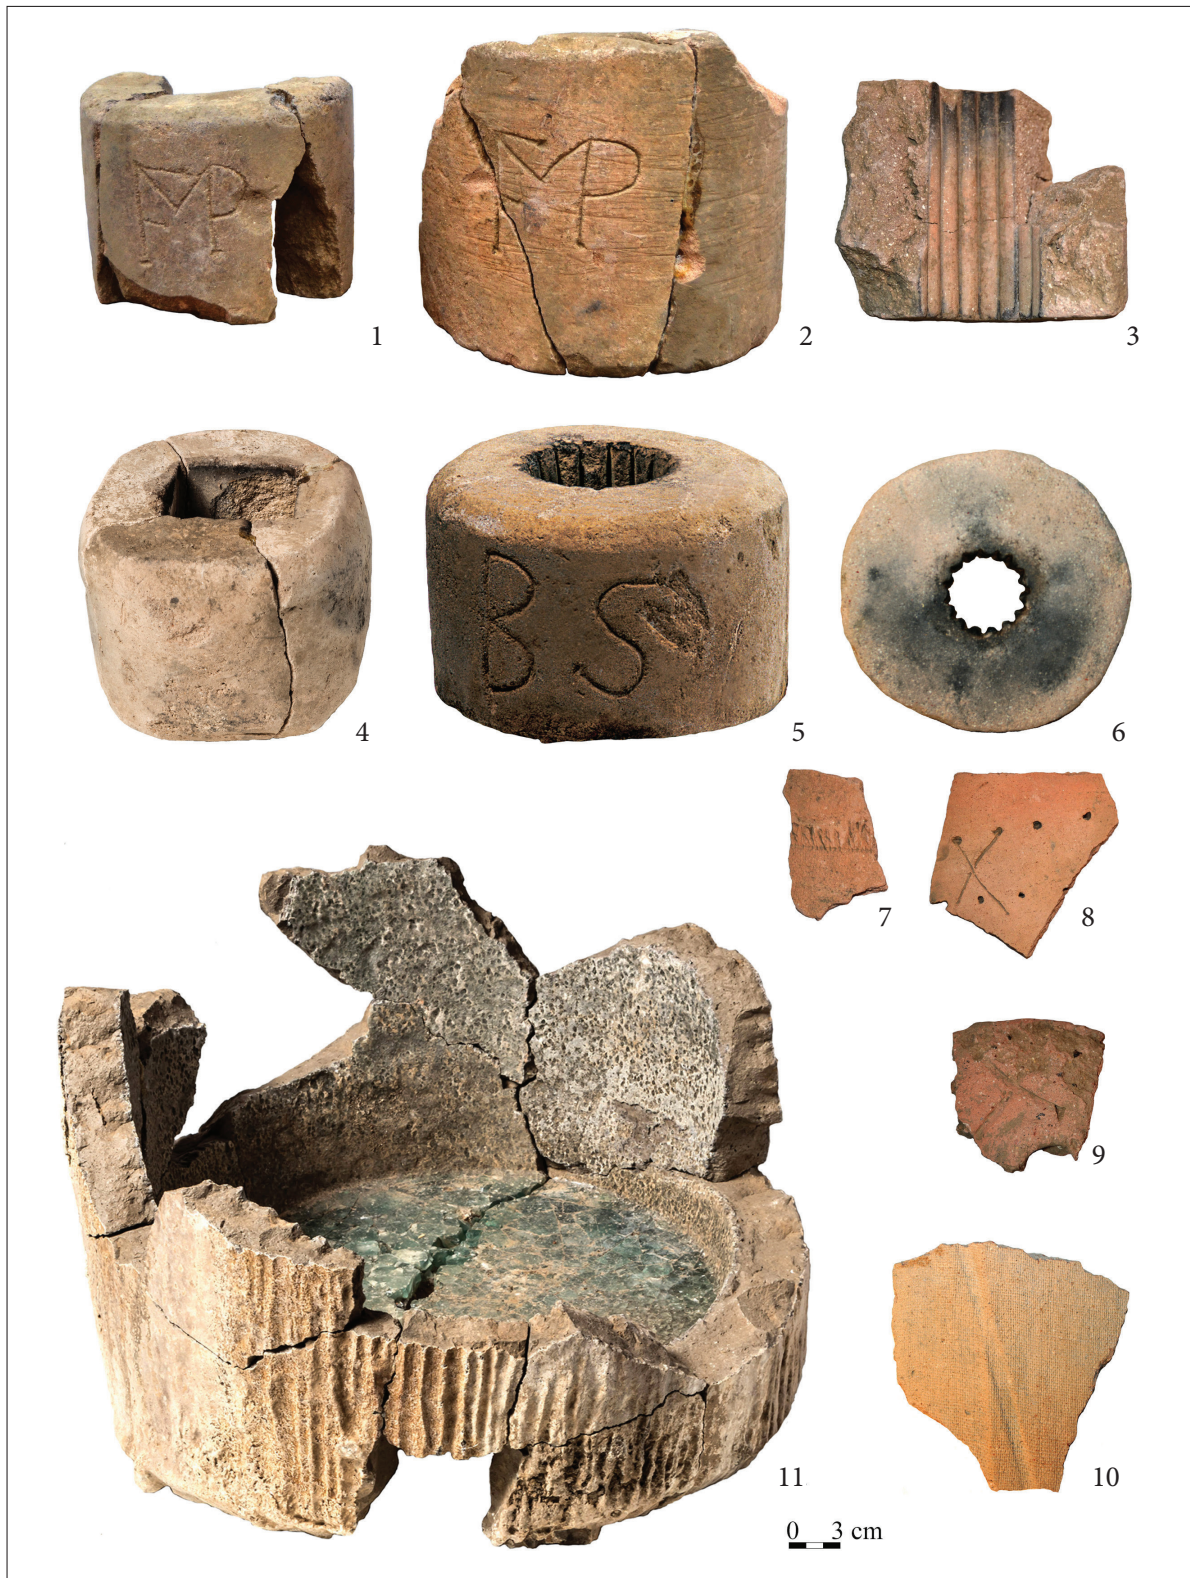
28. kép A feltárásról származó agyag fúvóformák, olvasztótégely, agyagtéví- és agyagtálca-töredékek (fotó: Tóth Zsolt, Gulyás Gyöngyi). 1–2, 5: Monogramos fúvóformák; 3, 6: Belső oldalukon barázdált fúvóformák; 4: Szögletes fúvóforma; 7, 10: Agyagtálca-töredékek; 8–9: Agyagtéví-töredékek; 11: Olvasztótégely
