AZ UTOLSÓ MECSEKI ÜVEGHUTA FEJEZET A KORA ÚJKORI ÜVEGMŰVESSÉG TÖRTÉNETÉBŐL

GALLINA Zsolt¹

– GULYÁS Gyöngyi²

Glassmaking, once a flourishing craft industry in Hungary, boomed after the Ottomans were finally driven out of the country at the end of the 17th century. By the 18th century, there was a glassworks in almost every hill and lower mountain area rich in forests. Four workshops operated only in the eastern Mecsek Mountains between the end of the 17th and the early 19th century. The glasshouse established in Hosszúhetény-Pusztabánya in early modern times was active between 1784 and 1805; it is a relic equally important for both archaeology and industrial history. The style, technology, and organisation of glassmaking, however, were a heritage of previous centuries. The study presents the excavation results and reconstruction of a key relic, the glassworks of Pusztabánya, and a preliminary report of the glassmith's house.

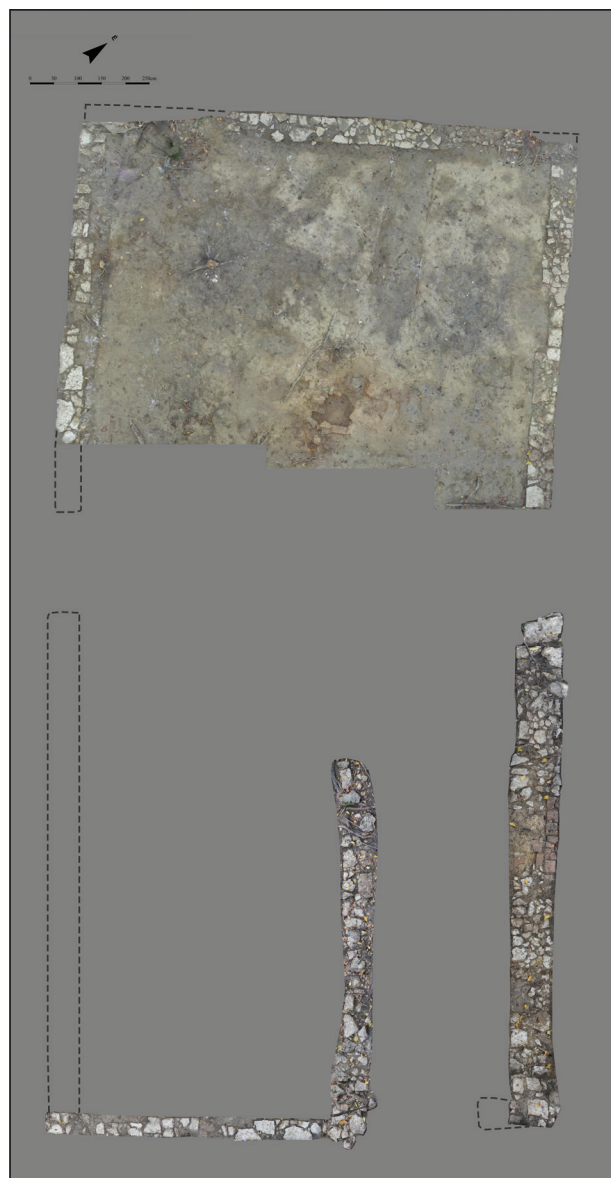
29. kép Ortofoto a hutamester házáról
(készítette: Simon Béla és Czukor Péter)
Fig. 29 Orthophoto of the glassmith's house
(by Béla Simon and Péter Czukor)

The one-time buildings around the glasshouse are clearly visible on the LiDAR survey image of the area created by the team of the Janus Pannonius Museum (Fig. 30). The glassmith’s house stood north of the glasshouse; we already started excavating it. The building was north-west to south-east directed, of 20.7 by 10.5 m (external perimeters) (Fig. 29). The forest has completely outgrown the wall remains, and the strong roots of large trees only allowed us to unearth some sections of the walls. We have discovered and cleared the 50 cm wide foundations of the external walls and determined the position of

the doors and windows. The house was probably a timber-framed building with stone foundations and four rooms. The rooms on the western side were bigger, and the whole western part was wider.

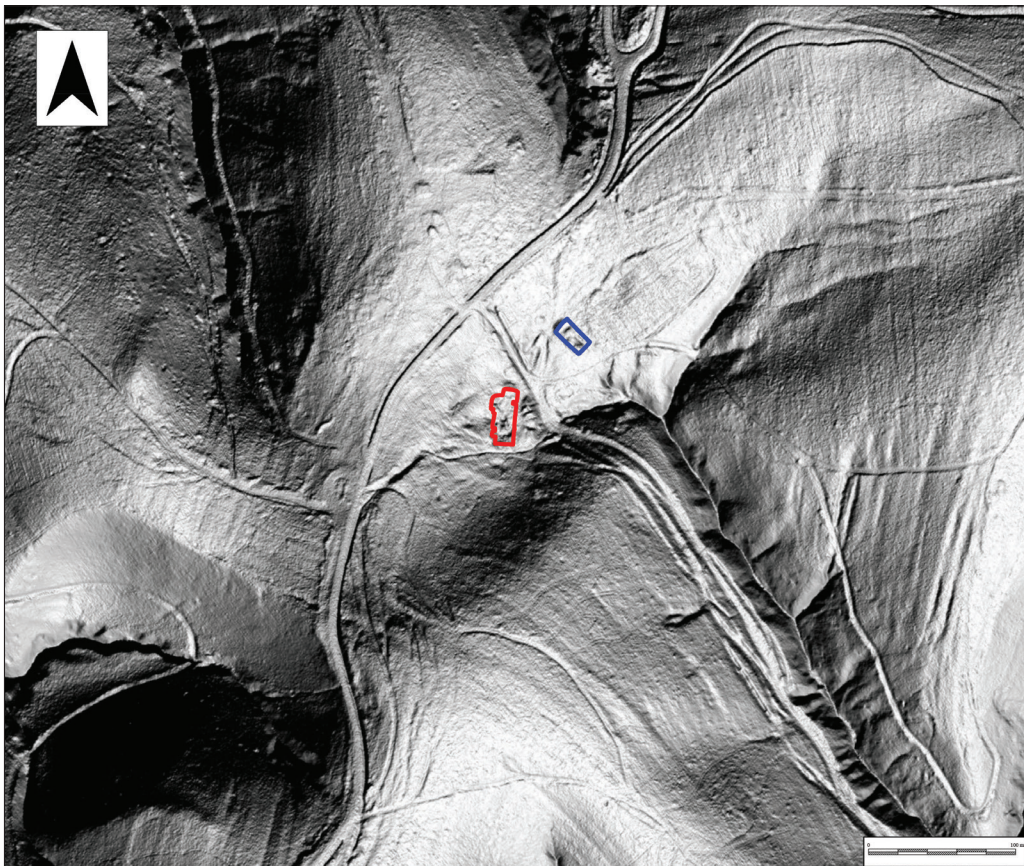
30. kép LiDAR felvétel a huta környékéről, pirossal jelölve a feltárt üvegcsűr, kékkel a hutamester feltárt háza (készítette: Janus Pannonius Múzeum és Czukor Péter)

Fig. 30 LiDAR image of the glassworks and its surroundings. The excavated glassworks is marked in red, the glassmiller's house in blue (by Janus Pannonius Museum and Péter Czukor)

A területről a Janus Pannonius Múzeum munkatársai LiDAR felvételt készítettek, melyen viszonylag jól kivehető az egykori üvegcsűrt körbevevő épületek szerkezete (30. kép). A huta környezetében további építmények körvonalai rajzolódnak ki. Ezek között sejthetjük az itt dolgozó mesterek (olvasztó, szóda-főző) és az inasok lakhelyeit, a békasót összezúzó malmot, a hamuzsír készítő műhelyt, fűrészmalmost és más épületeket. Ezen a ponton ismét érdemes megemlítenünk a gyertyánvölgyi feltárást, pontosabban a hutatelepülést, mely a források alapján kilenc épületből (lakóházak, kocsmák, istálló, szín, méhes) állt. A 2001 és 2005 közötti feltárások során két lakóházat (az egyik épületben az épségben megmaradt búbos kemencével), egy kutat, az üzem hulladékdombját és a műhelyépület egy részét sikerült feltárni Mester Editnek (Mester 2003, 282; Mester 2010, 667–671).

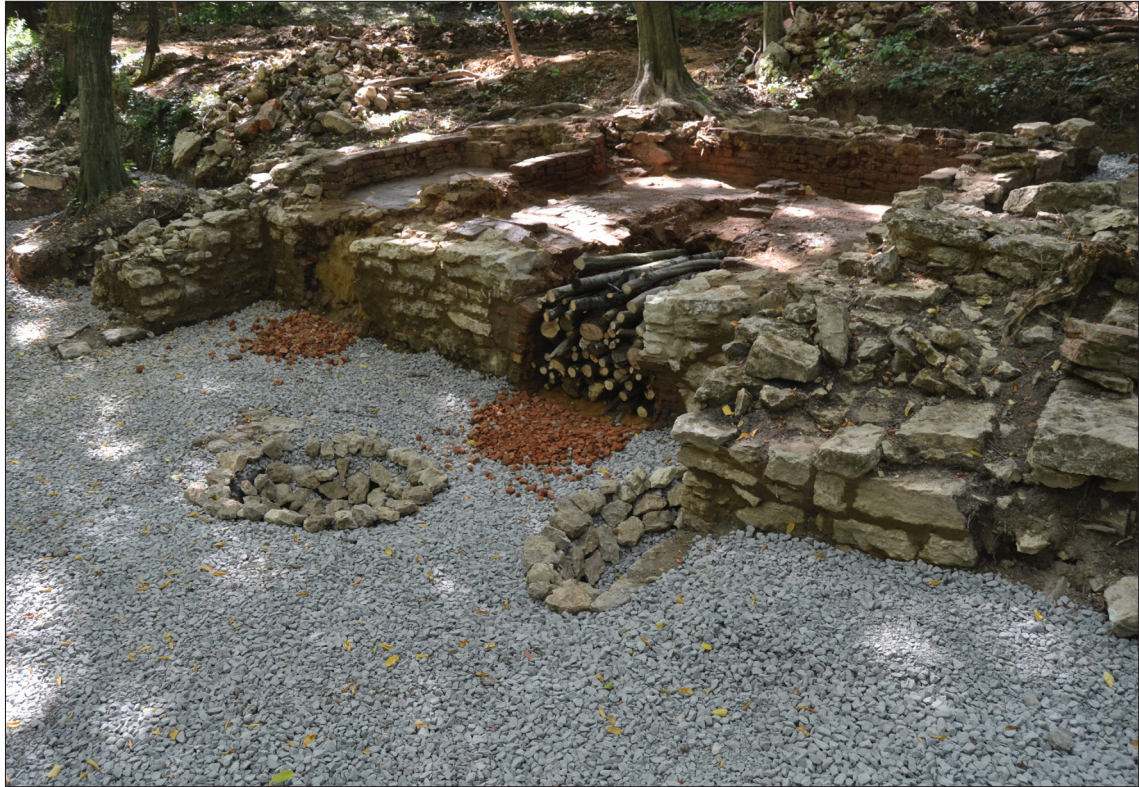
31. kép A kettős kürtös kemence együttes az állagmegóvás után (fotó: Gulyás Gyöngyi)
Fig. 31 The two-chimney double furnace after conservation (photo by Gyöngyi Gulyás)

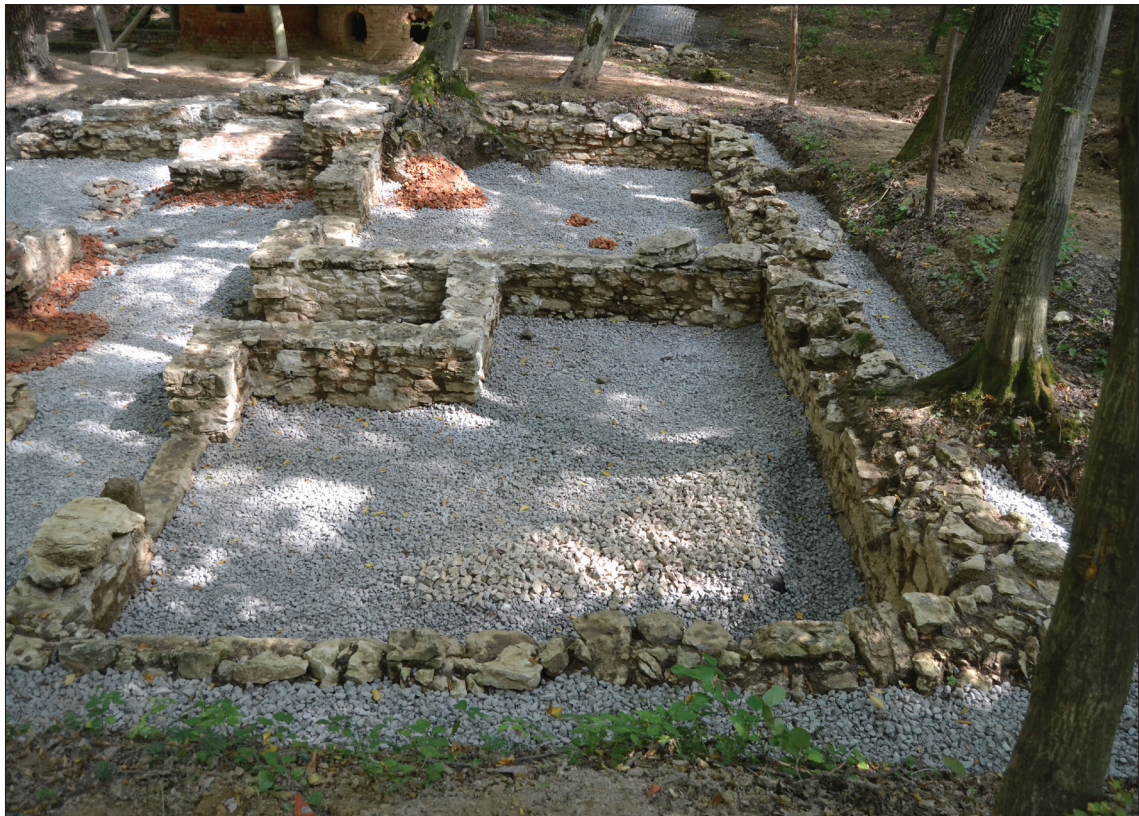
32. kép A huta déli helyiségei az állagmegóvás után (fotó: Gulyás Gyöngyi)
Fig. 32 South rooms of the glassworks after conservation (photo by Gyöngyi Gulyás)

Separate rooms were once attached to the northern and southern ends of the glasshouse. The room on the north side might have been a storage room for firewood and end products (Fig. 19), the one at the south-west corner for chemicals, poisonous materials, and lime (Fig. 12, Fig. 32). The south-east

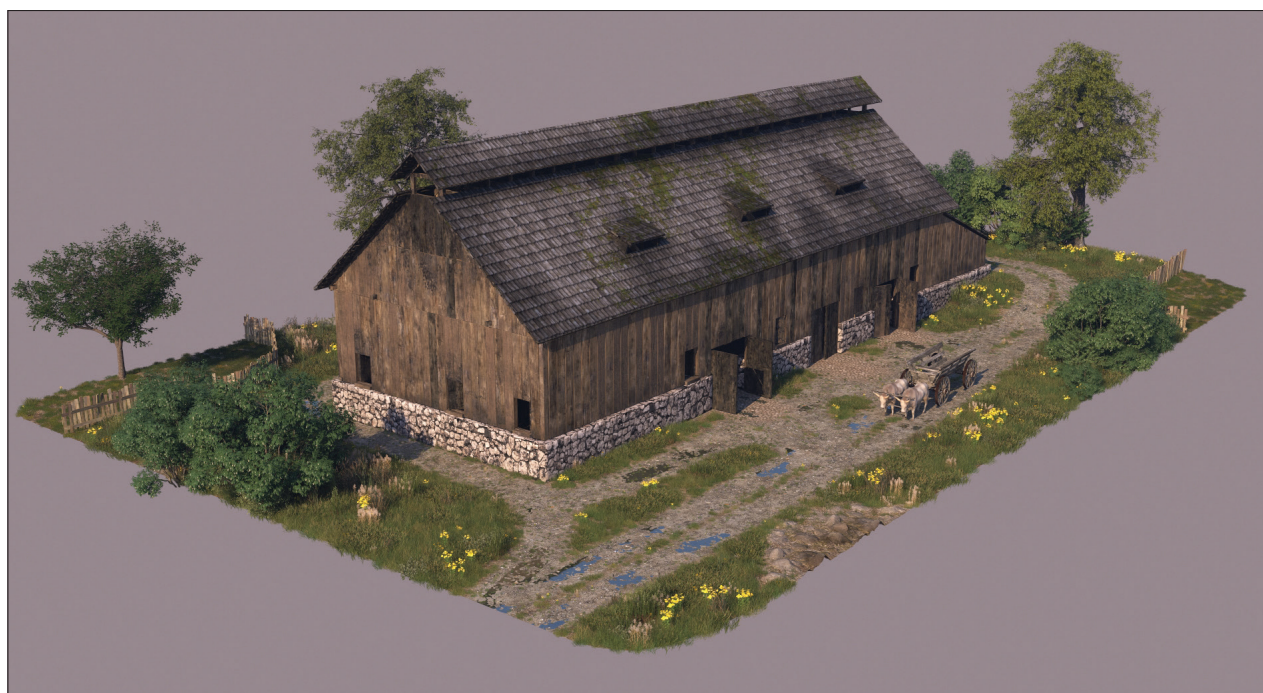
34. kép Az üvegcsűr 3D-s rekonstrukciója (készítette: Pazirik Kft.)
Fig. 34 Three-dimensional reconstruction of the glassworks (by Pazirik Ltd.)

As its users only left the building but did not start to dismantle it, the glassworks of Pusztabánya survived the centuries in a condition that is unparalleled in both Hungary and international context (Figs 5–8, Figs 33–34). The building was north-south directed; its greatest external length was 36.4 m, smallest external width 11.5 m, greatest external width 15.4 m. It had 50–80 cm-thick walls. Interestingly, despite the extensions, we did not observe traces of additional supporting elements in its interior.
