## A SOPRONI KÖZÉPKORI FERENCES TEMPLOM SZENTÉLYREKESZTŐJE

TAKÁCS Ágoston\*

*The architectural fragments of the former Franciscan (now Benedictine) church in Sopron, from the building's dismantled choir screen (as identified by sculptor and conservator Ernő Szakál), are parts of a unique artefact from medieval Hungary. Not only because we do not know of any other similar monument of a mendicant order mentioned by any related scholarly publication in Hungary but also because, in its case, we can work with more than the demolished and secondarily built-in stone carvings of the choir screen: the church building is still standing today, allowing us to examine the original context.*

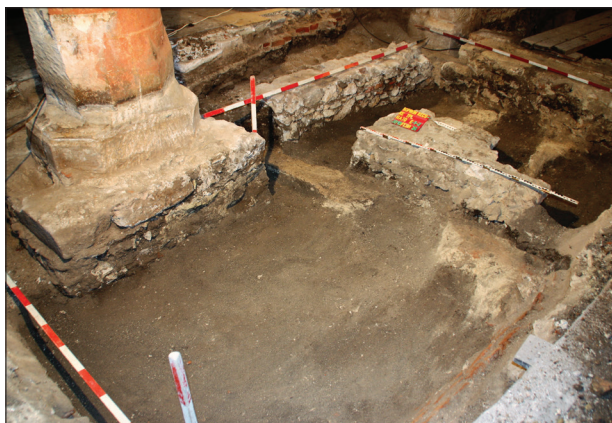
2. kép A lettner alapfalai (fotó: Nemes András)  
Fig. 2 Foundation walls of the rood screen (photo by András Nemes)

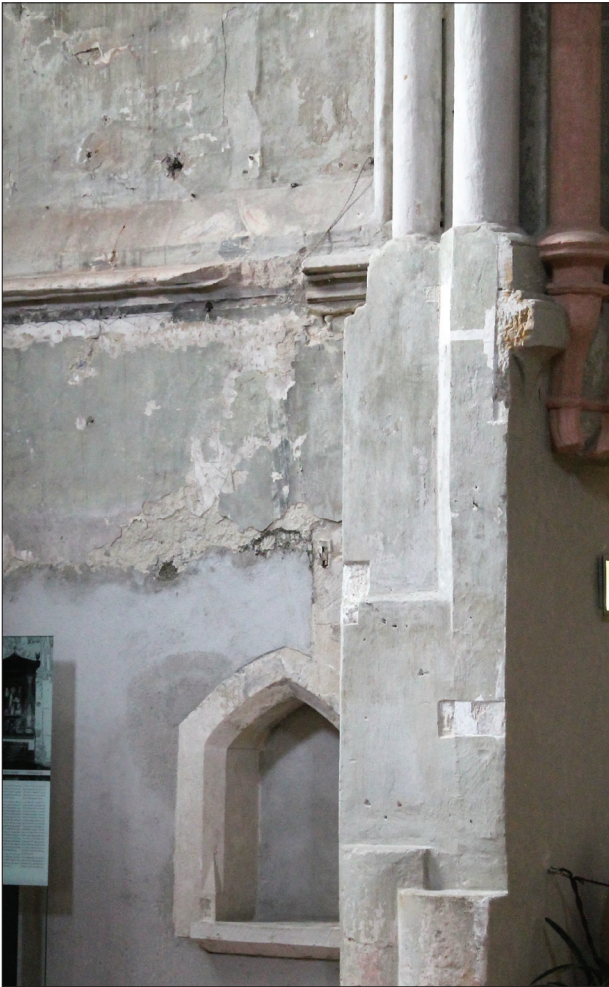
3. kép A lefaragott északi diadalívpillér  
(fotó: Takács Ágoston)

Fig. 3 Remains of the triumphal arch's carved-off northern pillar (photo by Ágoston Takács)

érdekében, hogy könnyebben hozzáilleszthessék a szentélyrekesztő hátfalát (3. kép). Ezt támasztják alá az előzőleg bemutatott kelet–nyugati irányú alapozások is, amelyek a pillérek lábazatától futnak nyugat felé.

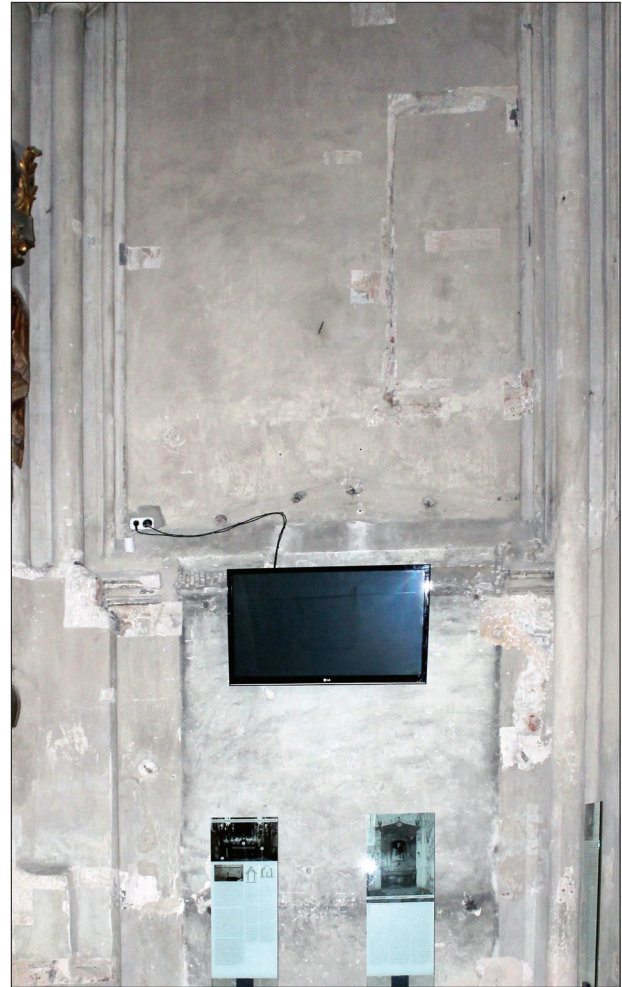
4. kép A déli mellékhajó vége az elfalazott ajtó kontúrjával (fotó: Takács Ágoston)

Fig. 4 End of the southern aisle with the outline of the walled-off door (photo by Ágoston Takács)

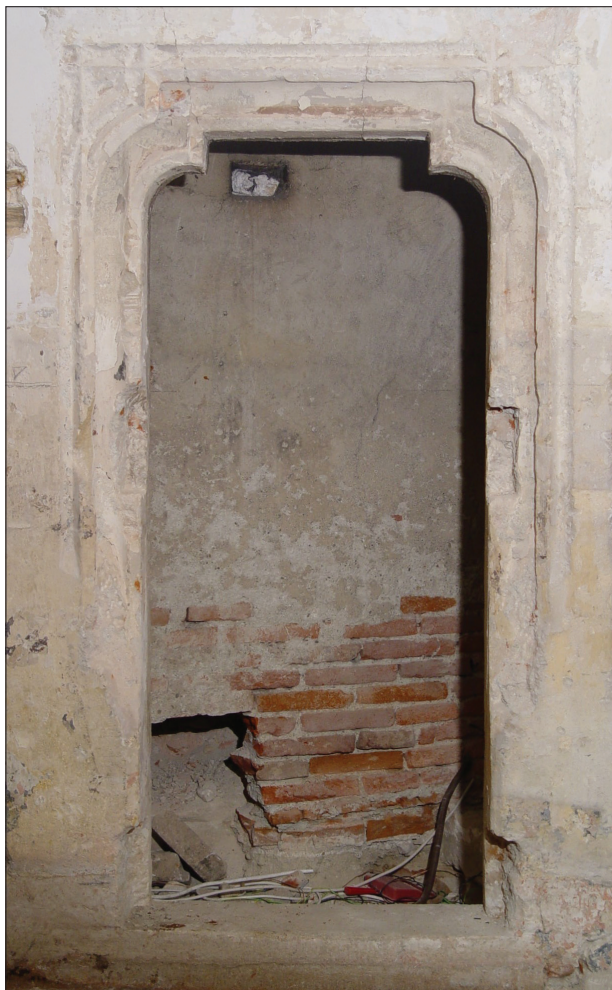
5. kép A középkori lépcsőház ajtaja  
(fotó: Nemes András)

Fig. 5 Doorway to the medieval stairway  
(photo by András Nemes)

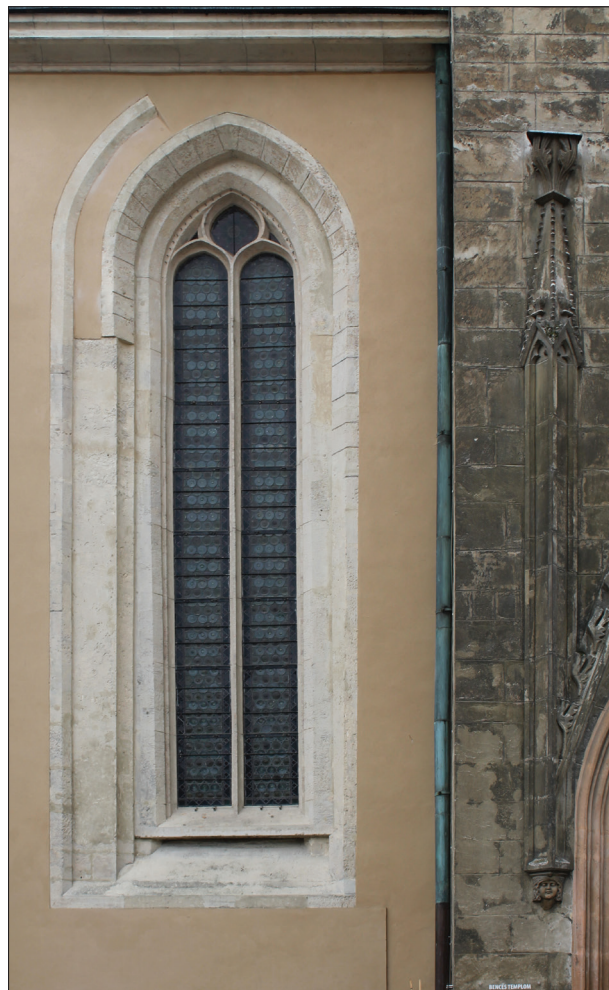
6. kép Az északi homlokzat átalakított keleti ablaka  
(fotó: Takács Ágoston)

Fig. 6 A transformed window facing east in the northern facade (photo by Ágoston Takács)

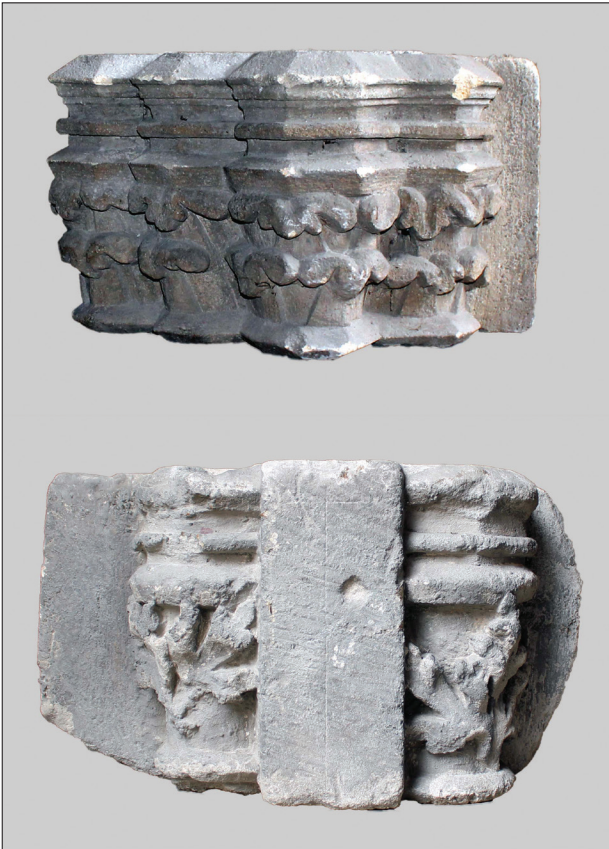
7. kép A lettner „tölgy-” és „szőlőleveles” fejezetei  
Fig. 7 Capitals decorated with “oak” and “vine” leaves in  
the rood screen

es évek elején, a Schreiner-ház építésekor találták (Nemes 1994, 259). Mindössze ez az utóbbi fejezet származik a lettner nyugati zónájából, a másik három a falpillérekhez kapcsolható (Kat. 3.2–4 – 10. kép 2, 3). Művészettörténeti szempontból talán ezek a leginkább értékelhető darabok, mivel ezeken van egyedül díszítő faragás. A fejezetek stílusa közel áll a szentélyben találhatóéhoz. A szabadon állón két sorban a síkból kihajló tölgylevelek helyezkednek el (Nemes 1994, 259), míg a falpillérek esetében egy sorban vannak a szőlőlevelekre emlékeztető növényi formák, amelyek a fejezet síkjában terülnek ki (7. kép). Ezek nagyon hasonlítanak a szentély északi
