A KESZTÖLCI SZENT KERESZT PÁLOS KOLOSTOR MAGYAR NEMZETI MÚZEUMBAN ŐRZÖTT GÓTIKUS KŐFARAGVÁNYAI

SZOBOSZLAY Gergely*

The paper gives a comprehensive presentation and assessment of the stone carvings recovered in the excavation of the medieval Szent Kereszt [Holy Cross] Pauline monastery of Kesztölc-Klastrompuszta in 1959–1961. The evaluation of the 93 Gothic carvings contributes greatly to our understanding of the building history and transformations of the Pauline monastery. The carvings of the chapter house and the monastery church are assessed independently. The stone carvings point to a single, comprehensive reconstruction conducted in the late Angevine era.

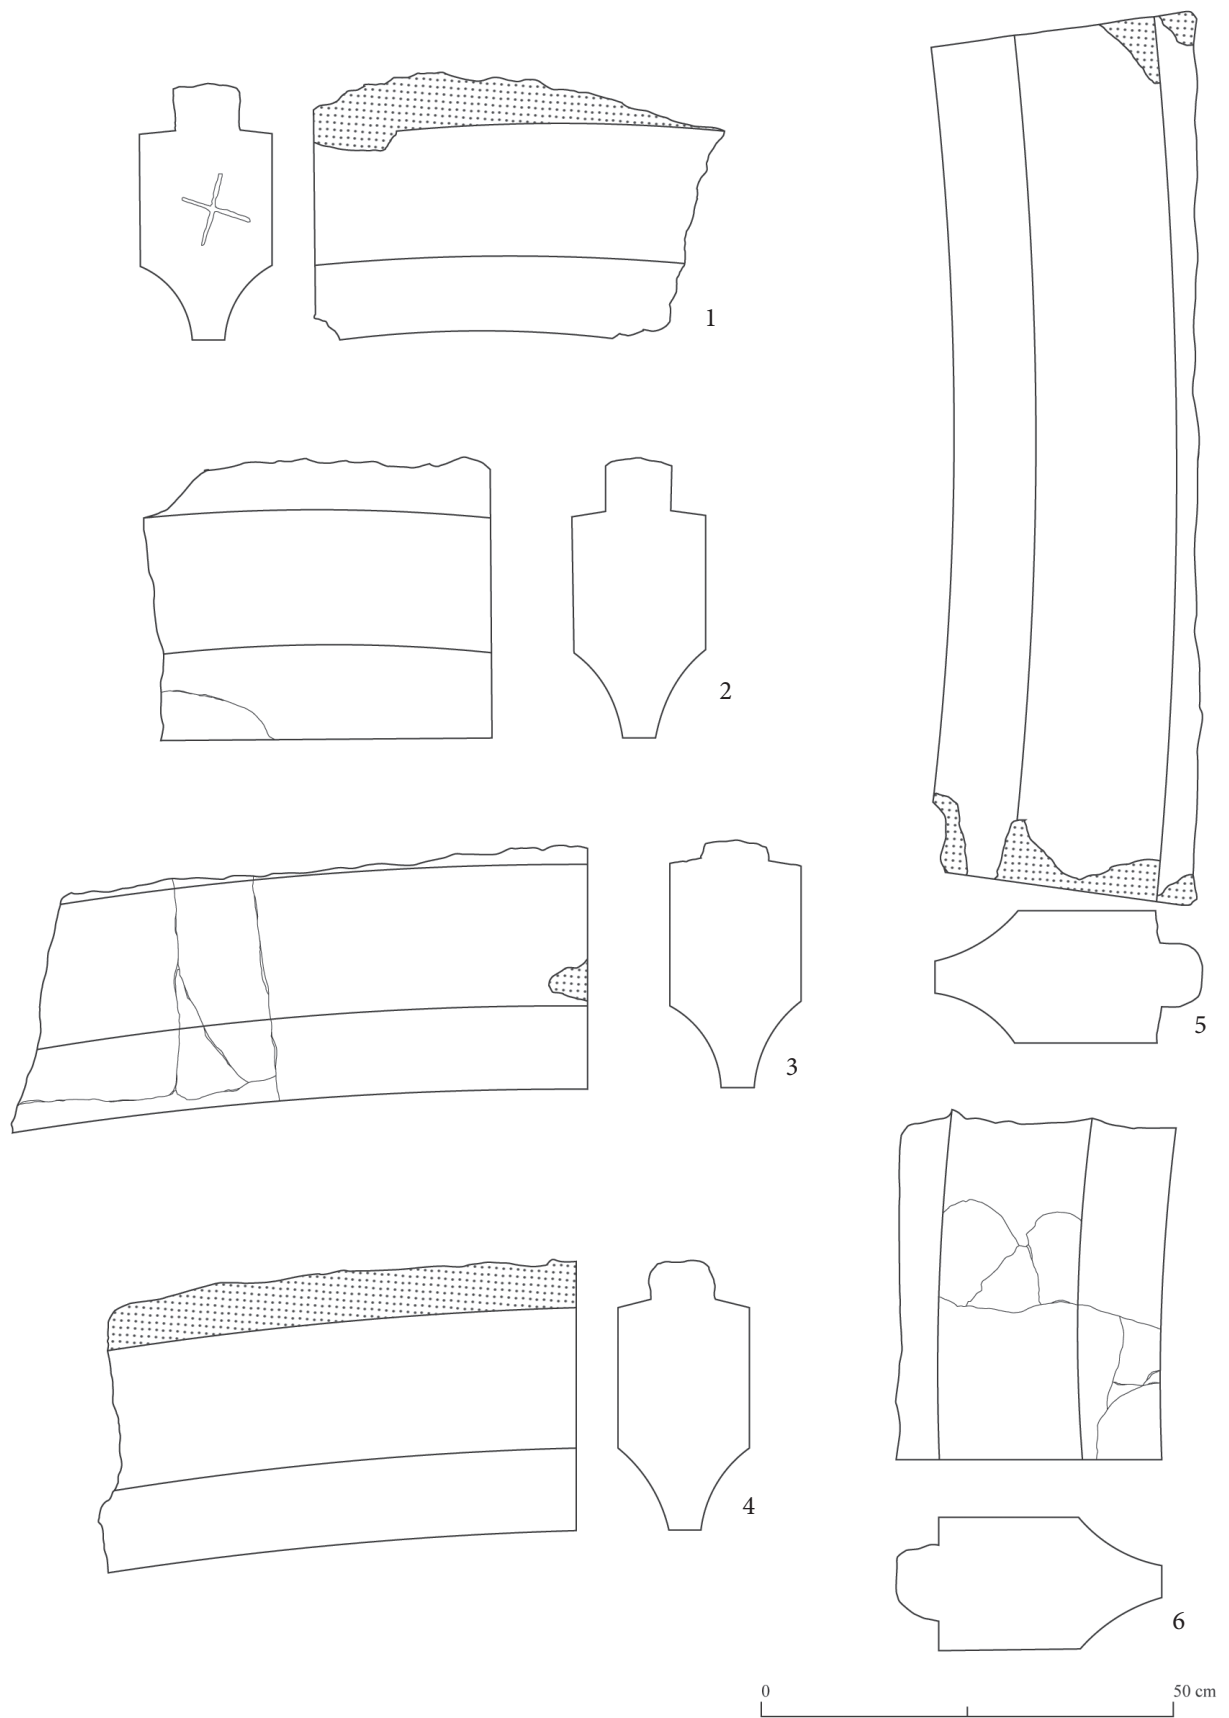
2. kép. Egyszer hornyolt boltozati bordák 1.
 Fig. 2. Vault rib fragments with a single flute 1

get a nagy méretű, egyszer hornyolt bordák alkotják, amelyeket 19 töredék képvisel (1–3. kép). E faragványok lapos orrtagjához széles homorlat kapcsolódik, amelyekből mély oldalsó sík fut ki. Egyes esetekben megmaradtak illesztési síkjaik is, míg a beírt ívek egységes képet mutatnak 6 m-es sugarakkal. Illesztési, vagy kőfaragó jegy pusztán egy töredék illesztési felületén figyelhető meg, elnagyolt kereszt formájában (2. kép 1).

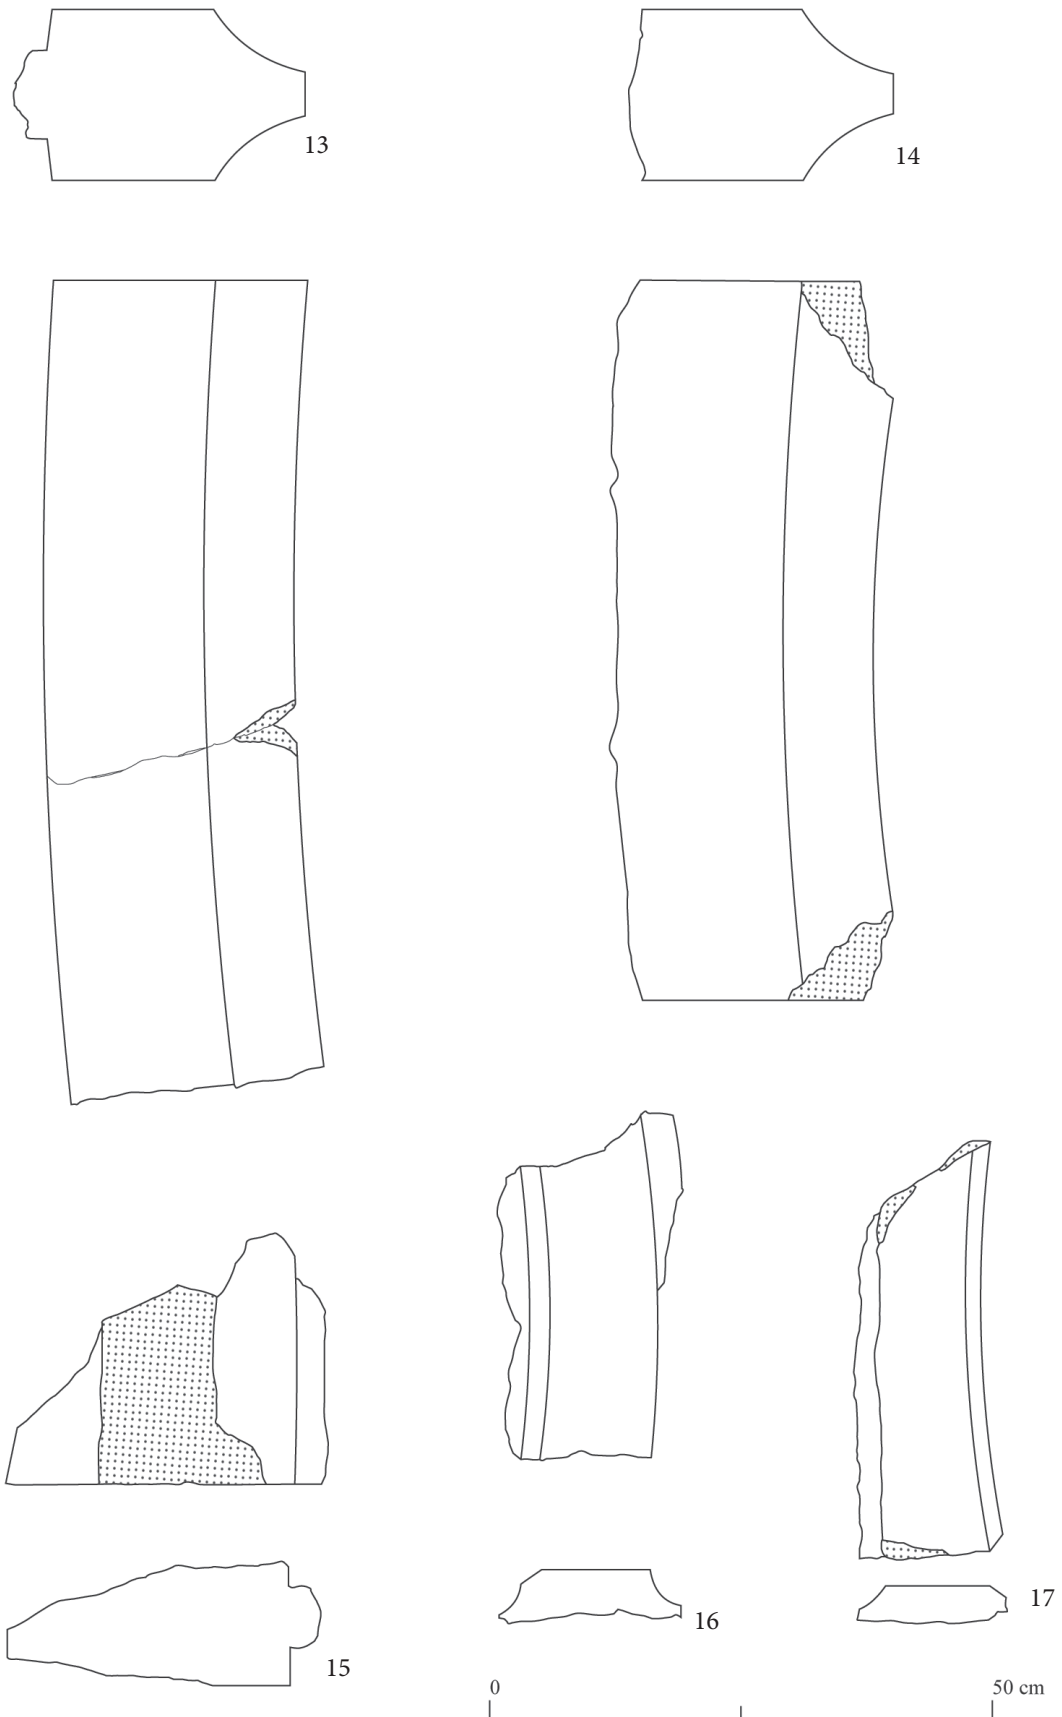
4. kép. Egyszer hornyolt boltozati bordák 3.
 Fig. 4. Vault rib fragments with a single flute 3

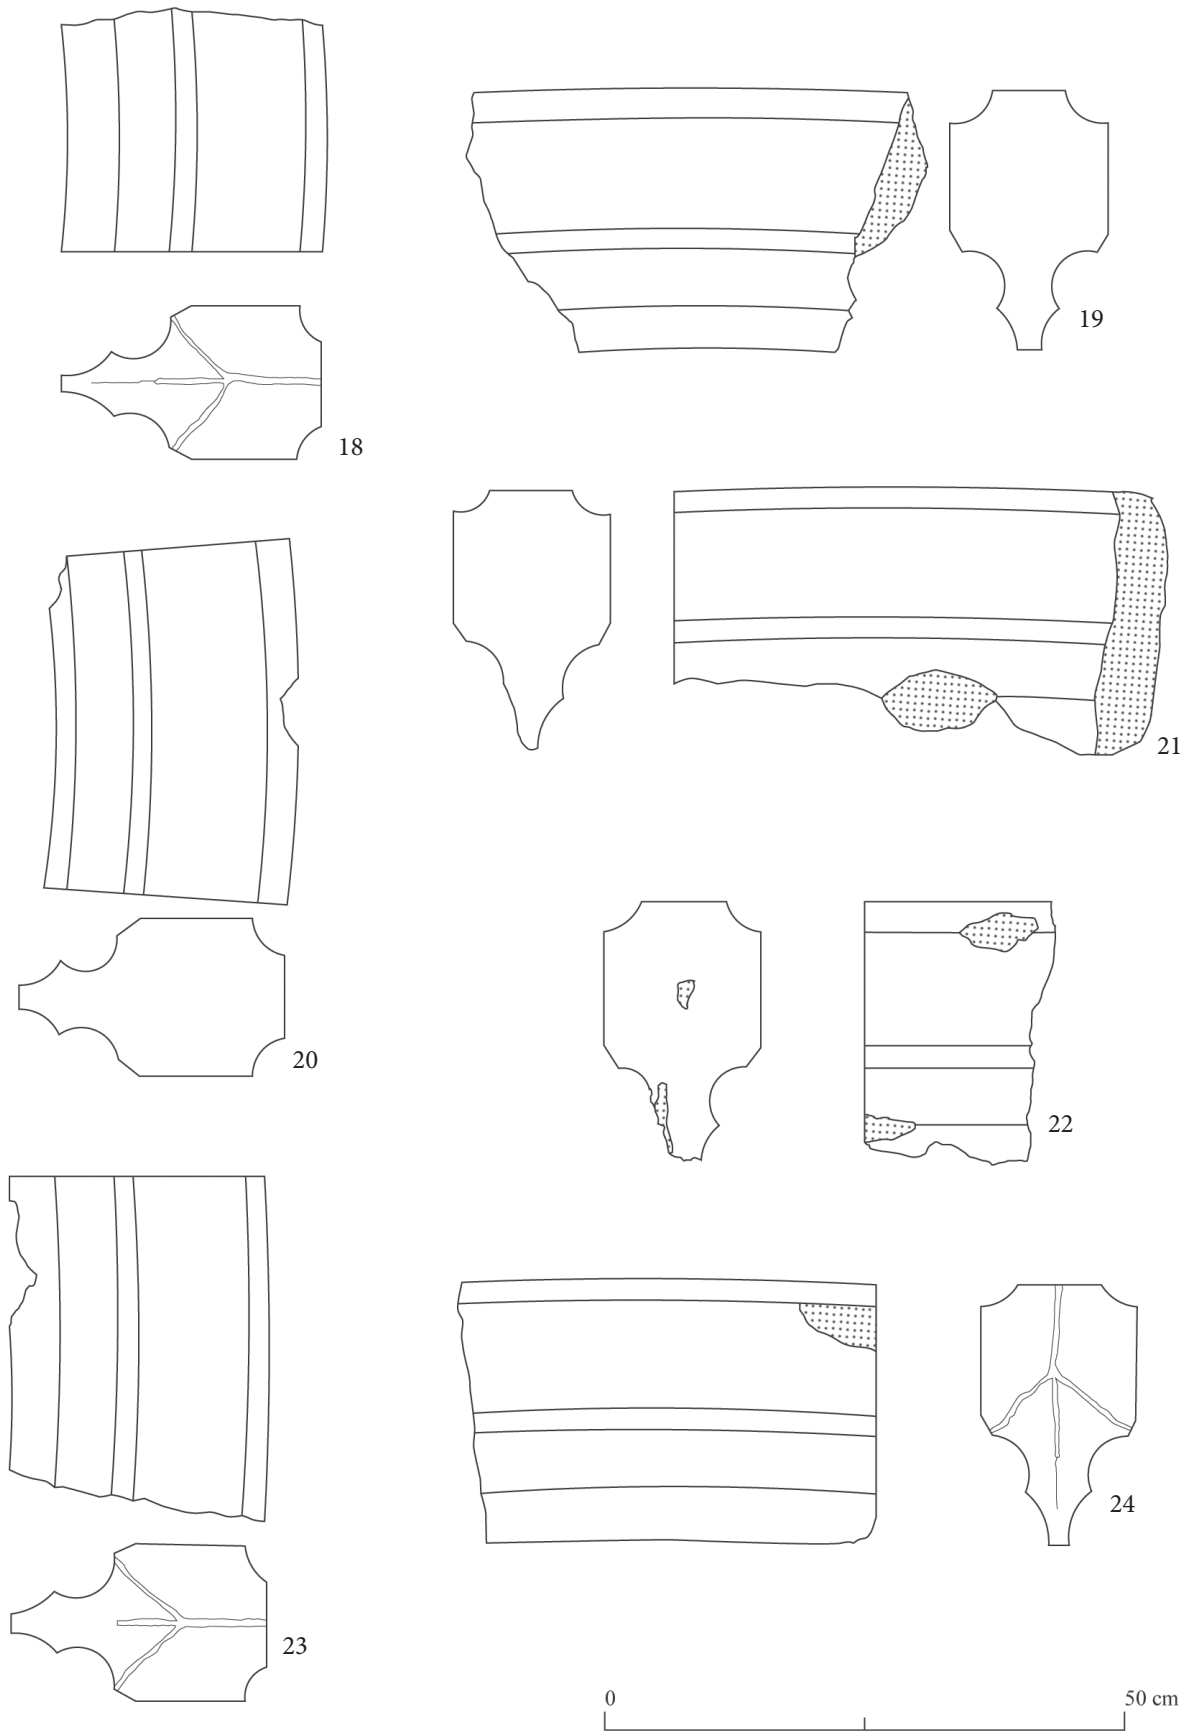
5. kép. Kétszer hornyolt boltozati bordák 1.
 Fig. 5. Vault rib fragments with a pair of flutes 1

A második csoportot 15 darab, az előzőnél filigránabb kialakítású, kétszer hornyolt borda alkotja (5–6. kép). Orrtagjuk 3 és 3,5 cm között mozog, amelyekből két egymást élben metsző homorlat fut ki. Míg az egyszeri hornyolással rendelkező társaik falazati felülete durva kialakítással rendelkezett, addig a kétszer hornyolt darabok hátsó síkján két kisebb homorlat kapott helyet. Összességében elmondható, hogy a második csoport töredékei lényegesen jobb állapotban maradtak meg. Ennek köszönhetően a legtöbb faragvány esetében kirajzolódik az illesztési síkokra vésett Y rajzolatú szerkesztési vonalak hálójája, illetve látszanak a csapolás formájú kőfaragó, vagy illesztési jelek (6. kép 28, 32).

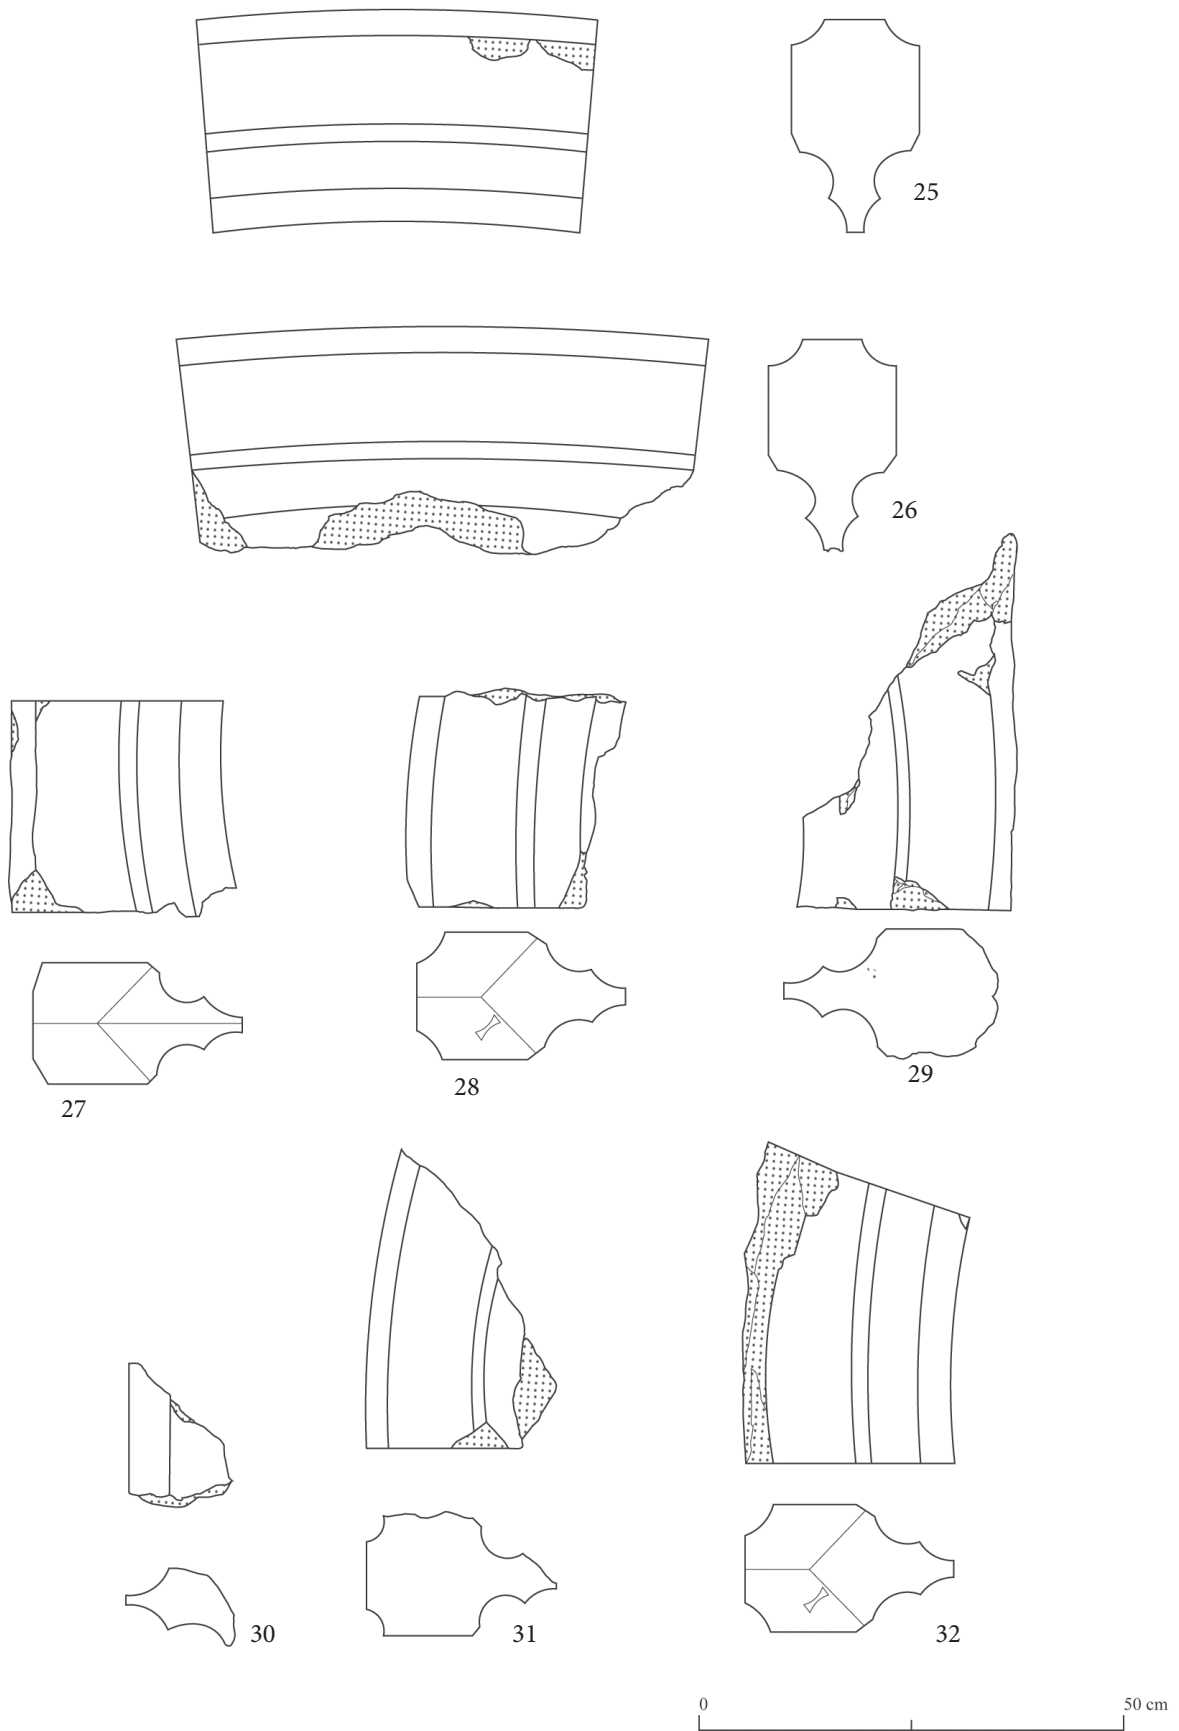
6. kép. Kétszer hornyolt boltozati bordák 2.
 Fig. 6. Vault rib fragments with a pair of flutes 2

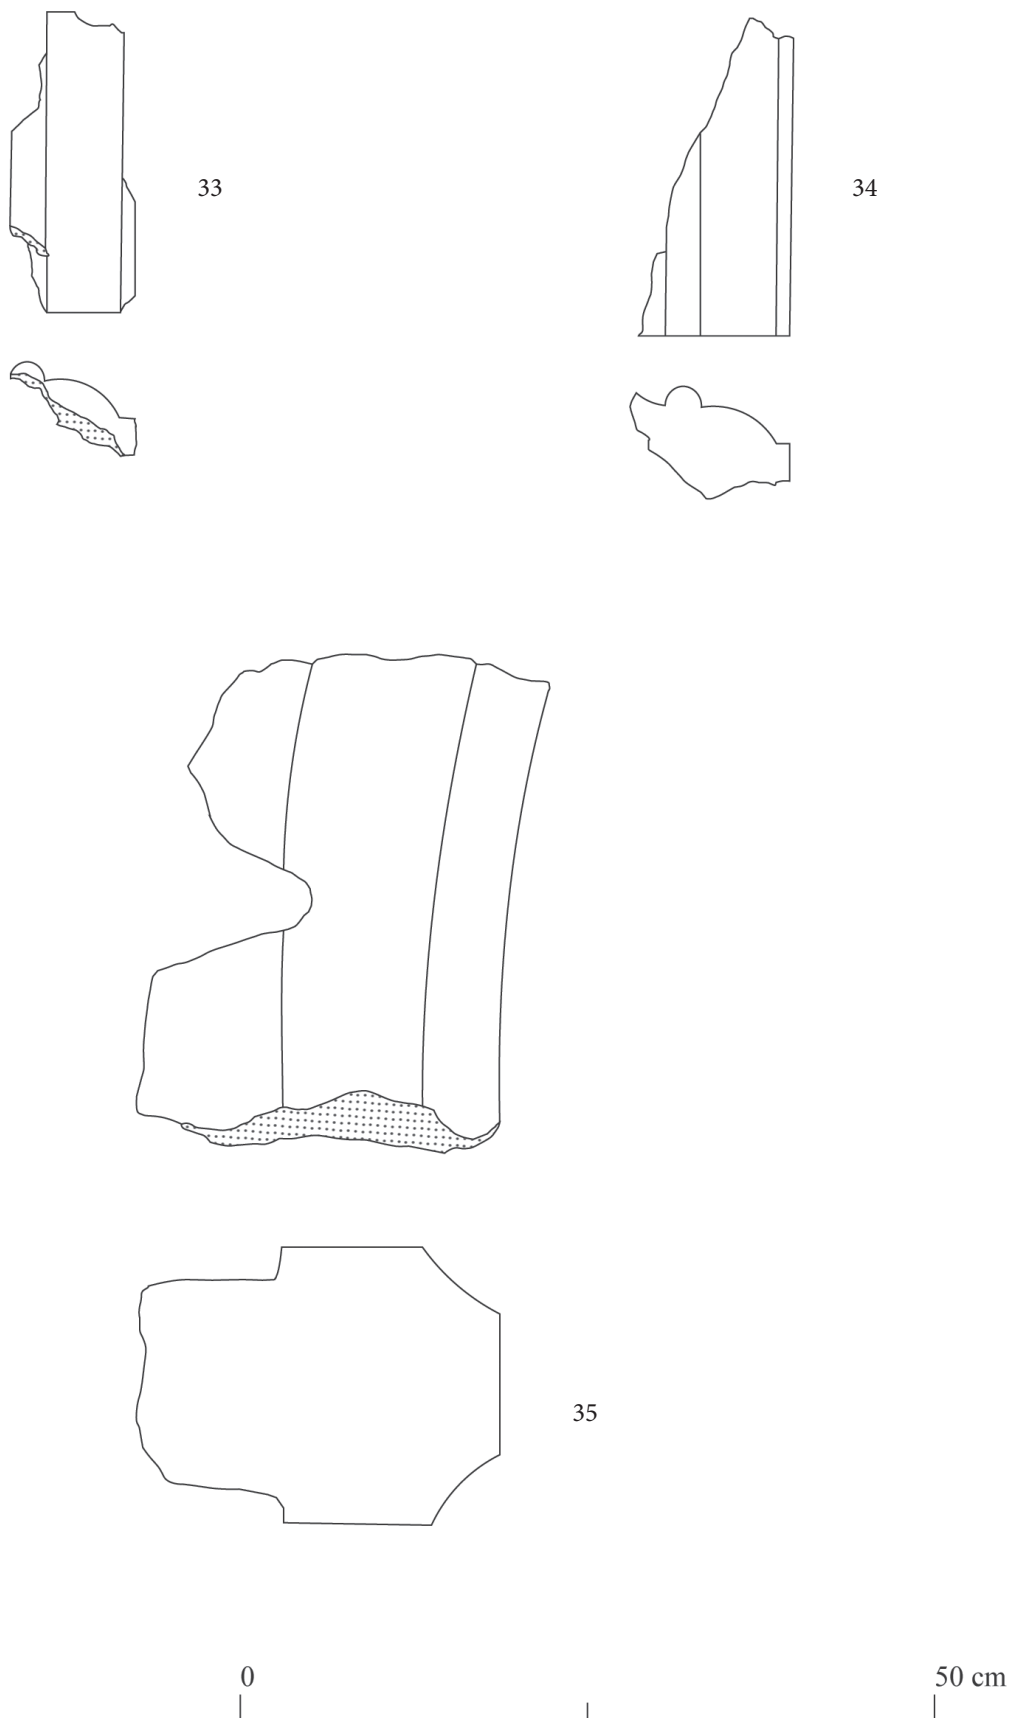
7. kép. További bordatípusok
Fig. 7. Other rib fragments

A két nagyobb formai egységen túl meg kell még említeni három további, de egymástól eltérő bordatöredéket is. Ezek közül az első, kronológiailag talán korábbra is keltezhető darab az első csoport emlékeihez hasonlóan egy egyszer hornyolt borda. A faragvány kialakítása ugyanakkor darabosabb, homorlatai sekélyebbek, míg orrtagja eléri a 10 cm szélességet. Fontos kiemelni, hogy szemben a kolostor területén található többi – homokkőből készült – faragvánnyal, a tárgyalt borda egyedülként andezittufából készült (8. kép 35). A két másik borda az andezittufa töredékekkel szemben sokkal karcsúbb formát sejtet. Bár a bordáknak pusztán a központi tagozatai maradtak meg, ezek egyaránt homorlatból vezetett, negyedpálcákkal keretezett körtettagban végződnek (7. kép 33–34).

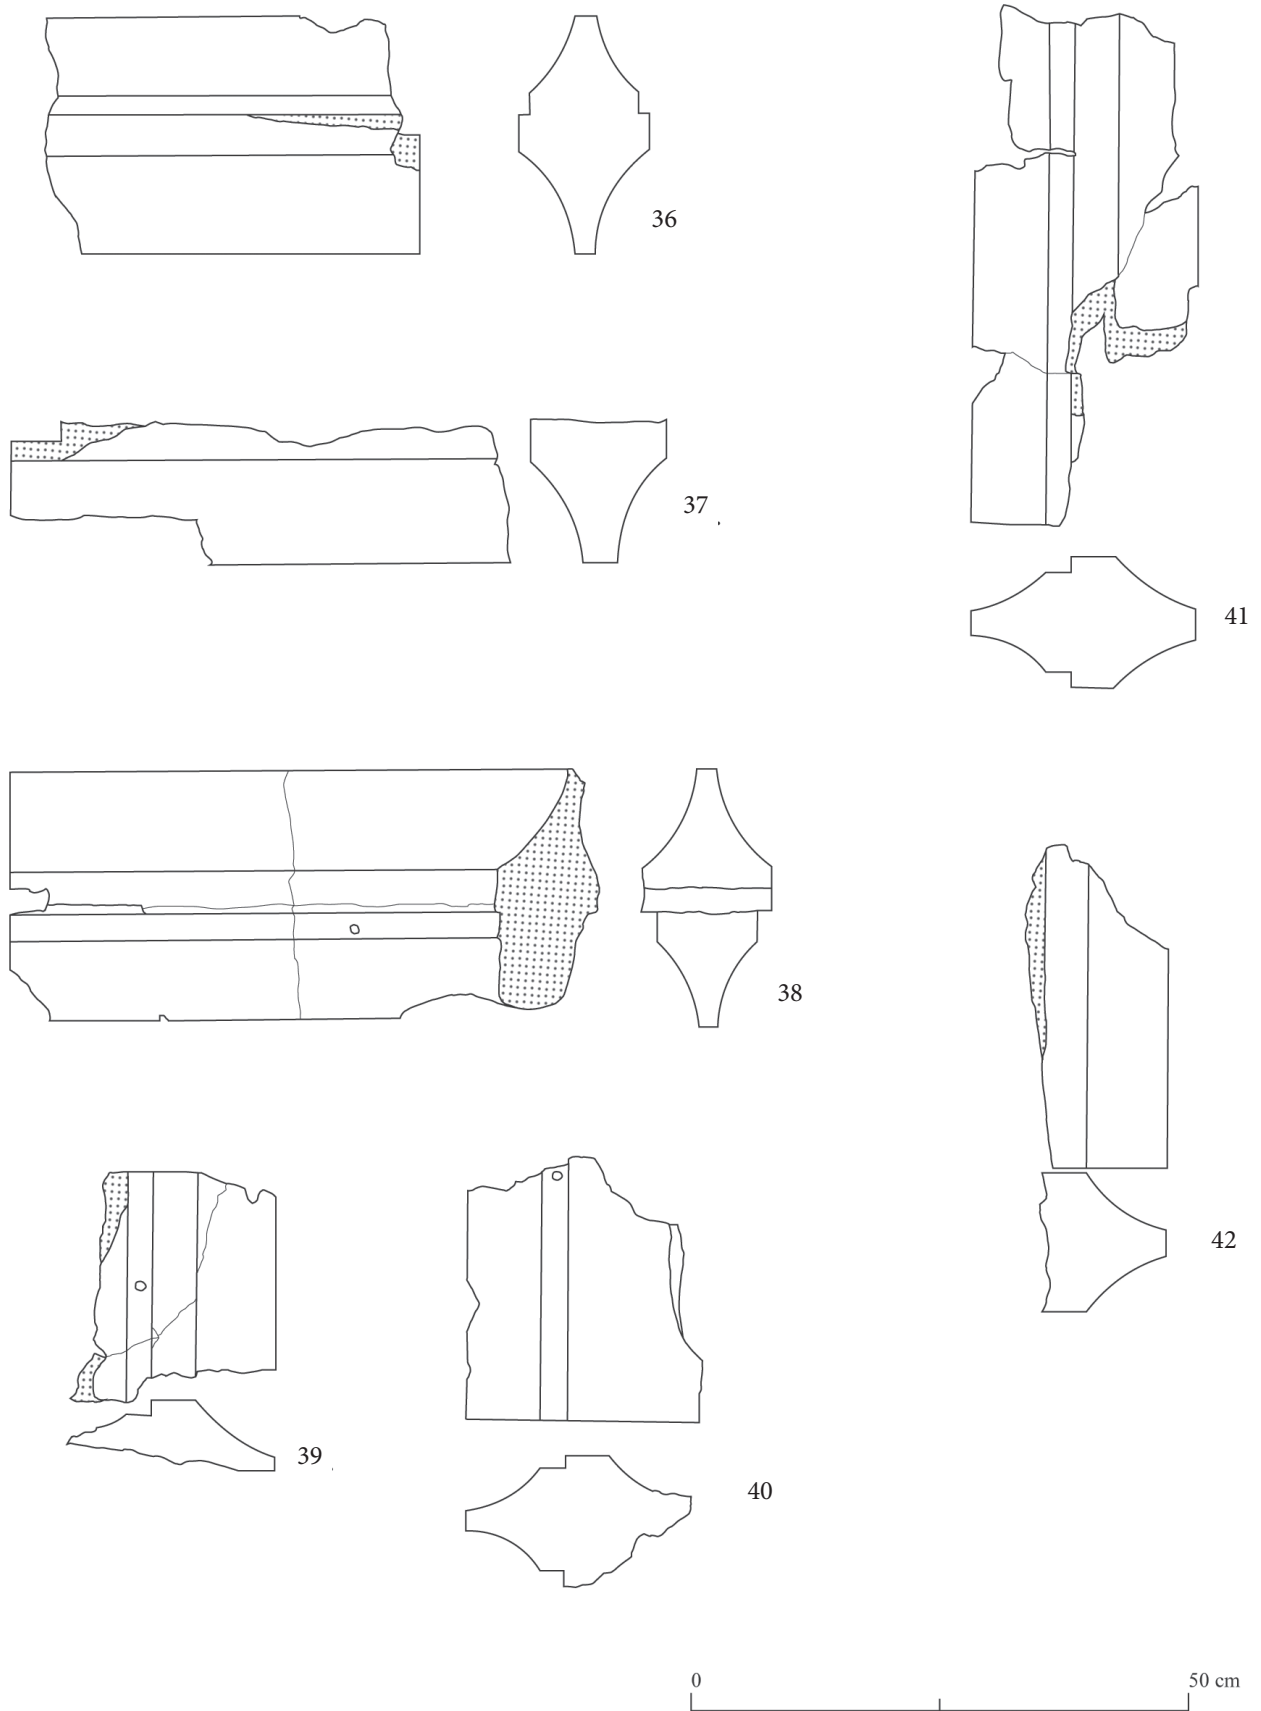
8. kép. Osztósudár-töredékek 1.
Fig. 8. Mullion fragments 1

Az ablakosztók mindegyike formailag azonos kialakítást követ. Formájuk nyújtott, homloklemesű egyenes, amely irányába a faragványokat egyszeri hornyolással szűkítették össze. Oldallapjukon 3 cm-es tokhorony húzódik, míg belső tagozatukat szintén homorlat alkotja. Két esetben tudunk megfigyelni rajtuk jelzést: egy M alakú kőfaragó jelet és egy további vésés jellegű bevágást, mindkét alkalommal az illesztési síkokon. A homokkő osztókon belül mindezek mellett pusztán méreteik alapján két csoportot lehet megkülönböztetni: egy nagyobb, 26 × 14,5 cm-es, és egy kisebb, 15 × 10 cm-es változatot (8–10. kép).

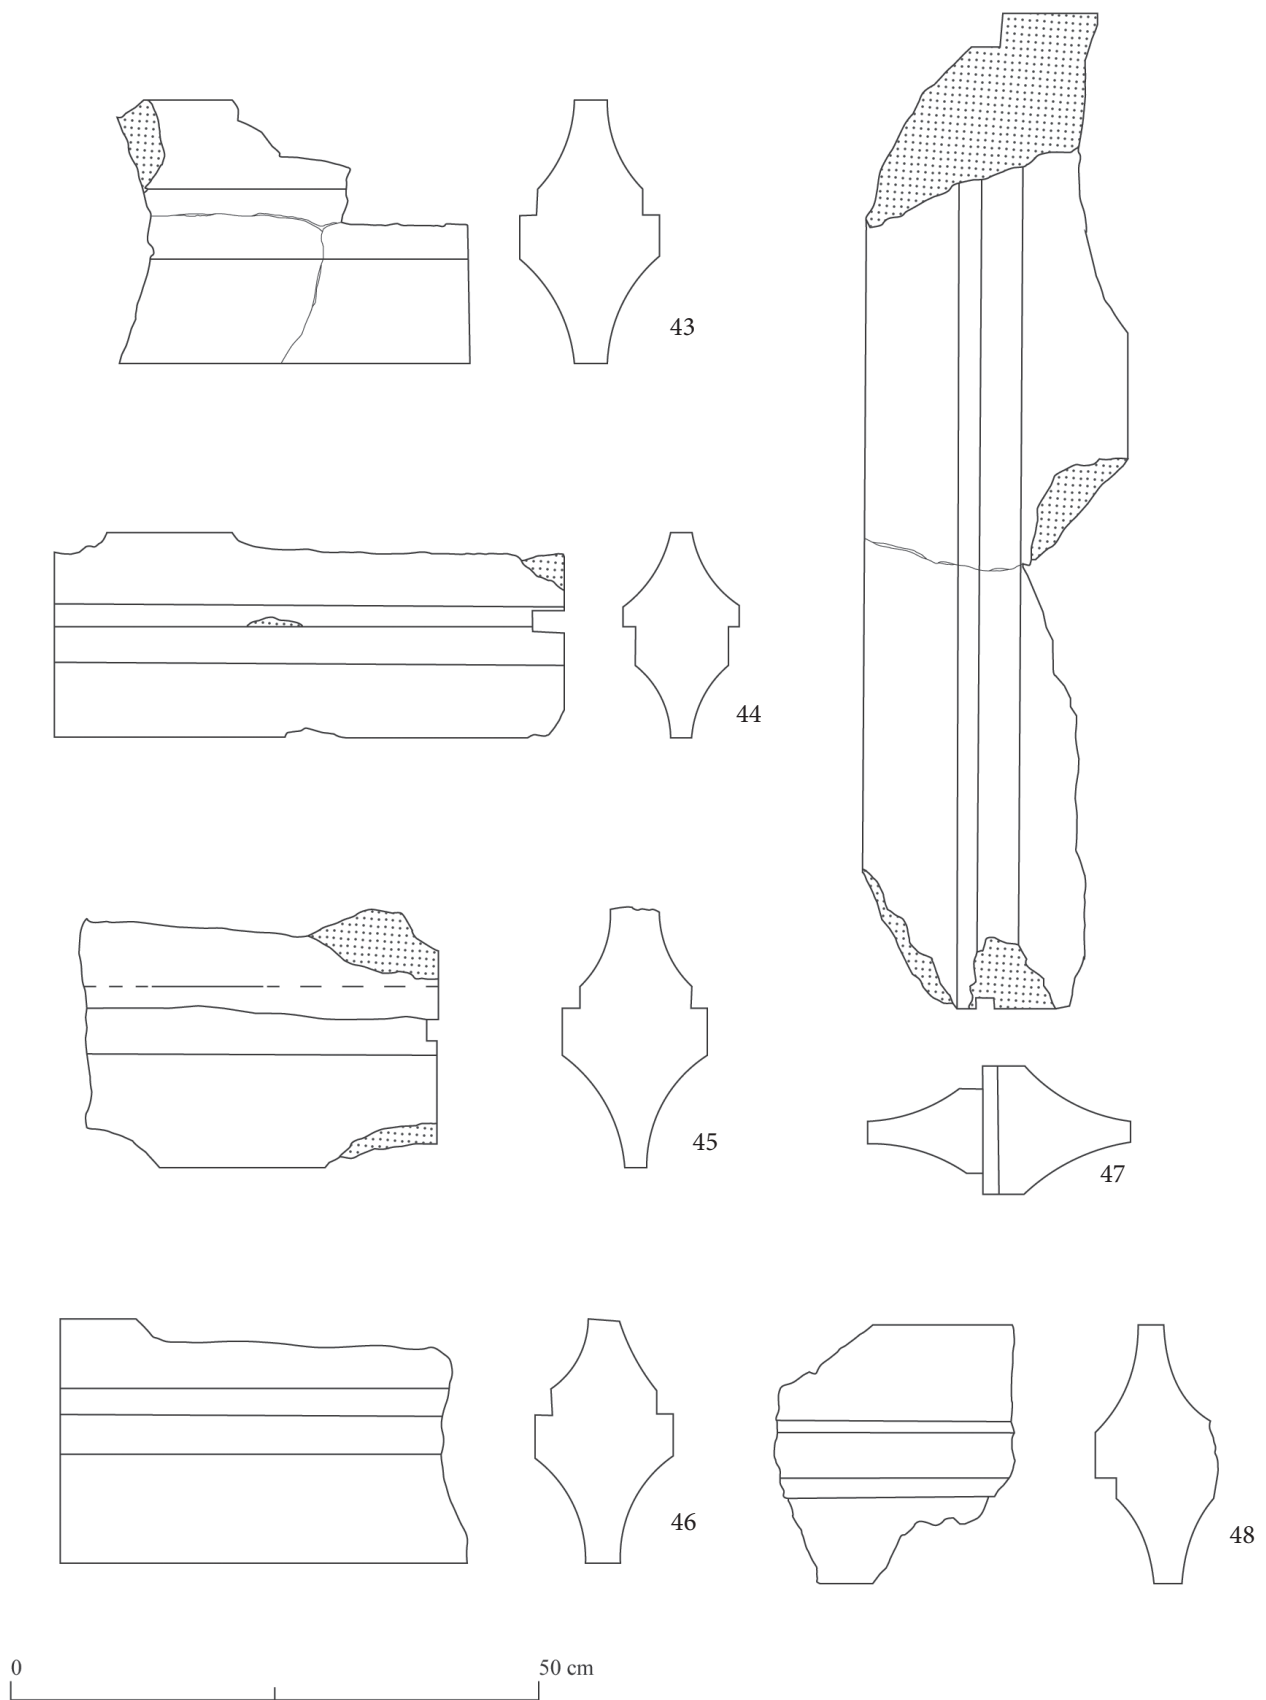
9. kép. Osztósudár-töredékek 2.
Fig. 9. Mullion fragments 2

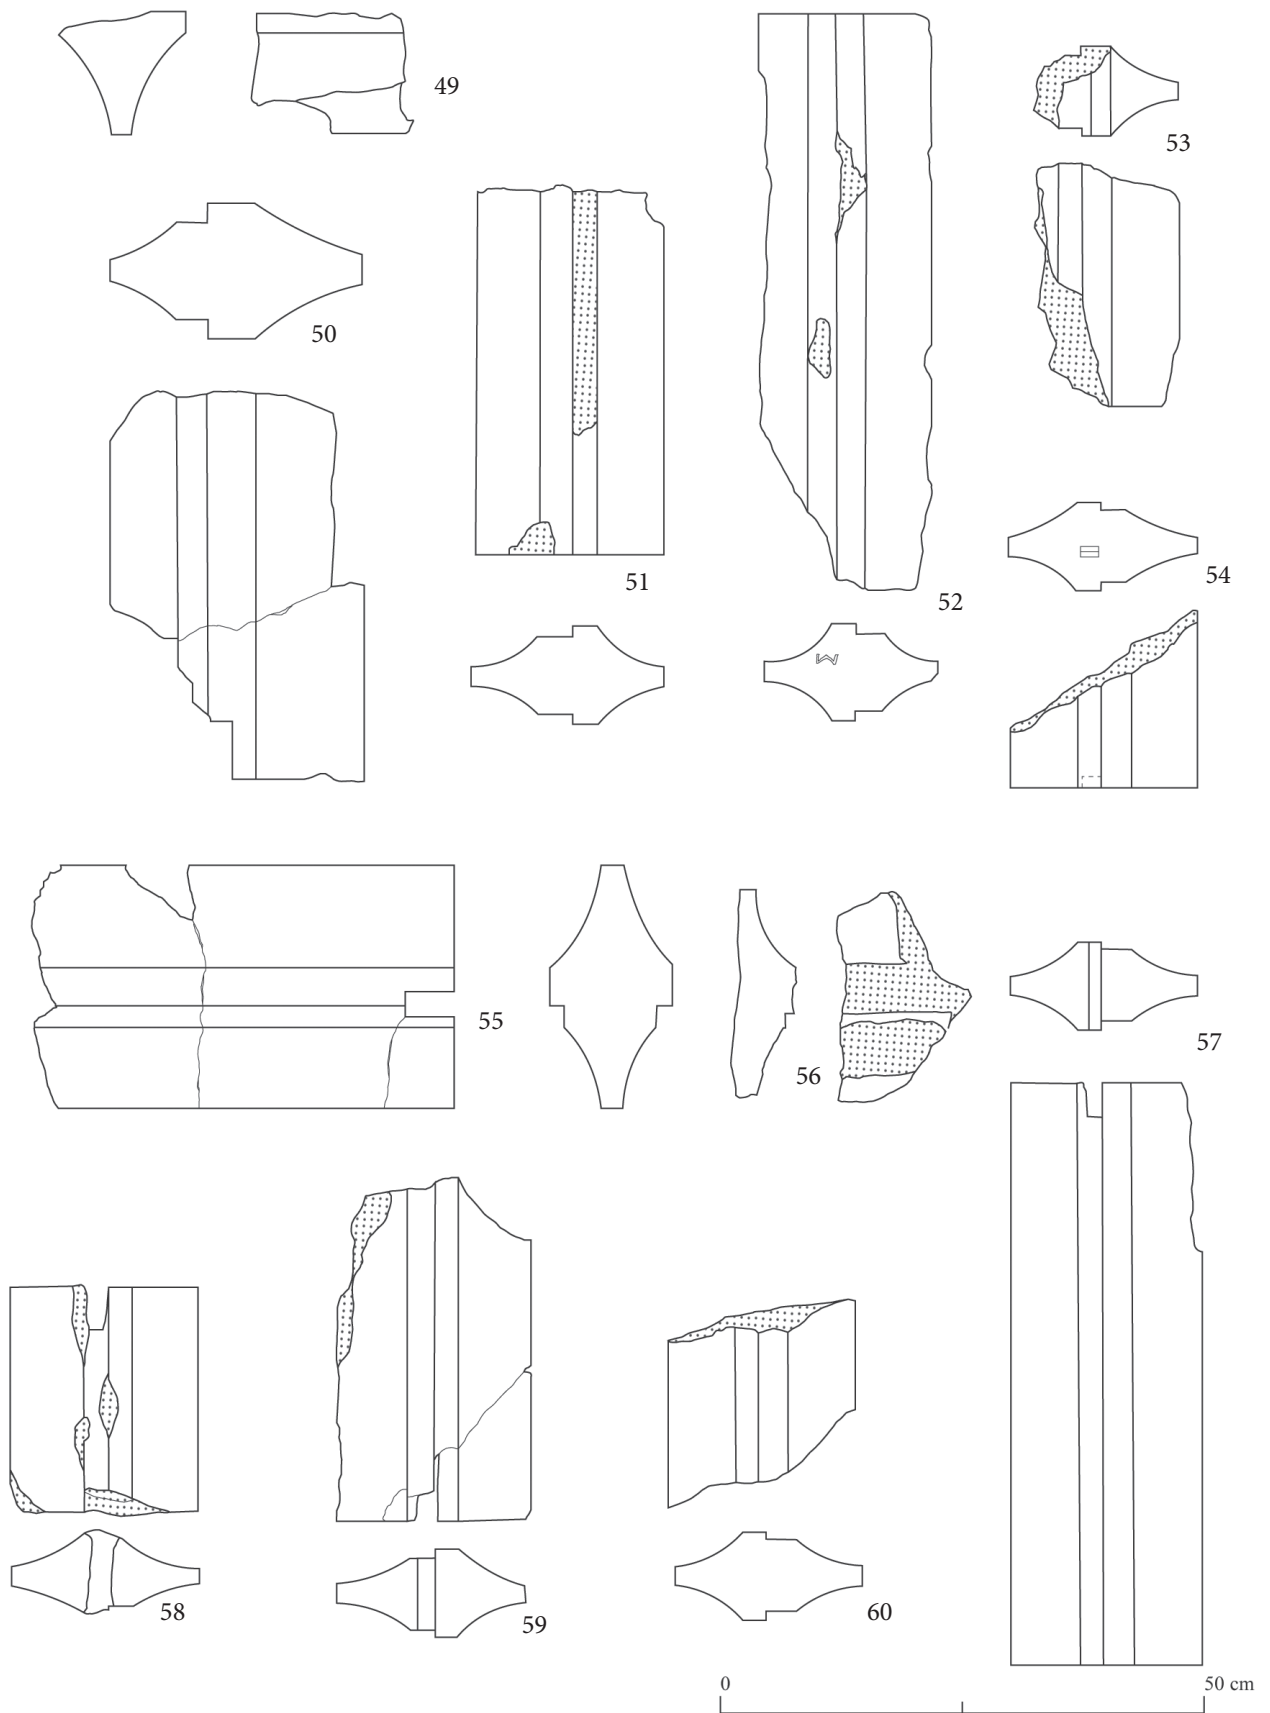
10. kép. Osztósudár-töredékek 3.
Fig. 10. Mullion fragments 3

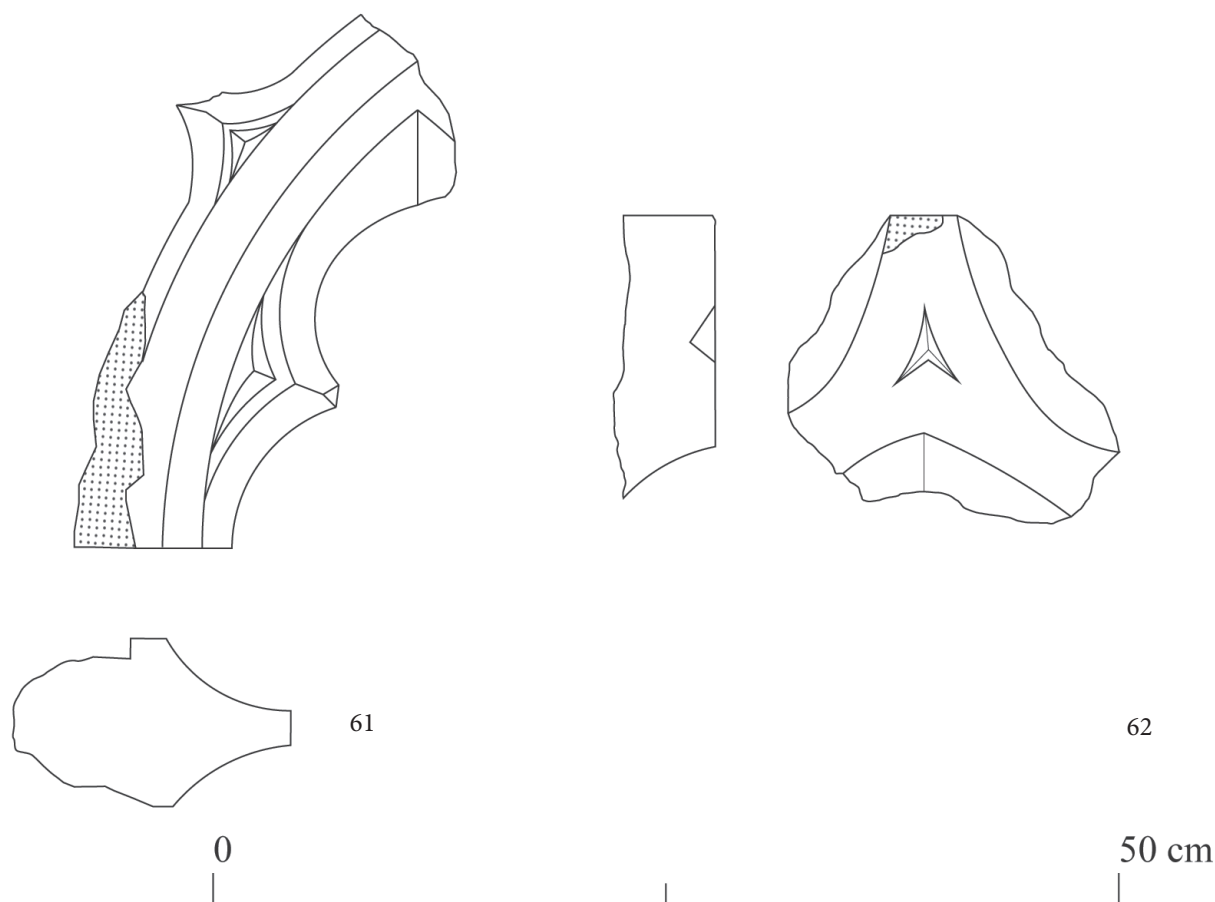
11. kép. Mérműtöredékek
Fig. 11. Tracery fragments

Hasonló kép vázolható fel a kőtári anyag egyetlen megmaradt mérműtöredéke kapcsán is (11. kép). A faragványon a nyílás osztóját lezáró ívháromszög, benne az osztót tagoló karéj, míg külső ívén egy további karéj látható, ugyanakkor kivehető a faragvány homloklemesén a másik osztó záródásának indítása is. A faragványból kiserkeszthető mérmű osztói, a kettős osztást záró csúcsívek és a befoglaló méretek tekintetében is egyezést mutat a Kovalovszki Júlia ál-

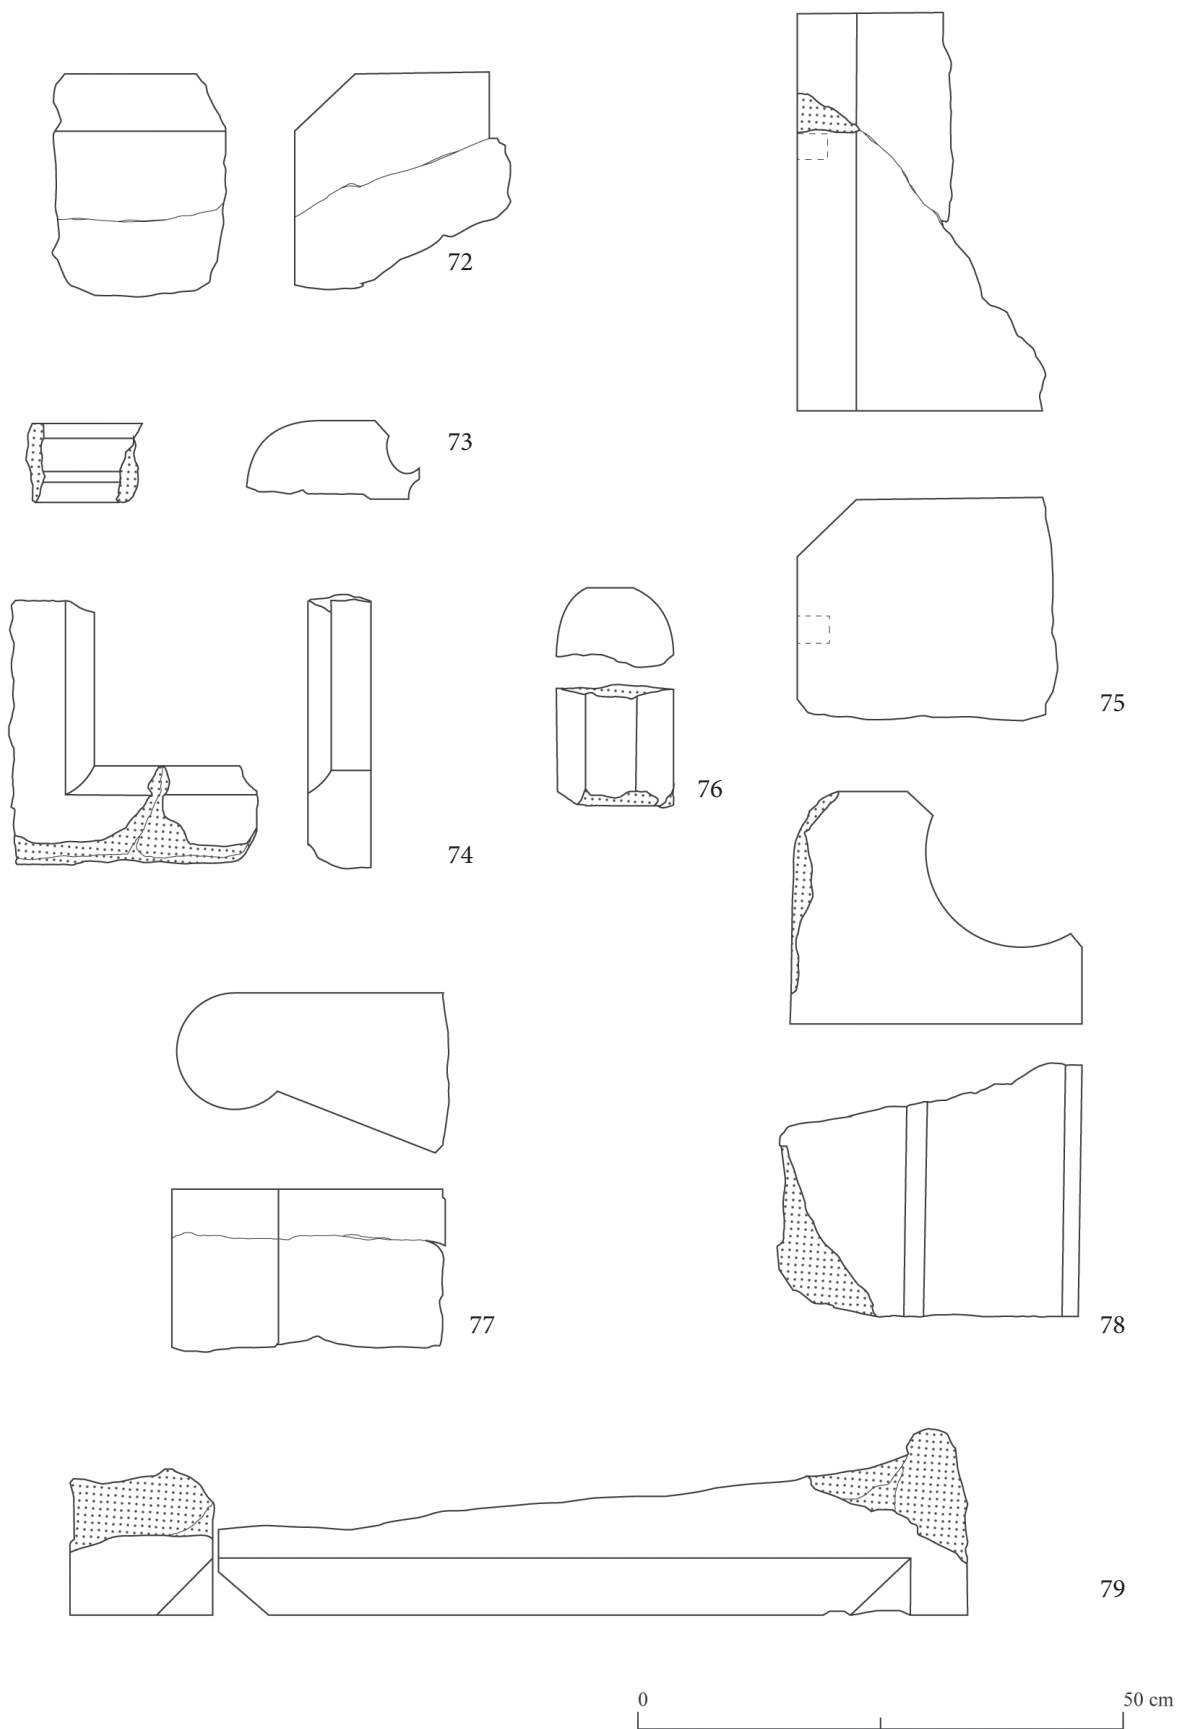
13. kép. Építészeti tagozatok 2.
Fig. 13. Architectural elements 2

A faragványanyagban megmaradt nyíláskeretekhez köthető töredékek egy része pusztán élszedéssel volt díszítve. Az élszedett kövek közül bizonyossággal két faragványt lehet ablakokhoz kötni. Egy négyzetes sarokelem esetében a nyílás középosztójának indítása is kivehető, míg a másik töredék egy ablak szárkövét és lábazati sávját őrizte meg az élszedés háromszögben történő megállításával. Egy további élszedett faragvány esetében nem eldönthető, hogy milyen típusú nyílást keretezett, bár az élszedés mellett lévő vasrács csaplyukai révén itt is inkább ablak feltételezhető (12. kép 71; 13. kép 72, 75).

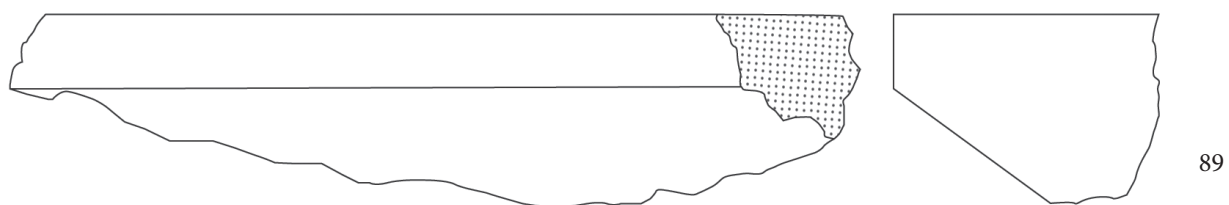
16. kép. Oltárlaptöredékek és profiljuk 2.
Fig. 16. Altar top fragments with profile 2
