A KESZTÖLCI SZENT KERESZT PÁLOS KOLOSTOR MAGYAR NEMZETI MÚZEUMBAN ŐRZÖTT GÓTIKUS KŐFARAGVÁNYAI

SZOBOSZLAY Gergely*

The paper gives a comprehensive presentation and assessment of the stone carvings recovered in the excavation of the medieval Szent Kereszt [Holy Cross] Pauline monastery of Kesztölc-Klastrompuszta in 1959–1961. The evaluation of the 93 Gothic carvings contributes greatly to our understanding of the building history and transformations of the Pauline monastery. The carvings of the chapter house and the monastery church are assessed independently. The stone carvings point to a single, comprehensive reconstruction conducted in the late Angevine era.

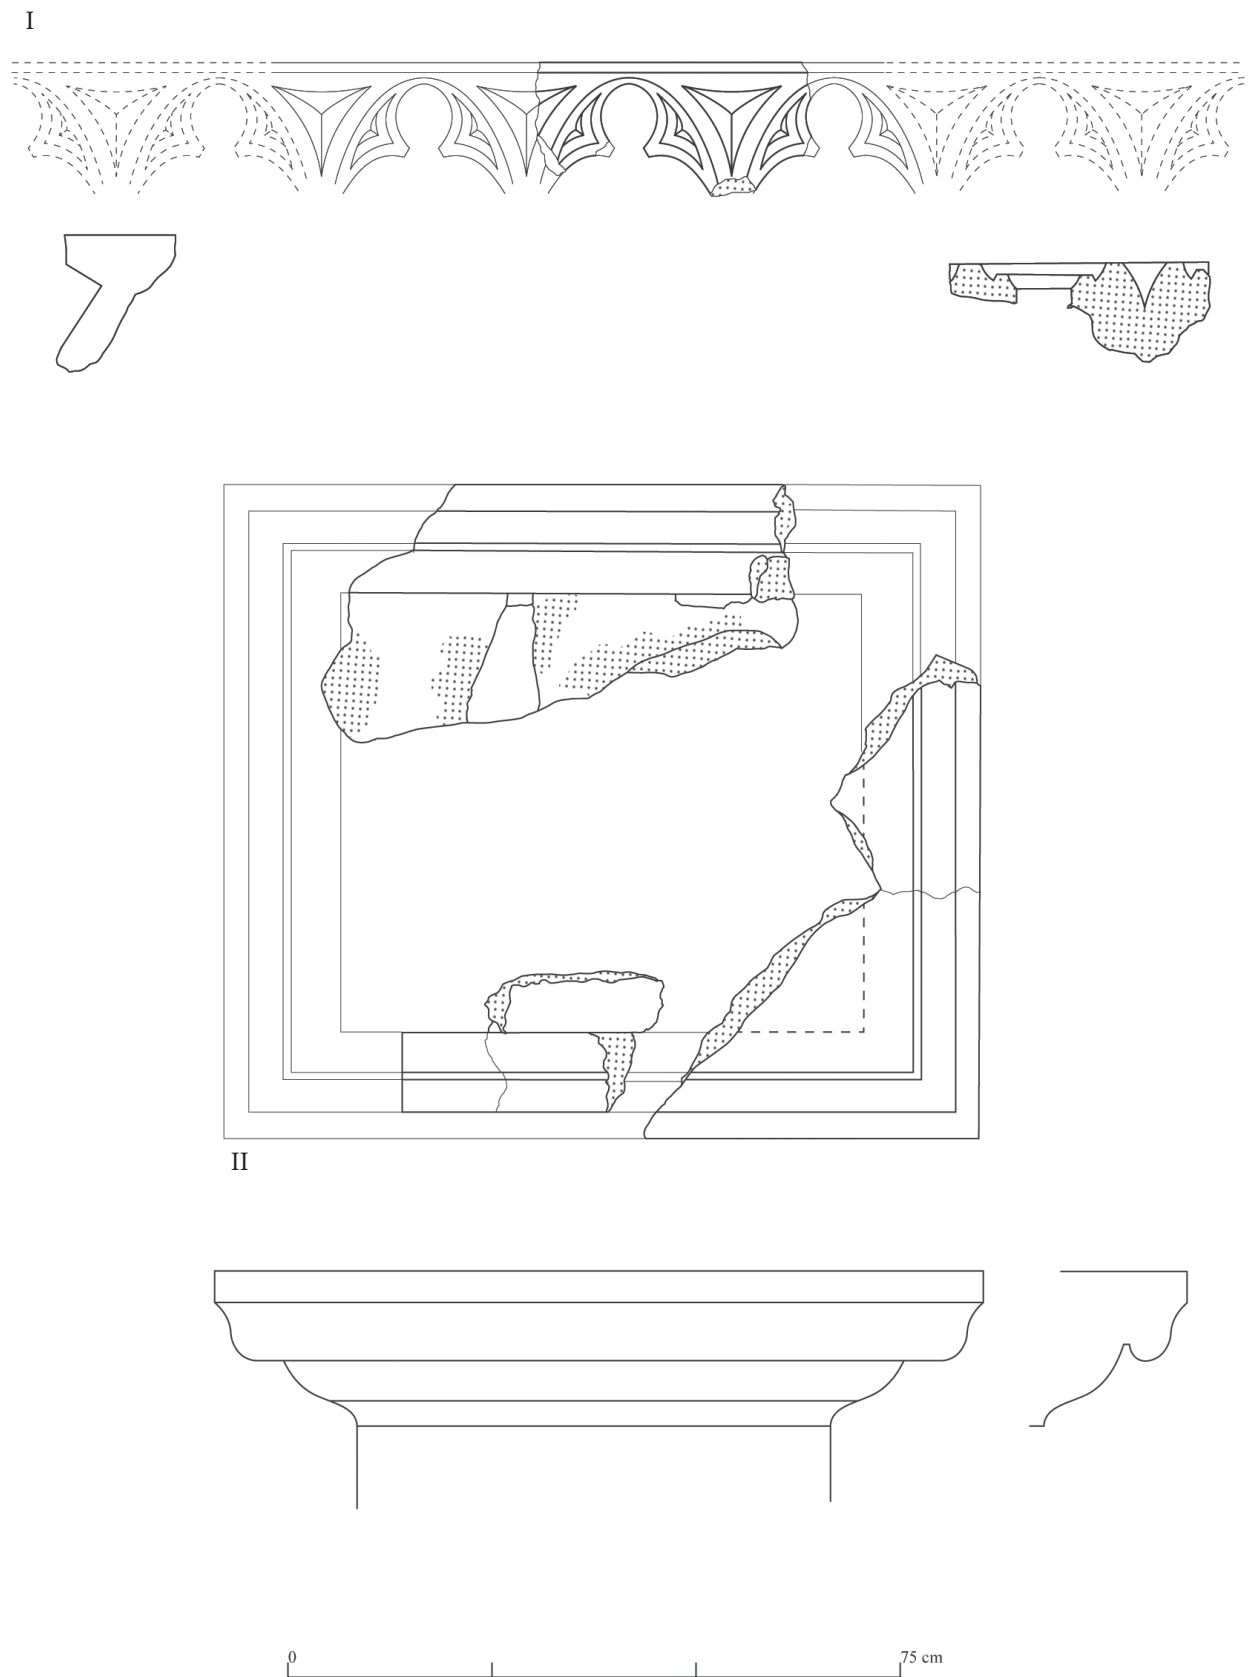
20. kép. 1: a mérműízes ívsor rekonstrukciója; 2: a kolostortemplom főoltárának rekonstrukciója
 Fig. 20. 1: reconstruction of the arch row with blind tracery decoration; 2: reconstruction of the main altar of the church

Egy viszonylag kis méretű, homokkőből kifaragott, másodlagosan vörös színűre égett mérműves töredék is előkerült az ásatások során (20. kép I). A faragványnak csak az előlapja ép, a hátsó oldala törött, így nem lehet egyértelműen megállapítani, hogy áttört-, vagy vakmérműves elemről van-e szó. Méretei alapján elmondható, hogy valamilyen kisépitészeti alkotás részét képezhette egykor, akár síremlék, oltár vagy szentségház elemeként. A meglévő töredék segítségével egy elméleti rekonstrukció is megrajzolható volt, azonban így sem kaphatunk teljes képet az eredeti szerkezetről, ugyanis a faragvány minden oldala töredékes. A vizsgált elemen látható motívumok párhuzamai megtalálhatók a székesfehérvári Bazilika északi mellékhajójában egykor állt, 14. századi, baldachinos síremléken, Bergzaberni Vilmos pécsi püspöknek a pécsi Aranyos Mária-kápolnában állított, szintén a 14. század második feléből származó síremléken, illetve a pécsváradi bencés apátságban előkerült baldachinos síremlékhez tartozó töredéken is (Deák 2004, 40–44, 111–112, 124). Hason-
