Patay Pál

## RÓMAI ÚT BÁCISKÁBAN ?

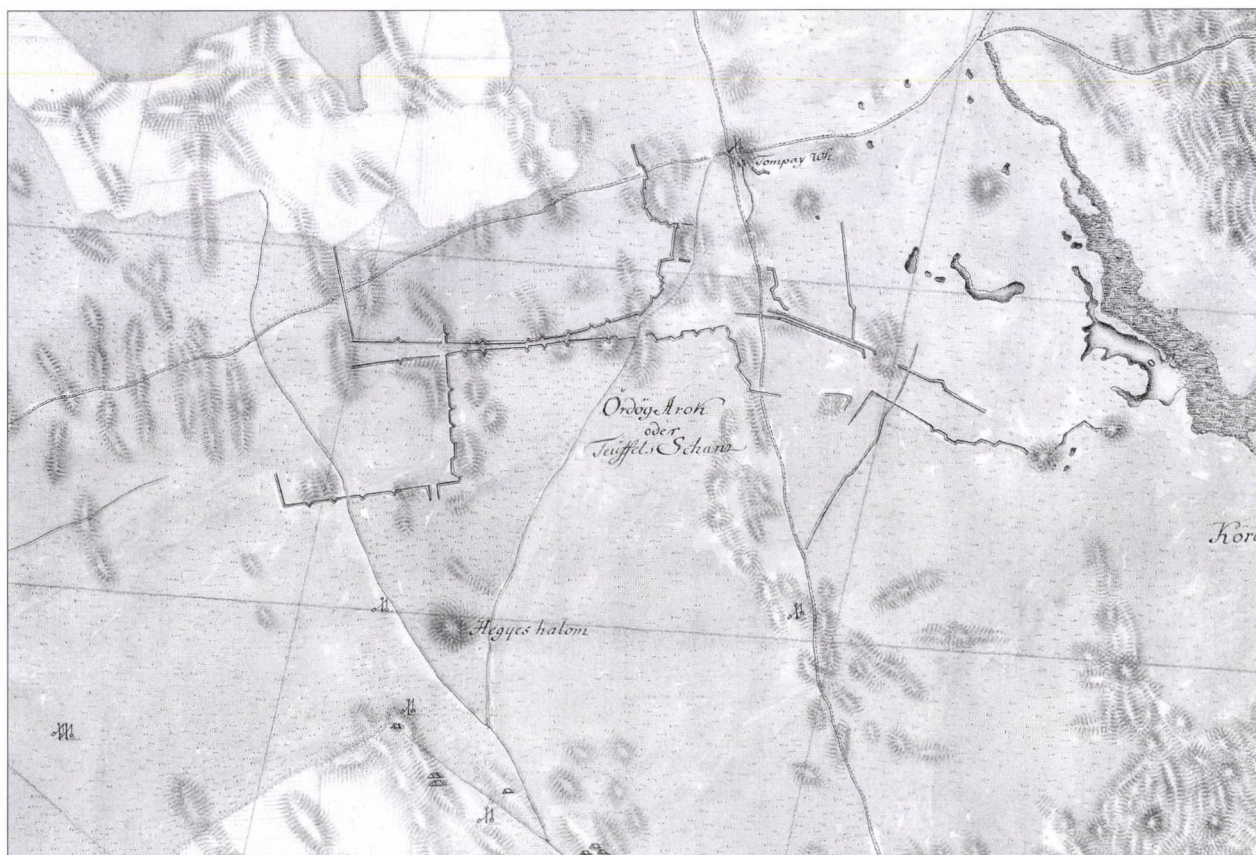
1. kép Az I. katonai felmérés Coll. XVI. Sectio XXXII. lapjának részlete az ábrázolt rejtélyes objektumokkal  
Méterarány kb. 1: 50. 000

Abb. 1 Detail des Blattes Coll. XVI. Sectio XXXII. der I. militärischen Vermässung mit den rätselhaften Objekten  
Maßstab: cca. 1:50 000

Terepbejárásunknak nem volt célja az I. katonai felmérés Coll. XVI. Sectio XXXII. lapján látható „erődrendszer” (1. kép) vizsgálata, kutatása. Minthogy azonban ezeknek a rejtélyes vonalaknak (vagy legalább is egy részüknek) létezését nemcsak a légi fényképek igazolják, hanem magunk is tapasztaltuk, nem kerülhetjük el a megemlékezésüket.

Mindenek előtt is megállapíthatjuk, hogy az említett térképlapon az érintett terület keleti részén a mintegy 2250 lépés hosszán (kb. 1600 m) feltüntetett észak/északkelet–dél/délnyugat irányú vonal a terepbejárásunk során beazonosított Zombor-Kiskunhalas-Körös-menti sáncnak, Ördög ároknak felel meg.

Egy másik a térképlapra berajzolt északnyugat–délkelet irányú, az Ördög árkat keresztező vonal és annak nyugat felé egy domb rajzolata által megszakított folytatása (a párhuzamosan futó két vonal közül az

alsó) minden bizonnyal az általunk kutatott esetleges útnak egy kb. 2600 lépés (kb. 1900 m) hosszú szakaszát ábrázolja. A keleti részletén egy kiszögélés is van, de ez a légi fényképeken nem látható és a terepbejárás alkalmával sem volt észlelhető.

Ezen túlmenően az „erődrendszer”-nek négy, egymástól elkülönülő, szögben megtörő, vagy zezzugos, kiszögélések által megszakított vonalakból álló alakzata látható a katonai felmérés lapján. Létezésüket – ha csak részben is – a légi fényképek nemcsak igazolták, hanem arról is tanúskodnak, hogy a térképet megrajzoló Sann főhadnagy azokat meglehetősen valóságoknak tüntette fel.

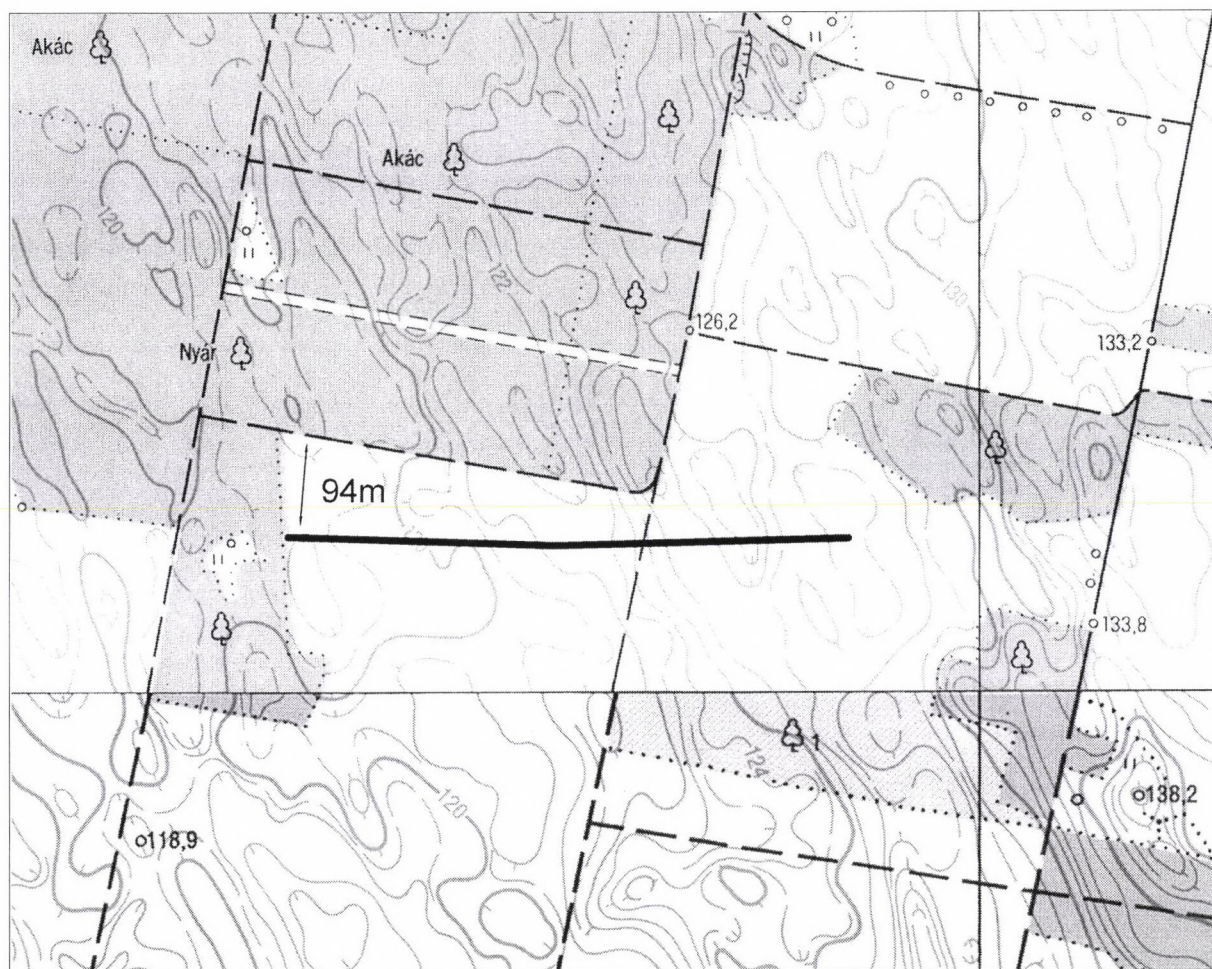
3. kép A kutatott vonalnak legnyugatibb, általunk felismert szakasza Baja határában, Mártonszállástól nyugatra.

A helyszínen felvett vázlat alapján 1980. évi kiadású térképre átültetve

Abb. 3 Der westliche von uns erkannte Abschnitt der geforschten Trasse in der Gemarkung von Baja, westlich von Mártonszállás. Nach an Ort und Stelle aufgenommenen Skizze auf eine Karte vom Jahre 1980 verlegt

hettük meg. Itt egy, a bejárásakor még fiatal, (az 1968 évi kiadású térképen még fel nem tüntetett) akácerdőből indul ki (3. kép). Bár a légi fényképeken a nyomvonal itt nem volt észlelhető, a terepen a homokdombokon látni lehetett egy rajtuk keresztül húzódó, nagyjából nyugat-keleti irányú sötét csíkot.

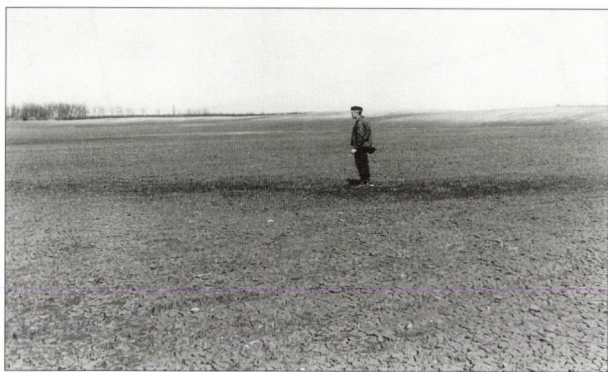
4. kép A kutatott vonal Csávoly határában, Józsefházától északkeletre. Dél felől fényképezve

Abb. 4 Die geforschte Trasse in der Gemarkung von Csávoly, nordöstlich von Józsefháza. Vom Süden photographiert

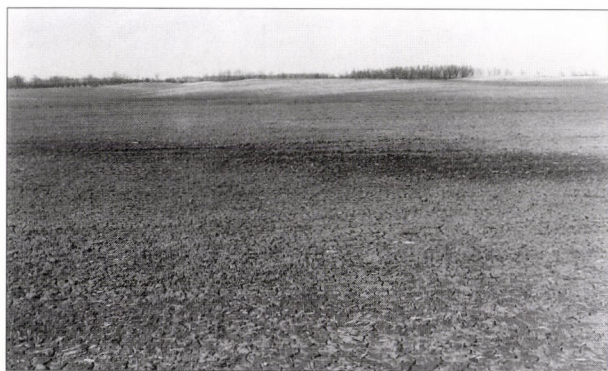
5. kép A kutatott vonal Csávoly határában, Józsefházától keletre. Délnyugat felől fényképezve

Abb. 5 Die geforschte Trasse in der Gemarkung von Csávoly, östlich von Józsefháza. Vom Südwesten photographiert

barna szántásban ismét előtűnt egy szürkésebb csík alakjában (5. kép), nagyjából az 1968. évi kiadású térképen még jelzett, de 1979-ben már nem létező faszorvonaláig. Idáig a légi fényképek is feltüntetik, de tovább már kevésbé élesen. Úgy tűnik, hogy az addig északnyugat–délkelet irányú vonal a Baja és Csávoly közötti műút előtt keleti irányba kanyarodik át és irányt vesz a műútnak a 138,1 m háromszögelési pont mellett futó szakaszába. Itt egy rövid szakaszon a terepen is feltűnni látszott a Pánész és Petrik tanyát összekötő dűlőútnál.

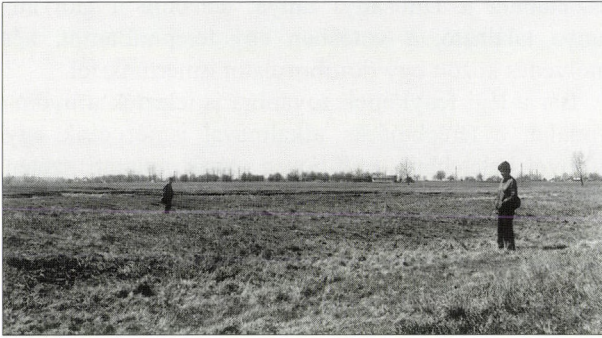
6. kép A kutatott vonal a tompai Zsidóföldeken lévő legelőn. Dél felől fényképezve  
Abb. 6. Die geforschte Trasse an der Heide der Flur Zsidóföldek in Tompa. Vom Süden photographiert

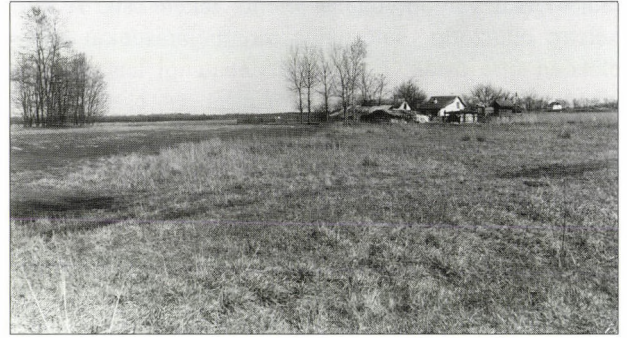
7. kép A kutatott vonal esetleges nyoma Kelebia határában a Körösér keleti oldalán. Nyugat felől fényképezve  
Abb. 7 Die etwaige Spur der geforschten Trasse in der Gemarkung von Kelebia, am Ostrand des Baches Körösér. Vom Westen photographiert

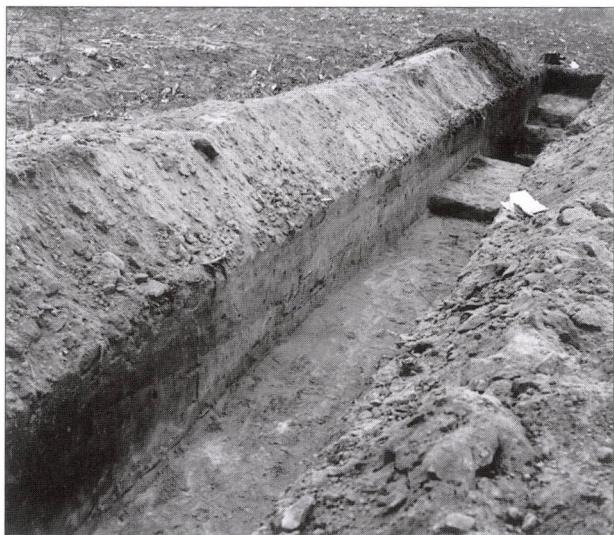
8. kép Az I. átvágás nyugati profilja. Délkelet felől fényképezve  
Abb. 8 Westprofil des Durchschnittes I. Vom Südwesten photographiert

A kérdéses vonalat 1978-ban két helyen is átvágtuk. Az elsőt Tompán, a Vasútsortól északra, a második dűlőben lévő legelőn, a dűlőt merőlegesen átszelő, észak-déli irányú földúttól 158 m-re nyugatra hajtottuk végre (8–9. kép). A 28,60 m hosszú átvágásban három egykori árok jelentkezett. A déli igen lapos, az eredeti talajfelszínhez viszonyítva mindössze 100 cm mély és kb. 6 m széles volt. Tőle 15 m távolságban (árokközéptől árokközépig mérve) egy kb. 3,75 m széles és 110 cm mély, teknős aljú, sötétebb barna földdel kitöltött árok húzódott, majd vele érintkezve a harmadik 2 m széles és 90 cm mély, V alakú, kevésbé sötét barna kitöltésű következett. Az utóbbi két árok tehát nem egyszerre töltődött fel. Metszete is egymást, de, hogy melyik volt idősebb és melyik a később ásott, nem lehetett megfigyelni. Mind a déli, mind a középső árok déli oldalán az árokból kiásott földből emelt, kevert talajú, már ellaposodott töltés helyezkedik el. Alattuk jól megfigyelhető volt az egykori talajfelszín.

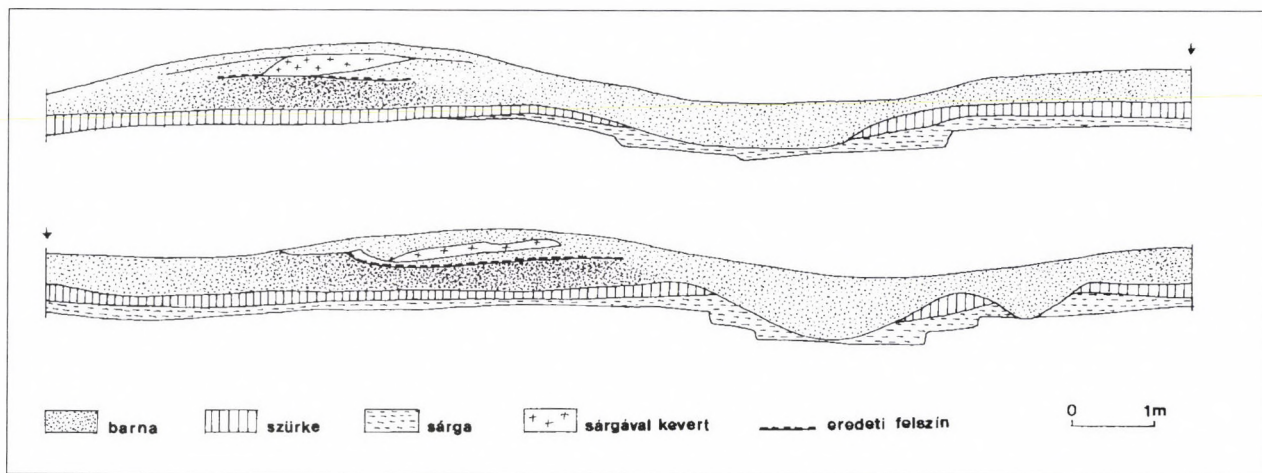
9. kép Az I. átvágás nyugati profilja  
Abb. 9 Westprofil des Durchschnittes I.

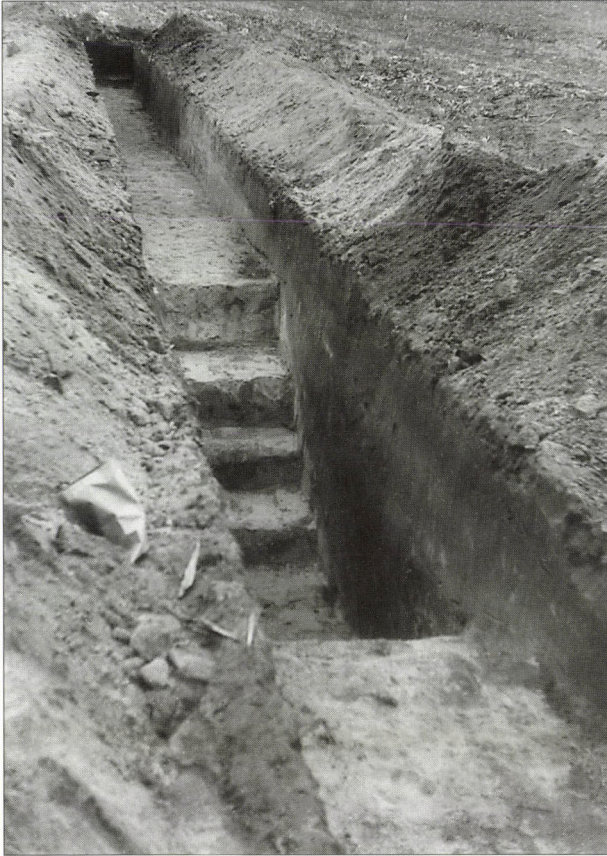
10. kép A II. átvágás nyugati profilja. Északkelet felől fényképezve  
Abb. 10 Westprofil des Durchschnites II. Vom Nordosten photographiert

A dűlöt átszelő úttól keletre 280 m-re, a szarmata telep területén végeztük el a II. átvágást 25 m hosszan (10–11. kép). Itt már a nyomvonal délkelet felé kanyarodott, úgy, hogy az átvágás a dűlő északi szélét jelölő úttól 88 m-re volt délre. Az átvágásnak a dél felől számított 3,40–4,20 m közötti szakaszán egy gödör jelentkezett. Nem bontottuk ki. A gödörtől északra a 18 és 23 m közötti szakaszon találtunk rá a nyomvonalat jelentő árokra, amely a jelenlegi felszínhez viszonyítva 160 cm mély volt. Feltűnő volt, hogy a 10 és 16,5 m közötti szakaszon a 25–30 cm-es szántott talaj alatt egy világos, hamvas színű 20–30 cm

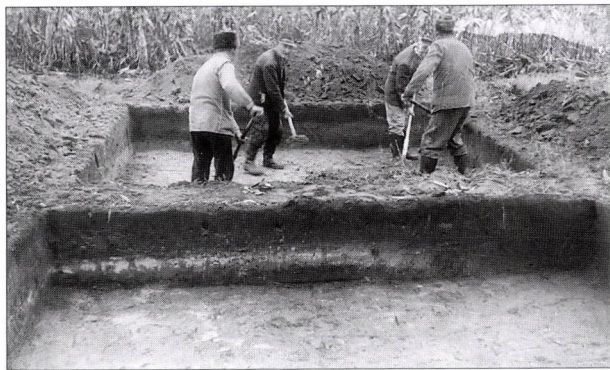
12. kép Az I. szelvény nyugati fala. Jobb oldalon a kutatók vonal sötét talajjal kitöltött árkanak nyoma. Háttérben a III. szelvény ásása

Abb. 12 Westwand des Segmentes I. Rechts die Spur des mit dunkler Erde ausgefüllten Grabens der geforschten Trasse. Im Hintergrund das Aufdecken des Segmentes III.

A szarmata telep területén 1979-ben, az előző évi II. átvágás közelében négy, egymás mellett elhelyezkedő, 4x4 m kiterjedésű szelvényt nyitottunk meg (12. kép). Itt is rátaláltunk a kérdéses vonalunknak a (feltehetőleg) északi árkára. Nem metsztük át. Szélessége a jelenlegi felszíntől számított 60 cm mélységben 5 m volt. Feltűnő volt itt is a nyomvonalat jelentő fekete kitöltésű talajsávtól délre, a szántott földréteg alatti világos, hamuszínű réteg. Az I. és a tőle nyugatra feltárt III. szelvény között egy gödör is jelentkezett, amelyben hullámvonallal díszített (szarmata, de Árpádkorra is gyanús) cserepek voltak. Az árok és a gödör időrendi viszonyát illetően az utóbbi látszott fiatalabbnak (ez azonban inkább csak feltételezés).
