Irásné Melis Katalin

RÉGÉSZETI KUTATÁSOK A BUDAPESTI KÖZÉPKORI CSÓT FALUBAN
II.

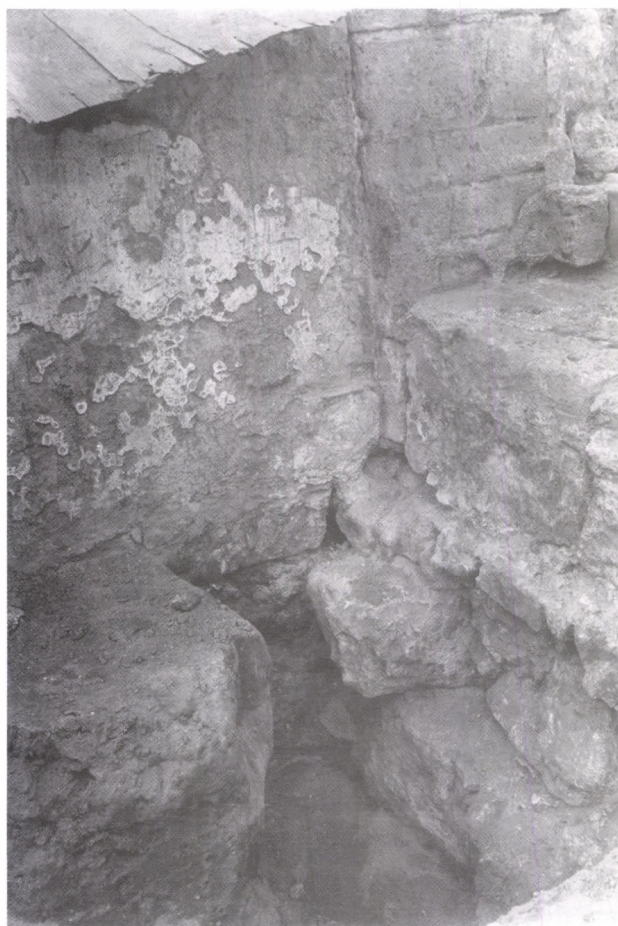
2. kép Templom. A 14. századi sekrestye. A torony alapfala, az első templomhajó DK-i sarka, 13. század közepe.

Abb. 2 Kirche. Sakristei des 14. Jh. Fundamentmauer des Turmes, SO-Ecke des ersten Kirchenschiffes, Mitte 13. Jh.; Ausgrabung von Győző Gerő 1953

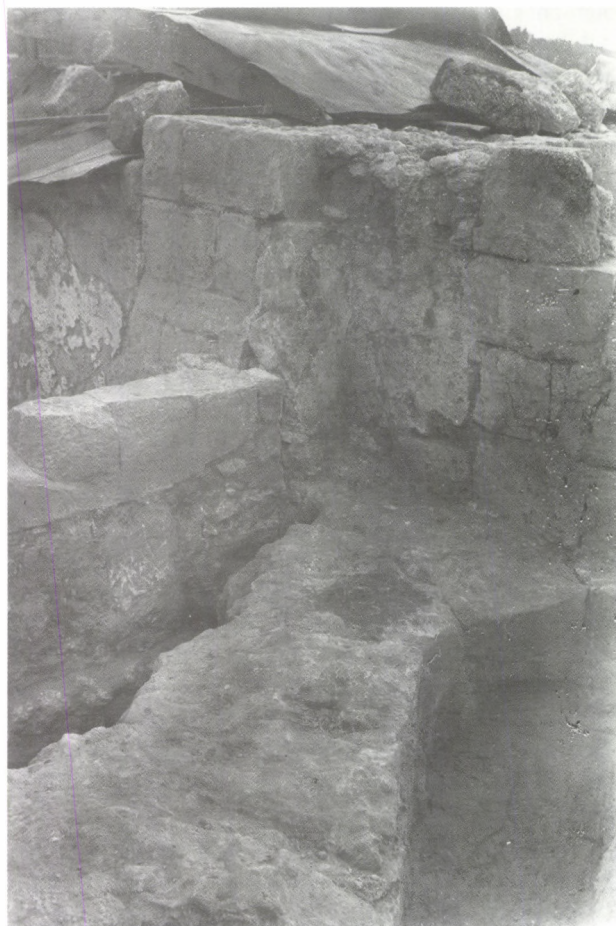
3. kép Templom. A 14. századi szentély DNy-i sarka. A 13. századi déli szentélyfal helye, a diadalív és a torony maradványai. Gerő Győző ásatása. 1953

Abb. 3 Kirche. SW-Ecke des Chors des 14. Jh. Stelle der S-Wand des Chors des 13. Jh., Reste von Triumphbogen und Turm. Ausgrabung von Győző Gerő 1953

templomhajó K-i faláról, a sekrestyéből a szentélybe nyíló ajtó és a D-i diadalív szentély felőli, K-i oldala. A fényképeken körül-köre követni lehet, hogyan követik egymást a három építési periódusból származó falak. A későközépkori sekrestye ajtót és az új szentélyfal Ny-i végét teljes szélességében a vastag, félkör alakú falra építették (2. kép). A sekrestye ajtó alapozása alatt kiszélesedik a széles, félkör alakú fal külső oldala. Látszik hogy ez már alapfal, amely különösen nagy méretű kötömbökből áll. Lehetséges, hogy a fal alját is kibontották, a fotón azonban csak a két, felső kősor látszik. Ez a fal a legkorábbi. A következő periódusban a lebontott, széles falra ráépült a négyzetes hajó ÉK-i sarka. A harmadik építkezés közben a falsarkon körbefutó lábazati parkányt a hajó D-i oldalán, a későközépkori sekrestye építése miatt lefaragták. A hajó válla előtt a későgótikus szentélytoldásban ajtót építettek, a korábbi hajófal lett a D-i oldala. A küszöbön keresztül a nyújtott, poligonális záródású, későközépkori szentély D-i diadalíve elé lehetett lépni. A sekrestye ajtó alapozásának a belső oldalán belebontottak a széles, félkör alakú falba, a diadalív előtti bontott faltető viszont sokkal magasabban megmaradt, látszottak rajta a téglapadló nyomai (3. kép).

nyomai a 13. szentélynek, azok az 1940-es években, a temető feltárása idején megsemmisültek. Viszont a D-i diadalív letisztogatása után, az átalakított diadalív K-i falsíkjában megjelent az első szentély D-i falának a maradvány. Az első templom hajófala, diadalíve és szentélyfala egyformán 98–100 cm széles volt (3. kép).

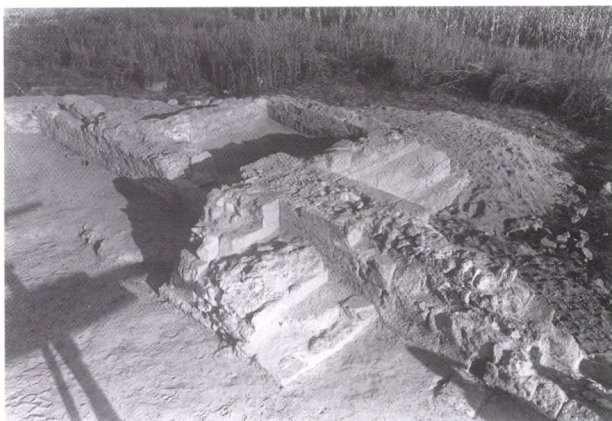
4. kép A templom déli oldala. Sekrestye a szentély mellett, mellékoltár a hajó DK-i sarkában, 14. század. Gerő Győző ásatása 1953

Abb. 4 S-Seite der Kirche. Sakristei neben dem Chor. Nebenaltar in der SO-Ecke des Schiffes, 14. Jh. Ausgrabung von Győző Gerő 1953

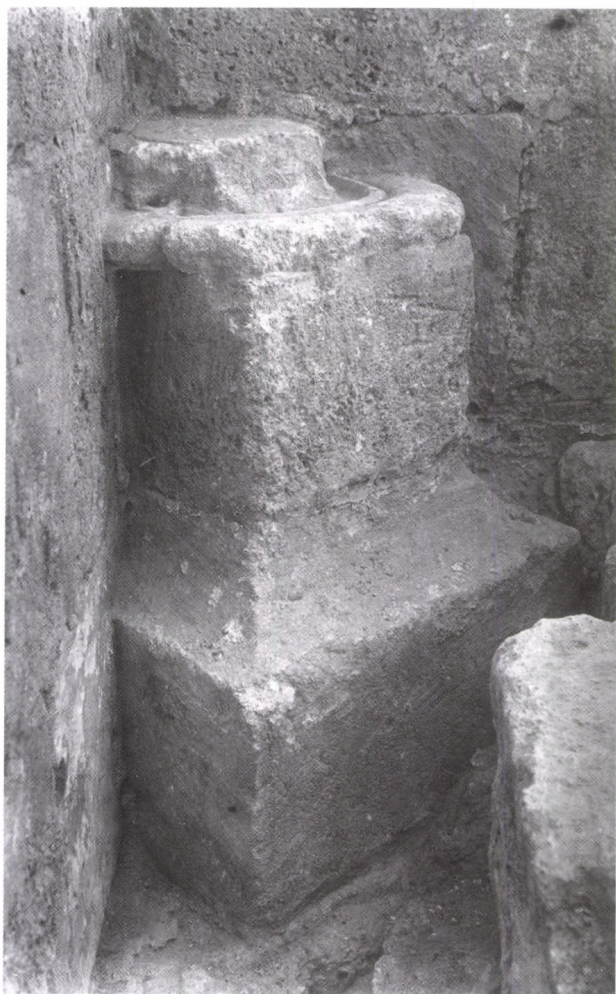
5. kép Templom. Falpillér a hajó DK-i sarkában, 13. század 2. fele. Gerő Győző ásatása 1953

Abb. 5 Kirche. Wandpfeiler in der SO-Ecke des Schiffes, 2. Hälfte 13. Jh. Ausgrabung von Győző Gerő 1953

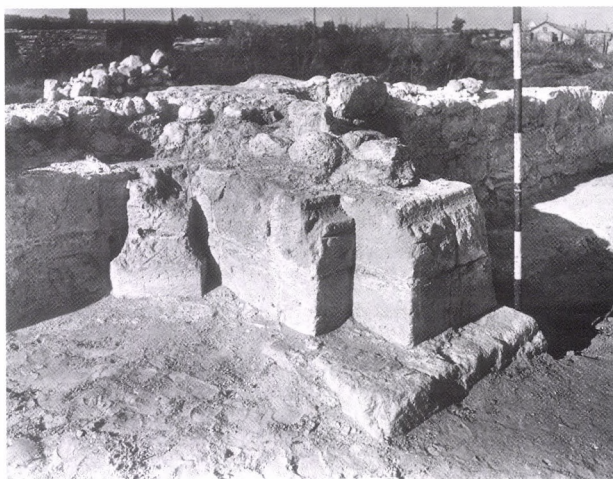
6. kép Templom. Az É-i diadalív a hajó ÉK-i sarkában, 13–14. század. Gerő Győző ásata 1953

Abb. 6 Kirche. N-Triumphbogen in der NO-Ecke des Schiffes, 13.–14. Jh. Ausgrabung von Győző Gerő 1953

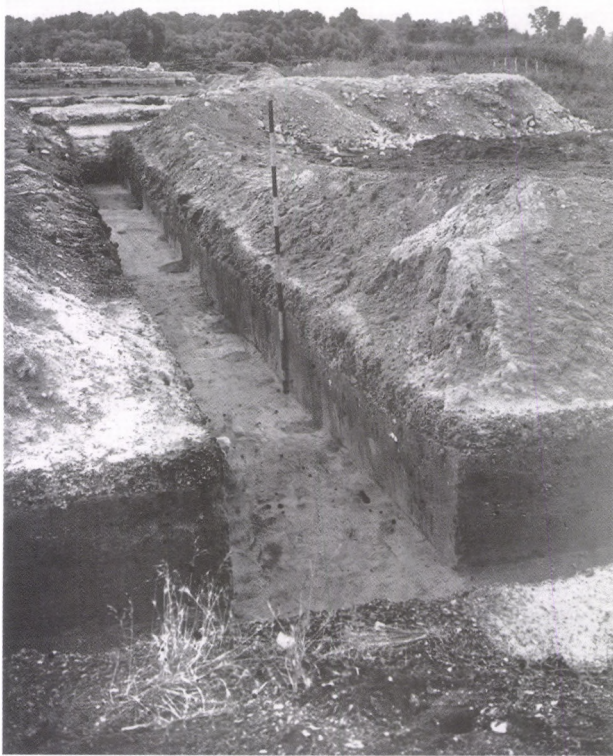
12. kép A falu É-i házsora mögött feltárt É-D-i cölöplyuk sor. Középkor. Gerő Győző ásátása VI. árok. 1953

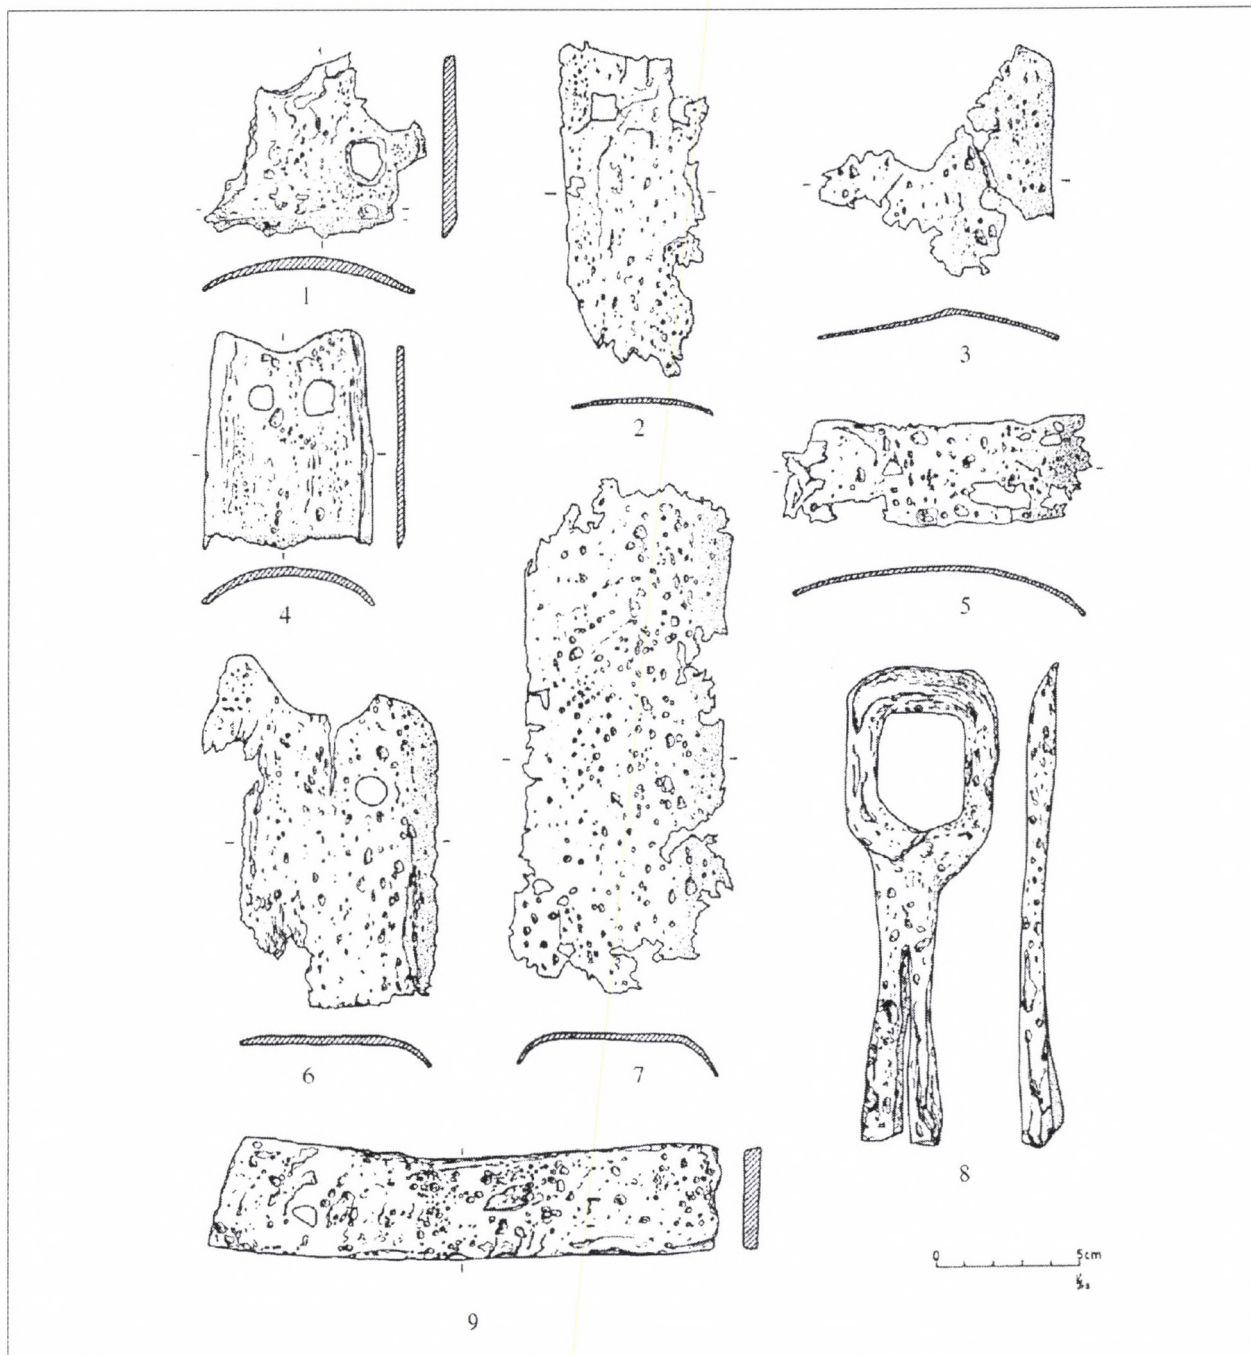
18. kép Kovácsoltvas szekérvasak. 14–16. század. Gerő Győző ásatása 1953
 Abb. 18 Schmiedeeiserner Wagenbeschläge. 14.–16. Jh. Ausgrabung von Győző Gerő 1953

Szekerévasak: sok érdekes és jellegzetes vasalás és alkatrész utal a csöti szekerekre. A legtöbb a hosszúság, hajlított, keresztmetszetű kovácsoltvas lemez, a dörgölővas.¹⁵ Ezeknek nem annyira a hosszúsága, inkább a keresztmetszete a jellemző, ebből lehet következtetni, hogy milyen széles rudakra voltak felszerelve (18. kép 1–7). Méreteik alapján a csöti

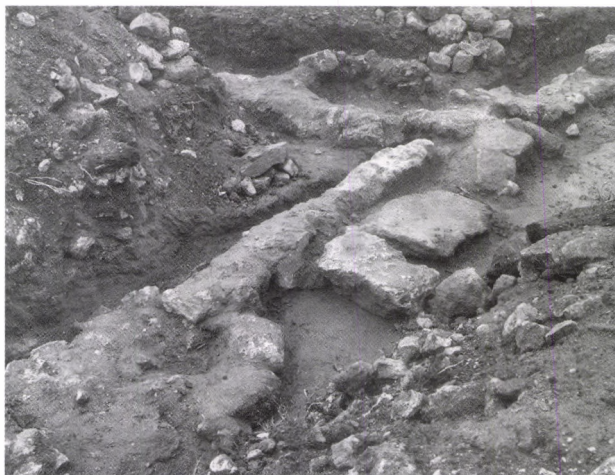
23. kép Falu. Az 1. lakóház Ny-i oldala. 15–16. század.
Gerevich László ásatása 1942

Abb. 23 Dorf. W-Seite von Haus 1, 15.–16. Jh. Ausgrabung
von László Gerevich 1942

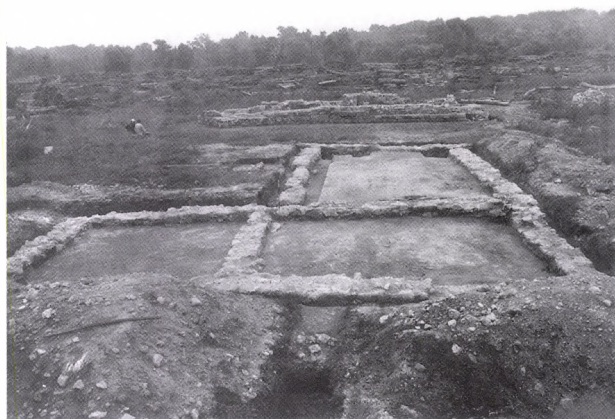
25. kép Falu. 2. telek: 4. ház. 15–16. század.
 Gerevich László ásatása 1955
 Abb. 25 Dorf. Hufe 2: Haus 4, 15.–16. Jh. Ausgrabung von László Gerevich 1955

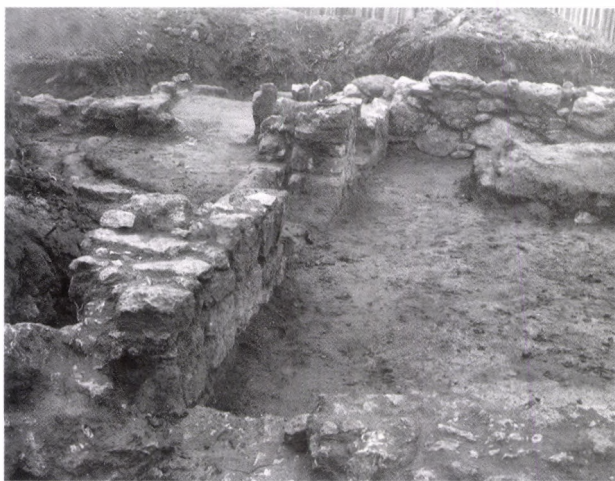
28. kép Falu. 9. ház. A lakószoba és a konyha közötti válaszfal. 15–16. század.

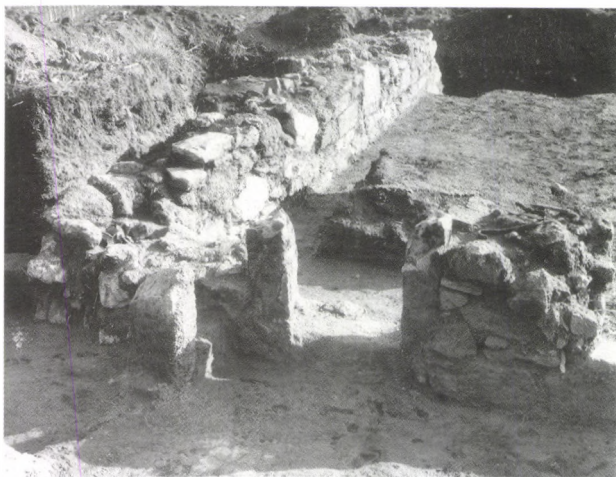
29. kép Falu. 9. ház. Konyha. A fütökemence és a sütökemence tüzelőnyílásai a fütőpadkán. 15–16. század.

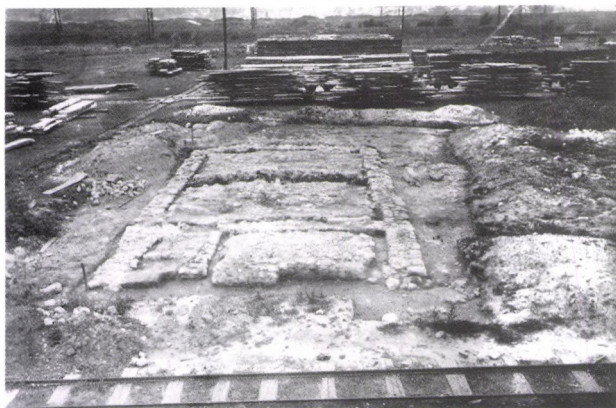
30. kép Falu. 12. ház. Középkor.
Gerevich László ásatása 1955
Abb. 30 Dorf. Haus 12. Mittelalter.
Ausgrabung von László Gerevich 1955

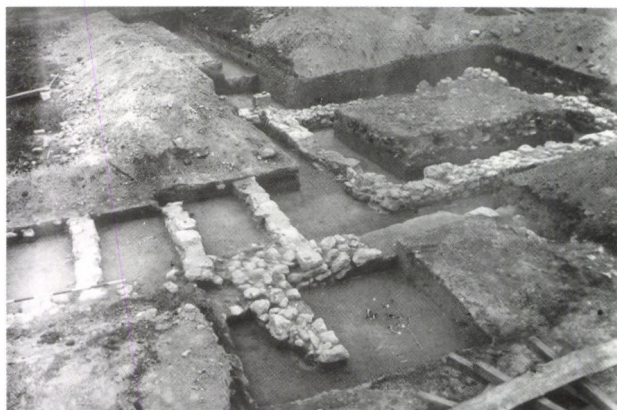
31. kép Falu. 16. épületcsoport falrészletei.
Középkor. Gerevich László ásatása 1955
Abb. 31 Dorf. Mauerdetails der Gebäudegruppe 16.
Mittelalter. Ausgrabung von László Gerevich 1955

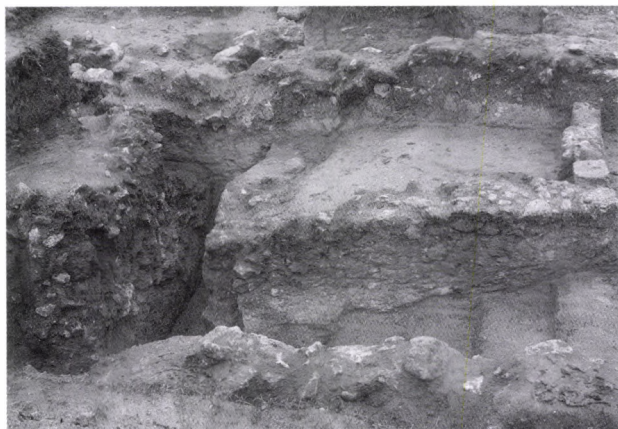
33. kép Falu. 5. ház. Pincelejárata. 14–15. század.
Gerevich László ásatása 1942
Abb. 33. Dorf. Haus 5. Kellerniedergang. 14.–15. Jh.
Ausgrabung von László Gerevich 1942

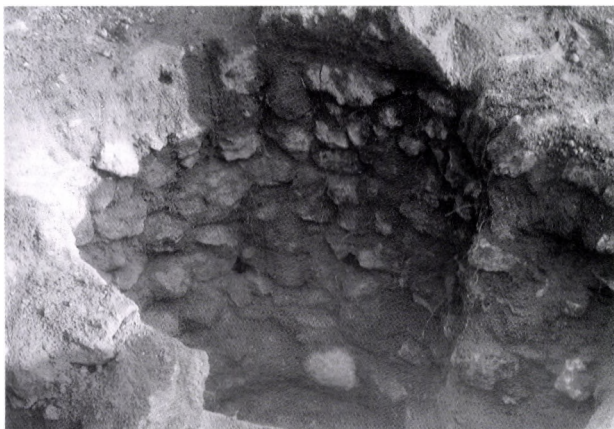
34. kép Falu. 3. telek, kút. 15–16. század.
Gerevich László ásatása 1942
Abb. 34. Dorf. Hufe 3, Brunnen. 15.–16. Jh.
Ausgrabung von László Gerevich 1942

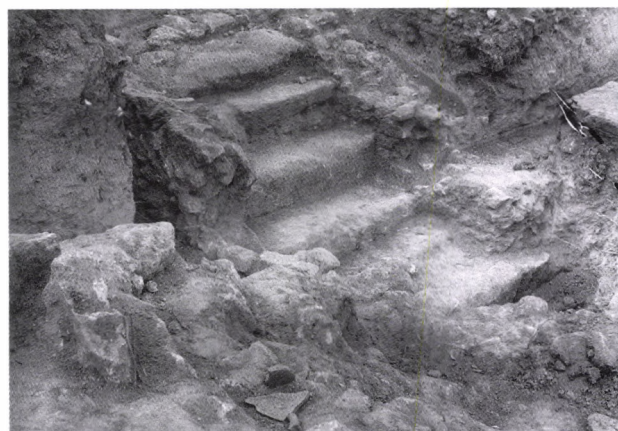
35. kép Falu. 7. ház. Pincelejárata. 14–15. század.
Gerevich László ásatása 1942
Abb. 35. Dorf. Haus 7. Kellerniedergang. 14.–15. Jh.
Ausgrabung von László Gerevich 1942

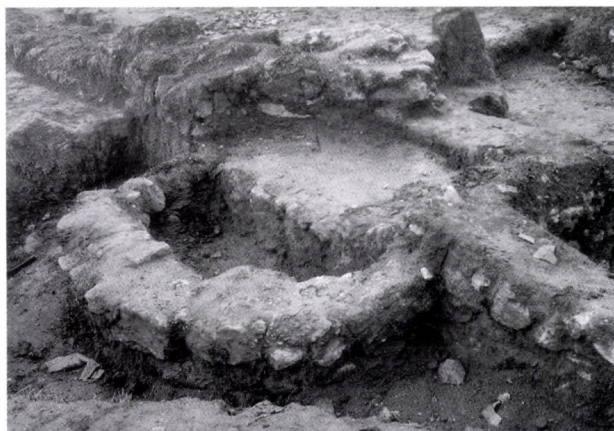
36. kép Falu. 7. ház. Konyha. Fütőpadka. 15–16. század.
Gerevich László ásatása 1942
Abb. 36. Dorf. Haus 7. Feuerbank. 15.–16. Jh.
Ausgrabung von László Gerevich 1942

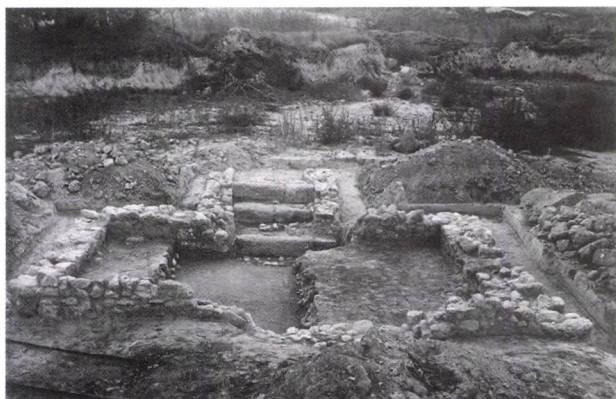
37. kép Falu. 7. ház. Pince. 15. század.
Gerő Győző ásatása 1953
Abb. 37. Dorf. Haus 7. Keller. 15. Jh.
Ausgrabung von Győző Gerő 1953

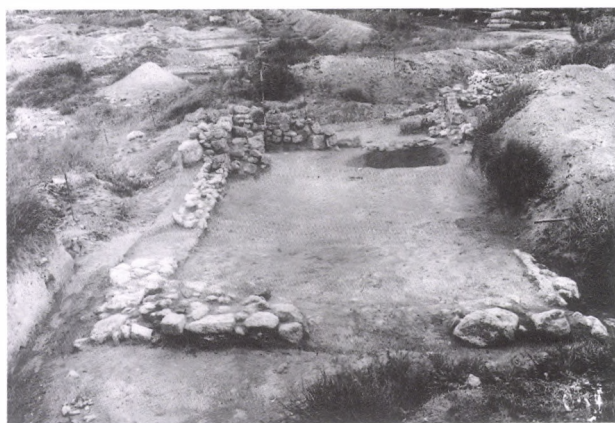
39. kép Falu. 8. ház. 15–16. század.
Méri István ásátása 1957
Abb. 39. Dorf. Haus 8. 15.–16. Jh.
Ausgrabung von István Méri 1957

Az 1943-ban megtalált házfalak kora bizonytalan. A 16. századi utcára néző helyiségek falai feltehetően az utcával párhuzamosan elhelyezkedő, 14–15. századi házból maradtak meg. Lehetséges, hogy a 16. században az É-i helyiséget újjáépítették és az utcára merőleges tengelyű 1480 utáni ház utcai helyisége lett. Metszetrajok sajnos nem készültek. A D-i helyiség K-i falából csak 2 m maradt meg, a Ny-i falat 5 m hosszúra rajzolták. A helyiség belső szélessége 4 m volt, hosszúságát nem ismerjük. Az É-i helyiség belső tere 5 m hosszú és 4 m széles volt. A ház utcára merőleges É-i falát 1943-ban 14 m hosszán követték. A ház K-i oldala 1953-ra megsemmisült, Gerő Győző az épület ÉK-i sarokhelyiségének már csak a Ny-i falát és a DNy-i sarok falait tudta beazonosítani. 1957-ben, az 1942-es szinthez képest lehordott területen Méri István feltárta a háznak a 16. századi utcára merőlegesen sorakozó helyiségeinek az alapozását és a kiszedett falhelyeket. Átvizsgálta a ház környezetét is. Az 1943-as, az utcával párhuzamos D-i helyiség Ny-i zárófalát teljes hosszában, 780 cm, feltárta, de ez a fal is tulajdonképpen az alapozás alja volt, és egyáltalán nem biztos, hogy jóval magasabban, a 16. századi járószinten bármi is látszott volna belőle. Az utcával párhuzamos, két helyiséges ház osztófalának is csak az alját találta meg. A Ny-i fal egyenes vonalban záródott, mintha ezen a részen nem csatlakozott volna hozzá másik fal. Itt volt a 14–15. századi házsarok. Feltesszük, hogy az 1480 után épült házban csak a korábbi ház É-i helyiségét építették újjá. A 16. századi utcai helyiség Ny-i oldalához egy keskeny, 2x3,5 m belső terű helyiség, konyha kapcsolódott, amelynek a nagy kövekből álló lépcsős küszöbe 1957-ig megmaradt. A ház egymás mögött sorakozó Ny-i helyiségei végig egyformán 3,5 m szélesek voltak. A konyhából sajnos 1957-re nem maradtak meg a tüzelőberendezés nyomai, de feltehetően a tüzelőpadka a DNy-i sarokban volt, és innen fűtötték a következő, 5,5x3,5 m alapterületű 3. helyiség ÉNy-i sarkában lévő kemencéjét. A kemencés helyiség, lakószoba, Ny-i zárófalának közepén ajtó volt, ezen keresztül lehetett bejutni a ház utolsó, 5x3,5 m alapterületű, 4. helyiségébe (39. kép). A falak nagyrészt már elpusztultak, a nyesett felszínen azonban követhető volt az alapozási árok. Határozottan kirajzolódott a ház Ny-i zárófalá, mögötte már csak korábbi vermek betemetett foltjai mutatkoztak. A

régészeti leletek közül a legfontosabbak a 3. kályhás helyiség ÉK-i sarkában feltárt, a házfalak alá nyúló, „a” veremből kerültek elő, a 13–14. század fordulójára jellemző cserepek mellett 2 kovácsoltvas szög és egy törött doromb volt benne. A helyiség közepén volt egy ovális, 120x70 cm átmérőjű, sekély gödör, 5 darab kovácsoltvas szög, egy törött fejsze, egyenes pengéjű kés, és székérvasalások voltak benne (40. kép).
