2.

A kádártai ásatás.

I. Közlemény.

Ausgrabungen in Kádárta

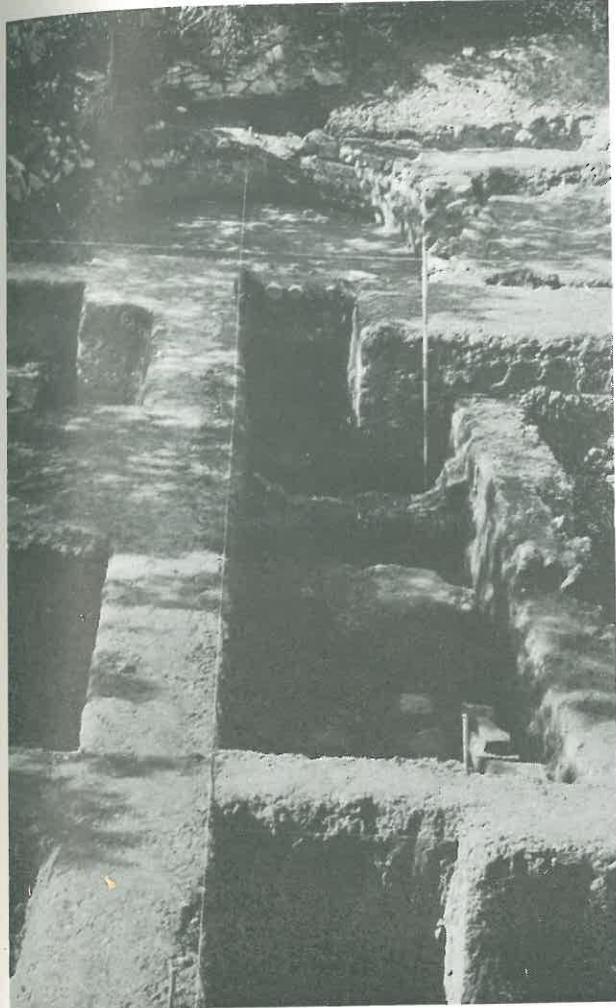
1. Kádárta: Die westliche Apsis und der Zentralraum mit Hypocaustum

A 3-as és 4-es számu mezőben apsisos lezáródású helyiségeg bontakozott ki /l.t.l./; belső területének nagysága: h:4.20 sz: 3 m. Szerkezetileg két részre osztható: 3x3 m-es négyzetes térrre, majd ennek Ny-i oldalán 3 m hosszu és 1.20 m széles félkörivre. A felmenő fal vastagsága 50 cm. A fal szabálytalan kövekből rakott, opus incertum technikával készült. A rétegekből ugy tűnik, hogy az épületet ÉNy-i oldalán magasabb tereprészbé vágta be és ugyanitt kisebb védőfalazást is alkalmaztak. A védfalazás háromszögszerűen helyezkedik el ugy, hogy a félköriv által kihagyott szögletet tölti be; oldalai azonban nem egészen szabályosak. Az apsis íve a védfalazás között fuga huzédi, mely jelzi, hogy a védőfalazást nem építették együtt az apsis ívével. A védfalazás nem huzédi annyira mélyen, mint az apsis alapfala, minden össze a tengerszinttől 200.74 cm-ig halad, mik az alapfal 199.90 cm-ig. A két alapozás közötti különbség 84 cm. A védfalazás homokrétegre támaszkodik, mik az alapfalat mélyen beásták.

In den Feldern 3 und 4 kam ein Raum mit einer Apsis zutage. /Taf. I/1/ Die innere Länge beträgt 4.20, die Breite 3 m. In konstruktioneller Hinsicht lässt sich der Raum auf einen 3x3 m grossen und einen, an dessen Westseite befindlichen halbkreisförmigen Raum mit 3 m Länge und 1.20 m Breite aufteilen. Die aufsteigende Mauer hat eine Dicke von 50 cm. Sie ist aus unregelmässige Steinen mit der Technik opus incertum errichtet. Aus den Schichten geht hervor, dass das Gebäude an seiner Nordwestseite in ein höheres Gelände hineingebaut wurde, und dort auch eine Schutzmauerung vorgenommen worden war. Die Schutzmauer ist in Form eines Dreieckes derart angebracht, dass sie den, durch das Halbrund der Apsis freigelassenen Winkel ausfüllt; doch sind ihre Seiten nicht regelmässig. Zwischen dem Bogen der Apsis und der Schutzmauer zieht sich eine Fuge dahin, zur Bezeugung dass die Mauerungen abgesondert errichtet wurden. Die Schutzmauer reicht nicht so tief in die Erde, wie die Grundmauer der Apsis.: sie reicht insgesamt nur bis auf 200.74 cm vom Meeresspiegel, während die Grundmauer eine Tiefe von 199.90 cm erreicht. Somit beträgt der Unterschied zwischen den beiden Fundamenten 84 cm. Die Schutzmauer liegt auf Sand auf, die Grundmauer wurde tief eingegraben.

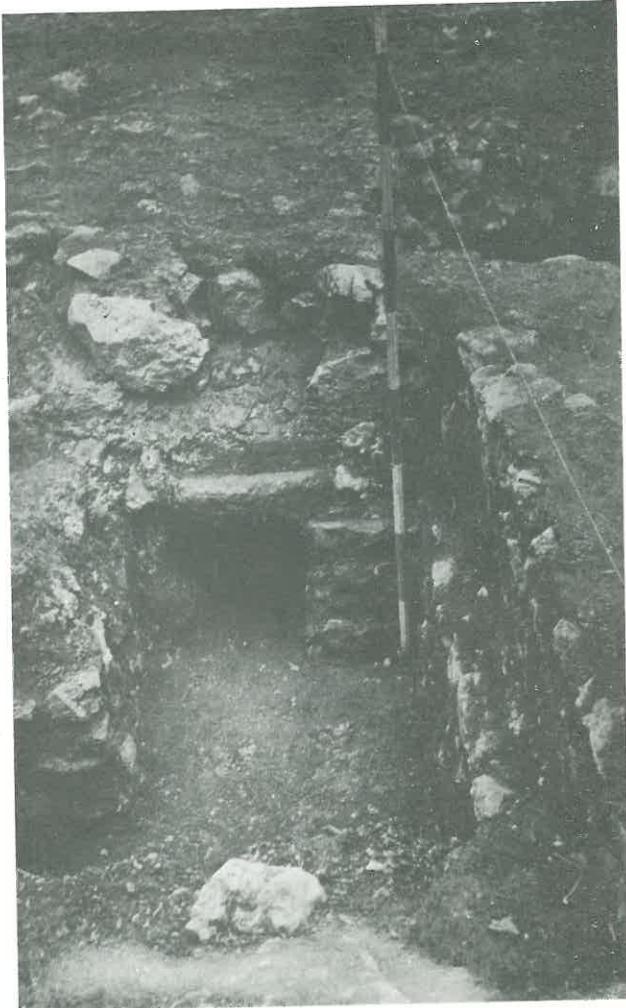
3. Kádárta: Das Sammelbecken der westlichen Apsis mit Kanalöffnung

A padozatot terrazzo borítja, mely az apsis Ny-i belső falától hozzávetőleg 3 m hosszúságban terjed K-i irányba. Itt a terrazzo 120 cm szélességben megszünik; alatta függőleges falazás látható, középrészen 30 cm szélesen, 50 cm mélyen lefolyónyilás huzédi a terrazzoréteg alá. /4.kép/. A függőleges falazás a helyiség K-i falától 75 cm-re, 25 cm szélesen előreugrik és szögletet ir le. A függőleges falazás és a K-i zárófal közötti vizgyűjtőszerű részben, 65 cm mélységben az apsisos rész terrazzo-padozatához viszonyítva, öntött padozat látszik. A mélyebb vizgyűjtőt határoló falak 10 cm szélességben peremesen előreugranak. Ugy tűnik, hogy itt kőlap áthidalásokkal fedték a teret és így érték el az apsis terrazzo-padozatának szintjét. A vizgyűjtő elkeskenyedett /90 cm széles/ É-i részén csatorna torkolata látszik. /5 kép és l.t.3/. A csatorna nyilása: 40x43 cm, érek kb. 10 cm vastag, 40 cm széles kőlap fedi. A csatornafedő kő K-i vége téglából rakott oldalon nyugszik. A csatorna alját fehérhabarcsos leöntés fedte, amely a helyiség É-i falán tul is 10 cm

Ausflussöffnung in der Mitte, die bis zu einer Tiefe von 50 cm unter den Terrazzoboden reicht. /Abb.4./ Das vertikale Mauerwerk zieht sich von der Ostmauer des Raumes 75 cm weit, springt 25 cm vor und bildet einen Winkel. In dem Raum zwischen der vertikalen und der östlichen Abgrenzungsmauer, der annehmbar als Wasserbecken diente, ist 65 cm tiefer als der Terrazzoboden der Apsis ein roter Mörtelstrich sichtbar. Die Mauern, die das tiefer liegende Wasserbecken umranden, haben einen 10 cm vorspringenden Sockel, der allem Anschein nach zum Überbrücken mit Steinplatten diente, um also das Niveau des Terrazzobodens zu erreichen. An dem schmäler werdenden Nordende /90 cm/ des Wasserbeckens ist eine Kanalöffnung sichtbar. /Abb 5. und Taf. I/3/. Die lichte Weite des Abwasserkanals beträgt 40x43 cm; zur Abdeckung dessen diente eine 10 cm dicke und 40 cm breite Steinplatte. Das östliche Ende des als Kanaldeckel dienenden Steines lag auf Ziegelsteinen auf.

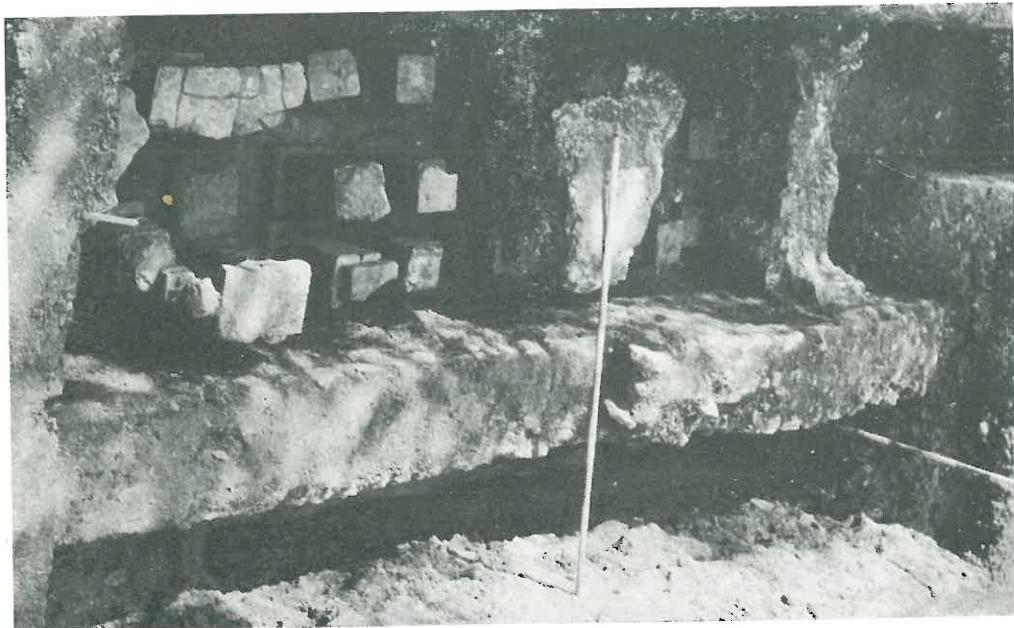
2. Kádárta: Nordmauer des Hypocaustraumes und die davon abzweigende Ableitmauer des Heizraumes

Az apsisos helyiség K-i zárófalától K felé haladva 9.5 m hosszu, átlagban 3 m széles helyiség padozat alatti fűtőtere következett. Az e helyiséget határoló falak átlag szélessége 55-60 cm. Az É-i fal javított és a többihez képest rosszabb rakásu. /I.t. 2./ A merőlegesen haladó árok tanusága szerint az alapozás 15 cm-rel szélesebb, az egykori szint alatt peremesen huzódik. A helyiség K-i zárófala 70 cm széles és 70 cm hosszan követhető az É-i faltól B-i irányban. Itt megszakad és fűtőszáj nyilás következik. Az átégett homokkőlapokkal határelt fűtőszáj másfél méterre huzódik a helyiség alá. A K-i határoló faltól 70 cm-re hypocaustum oszlopcska következett, mely a fűtőszáj két oldalán a felső padozatot tartotta. 1 m távolságra ujjabb hypocaustum oszlopcska állott, ez a fűtőszájat határoló homokkő terelőfalfnál 25 cm-rel beljebb esett és első sora volt a lángtér hypocaustum oszlopeeskáinak. A lángtér első és második hypocaustum oszlopsora fölött még in situ feküdtek az áthidaló kőlapok, melyeket a felső réteg földtömege már kissé megnyomott. A helyiség további szakaszain ilyen áthidaló kőlapok nem voltak, bár ott annyira a padozat alá romlott már az épület, hogy csak bezuhant terrazzo lepényeket lehetett kiemelni. Ugy tűnik, hogy a fűtőszáj fahasáb-terének végén a kőáthidalásra azért is szükség lehetett, mert a hasábok behelyezésekor, azoknak vége a fűtőtér tetejébe ütközhetett és ezzel a kőlapok hiányában megsértette volna a terrazzo padozatot. A K-i faltól 6.70 m-re, 60 cm széles, az É-i falból B felé leágazó terelőfal osztotta ketté a fűtőteret. /I.t.2./ A terelőfal háromnegyed méteres térközt hagyott szabadon, ahol a meleg levegő hypocaustum oszlopeeskás, alátámasztott rész a latt juthatott a fűtőtér második szakaszába.

An die abgranzende Ostmauer des Apsisraumes schliesst sich in östlicher Richtung eine 9.5 m lange und durchschnittlich 3 m breite Räumlichkeit mit einem darunter befindlichen Heizraum an. Die Dicke der Abgrenzungsmauern dieses Zentralraumes beträgt durchschnittlich 55-60 cm. Die nördliche Mauer, die erneuert worden war, wurde mit einer schlechteren Technik erbaut, /Taf. I/2/ als das übrige Mauerwerk. Aus dem senkrecht gezogenen Graben ersehen wir, dass sich die nördliche Grundmauer um 15 cm breiter, also mit einem vorspringenden Sockel unter dem ursprünglichen Niveau dahinzieht. An der ostseite ist die begrenzende Mauer 70 cm dick und

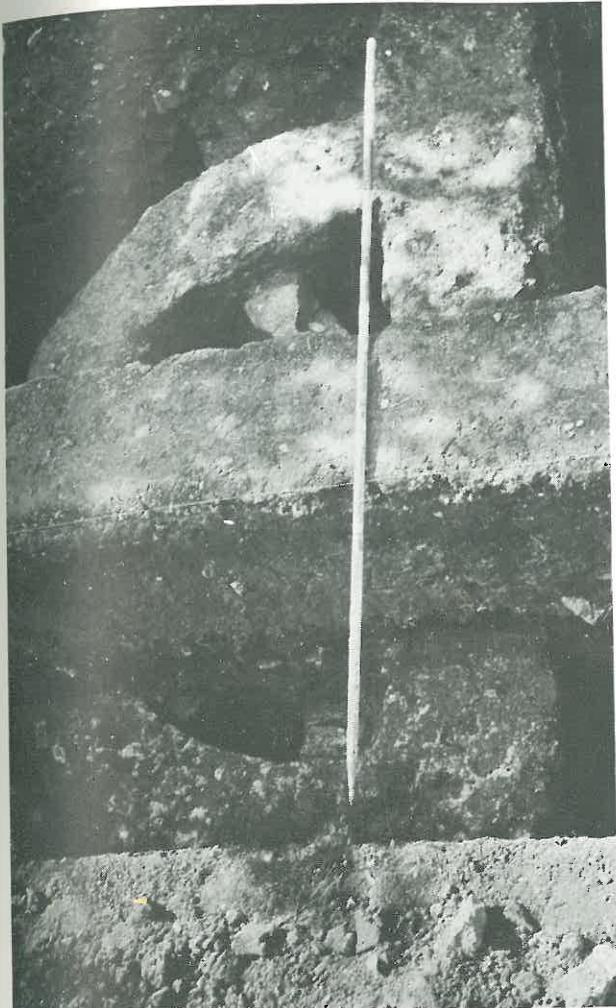
2. Kádárta: Südliche Apsis

A hypocaustumos helyiség Ny-i falától 6 m-re D-i irányban apsisos kisebb helyiség következett. /II.t.2/ Átmérője a falakkal együtt 3 m, legnagyobb szélessége 1.60 m. Balül hypocaustum oszlopocskák feküdtek, melyek arra mutattak, hogy a hypocaustumos helyiségnek ezen szakaszán megrekedő torró le-

Apsidenform /Taf. II./². Ihr Durchschnitt betrug = die Wände mit eingerechnet ~ 3 m, die grösste Breite 1.60 m. Drinnen lagen Hypocaustsäulen, die darauf hinwiesen, dass die in diesem Teil des Zentralhypocaustums stockende heisse Luft mittels der kleinen Säulen in die südliche apsidale Räumlichkeit geleitet wurde. In dem südlichen Raum mit der Apsis war der Boden vollkommen zugrunde gegangen, es standen nur die untersten Ziegel der Hypocaustsäulen unversehrt. An der südwestlichen Seite des halbkreisförmigen Raumes vertiefte sich der Forschungsgraben unter das äussere Bodenniveau, u.zw. dort, wo die Mauer einen 10 cm grossen Vorsprung hatte und die Grundmauern bis zu einer Tiefe von 199.85 cm reichten. /Taf. II/3/. Der Tiefgraben auf der südöstlichen Seite bezeugt, dass sich das Gebäude aussen auf eine, mit Steinplatten belegte, aufgeschüttete Terrasse stützte.

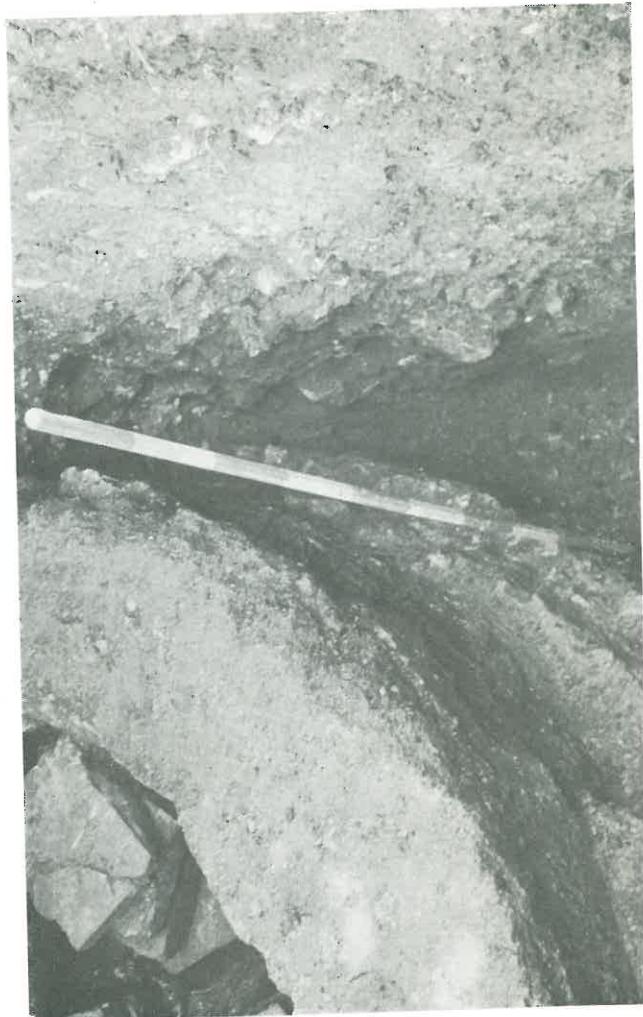
3. Kádárta: Grundbau der südlichen Apsis

vegőt terelő oszlopocskákkal a D-i apsisos helyiség felé irányították. A D-i apsisos helyiségben a padozat teljesen leromlott, márcsak a hypocaustum oszlopocskák alsó téglái álltak sérültetlenül. A félkörives helyiség DNy-i oldalánál a kutatóárak a külső járósztint alá mélyült, ahol a fal 10 cm szélesen padkaszerűen kiugrott és az alapozás 199.85 cm mélységgig huzódott. /II.t.3./ A DK-i oldalára huzott hosszu árok tanusága szerint kívül kópakolásos feltöltéses terraszra támaszkodott az épület.

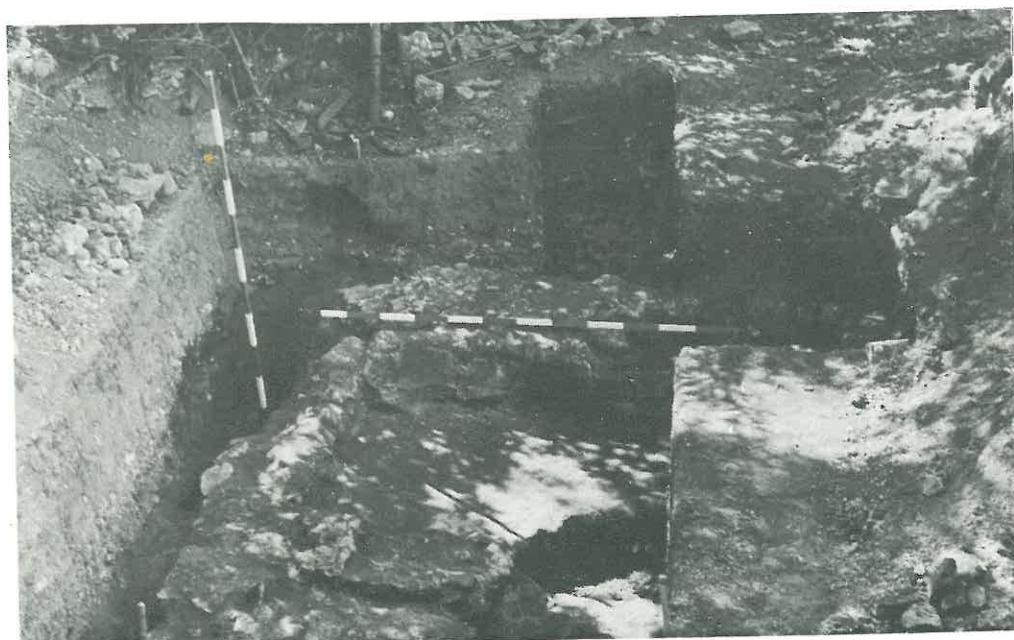
1. Kádárta: Badebassin

A hypocaustumos helyiségtől D-re újabb helyiségek következtek. A Ny-i zárófal belső vonalától 140 cm-re, 3 m hosszúságban és 2.80 cm szélességben helyiség alapfalai rajzolódnak ki. /II.t. 1./ Falainak vastagsága 60 cm, belvála 240x160 cm. Alját és oldalát terrazzos leöntés borította. Különösen a DNy-i szögletnél maradt meg épen, de töredézetet módon az BK-i szöglet kivételével a helyiség egész padozatának területén végig követhető volt. A finoman lesimitott, és az oldalakra felhúzódó borítás a Ny-i falon egy lépcsős padkaszerű, 25 cm-es kiugrást is elborított, majd a 60 cm-es fal belső oldalán tovább folytatódnak. Legalább is erre lehet következtetni a lépcsős kiugrás vizszintes felületének belső sarokrészén megmaradt finom simítású terrazzafelületekből. A helyiség Ny-i falának I-i szakaszán 1 m hosszan, 30 cm mélységben fülkeszerű beugrás következett, ahol a terrazzaborítás kopott állapotban megfigyelhető volt. A kis helyiség BK-i sarkán kívül téglaszemcsés római maltertőfedékben 5 mm belső átmérőjű égetett agyag nyomócső darabka feküdt. Lenyomata a töredéken jól látszott, mellette hasonló terracotta cső lenyomata futott. Feltehetően két cső feküdt egymás mellett. A csővecskék elkeskenyedők voltak.

Dem Zentralraum schliessen sich südlich neuere Räumlichkeiten an. 140 cm von der inneren Linie der westlichen Abgrenzungsmauer zeichnen sich in einer Länge von 3 m und einer Breite von 2,80 m die Grundmauern eines anderen Raumes ab. /Taf. II/1/. Hier beträgt die Wanddicke 60 cm, die Lichtweite des Raumes ist 240 x 160 cm. Ein Terrazzoguss bedeckt den Boden und die Seiten des Raumes. Besonders im südwestlichen Winkel blieb die Terrazzoschichte gut erhalten und liess sich - wenn auch brüchig - mit Ausnahme der nordöstlichen Ecke überall feststellen. Die fein geglättete Terrazzoschichte, die sich auch auf die Seitenwände heraufzog, bedeckte auch ein treppenförmiges Bänkchen, das 25 cm weit vorsprang und setzte sich wahrscheinlich auf der Innenseite der 60-cm dicke Mauer weiter fort. Wenigstens lässt der in den inneren Winkeln des treppenähnlichen Vorsprungs unversehrt erhaltene, feingeglättete Terrazzo darauf schliessen. Auf dem nördlichen Abschnitt der Westwand folgte nun in 1 m Länge und 30 cm Tiefe eine einspringende Nische, wo sich der Terrazzoguss allerdings in ziemlich schlechtem Zustand erhalten hatte.

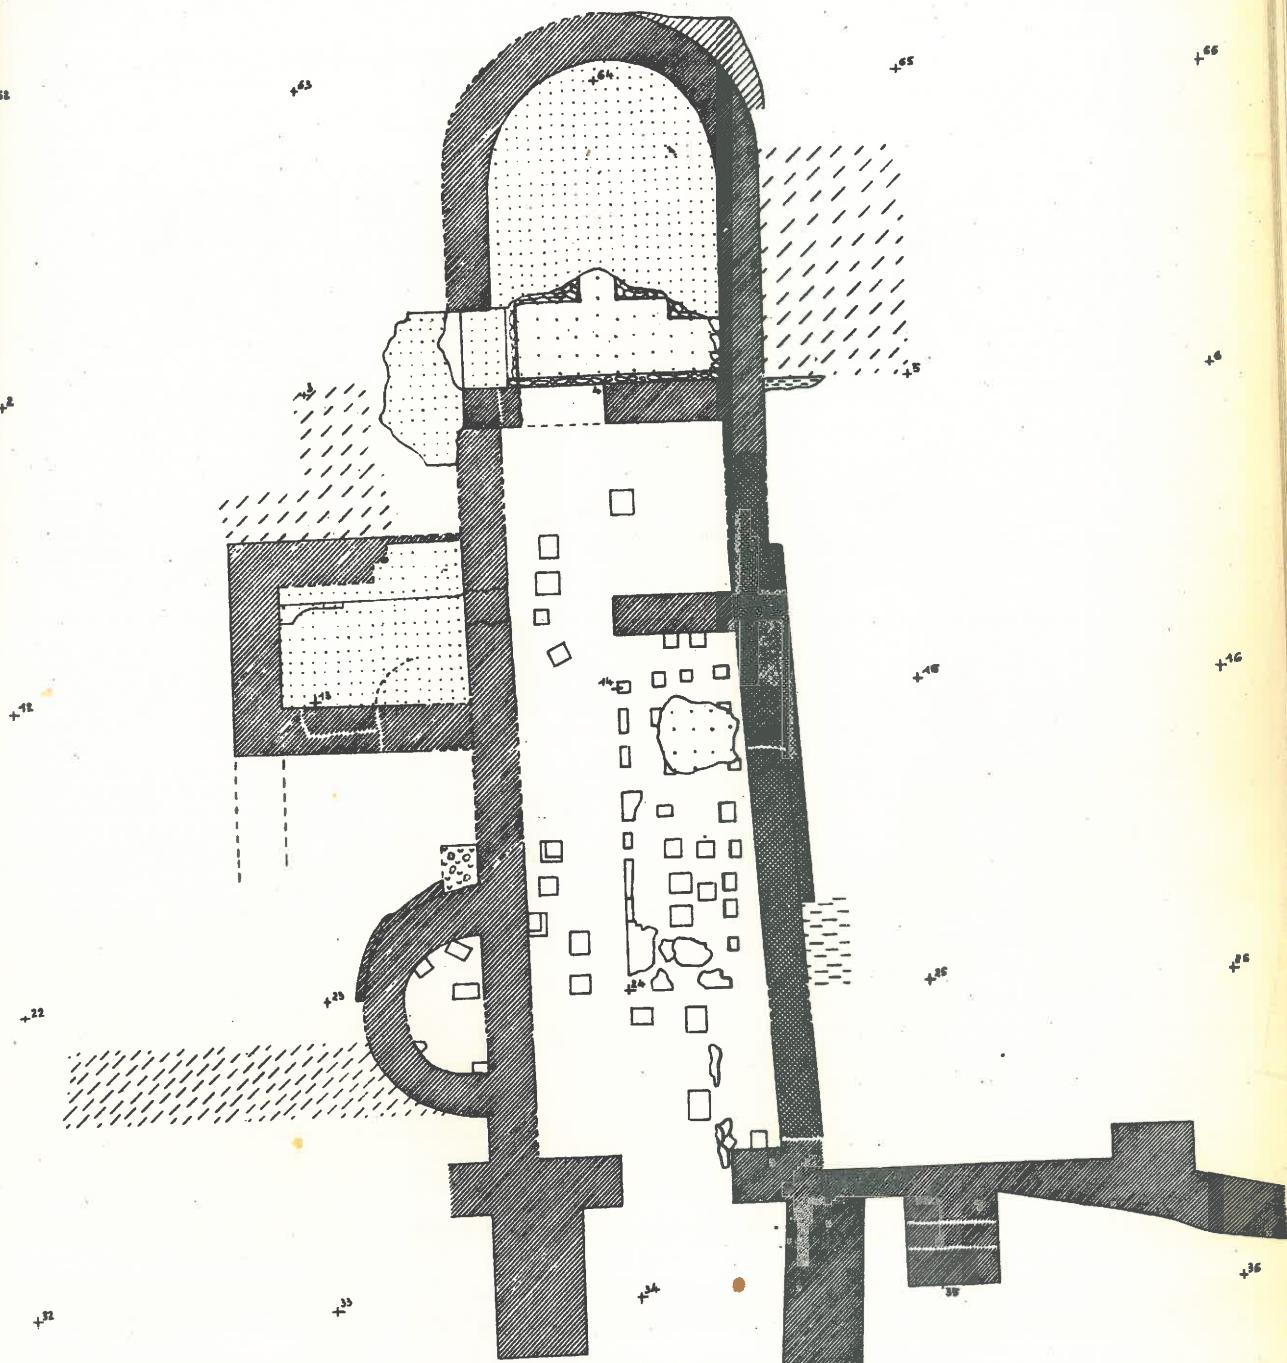
KÁDÁRTA, 1958-1959.

M. - 1 : 50.

ti, a két évi ásatás után ugy tűnik, hogy egy nagyobb kiterjedésű építmény egyik traktusát határozták meg az eddigi feltáráskok. / 1. kép: alaprajz, 2., 3. kép: 2 fő metszetrajz/

Dieser Bericht bespricht die bis nun freigelegten Räumlichkeiten. Nach den Ergebnissen unserer zwei Kampagnen will es uns scheinen, dass es sich um den Trakt eines beträchtlichen Baukomplexes handelt. / Abb. 1. 2-3/.

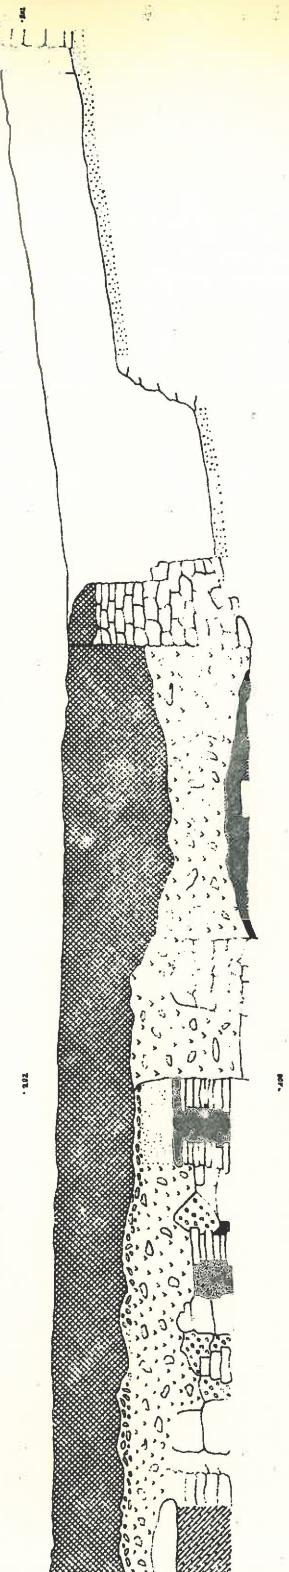
Abb. 3.

Kiadára, 1958.IX.23.

XIX. 4. mező szenyvizlevezető csatorna.

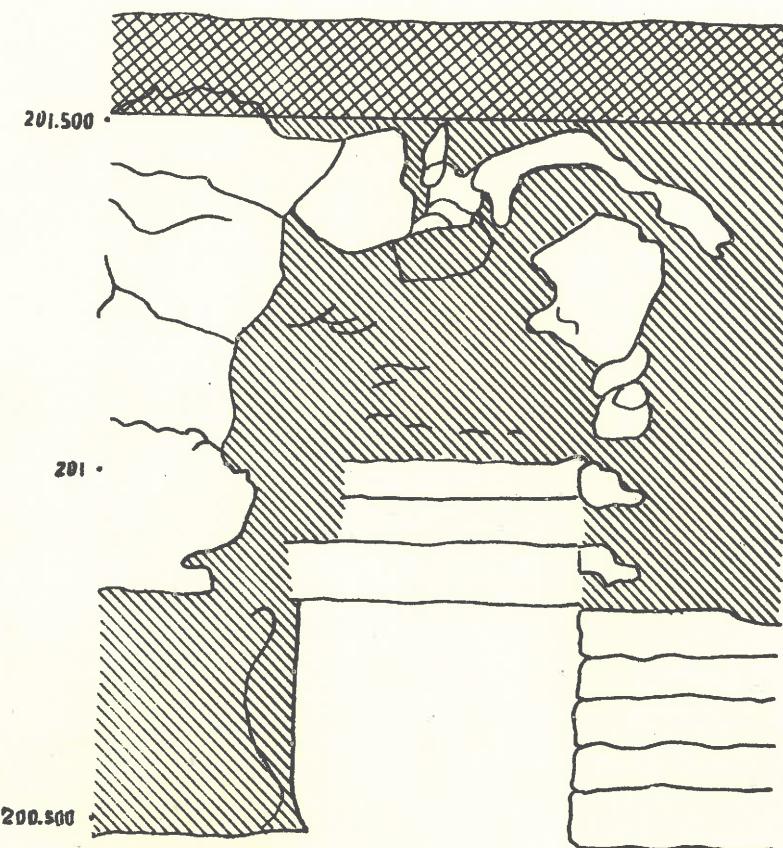
Abb. 4. Abflussoffnung, Schnittzeichnung

Felszini forgatott réteg.
 Szürke.

Mértek = 1:10.

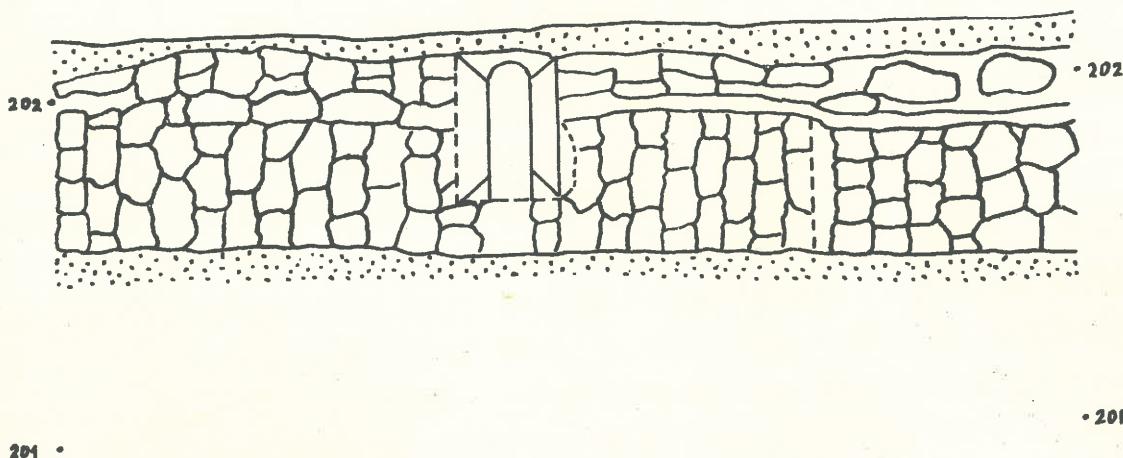
Abb. 5. Kanaleinfluss

Kádárta, 1958. X.

XXII. 3.-4. mező, 1/a helység Ny-i oldala.

Fal.

Terrazzo.

Mértek = 1:20.
