## Az acsai Prónay-kastély restaurátori kutatása

**ABSZTRAKT** | Az acsai Prónay-kastély belső tereiben a szobrászati díszítmények a 18–19. századi falfestményekkel együtt nagy felületen maradtak meg egyedülállóan gazdag kifestésű tereket adva. A beszámoló a műemléképület 2001-ben és 2022-ben megvalósult restaurátori kutatásának eredményeit mutatja be.

## Conservation Research in the Prónay Castle in Acsa

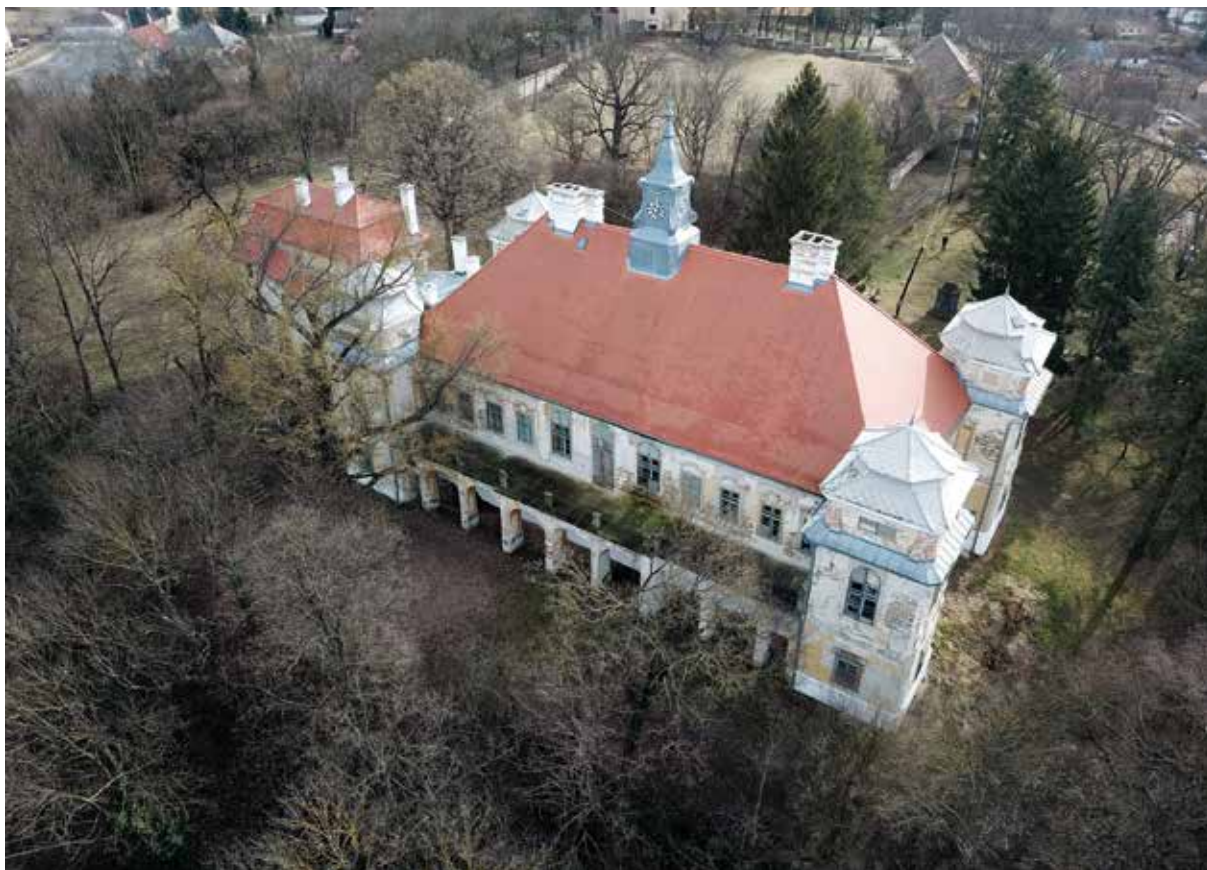
**1. kép.** Drónfotó a kastélyról, 2020. február 19. (fotó: Horogszegi Tamás)

**Fig. 1.** Aerial photograph of the castle taken on 19. 02. 2020 (photo by Tamás Horogszegi)

A kutatott Prónay-kastély Pest vármegyében, Nógrád vármegye határán, a Galga folyó felső szakasza mentén elhelyezkedő Acsa nevű településből kiemelkedő dombtetőn, kastélyparkban, szabadon álló, téglány alaprajzú, részben alapincézett, egyemeletes, manzárdtetős, négy saroktornyos, barokk kori, 20. századi toldalékszárnyal bővített műemlék épület (1. kép).<sup>1</sup>

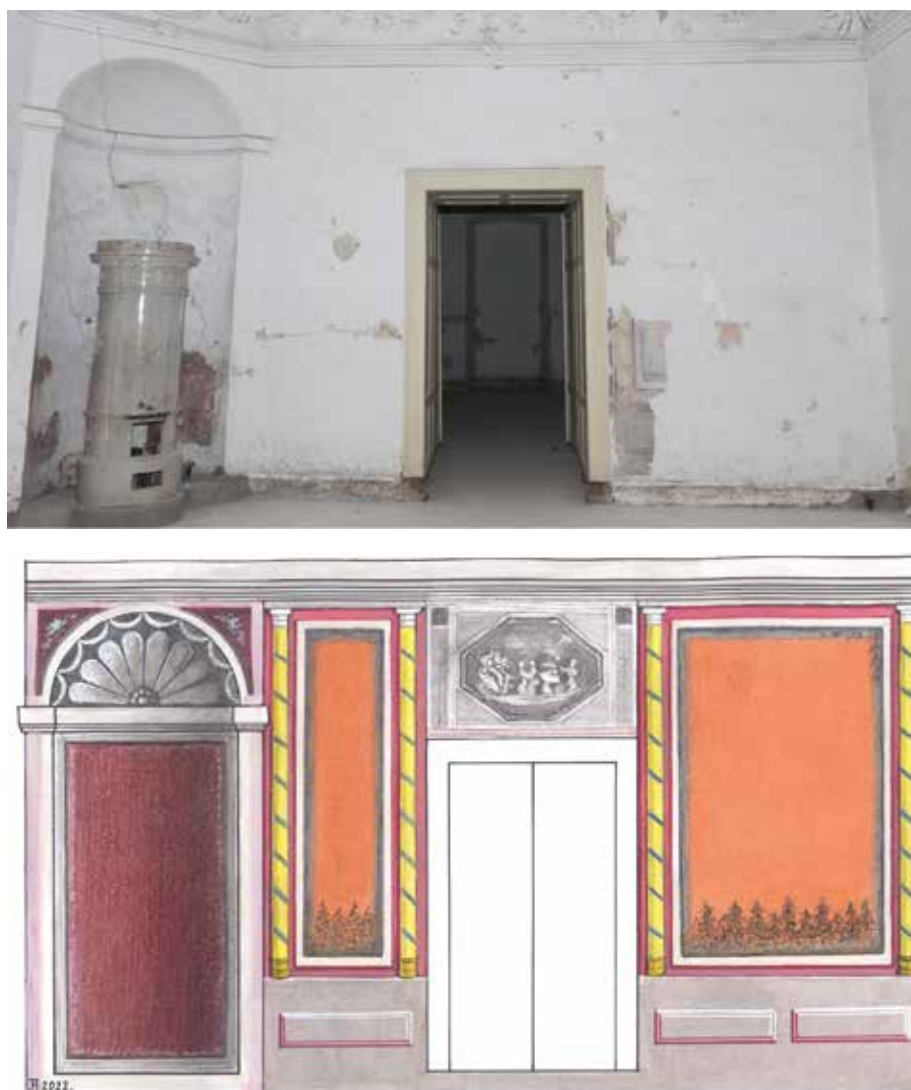
**2. kép.** Színes rekonstrukciós rajz a díszítőfestések rendszeréről; emeleti 2.08 díszterem Ny-i fala (a rekonstrukció alapja, forrása: a helyszíni feltárások és a dr. Patay Pál hagyatékában őrzött családi album archív fotói; fotó: Bíró László, rajz: Tarbay Anna Mária)

**Fig. 2.** Coloured drawn reconstruction illustrating the layout of ornamental paintings; western wall of banquet hall No. 2.08 situated on the top floor (source and basis for the reconstruction: on-site excavations and archive photographs from the family album bequeathed by dr. Pál Patay, photo by László Bíró, drawing by Anna Mária Tarbay)

A 2022-es kutatás csak a négy saroktornyos barokk kastély épülettömbjének belső tereire korlátozódott, az északi csatolmányépületre, a parkban található gazdasági épületekre és egyéb építményekre nem terjedt ki. A helyszíni és irodai munkát az MNM Épületkutatási és Vároستörténeti Osztály restaurátorai végezték, a munka során részletes állapotfelmérés és fotódokumentálás, a korábbi eredmények aktualizálása, kiegészítése, rétegrendek meghatározása, kutatóablakok beazonosítása, számozása, majd dokumentációban történő rögzítése,<sup>5</sup> valamint színes rekonstrukciós tervek készítése valósult meg. Ezenkívül falfestményekre és fa nyílászáró szerkezetekre, parkettákra vonatkozó helyreállítási, kezelési javaslattev is készült, amely a falképbemutatók szempontjából részletezi a helyiségenkénti helyreállítási módokat, és amely a tervezett műemléki helyreállításban nyújt segítséget (2. kép).

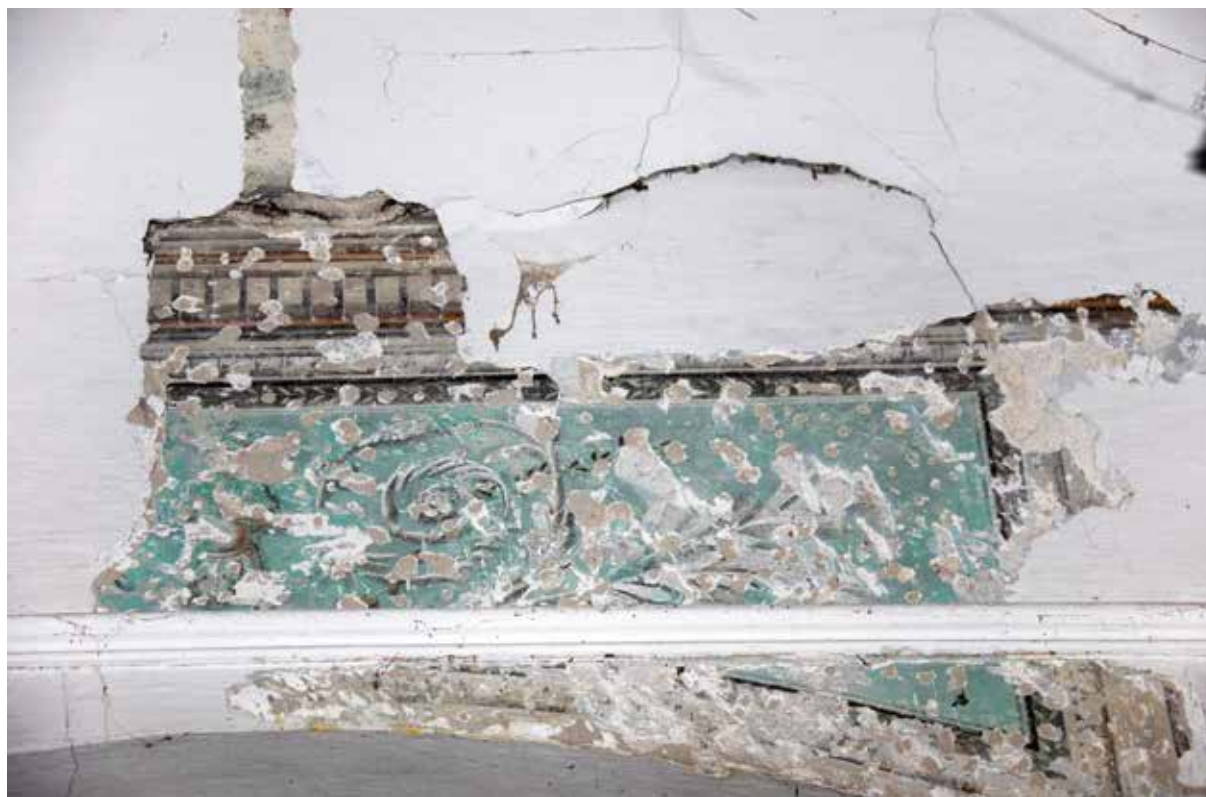
**4. kép.** Az emeleti 2.04 szoba feltárt második periódusú díszítőfestésének részlete, 2022. szeptember (fotó: Bíró László)

**Fig. 4.** Detail from a second period ornamental painting in room No. 2.04 situated on the top floor, taken in September 2022 (photo by László Bíró)

a 2.4-es szoba színezése. Ez utóbbi falfelületein két díszítőfestési periódus különíthető el: egy valószínűleg barokk kori meszes szekkó, tojáshej alapszínen kék csíkos lábazati párkányfestés vörös csíkos betéttel, fellette az oldalfalon vöröses árnyalattal modellált rózsák kézi festésű ecsetrajza, amely feltehetően selyemtapétát utánoz, valamint egy 18. század végi (esetleg 19. század eleji) meszes szekkó- vagy kazeinteknikával igényesen készült, rendkívül részletgazdag késő barokk architektúra- és ornamentikafestés. A faltükröket zöld alapon *mordente* aranyozással felvitt arany pöttyök díszítik. A keretezés vörös, szürke és kék aprómintás, mint egy profilozott, levéldíszes, virágos képkertet. A faltükrök szélén kék és vörös virágokból fehér/szürke lándzsahegyek sorakoznak. A lábazat drapp árnyalatú, textilt imitáló, sűrűn csíkozott díszítésű keretezést és drapériát imitál. Az ajtók feletti kagylómintákban egy-egy táncoló alak, körülöttük halvány indamotívumok sötétszürke alaptónuson. Az ablak felett zöld mezőben reneszánsz jellegű indamotívum látható. A holkernél a lezárás profilozott fogsordíszes párkányt jelenít meg (4. kép).

A szoba mennyezetfestése 2001-ben a később ráhordott rétegek alatt még megvolt, de az épület állapotromlása miatt mára szinte teljesen elpusztult.

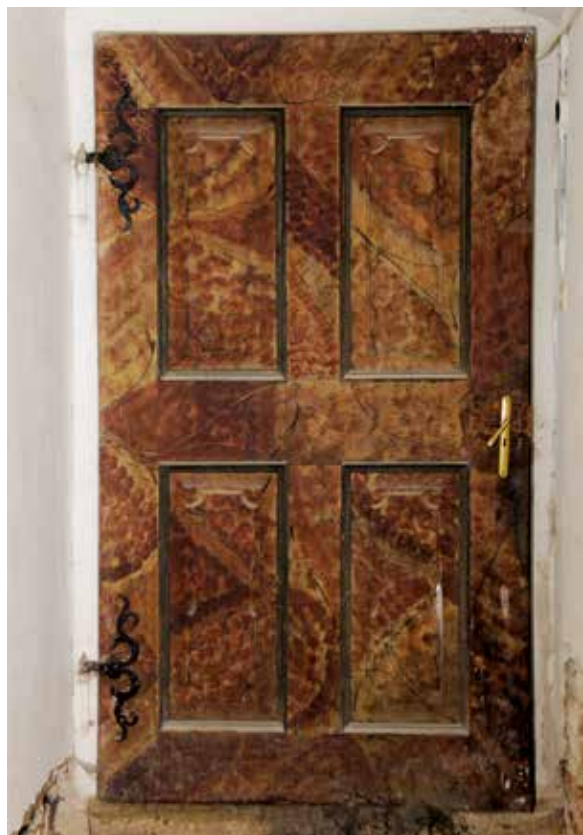
**5. kép.** 1.04 szoba – kőtokba helyezett, váztablázatos szerkezetű, márványozott ajtólap, barokk dobozzár és behúzó lenyomatával, indás kovácsoltvas keresztpántokkal, 2022. szeptember (fotó: Bíró László)

**Fig. 5.** Marbleized, paneled door leaf with imprints from a Baroque box-shaped lockset and hinge, complete with wrought iron rails adorned with stalks, set in stone jamb, from room No. 1.04, september 2022 (photo by László Bíró)

szerelvények is fennmaradtak restaurálható állapotban. A legkorábbi, 18. századi ajtók márványutánzatú festésűek voltak, a 19. század második felétől némelyiket flóderezték. Az építéskori ajtók jellemzője a vízszintes záradéku nyílásban álló, váz-táblázatos, négy vagy hatosztatú táblabetétes ajtószárny indás vasalatú függesztőpánttal (5. kép). Az egykori dobozzárak és behúzók lenyomatai jól megfigyelhetők. Az ajtókat a későbbi felújítások során részben áthelyezték. A fennmaradt 18–19. századi ajtók, ablakok és parketták műemléki értékük okán restaurátori beavatkozást igényelnek.<sup>6</sup>
