BELÉNYESY KÁROLY

Új irányok a khmer településtörténeti hálózatok kutatásában (Koh Ker, Kambodzsza)

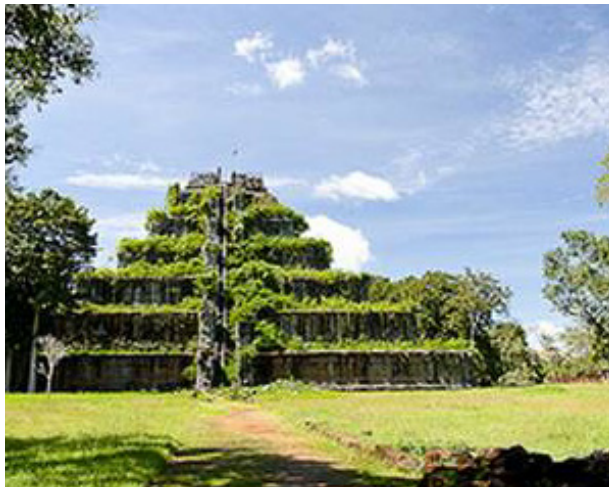
2. kép Piramis, Koh Ker (a szerző felvétele)

magaslatokon több reprezentatív épületcsoportot találunk. A víztározótól északnyugatra helyezkedik el a központi szentély. A Prasath Thom és a hozzá csatlakozó ún. Prasat Krahom együttesét és egyben az egész „kompozíciót” nyugatról egy hétlépcsős, 36 méter magas, Sivának dedikált piramis – Koh Ker talán legismertebb épülete – zárja le (2–3. kép).

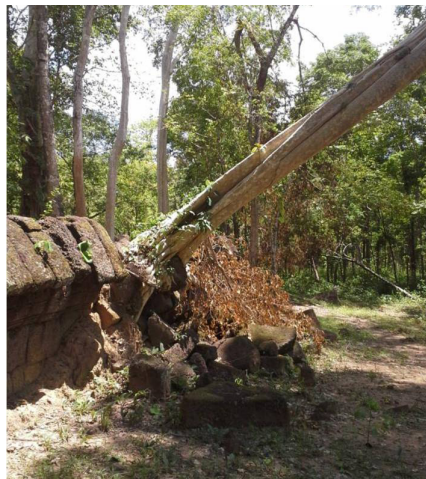
5. kép Kidőlt trópusi fa által rongált falszakasz, Koh Ker (a szerző felvétele)

A konkrét régészeti feltárásokkal kapcsolatos másik el nem hanyagolható probléma, hogy a régészeti lelőhelyek többsége egyben épített környezet is, amelynek feltárására speciális szabályok vonatkoznak, tehát a régészeti feltárással párhuzamosan műemléki kutatási, felmérési feladataink is keletkeznek. Sőt az erdő által erősen igénybe vett területen a feltárással párhuzamosan az épületek műszaki állapota is folyamatos felügyeletet kíván (5. kép).

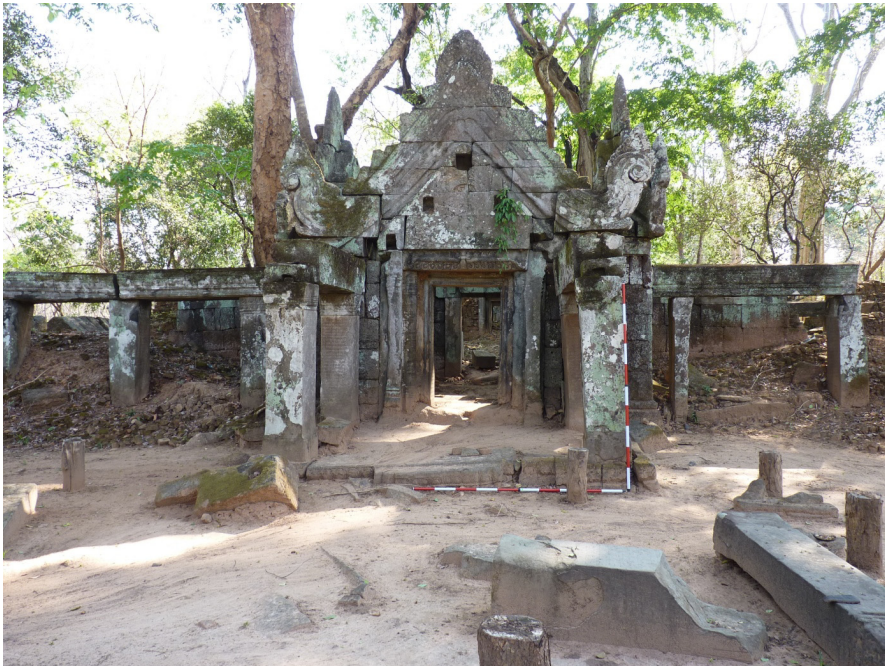
6. kép A Prasat Krachap nyugati homlokzata (a szerző felvétele)

Így esett a választás a Koh Kerből ismert mindösszesen 38 közül 16 szanszkrit, illetve ókhmer feliratos kőtáblát rejtő, az öt belső téglaszentélyével is egyedinek mondható Prasat Krachapra. A Rahal északkeleti sarkától mintegy 200 méterre fekvő szentélyegyüttes tájolása a központi szentélyét (Prasat Thom) követi, de vele ellentétben nyugat felé néz. A tájolásából adódóan feltehetően Visnunak ajánlott templom keleti és nyugati galériapárjaiból és szentélyeiből ismert feliratos emlékek az építéstörténetről ugyan keveset árulnak el, egy töredék alapján azonban első periódusa bizonyosan 928 előttre keltezhető (6. kép).²

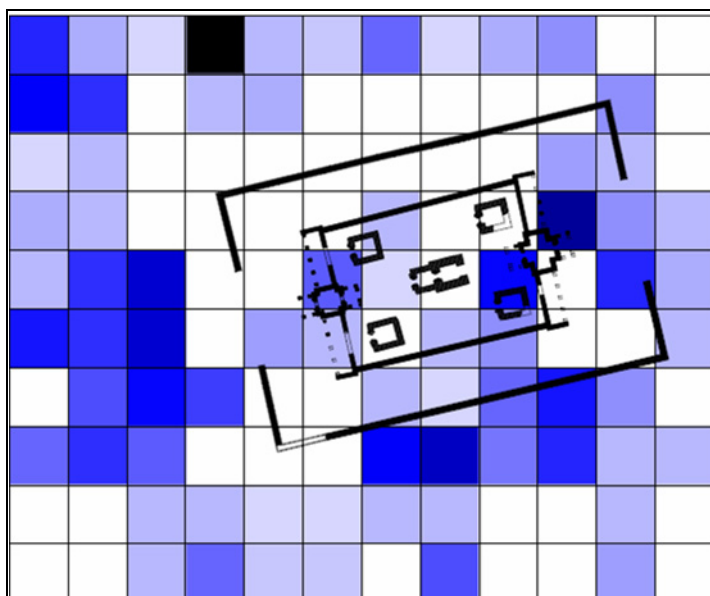
7. kép A leletgyűjtés zónái és a leletsűrűség a terepbejárási térképen

Röviden összefoglalva a terepbejárás eredményeit, elmondhatjuk, hogy a felszíni gyűjtés során előkerült leletek a Prasat Krachap működésével és a környezetében élők mindennapi életével kapcsolatos információk gazdag forrásának mutatkoztak. A töredékek egy-egy területen belüli sűrűsödése arra utalt, hogy a Prasat közvetlen környezete is lakott lehetett. A leletanyag előzetes vizsgálata pedig a terület 10–11. századi, illetve 11–13. század közötti intenzív életére utalt (7. kép).⁴

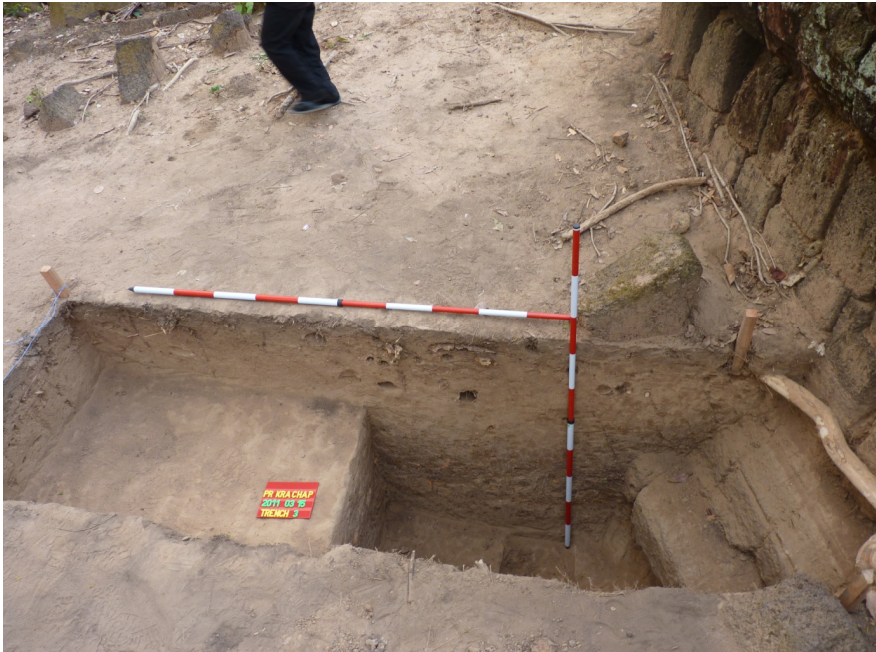
11. kép A külső kerítőfal lábazata az 1. szondában

A Prasat külső kerítőfalának kutatására nyitott szondában, a külső oldalon, mintegy 80 cm mélységben sikerült elérni az altalajt. Az altalaj feletti, a kerítőfal-építéshez kapcsolódó rétegekben megfigyelt *laterite*-szemcsés építési törmelék arra utalt, hogy a nyugati előépülethez hasonlóan a kerítőfal alapozásához is nagy mennyiségű építési törmeléket használtak fel, annak kialakítását egy nagyobb építkezés, feltehetően a Prasat belső épületcsoportjának építése előzhette meg. Így először szerezhettünk régészeti bizonyítékot arra, hogy az épületcsoport építése belülről kifelé történt, a külső kerítőfal, illetve a pavilon csak egy későbbi fázisban épült meg. A külső építmények egy jelentősebb építkezéshez kapcsolódó nagyszabású tereprendezés után, részben annak építési törmelékét felhasználva jöttek létre (11. kép).

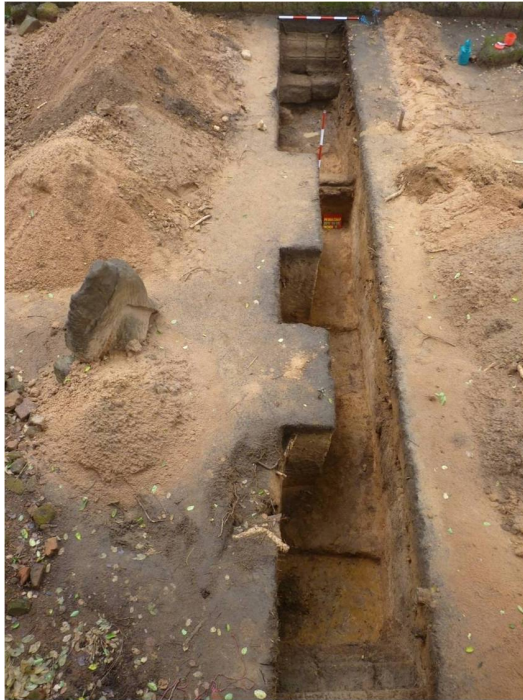
12. kép A kerítőfalak között nyitott árok, 9. szonda (a szerző felvétele)

A Prasat nyugati galériájának déli homlokzata előtt – a homlokzat és a kerítőfal közötti területet átvágva – egy közel 9 méter hosszú kutatóárkot nyitottunk. A szondázó kutatás célja a belső épületcsoport és kerítőfal építési fázisainak, a kettő egymáshoz való viszonyának vizsgálata volt. Bár a külső kerítőfal kutatása kapcsán már voltak információink a két fal közötti feltöltött terület belső rétegviszonyairól, ezt mindenképp szeretnénk volna kiegészíteni azzal, hogy megfigyeljük a két épített szerkezet kapcsolatát, és ezzel egy időben információkat gyűjtünk a belső rész építésének esetleges periódusairól (12. kép).

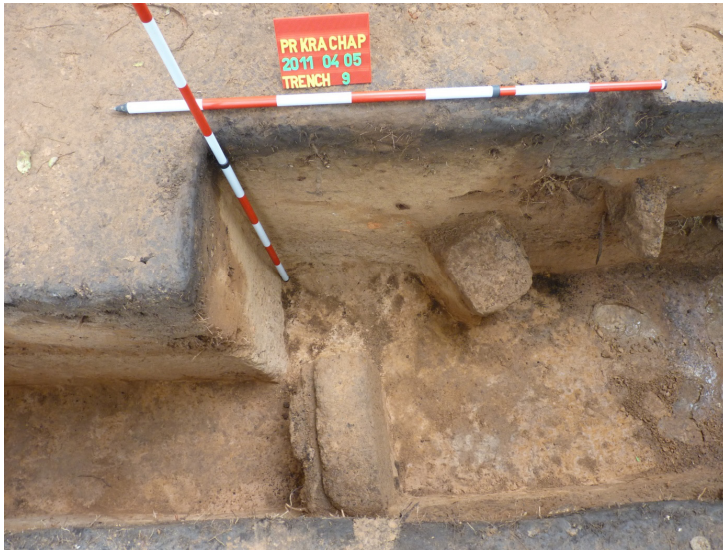
14. kép A szondában feltárt támfalszakasz (a szerző felvétele)

A kutatás érdekessége, hogy a kutatóárokban kívül sikerült megfigyelnünk egy – az épülettel feltehetően egykorú – kisebb *laterite* támfalat. Ennek funkciójával kapcsolatban valóban csak találgatásokba bocsátkozhatunk, de a metszet alapján könnyen elképzelhető, hogy ez a kisebb szerkezet az alapozáshoz használt homokréteg megtámasztására szolgált (14. kép).

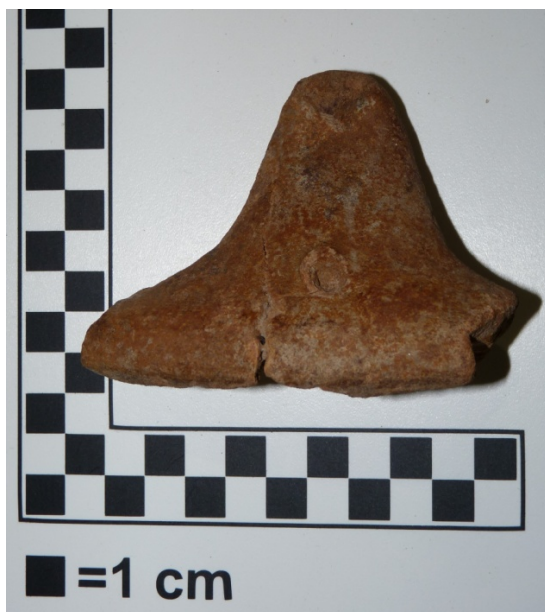
15. kép Kerámiatűzhely töredéke (a szerző felvétele)

az első hallásra talán kevésbé reprezentatív tárgy, ami a mindennapi élet igen fontos kelléke volt: egy háromágú, hordozható kerámiatűzhely töredéke. Ez alatt a kerámiaállvány alatt égett egykor a tűz, és erre helyezték az általában gömbös testű főzőedényeket (15–16. képek).

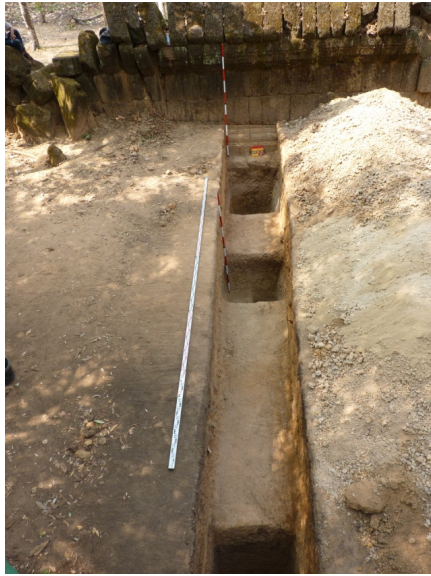
17. kép Kutatóárok az épülecsoport észak–délkeleti tengelyében (a szerző felvétele)

A nagyobb kutatóárkot a *laterite* tömbökből épített kettős körítő fal falszorosában nyitottuk, nagyjából az épületcsoport északnyugat–délkeleti középtengelyében (17. kép).

A feltárás során kiderült, hogy a profilált lábazatokhoz igazodó eredeti járószinteket mintegy 40–50 cm-es feltöltés fedte. Ez alatt mintegy 2 méter vastagságban sikerült ismét megfigyelnünk az építést megelőzően kialakított mesterséges rétegrendet, a homok-, az agyagos kevert, erősen tömörített és a *laterite*-szemcsés rétegeket. A falszorosban a külső körítő faltól mintegy 2,5 méter távolságban, hasonlóan a nyugati galériasor déli homlokzata előtt nyitott 9 szondához, itt is sikerült azonosítanunk egy kisméretű *laterite* blokkokból épített, a kötőfalakkal párhuzamos támfal maradványait. Az árok metszetében egyértelműen látszik, hogy – az említett szondában megfigyeltekhez hasonlóan – ennek a *laterite* tömbökből rakott kősornak futnak neki a kül-

ső körítő fal alapozásának rétegei, tehát szerkezetileg vélhetően összetartoznak. Ez a szerkezet egyben arra utal, hogy a külső körítő fal a már kialakított szentélykörzet és a belső *laterite* körítő fal után épült meg. A leletanyag zöme az egykori épületekből származó tetőcserép volt, amely nagy számban került elő a *laterite* tömbökből kialakított körítő falak alatti tömörített agyagos, *laterite*-szemcsés rétegből is. Az alapozási rétegekbe bekerülő építési törmelék, főként a tetőcserepek megjelenése egy korábbi településre, összefüggésben a *laterite* kőssal és a külső körítő fal alapozási rétegeivel, esetleg egy korábbi építési fázisra utalhatnak.

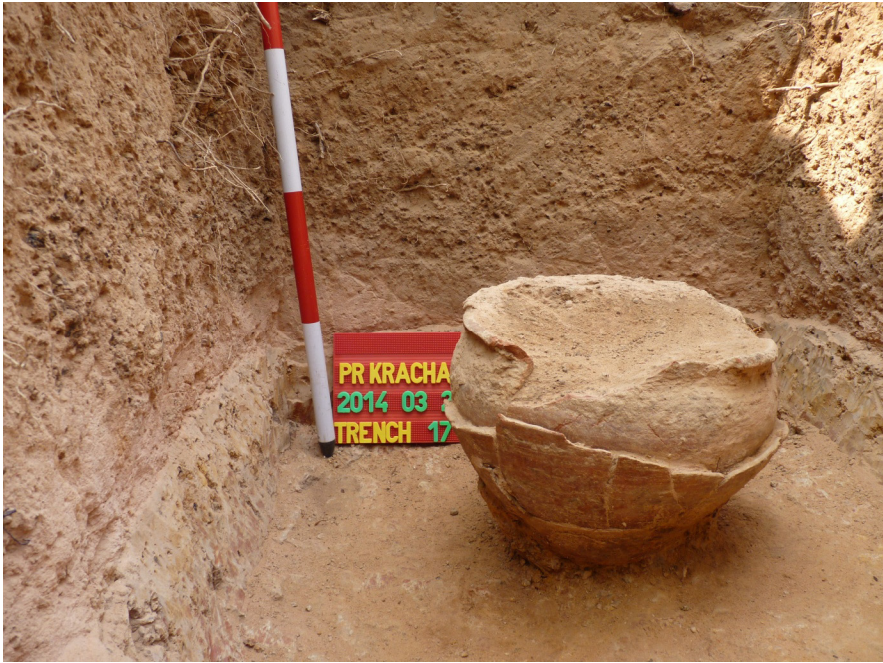
18. kép Ép edény a kerítőfal külső oldalán (a szerző felvétele)

Az árok meghosszabbításában nyitott szondában, a fal külső oldalán is azonosítani akartuk az építési rétegeket, amelyek rétegrendje a belső oldalon feltárta tulajdonképpen megegyezett. Az egykori járósíntet borító feltöltésből, illetve az ez alatti rétegből nagy mennyiségben került elő a környező településre utaló háztartási kerámia leletanyag. A szonda végében, közel 6 méterre a külső körítő faltól – szerencsés módon – egy ép edényt is sikerült feltárnunk (18. kép).

Az edény a talaj nyomásától összeroskadt, fala megrepedt, ezért nem sikerült egészben kiemelnünk. Különlegessége, hogy tulajdonképpen az építést megelőzően kialakított, erősen ledöngölt agyagos és a lábazathoz csatlakozó *laterite*-szemcsés réteg határán *in situ* sikerült kibontanunk. Így kora feltehetően megegyezik a külső körítő fal építésével. Tekintettel arra, hogy vöröses színű, enyhén kihajló, egyszerű peremű, ívelt aljú, kézzel készített folyadéktartó edény volt, a 10–12. századig terjedő időszakon belüli keltezése nem finomítható.¹⁰

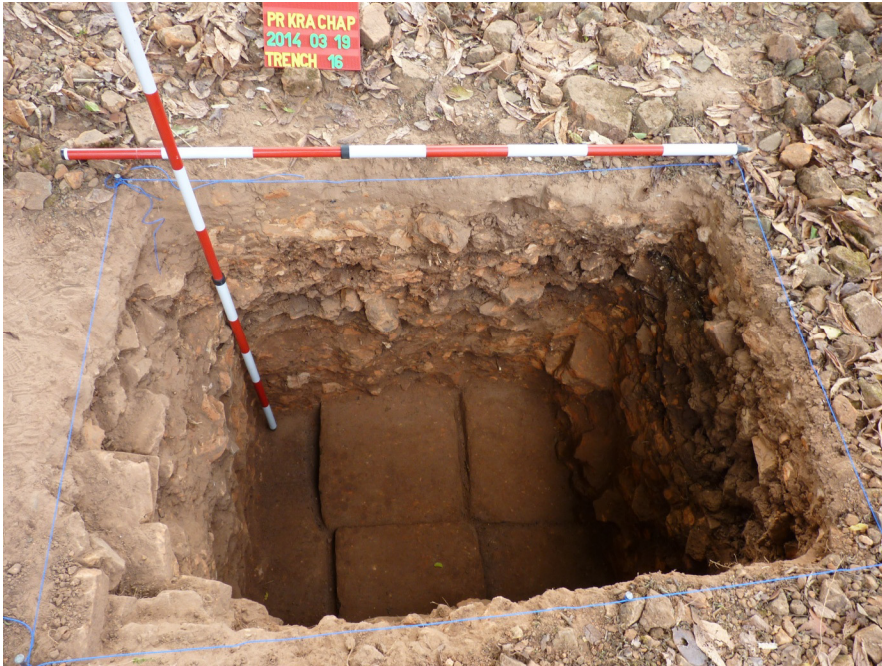
19. kép Homokkő járószint a központi szentély északi oldalán (a szerző felvétele)

Az eredeti járószintek és a törmelékréteg vizsgálata miatt kisebb szondát nyitottunk a szentélykörzetben, a téglából épített központi szentély északi oldalán. Az 1×1,5 méteres kutatóárokban, az egységesnek tűnő építési törmelékréteg alatt, a jelenlegi felszíntől mintegy 1–1,2 méter mélységben sikerült azonosítanunk az eredeti, homokkő lapokból kialakított járószintet (19. kép).

Az 50×50 centiméteres faragott kőlapokból kialakított padló abszolút magassága megegyezett a körítő falaknál azonosított lábzatok szintjeivel. A törmelékből csupán egy barna mázas edény kisebb oldaltöredéke és egy vörös színű mázatlan edény peremének maradványa került elő. Az eredeti járószint azonosításával szerzett információk rendkívül fontosak. A homokkő lapok jó állapota és a több mint egy méter vastag réteg arra enged következtetni, hogy a szentélykörzetet borító törmelék alatt feltehetően jó állapotban maradhattak fenn az eredeti lábazati szintek és járőfelületek.

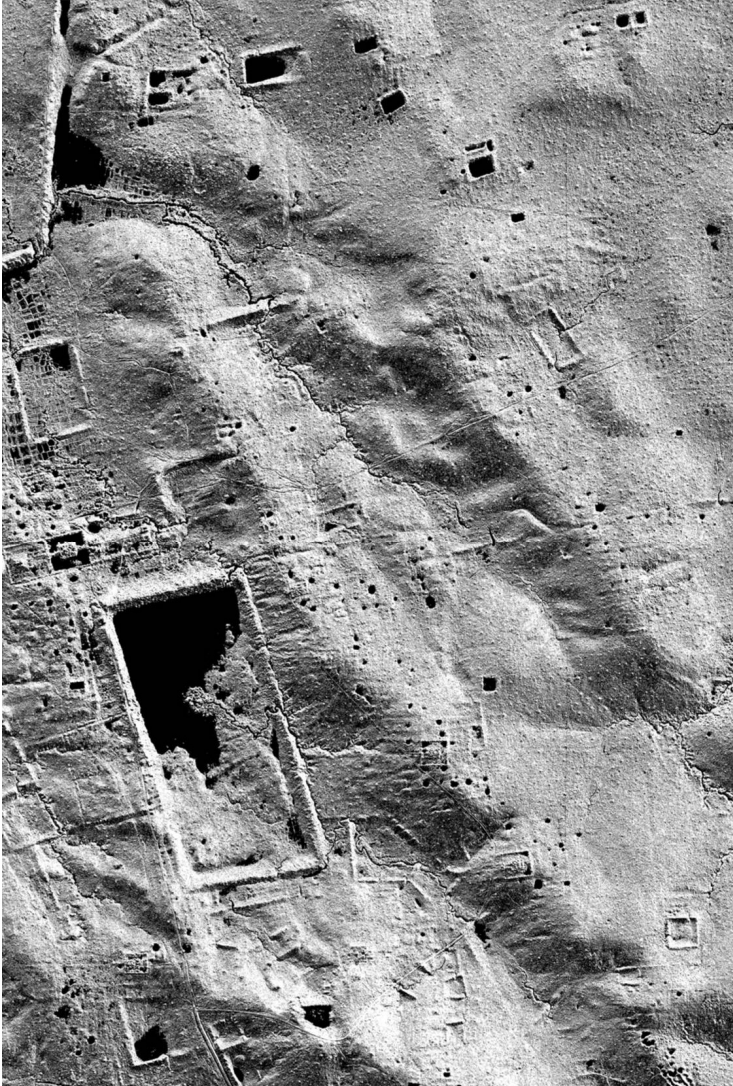
20. kép Koh Ker LiDAR mérésen alapuló domborzati modellje
(felvétel: KALC, feldolgozás: Kuszinger Róbert)

kívüli terület gazdag, egykori intenzív életre utaló leletanyaga. Itt a régészeti lelet nem csupán visszaigazolása az egykori megtelepedésnek, hanem egyértelmű kronológiai támpontot nyújt a – térben és kapcsolatrendszerében jól azonosítható – antropogén környezet értelmezéséhez (20. kép).

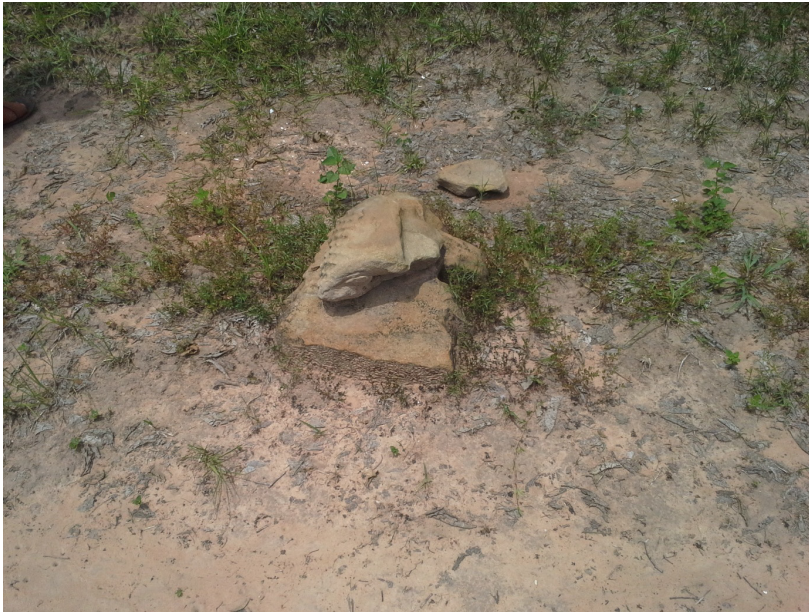
22. kép Homokkő oroslánfej a feltételezett terasz közelében (a szerző felvétele)

Prasat Krachap és a Rahal közötti erdőben sikerült azonosítanunk egy *laterite* tömbökkel szegélyezett, 180 méter hosszú és közel 5 méter széles reprezentatív út maradványait. A nagyméretű *laterite* tömbök némelyikén faoszlopoknak kialakított, faragott mélyedéseket azonosítottunk. Az út és a Rahal nyugati partfalának találkozásánál a terep kialakítása egy épített teraszra utalt, amelynek közelében egy homokkőből faragott oroslán maradványait is megtaláltuk (22. kép).

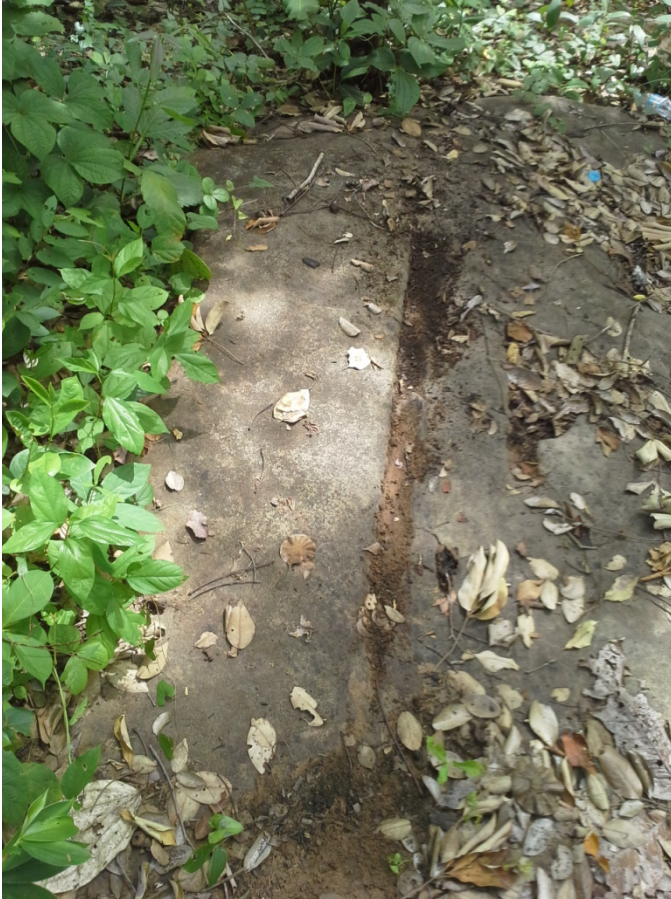
23. kép Egykori kőfejtés nyomai a felszínen a Prasat Krachap közelében
(a szerző felvétele)

A terepbejárás során az út vonalán kívül igyekeztünk minden antropogén beavatkozásra utaló nyomot megvizsgálni. Ennek eredményeként a templom közelében, kissé távolabb az út tengelyétől, egy homokkő felszínen néhány, kőfejtésre utaló nyomot fedeztünk fel (23. kép).

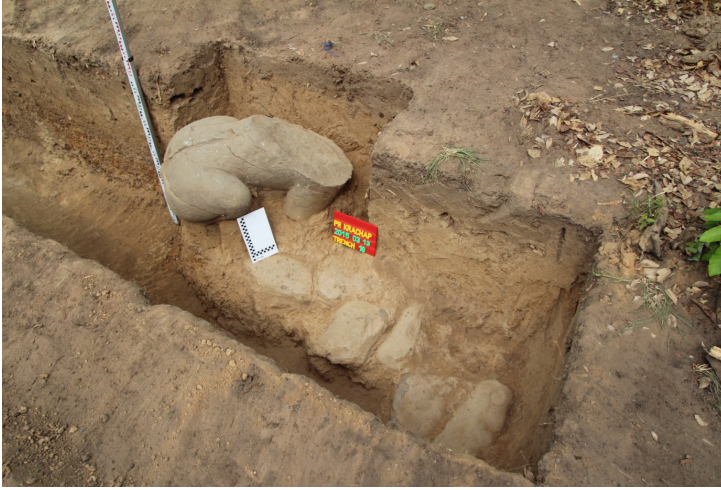
24. kép Homokkő oroszlán teste és az egykori, homokkő lapokkal borított út maradványai (a szerző felvétele)

A szondát a 2011-ben feltárt lépcsőtől keletre, nagyjából a lépcső és az út-szerkezet feltételezett csatlakozásánál nyitottuk, ahol a felszínen egy homokkő oroslán kisebb töredékei mutatkoztak. Az árok északi oldalán, a felszín alatt mintegy 20 cm mélységben megtaláltuk az útszegély eredeti helyükből kimozdult *laterite* tömbjeit. A déli oldalon az oroslán felszíni töredékeinek dokumentálása után tovább mélyítve az árkot, az eredetileg feltehetően a lépcsőt díszítő homokkő oroslán testének nagyobb, egyben fennmaradt töredékét sikerült kibontanunk és a bontás után kiemelnünk. Az oroslán töredékei ugyan másodlagos helyzetben kerültek elő, ugyanakkor feltételezhetően eredeti pozíciójukhoz közel. A test töredékét tulajdonképpen az eredeti járósínten találtuk meg. Itt egy kisebb felületen sikerült az út eredeti burkolatát is kibontanunk. Eszerint a homok-, agyag- és *laterite*-szemcsés rétegekkel alapozott, délfelé enyhén lejtő, mintegy 4,8 méter széles utat szabálytalan homokkő lapokkal burkolták. Ez visszaigazolta korábbi feltételezéseinket az úttal kapcsolatban, hiszen az erdőben folytatott terepbejárás során, ahol a kidőlt fák az út eredeti szerkezetét is megbolygatták, több, szabálytalan homokkő laptöredéket találtunk, amelyet feltételesen az eredeti burkolathoz kötöttünk, de először az itt feltárt. szondában sikerült egyértelmű bizonyítékot találnunk az eredeti rétegekről és az „in situ” járósínről (24. kép).

A Rahal felé lejtő út középső szakaszán, a feltételezett fa felmenő szerkezet és az útrétegek vizsgálata miatt nyitott szondában tulajdonképpen a korábbihoz hasonló rétegrendet sikerült megfigyelnünk, azzal a különbséggel, hogy az út e szakaszán az eredeti járósínt tulajdonképpen a felszínen található. Az erózióknak, illetve egyéb külső hatásoknak erősen kitett területen a korábban megfigyelt homokkő burkolatnak csak elenyésző nyomai mutatkoztak, az szinte teljesen eltűnt. Ehhez hasonlóan a *laterite* tömbökön azonosítható oszlophelyek ellenére nem találtuk nyomát az egykori felmenő szerkezeteknek. Azok meglétéről és a feltehetően faoszlopokon nyugvó tető eredeti fedéséről csak az út külső oldalán előkerült nagyszámú tetőcserép tanúskodott. A kőtömbökbe faragott körvonalak alapján az oszlopközök (oszloptengelyek között mérve) 1,7 méter szélesek lehettek.

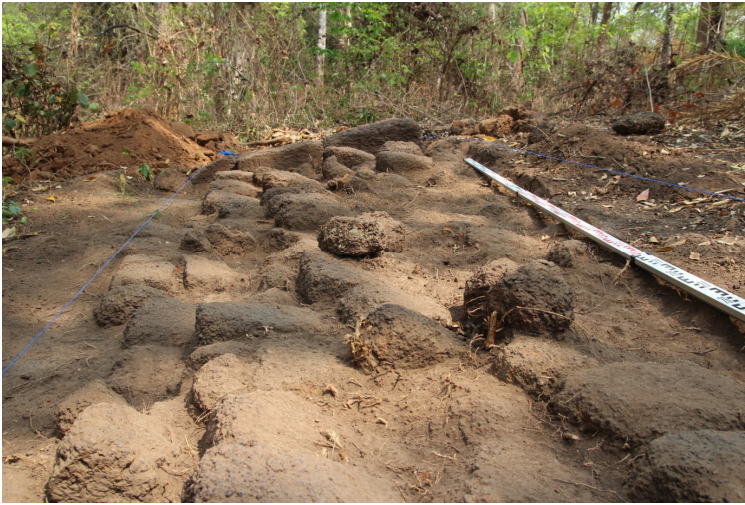
25. kép A Rahal irányába futó egykori lépcső (a szerző felvétele)

A 2014-ben történt bejárás során a Rahal keleti partfala és az út kereszteződésénél egy terasz tömbjét azonosítottuk. Az aljnövényzet tisztítása után ezt a feltételezést nem tudtuk érdemben vizsgálni, hiszen a feltételezett terasz területét szinte teljesen benőtte az erdő, így az érdemi vizsgálathoz nagyobb fák kivágására is szükség lenne. Ugyanakkor a terasztól a Rahal irányában lévő partfal tisztítása során sikerült felfedeznünk az eredeti, épített kő szerkezetet, amely nyilvánvalóan összefüggésben van az úttal és a korábban említett terasszal. Itt már az aljnövényzet eltávolítása után világosan kivehető volt egy, az út tengelyéhez igazodó, kisméretű, 30×15 centiméteres alapterületű *laterite* tömbökből rakott lépcső „in situ” maradványa, amelyet északi oldalán jóval nagyobb, faragott *laterite* tömbökből rakott szegély kísért. Ugyanez a szegély a déli oldalon az itt álló fák miatt sérült volt, de a lépcső közel 8 méteres szélessége így is azonosítható volt. A kevés talajréteg alatt, tulajdonképpen jó állapotban fennmaradt, feltehetően a teraszt és a Rahal egykori medrét összekötő lépcső szegélyének északi oldalán a szabálytalan, kisebb-nagyobb *laterite* és homokkő tömbökből kialakított eredeti partfal kisebb szakaszát is sikerült feltárnunk (25. kép).

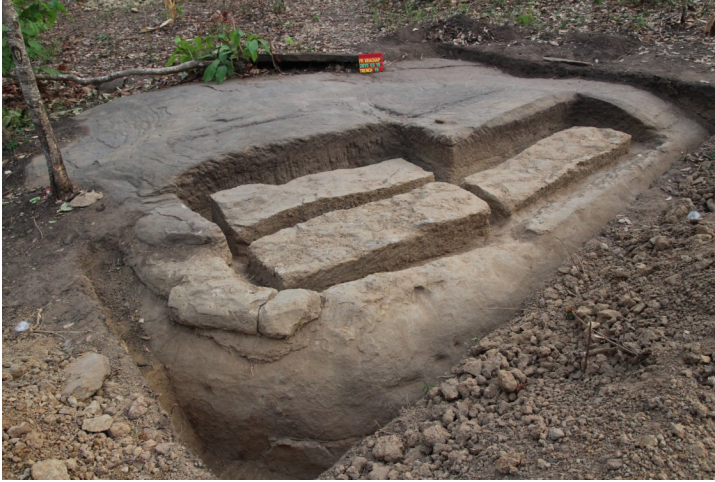
26. kép A Prasat Krachap közelében feltárt kőfejű

A 2014-ben a Prasat Krachaptól alig 40 méterre felfedezett kőfejtési nyomok környezetének régészeti kutatása az azonosítás óta szerepelt terveink között. A terület szondázásával elsősorban a helyi kőbányászat bizonyítékait kerestük. A természetes homokkő felszín, ahol a kőfejtés jeleit láttuk, megtisztítottuk, és ezek dokumentálása után a mesterségesen megmunkált felszín déli oldalát 5×2,5 méteres felületen kibontottuk. Ennek során az eredeti homokkő felszínen 4 db 50×150 centiméteres alapterületű kőlap kivágásának, illetve további kettő hasonló méretű kivágásra való előkészítésének nyomait azonosítottuk. A körbevágott tömbök körül a kivájt homokkőben sikerült megfigyelnünk a bányászásnál használt fém fejtőszerszámok által hagyott nyomokat is. Az itt folyt feltárás során az is bizonyossá vált, hogy ezt a kőbányát a kifejtés után felhagyták, és szisztematikusan visszatemették. A kőbe mélyített vajatok ugyanis ugyanazzal a *laterite*-szemcsés, részben tetőcserép-töredékekkel kevert réteggel voltak visszatemetve, amelyeket az út feltárása során, illetve az épületek alapozási rétegeinek vizsgálatakor már többször azonosítottunk. A gondosan elplanírozott és keményen ledöngölt rétegek arra utalnak, hogy a helyszínen feltehetően a Prasat Krachap építéséhez kapcsolódó kőfejtés okozta tájsebet az építkezés befejeztével vél-

hetőleg egy nagyobb területre kiterjedő tereprendezés részeként szisztematikusan tüntették el. Így joggal feltételezhetjük, hogy a templom építése során az eredeti természeti környezet adottságainak tudatos kihasználása mellett annak átalakításával is számolnunk kell. Azaz elképzelhető az eredeti természetes táj radikális átformálása, amely a Prasat Krachapon túl más templomok környezetével kapcsolatban is felmerülhet (26. kép).
