## Egy szokatlan restaurálás A bodajki Segítő Szűz Mária-plébániatemplom főoltárának, két mellékoltárának és karzatkorlátjának restaurálása Bóna István DLA habil

Egy szokatlan restaurálás  
Bóna István

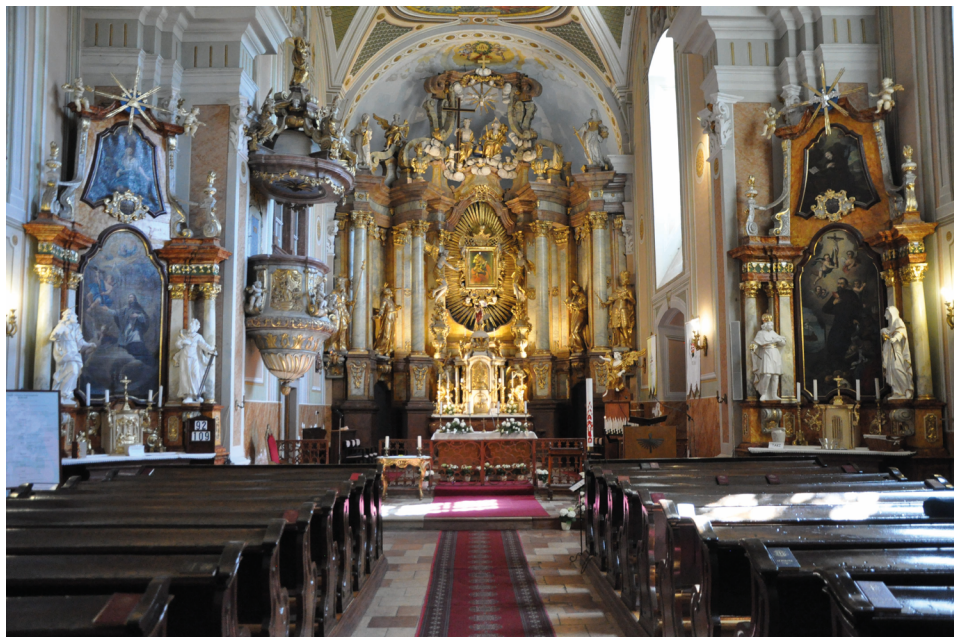
1. kép. A templom berendezései az átvételkor

Fig. 1. The furniture of the church before conservation

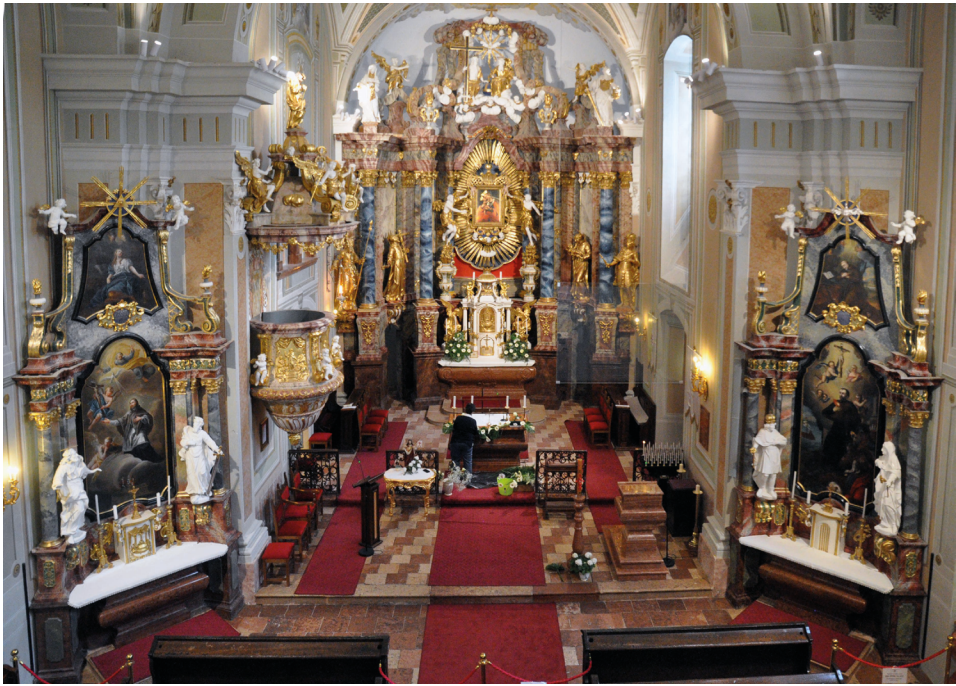
2. kép. A restaurált berendezések

Fig. 2. The furniture after conservation

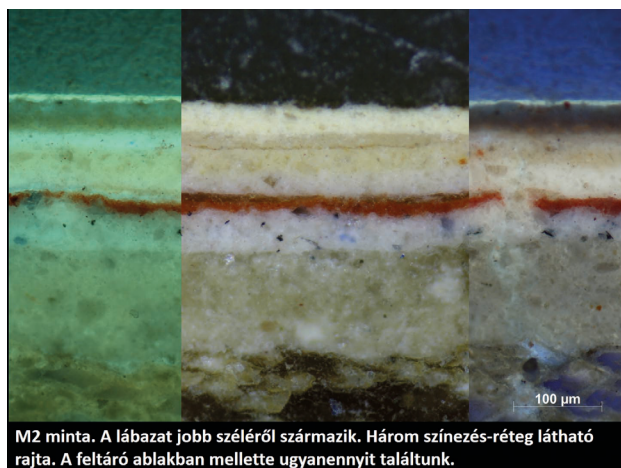
7. kép. A Xavéri-oltár lábazatáról származó minta keresztmetszet-csiszolatának mikroszkópos felvétele felső megvilágításban, BV, normál és UV-lumineszcens felvételen

Fig. 7. Cross section of a sample taken from the base of the St. Francis of Xavier altar; microphotographs taken in BV excitation (left), in normal reflected light (centre), and in UV excitation (right)

Az első és a második festés kötőanyaga fehérje, míg a harmadik kötőanyaga olaj volt. A főoltár nagy részét

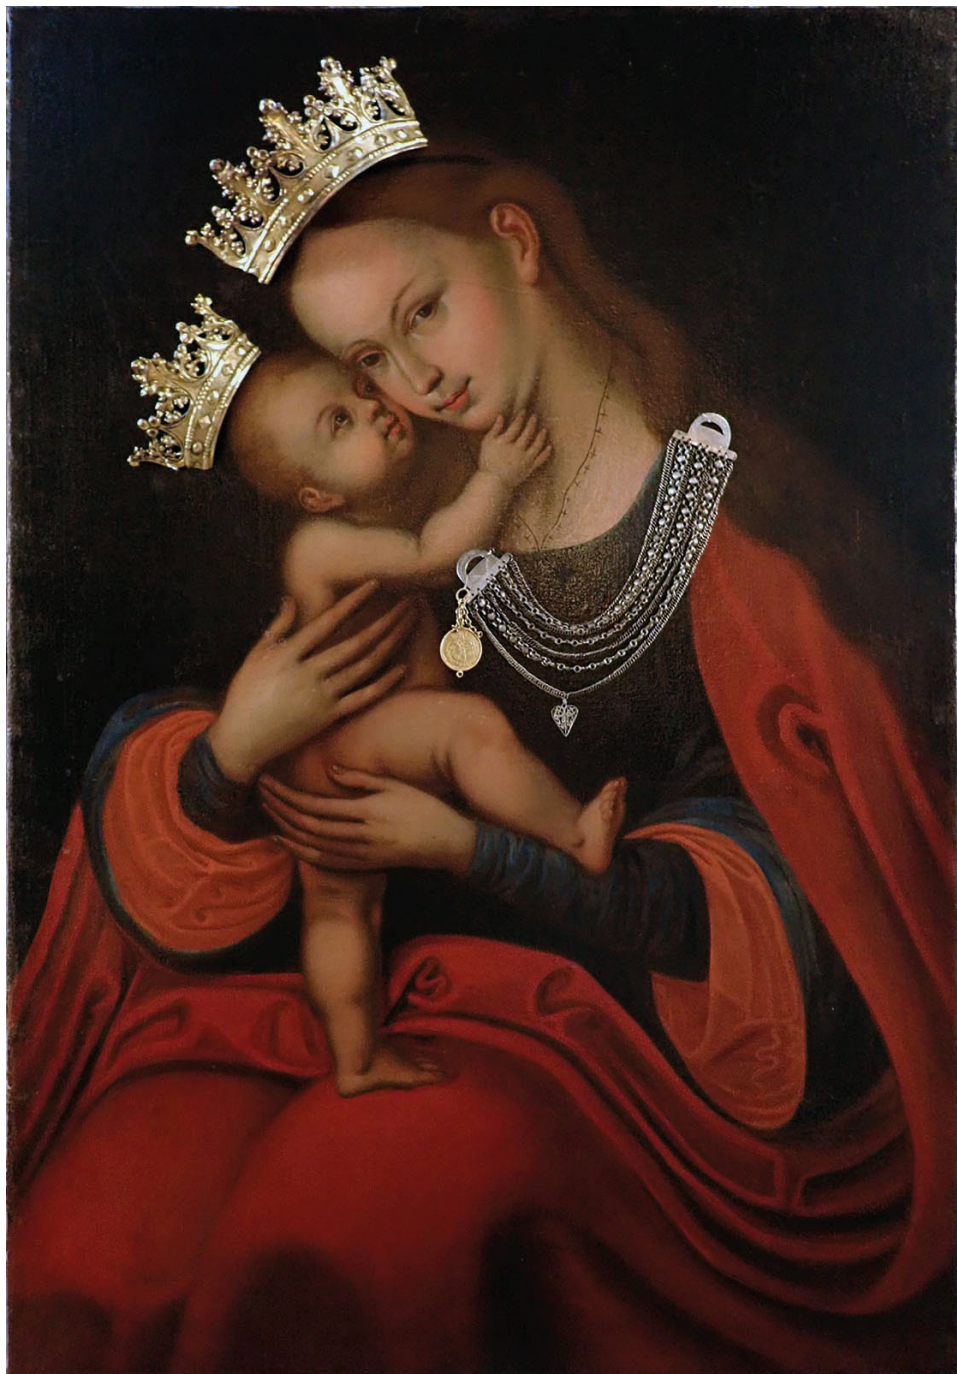
14. kép. A kegykép a restaurálás után

Fig. 14. The devotional painting after conservation

A vászon hátoldalát Plexigum® PQ 611 10%-os lakkbenzines oldatával ecseteltük be, amely szilárdítja a vásznat, és visszarögzíti a meglazult festékréteget a hordozóhoz. Mivel ez a műgyanta termoplasztikus, az általa létrehozott ragasztás vasalással aktíválható. A vakkeretre való felfeszítés a tönkrement feszítőszélek segítségével már nem volt lehetséges, ezért vászoncsíkokkal megerősítettük őket. Mivel a vakkeret jó állapotban volt, nem volt szükség új vakráma készítésére. A keretre, közvetlenül a vászon alá, üregkamrás polikarbonát lemezt csavaroztunk, melyre négy milliméteres parafa lapokat ragasztottunk pH-semleges szilikonumival. A parafa várhatóan jól pufferozza majd a relatív páratartalmat a zárt dobozban, ahová a kép visszakerült. Ezután hagyományos

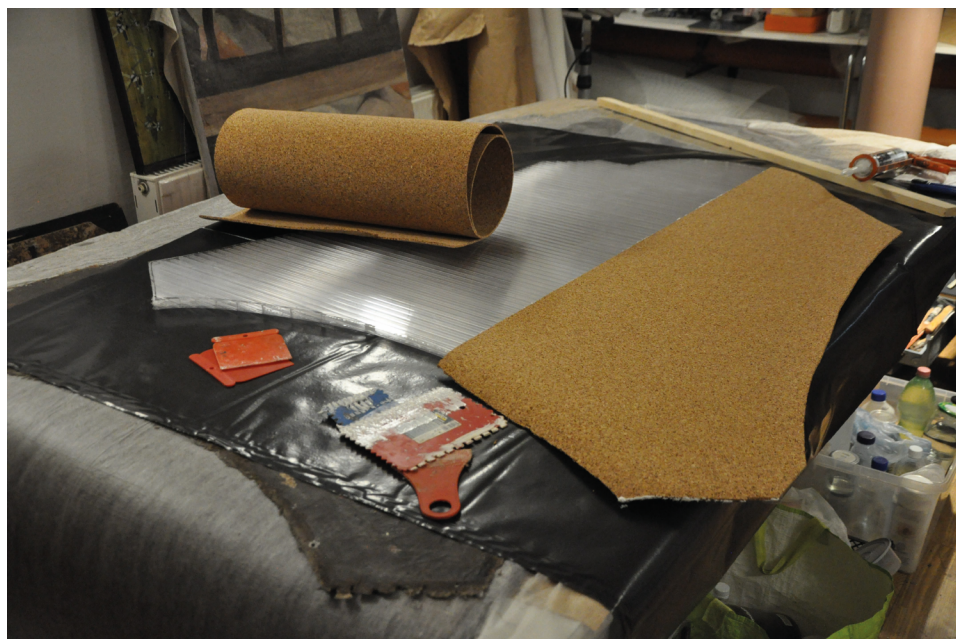
16. kép. Panel készítése a felső képek számára: a formára vágott polikarbonát lemezre parafa elválasztó réteg kerül semleges szilikongumi ragasztóval

Fig. 16. Preparation of the panels for the upper paintings: cork plates are fastened with neutral silicone rubber glue on the polycarbonate plates cut to shape

A képekről a lakkot és a legkésőbbi átfestéseket acetonnal sikerült leoldani. Alattuk korábbi belefestések maradványait találtuk, melyeket Cellosolve™-val, illetve dimetil-szulfoxiddal távolítottunk el, az eredeti festés látható károsodása nélkül. Az utolsó beavatkozás fehér tömítései is leoldhatók voltak a fentebb említett oldószerekkel. Ugyanakkor a rózsaszín tömítés, amely sok helyen ráfedett az eredeti felületekre, gyakorlatilag nem oldódott az általunk használt egyetlen oldószerben sem. Eltávolítása mechanikus eljárásokkal sem volt lehetséges, mert letépte volna az alatta lévő eredeti rétegeket, ezért kénytelenek voltunk megtartani. A festékréteg nagyon kagylós volt, és alig kötött a vászonhoz, ezért a tisztítás után a dublívásznat eltávolítottuk, majd az eredeti vásznat impregnáltuk BEVA 371®-gyel.<sup>40</sup> Az eredeti vakkeretek használhatatlanul rossz állapotban voltak, helyettük új hordozóként ma már formára szabott üregkamrás polikarbonát lemezek szolgálnak. A lemeze egy vékony parafa elválasztóréteget rögzítettünk semleges pH-jú – oximrendszerű – szilikongumival (16. kép).

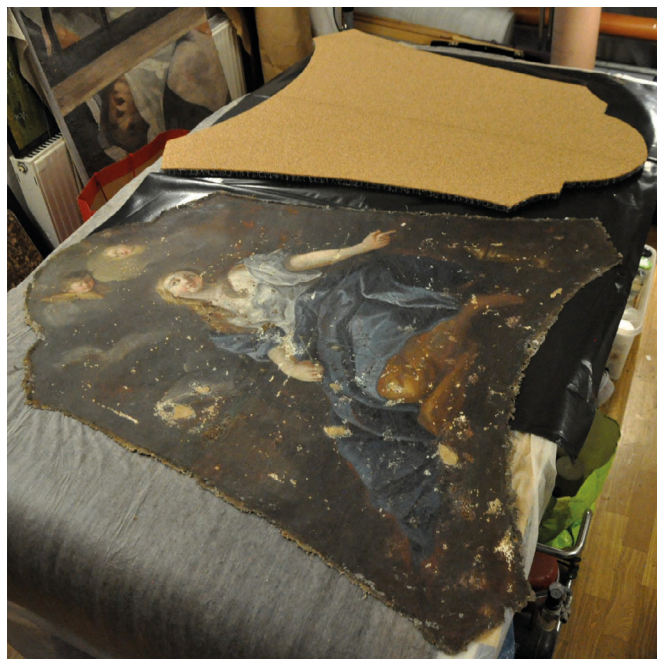
17. kép. Az elkészült panel és a konzervált festmény a vászonra történő dublázás előtt

Fig. 17. The finished panel and the consolidated painting before mounting it to canvas

Erre a panelra került fel a közben már BEVA 371® ragasztóval lenvászonra rögzített kép. A festményt a parafa felületre egykomponensű poliuretán ragasztóval<sup>41</sup> rögzítettük (17. kép).

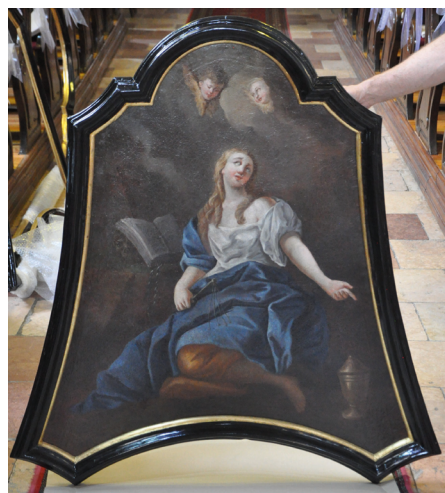
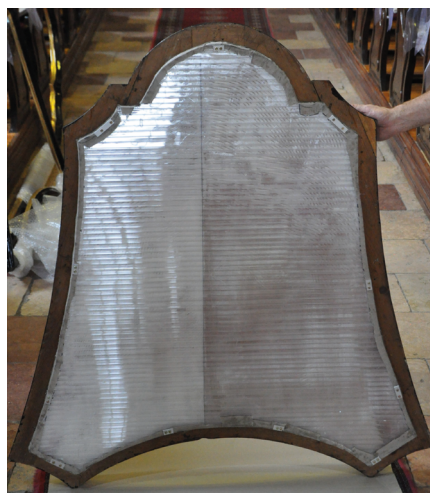
18a–b kép. A restaurált Bűnbánó Magdolna-kép a díszkeretbe rögzítve a visszaépítés előtt a) a színoldal, b) a hátoldal felől  
Fig. 18a–b. The a) front and b) backside of the *Mary Magdalene* painting in a decorative frame after conservation

A kisebb festményeket olyan kemény ragasztóval dublították, hogy felfeszítéssel való kisimításuk lehetetlennek tűnt. A deformációk hagyományos módokon való korrigálását ez a korábbi durva beavatkozás erősen nehezítette. Feltehetően Závoryék végezhették a dublózást, valószínűleg egy akkoriban használatos parkettaragasztó segítségével, vászonként lepedőanyagot használtak. A ragasztó túlzottan átjárta és megkeményítette a textilt, tartós simítása lehetetlen lett volna, ezért mindkét festmény esetében merev dublózást alkalmaztunk.<sup>39</sup>
