## A keszthelyi Szent Miklós-kápolna külső és belső középkori falképegyüttesének feltárása és restaurálása

Nemessányi Klára

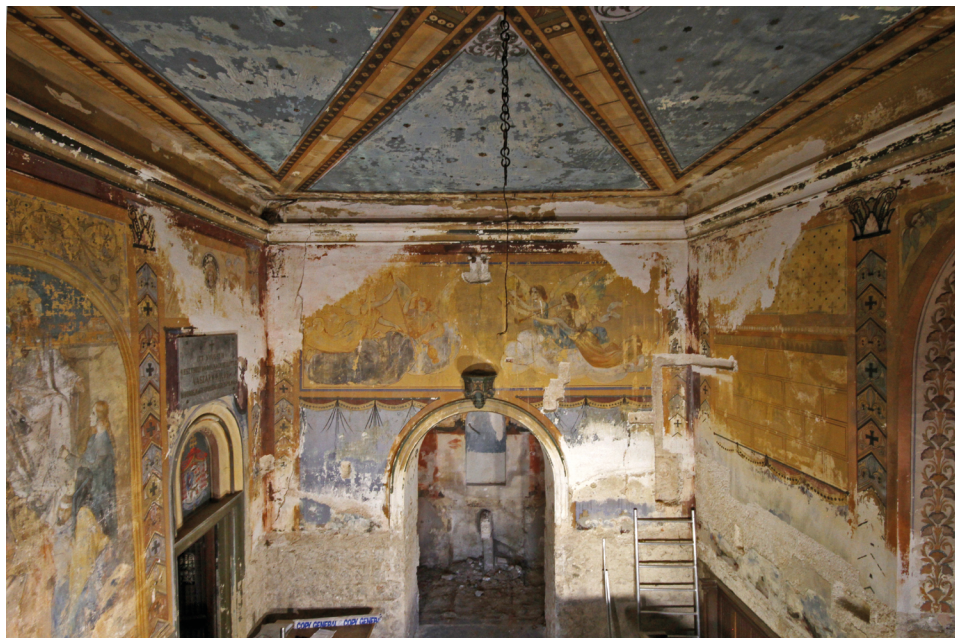
5. kép. Feltárás előtti állapot a karzatról nézve

Fig. 5. The interior before conservation, viewed from the gallery

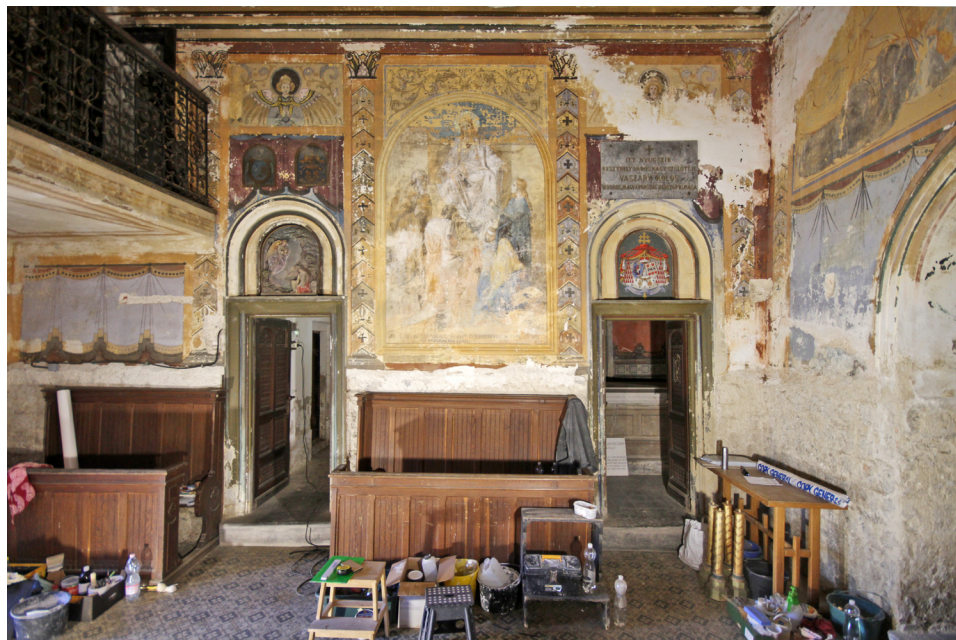
mették, részben megújításra és átfestésre került a belső enteriőr, és az északi fal figurális képét, a Könyörületes Krisztust (8. kép) ekkor teljesen átfestették. 1935-ben részben ismét átfestették a templombelsőt, ekkor is enyves festéket használtak. A kápolnát a második világháborút követően 2000-ig ravatalozóként használták, idővel azonban állaga méltatlanná vált mindennemű szertartás végzésére, ezért a 2000 körüli időktől kezdve inkább a kápolna előtt – a szabadban – ravataloztak.

8. kép. Az 1909-ben kialakított enteriőr északi fala a feltárás előtt: balra a sekrestyébe, jobbra a kriptába vezető bejárat  
Fig. 8. The northern interior wall as decorated in 1909 before conservation, with the entrance to the sacristy on the left and to the crypt on the right

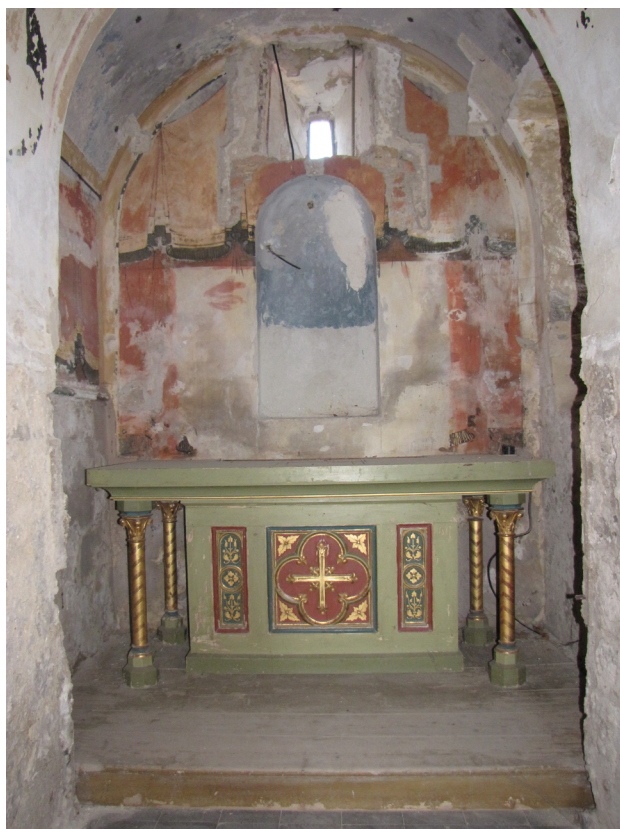
11. kép. A szentély feltárás előtt

Fig. 11. The sanctuary before the uncovering of the murals

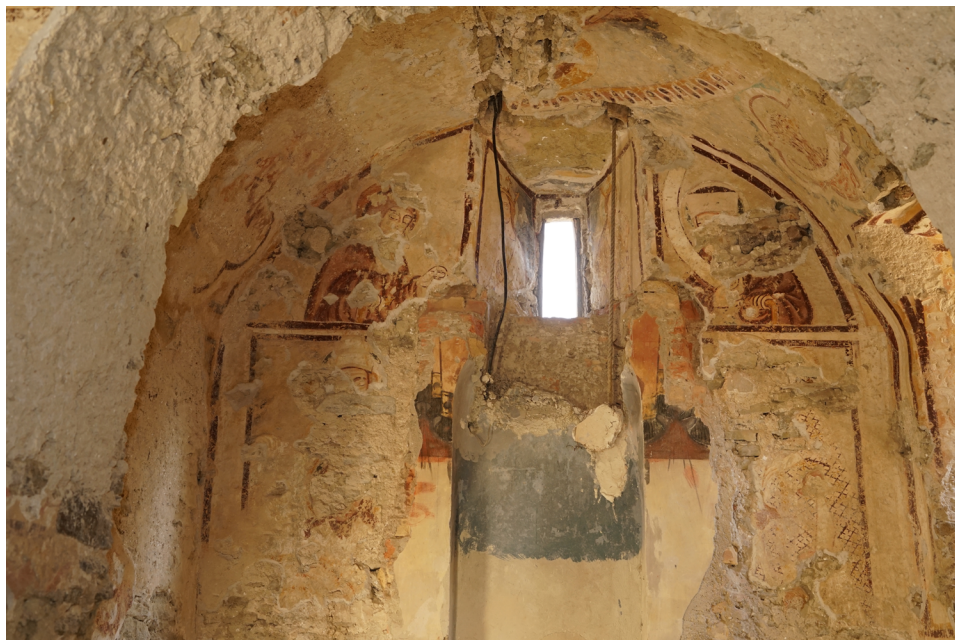
12. kép. A szentélyben feltárt gótikus freskók részlete

Fig. 12. Detail of the Gothic frescoes discovered in the sanctuary

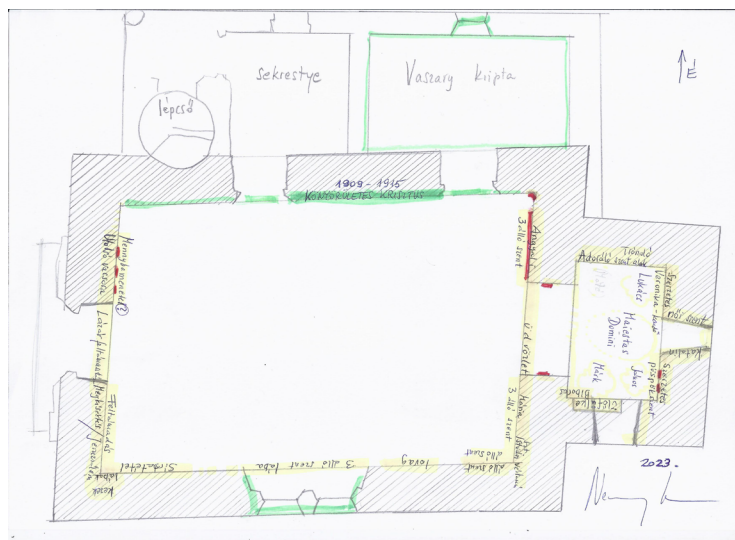
22. kép. A különböző festési korszakokat bemutató alaprajz a templomról; piros szín jelzi az építéskori, sárga szín az 1390-re datálható festést, míg a zöld szín az 1909-es átfestést

Fig. 22. The layout of the church with the marking of the different periods of the interior painting; red marks paintings from the time of construction, yellow indicates paintings dated to 1390, and green marks the overpainting made in 1909

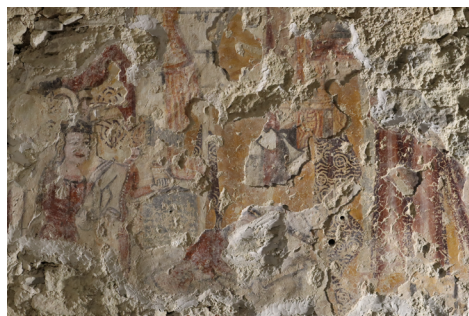
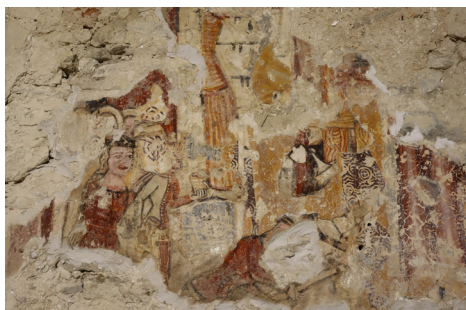
23a–b kép. A diadalív bal oldalán feltárt két középkori, egymással keveredő festésréteg a) sűrűfényes és b) normál felvétele; az alsó rétegen az alakok kisebb léptékűek: ezen megjelenik egy copfos királylány, egy sűrű gombsoros mentében előrelépő, jobb kezében kancsót tartó alak, aki a bal kezében széles szájú poharat nyújt át valakinek; a felső rétegen jól látható a mintás belésű sárga ruha, balra sablonminta-maradványok egy másik szent ruhájának felületéről Fig. 23a–b. Mixed layers of two medieval murals on the left side of the triumphal arch in a) raking light and b) normal illumination; the figures are smaller on the lower layer: a princess with braids, a figure in a buttoned garment, stepping forward, holding a jug in his right hand and handing a wide-mouth glass to someone with the left; the details of the painting on the upper layer include the patterned lining of a yellow garment and remnants of a template-patterned cloth of a saint on the left

A diadalíven az Angyali üdvözet alatti képsorban hat álló szent alakját ábrázolták. Ezek közül a jobb oldalon három szent alakja maradt meg értelmezhető állapotban (28. kép), míg a bal oldalon álló három szent igen erősen töredékes alakjának részletei alól egy korábbi festett réteg került elő a feltárás során (23. kép), melyen egy belső térben zajló, sokalakos jelenetre látunk rá.

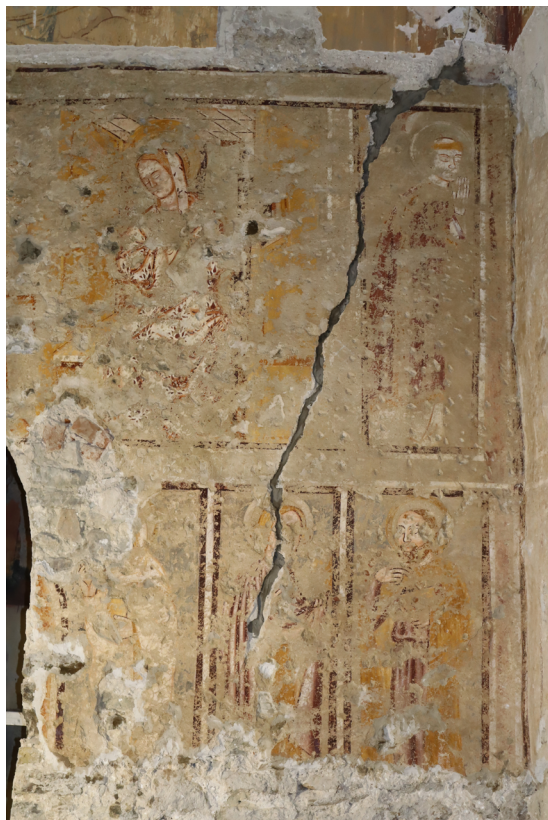
28. kép. A diadalív jobb oldalának festése; a felső képsorban az angyali üdvözet részlete, mellette Szent István protomártír, az alsó képsorban három szent álló alakja maradt meg  
Fig. 28. Painting of the right side of the triumphal arch with a detail of the *Annunciation* and a depiction of the protomartyr St. Stephen in the upper row and the standing figures of three saints in the lower

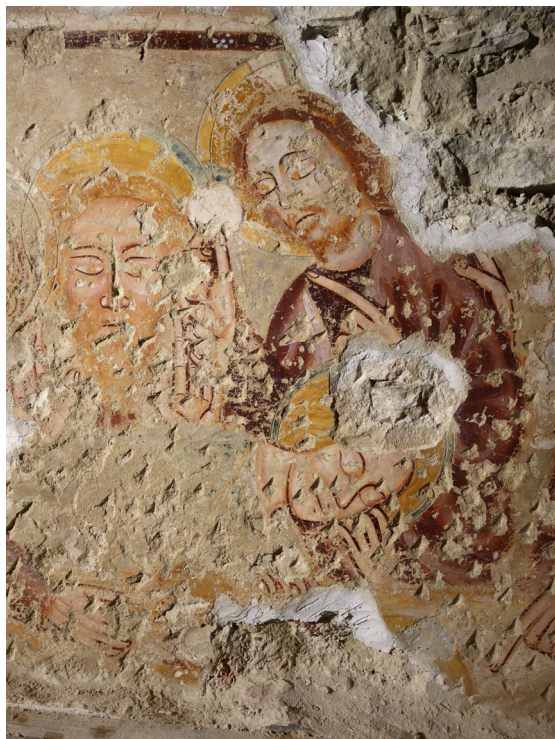
A feltárás során néhol megtaláltuk a kalapácsütésekkel érdesített, azaz bepikkelt gótikus falképek (16. és 32. kép) felszínén a két barokk építési periódus meszelt vakolatait. Ezek jóval vékonyabbak voltak, és felületükön kizárólag meszelést találtunk. A barokk vakolatrétegek már csak szigetszerűen voltak jelen, ebből arra következtettünk, hogy 1909-ben a mozgó, bizonytalanul tapadó vakolatrészeket és a korábbi meszelésmaradványokat leverték. Ekkor nyilvánvalóan napvilágra kerültek a gótikus falképek, már akkor is erősen roncsolt állapotban. A falfelületekre azok letisztítása nélkül vakolták fel az indokolatlanul

A szemek festéséhez a szőke hajhoz hasonlóan okkersárga pigmentet használtak (ún. szőke szem, 30. kép), és a pupillát nem jelenítették meg. A mandula alakú szem felső és alsó vonala egyik alak esetében sem ér össze, az alsó vonal ugyanolyan hangsúlyos, mint a felső. Az épebben maradt alakok arcszíne vörössel, sárgával és mész használatával, palettán kevert színekkel van modellálva, míg a hajak általában szőkék és hullámosak. A hajviseletek megformálásánál a középén elválasztott hajtincs felfelé fésült. Az ősz haját és szakállat a barna festék felületére hordott meszeléssel imitálták (31. kép). A kezek és lábak erős barna kontúrral készültek (32. kép), melyeken a körmök hangsúlyosan jelennek meg.

32. kép. Az *Utolsó vacsora*-kép kompozícióján Krisztus alakját az eucharisztia megalapításakor ábrázolják a kenyérre mutatva: „Vegyétek és egyetek ebből mindnyájan, mert ez az én testem, mely értetek adatik”;<sup>35</sup> ez a kép a külső falon ábrázolt Kalászos Krisztussal rokon tartalmú; a hívek a szentáldozás során a kenyérrel és a borral Krisztus testét és vérért veszik magukhoz
