Valter Ilona

## A PÁSZTÓI MONOSTOR FELTÁRÁSA

#### A monostor feltárása

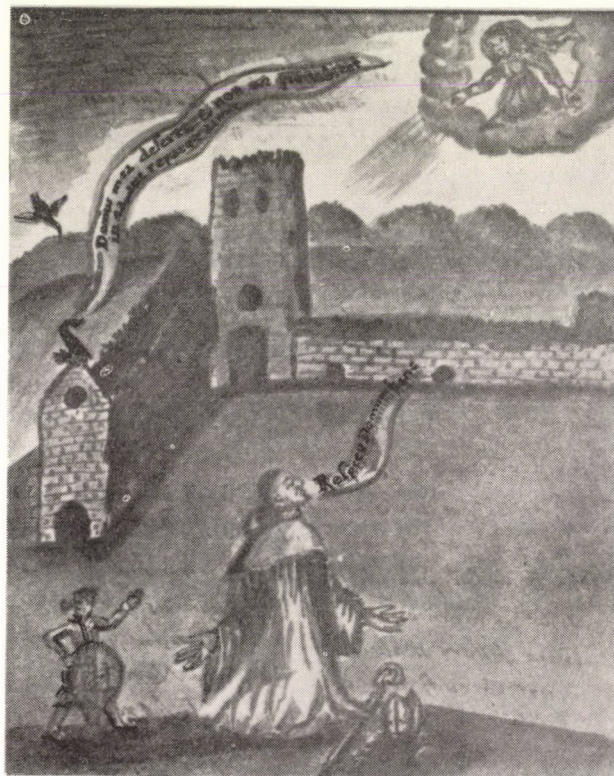
1. kép Maietynsky Wencel 1699-ben készített rajza a monostorról (Békefi után).

Abb. 1 Die Skizze Wenzel Maietynsky's aus 1699 über das Münster. (Nach Békefi.)

ban Wellehradból Nezorin Flórián perjel és Maieytinsky Wencel senior, akik rajzot és leírást készítettek a középkori apátság romos épületeiről (1—2. kép). A Békefi által idézett latin szöveg szerint: *Templum itaque hoc sacri ordinis Cisterciensis solide aedificatum fuit, et quidem ex meris quadratis lapidibus sine incrustatione, ... estque ruinatum ad dimidium fenestrarum, quae angustae et oblongae*

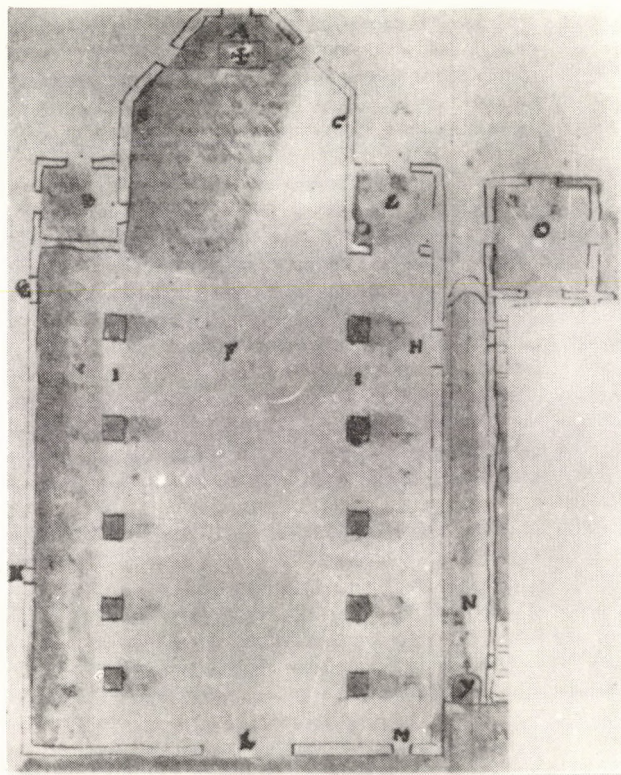
2. kép A monostor 1699-ben készített alaprajza

Abb. 2 Der Grundriss des Münsters aus 1699.  
(Nach Békefi.)

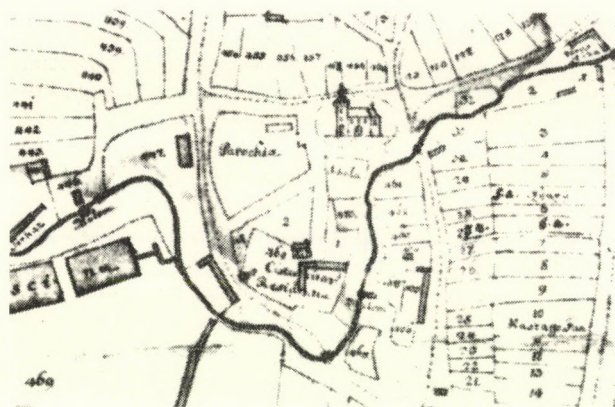
3. kép A kápolna rajza a ciszterci residencia előtt a község 1793-ban készített térképén.

Abb. 3 Die Skizze der Kapelle vor der Residenz der Zisterzienser auf dem Plan des Fleckens aus 1793.

A község 1793-ban készült térképén (Pásztó, Helytörténeti Múzeum) még szerepel a kápolna rajza az L alkú rezidencia előtt (3. kép). Egy 1802-ben készült feljegyzés szerint „az emeletes apáti residentia... szomszédságában kert és pusztá (deserta) kápolna, melyben jelenleg építőanyagot tartanak” (BÉKEFI 1898, II. 521).

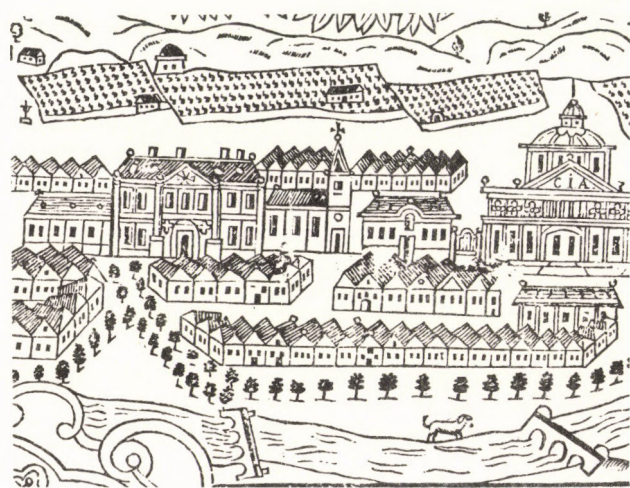
4. kép A kápolna ábrázolása az 1824-es céhlevélén.

Abb. 4 Das Bild der Kapelle in der Zunfturkunde aus 1824.

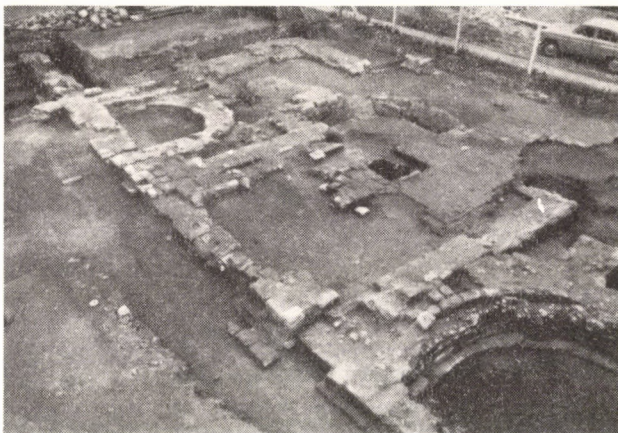
6. kép A szentély alapfalai feltárás után.

Abb. 6 Die Grundmauern des Chors nach der Grabung.

3. sz., sem a 12. sz. kutatóárok metszetében nem találtuk nyomát. Feltehetően a dóser tüntette el, amely a diadalív vonalától nyugatra eső részből mintegy 0,40 m mélységig lenyeste a földet. A diadalív vonaltól nyugatra, mintegy 2 m-re látszó téglaburkolat, amely egyszinten van a szentélyburkolattal, feltehetően még a barokk templomhoz tartozott (6. kép).

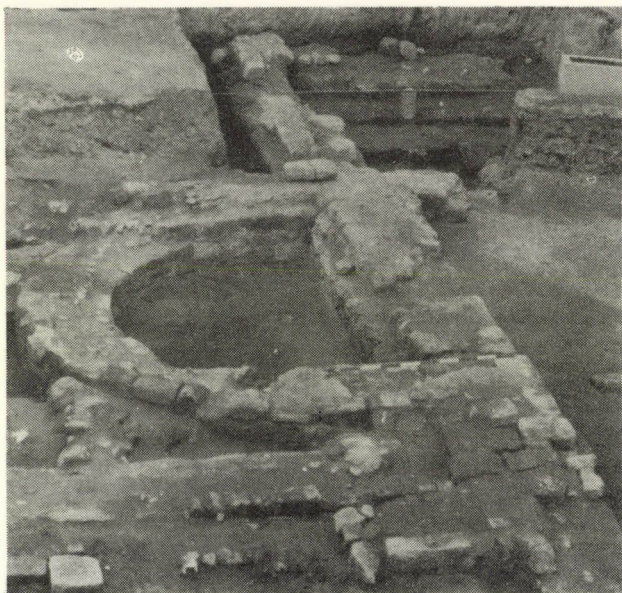
7. kép Az északi mellékszentély és a sekrestye alapfalai.

Abb. 7 Die Grundmauern des nördlichen Seitenchors und der Sakristei.

Az északi mellékszentély enyhén patkóíves. Falazásmódja: a szélén keskeny kváderkövekből rakott fal, közepén apróköves falmag, erősen meszes habarcsba rakott kövekkel (7. kép). Ez a habarcs rendkívül jól elkülöníthető a későbbi építkezések habarcsanyagától. Szinte alig van benne homok, annyira meszes, és erős. Két-három sor felmenőfalat is találtunk, és a korai padlószint jól megfigyelhető volt (8. kép, A—A metszet). A kváderkövek mérete:  $30 \times 20 \times 15$  cm. A faltetőtől számítva 1,80 m mélységben van a szentélyfal alapozási mélysége. A félköríves szentélyfal külső és belső oldala mellől, a korai padlónívót jelölő döngölt agyagrégteg alatti köves rétegből (8. kép) XII. század elejére keltezhető edénytöredékek kerültek elő<sup>4</sup> (9. kép 1, 2; 10. kép 5, 6).

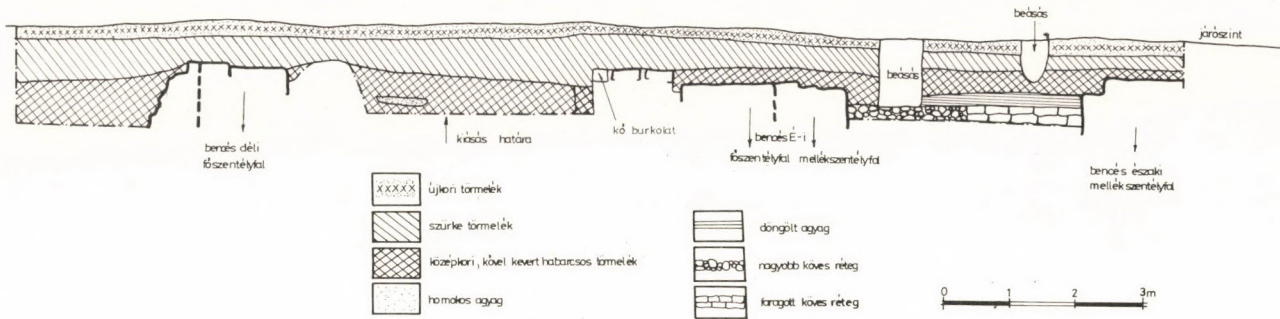
8. kép A—A metszet.

Abb. 8 Schnitt A—A.

Az ún. ciszterci átalakításkor mintegy 0,50 m-rel megemelték a szintet, az elbontott korai szentély-falak törmelékéből (8. kép A—A metszet; 17. kép B—B metszet). Az apszisokat záró falak későbbi beépítése és így a megemelt szint legjobban az északi félköríves apszisnál látszik (7. kép), de jól kivehető a déli apszisnál is, amint az előzőekben a falazott sír ismertetésénél már kitértünk rá (14—15. kép). A főszentélynél az apszist záró fal közepén gyengébb minőségben maradt meg, viszont megmaradt a déli diadalív pillérének alapja, a szentélylépcső részlete, és előtte a hajó kőburkolatának néhány köve, mögötte a déli bencés mellékszentély diadalív pillérének alapja (18. kép). Az elbontott korai szentélyek törmelékére rátett kőlapburkolat jónéhány helyen megmaradt a főszentélyben (5. kép). Keltezéséhez hozzásegíthet, hogy a II/III. szelvény találkozásánál, az északi metszetsfalból — a padló alatti rétegből — XIII. századi edénytöredékek, köztük egy cserépbogrács peremtöredéke, került elő<sup>9</sup> (9. kép 15., 16). Az egyenes záródású főszentély és a két mellékszentély közé épült be a ciszterci főszentély északi és déli fala. A félkörívre ráépült a ciszterci északi mellékszentély északi fala (11. kép). Ez a fal nem faragott kövekből, hanem apró

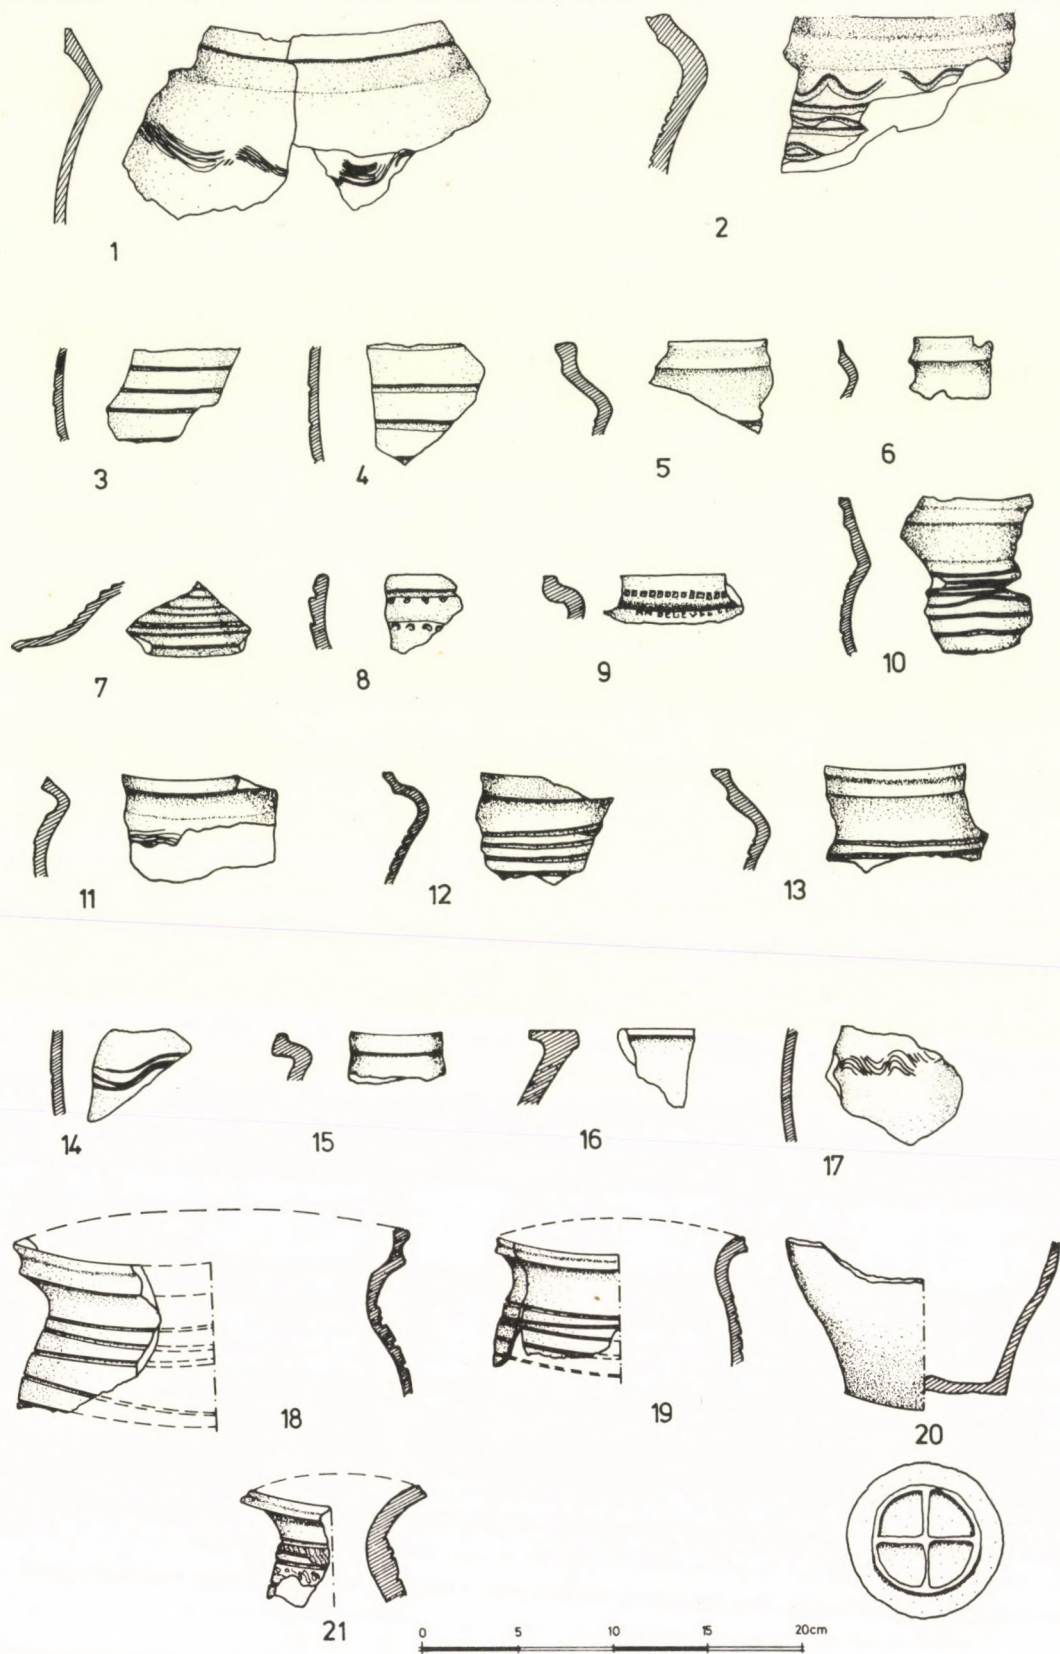
9. kép Az ásatáson talált fontosabb leletanyag. (1 : 4)

Abb. 9 Die wichtigsten bei den Grabungen gefundenen Funde. (1 : 4)

Auf der äußeren und inneren Seite der Mauer des runden nördlichen Chors kamen Geschirrbuchstücke zum Vorschein, die vermutlich vom Anfang des 12. Jahrhunderts stammen. (Abb. 9. 1–2.) Neben der Nordwand des Chors kamen die Grundmauern einer zu Beginn des 13. Jh. erbauten Sakristei zum Vorschein. Im Hauptchor fanden wir eine aus Quadern gemauerte Gruft mit Tonnengewölbe. Der südliche runde Seitenchor wurde über einem zur pilinyer Kultur gehörenden bronzezeitlichen Gräberfeld aufgebaut. Die frühere Kirche besaß kein Querhaus. Einen Abschnitt der westlichen Schiffwand haben wir erschlossen, wodurch die Rekonstruktion des Grundrisses der früheren Kirche ermöglicht wurde (Abb. 37.).

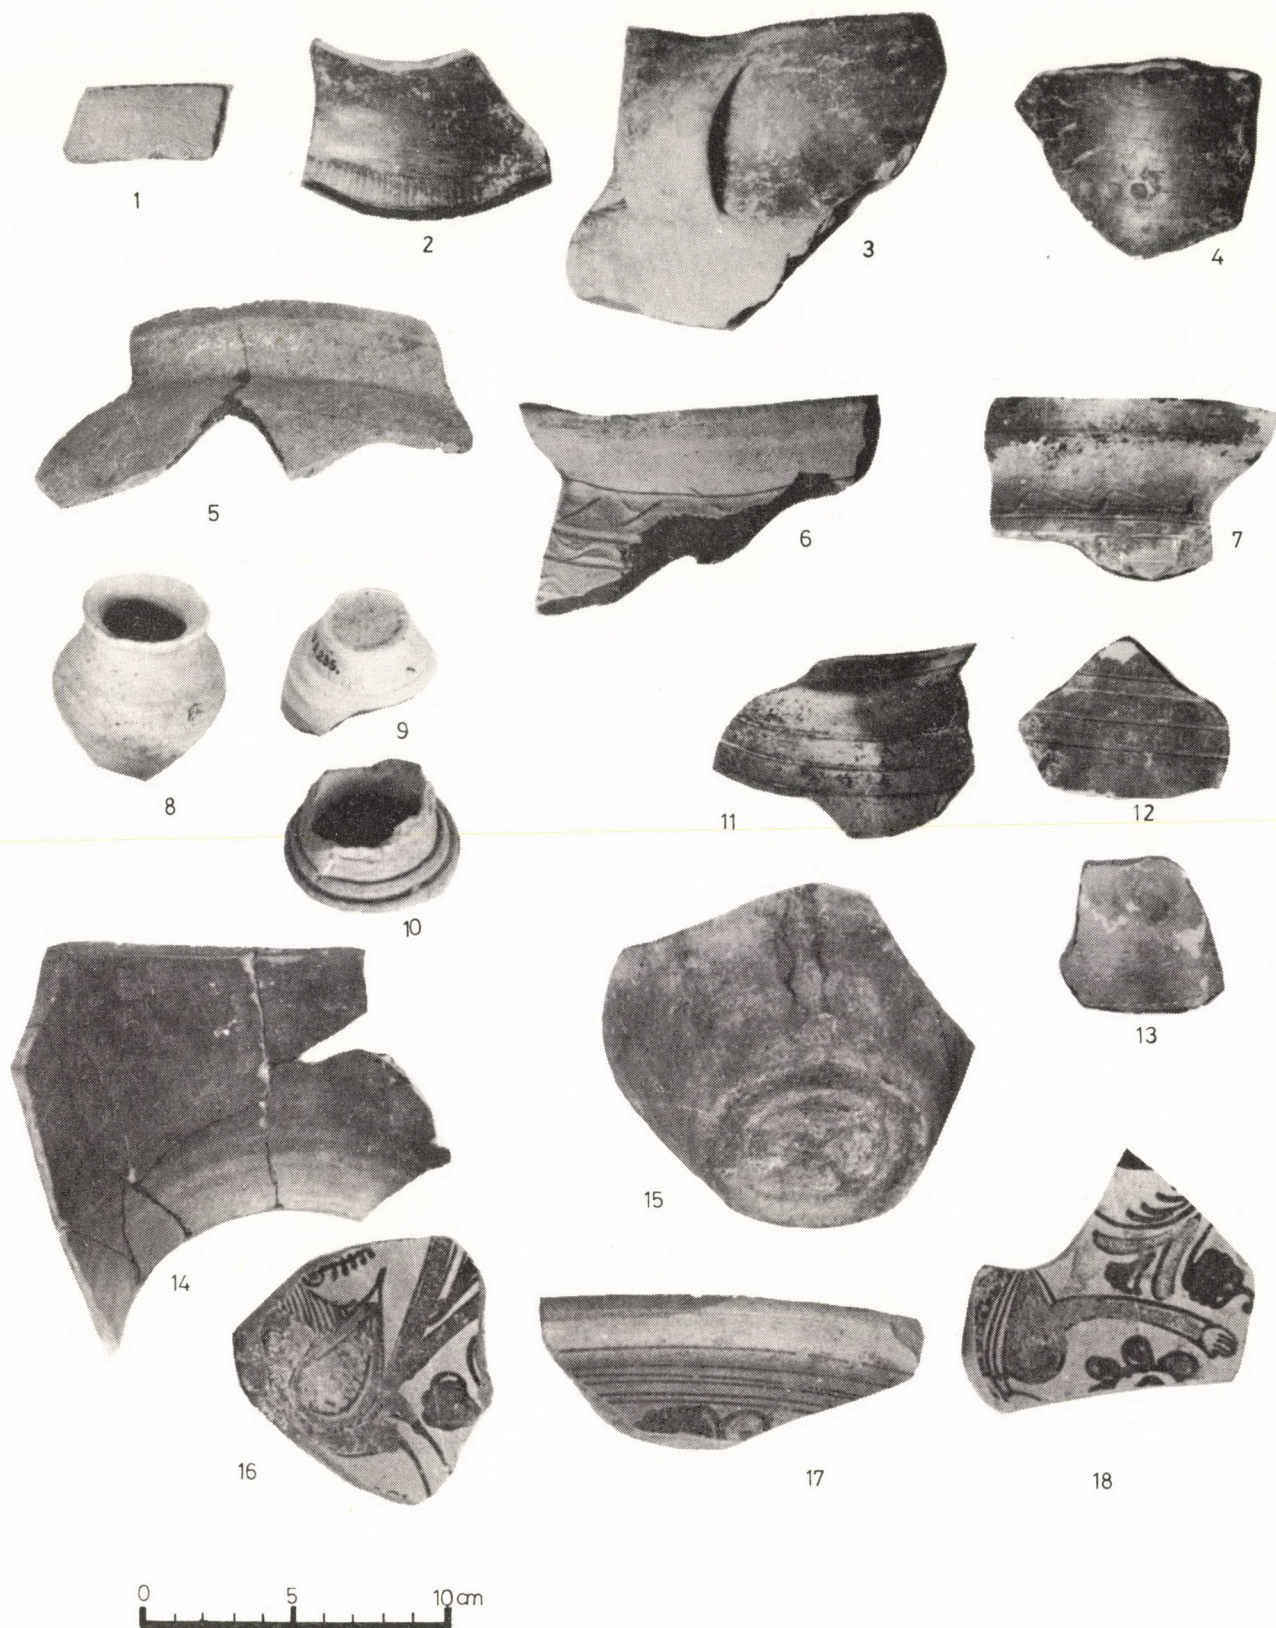
10. kép Az ásatásos előkerült fontosabb leletanyag. (1 : 4)

Abb. 10 Die wichtigsten bei den Grabungen gefundenen Funde. (1 : 4)

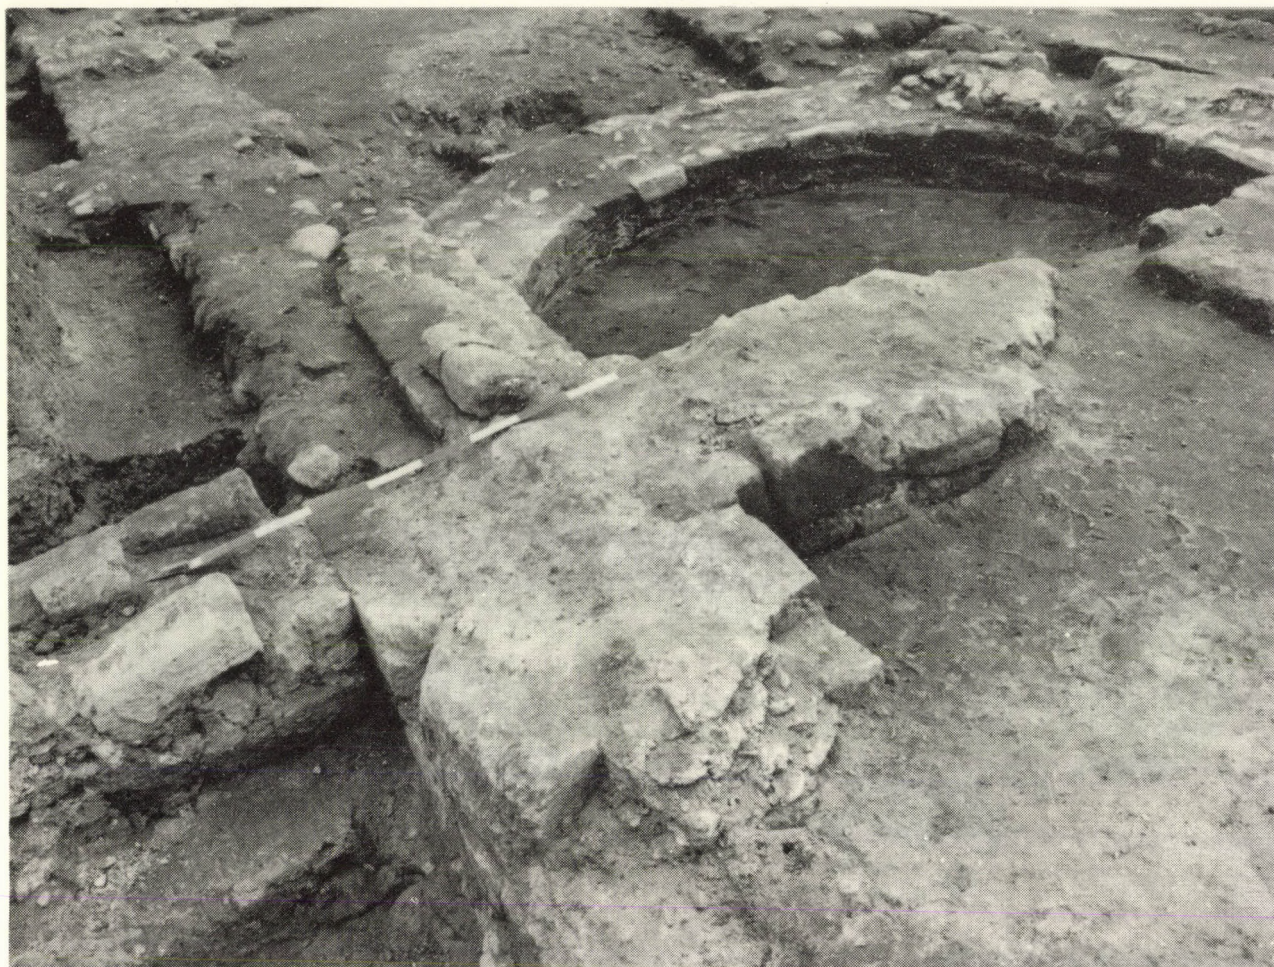
11. kép A bencés templom ÉK-i hajószöglete és az erre épített ciszterci fal.

Abb. 11 Die NO-Ecke des Schiffes des Benediktinerkirche und die darauf gebaute Zisterziensermauer

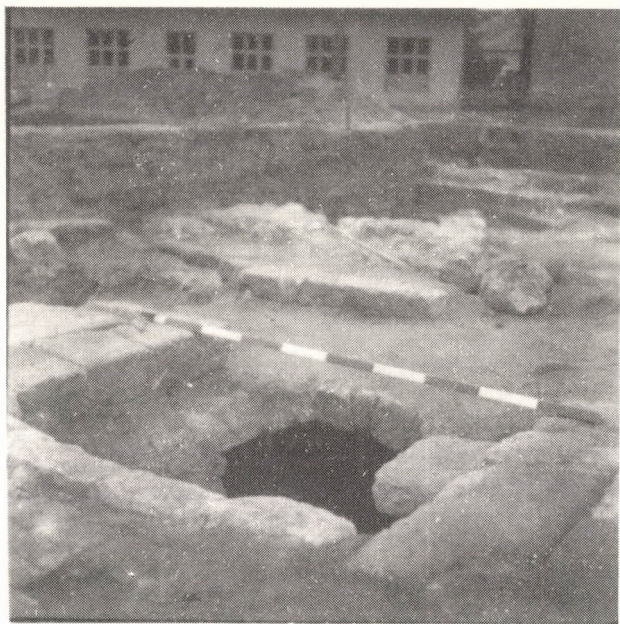
12. kép A kriptanyílás és a boltozat részlete.

Abb. 12 Öffnung der Krypta und Teil der Wölbung.

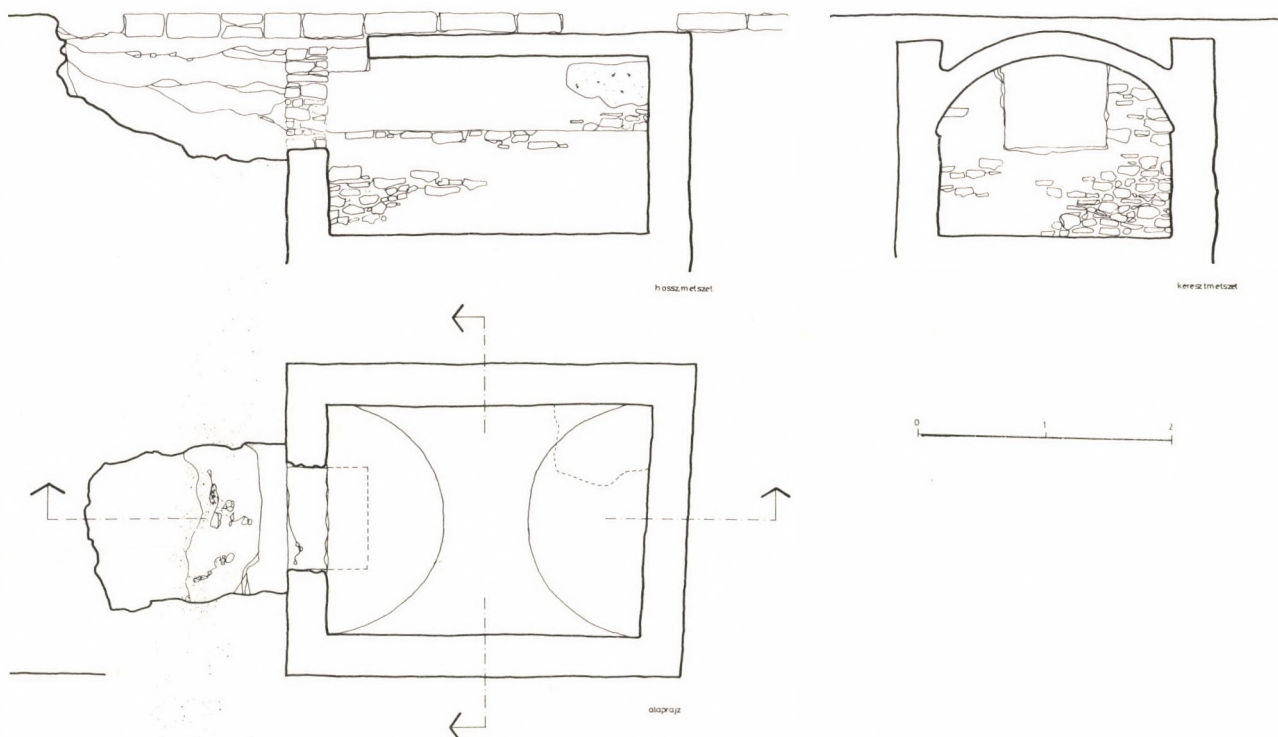
13. kép A kripta alaprajza és metszetei.

Abb. 13 Grundriss und Schnitte der Krypta.

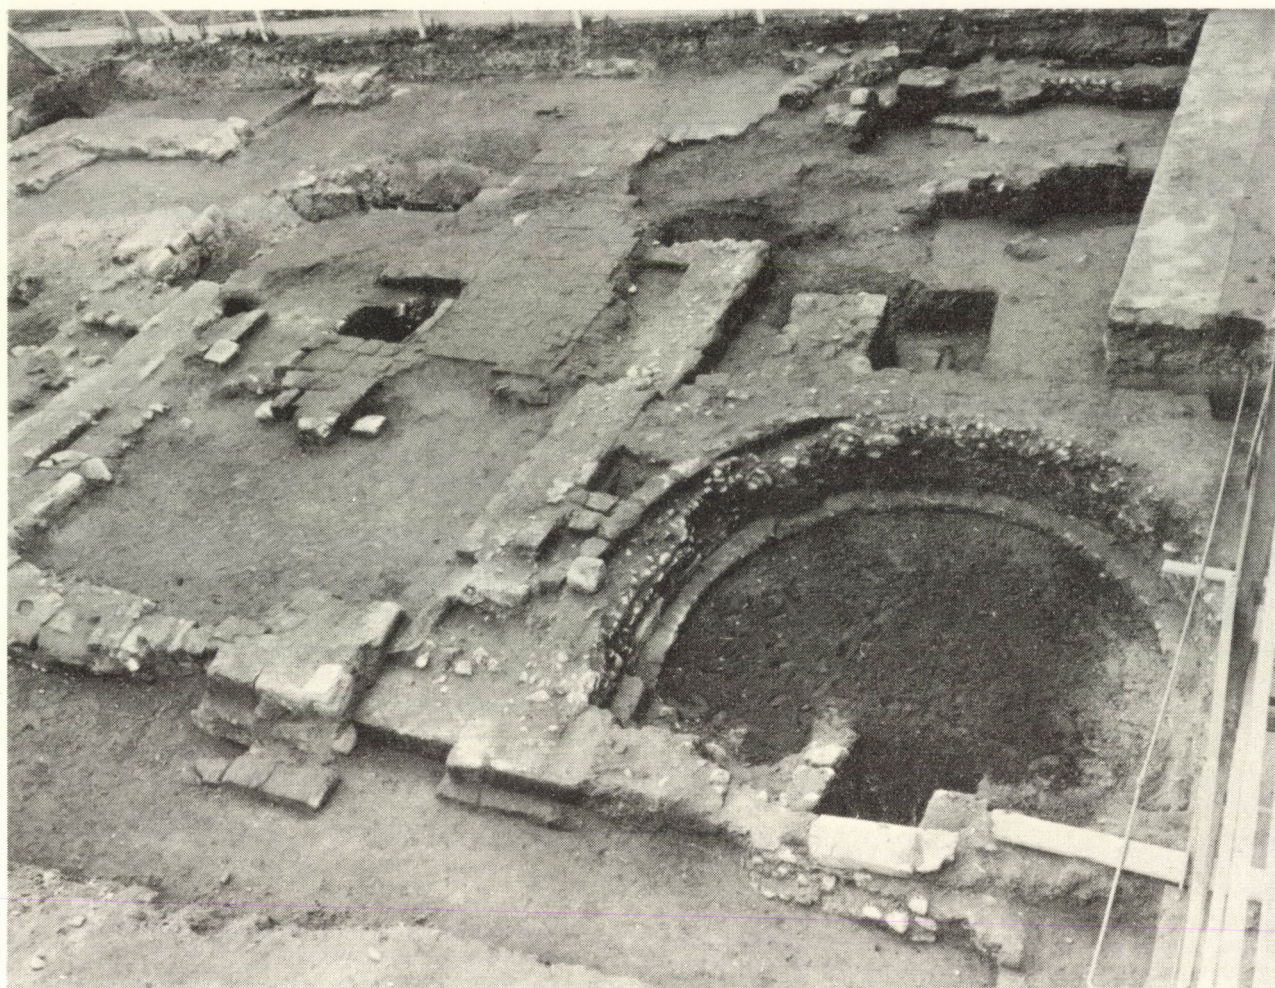
14. kép A főszentély és a déli mellékszentély

Abb. 14 Hauptchor und südliches Nebenchor.

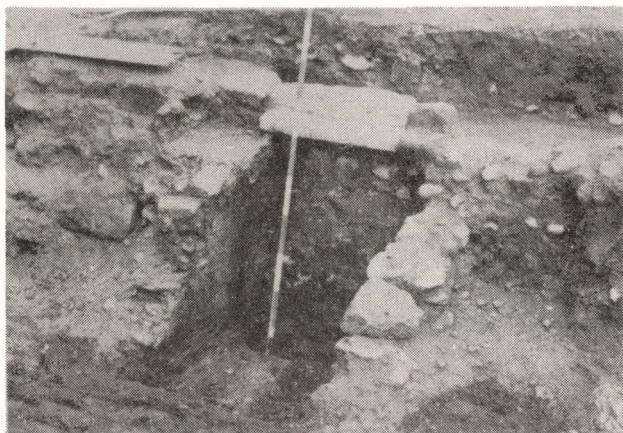
15. kép Kirabolt falazott sír a déli mellékszentélyben.

Abb. 15 Ausgeraubtes gemauertes Grab in dem südlichen Nebenchor.

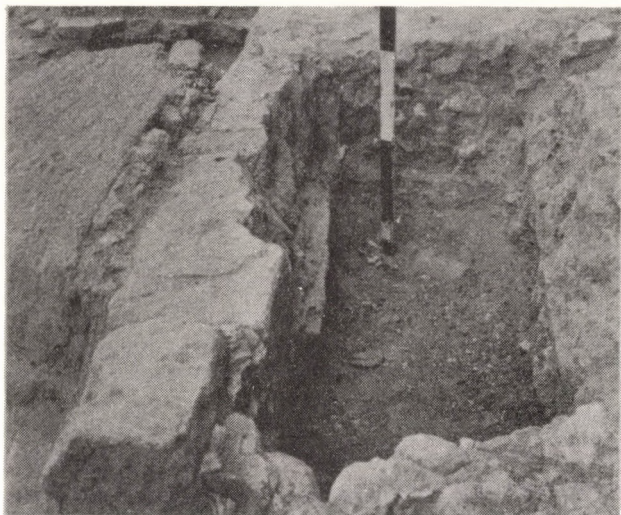
16. kép A korai déli hajófal megmaradt szakasza.  
Abb. 16 Der erhaltene Teil des früheren südlichen  
Schiffmauers.

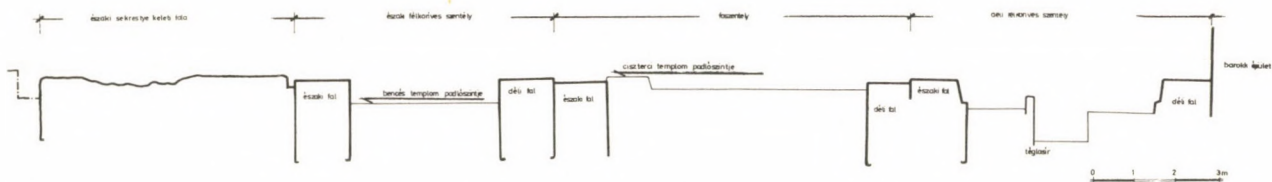
Abb. 17 Schnitt B—B bei der inneren Seite des Triumphbogens des Chores.

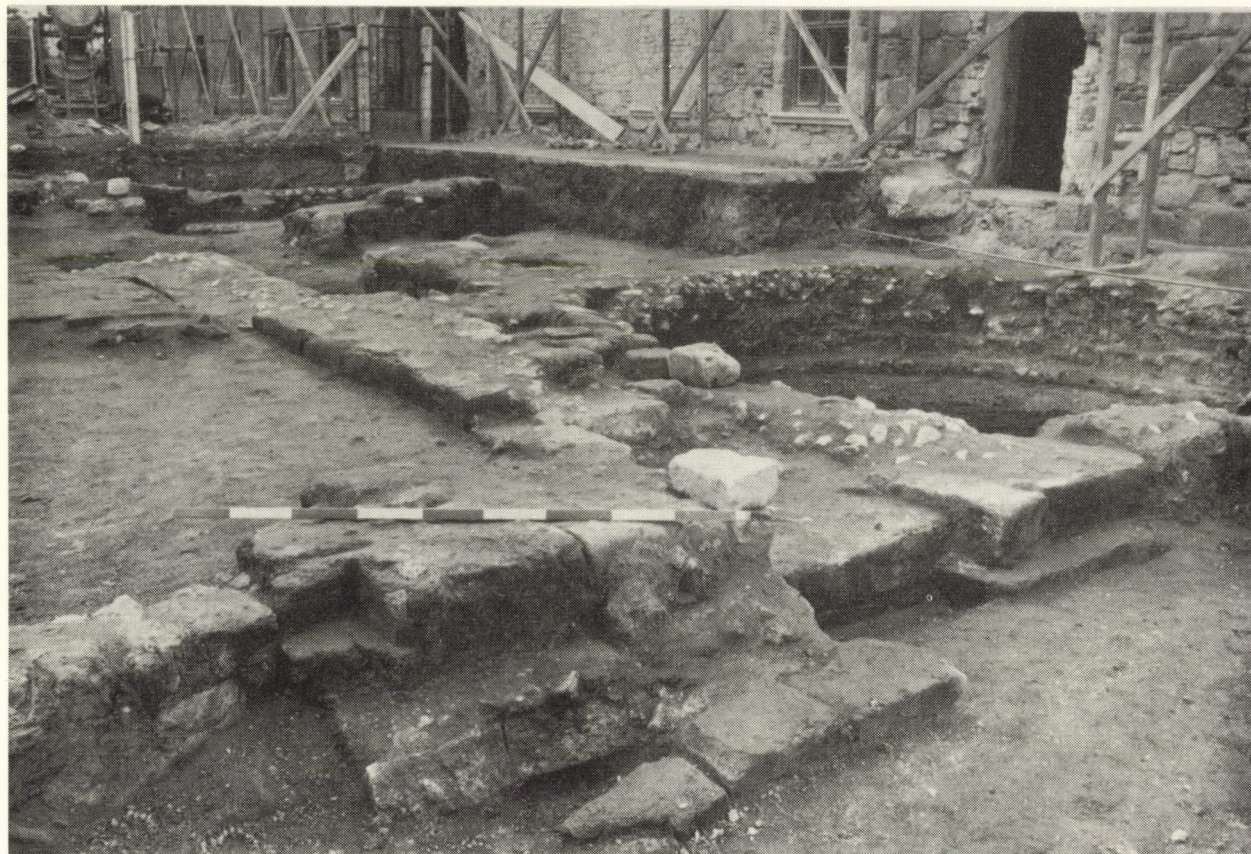
18. kép A ciszterci főszentély diadalívének alapjai a szentélylépcsővel és a hajó kőburkolatának maradványa.

Abb. 18 Der Grund des Triumphbogens des Hauptchores der Zisterzienser mit der Chortreppe und Reste des Steinbodens des Schiffes.

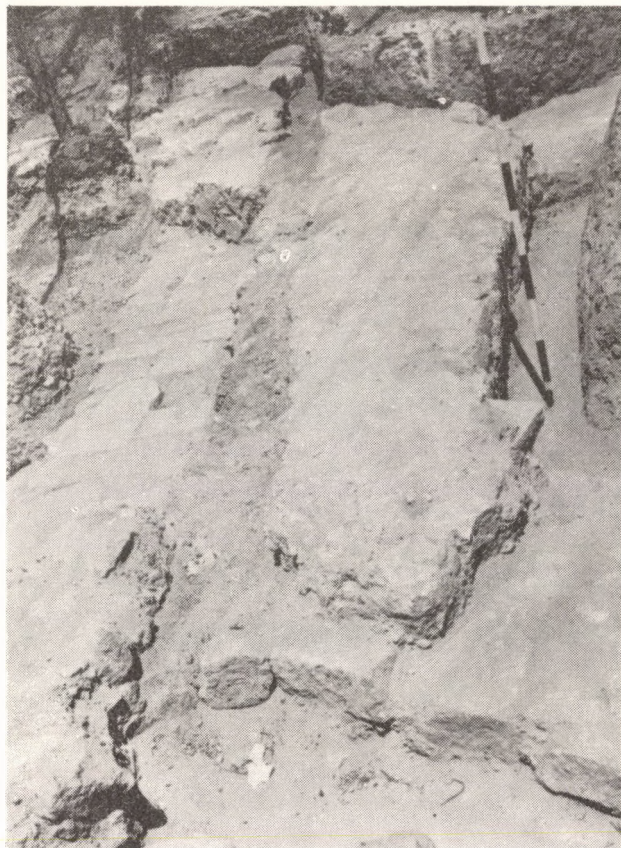
19. kép A sokszögzáródású ciszterci főszentély alapjai.

Abb. 19 Grundmauern des mehreckigen Zisterzienserhauptchores.

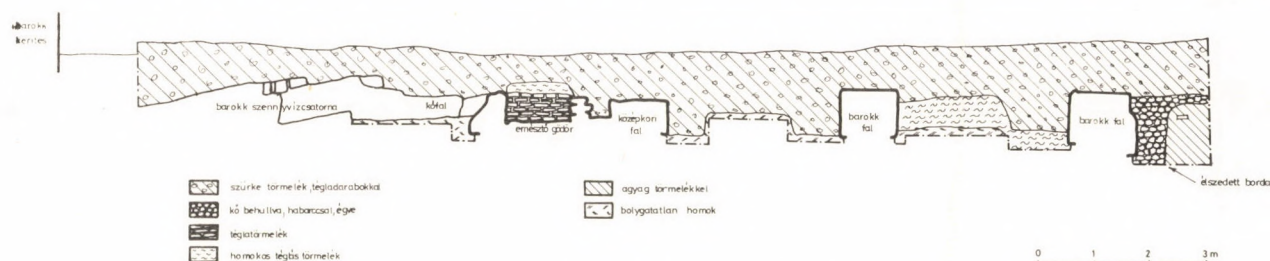
20. kép C—C metszet, a 15. kutatóárok keleti faláról.

Abb. 20 Schnitt C—C von der Ostwand des Suchgrabens Nr. 15.

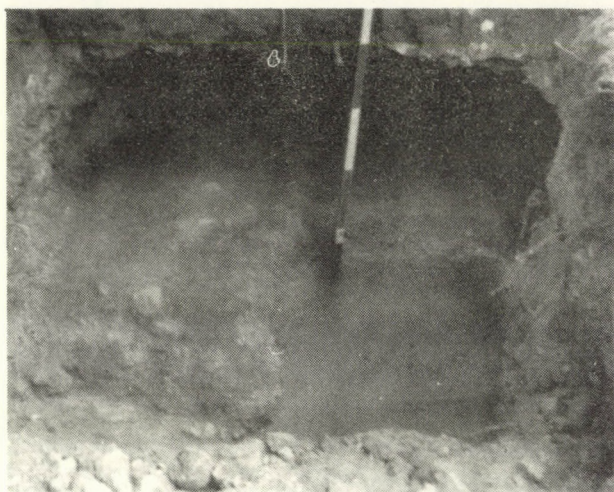
21. kép A nyugati fal maradványai a 11. kutatóárokban.

Abb. 21 Reste des Westmäuern im Suchgraben Nr. 11.

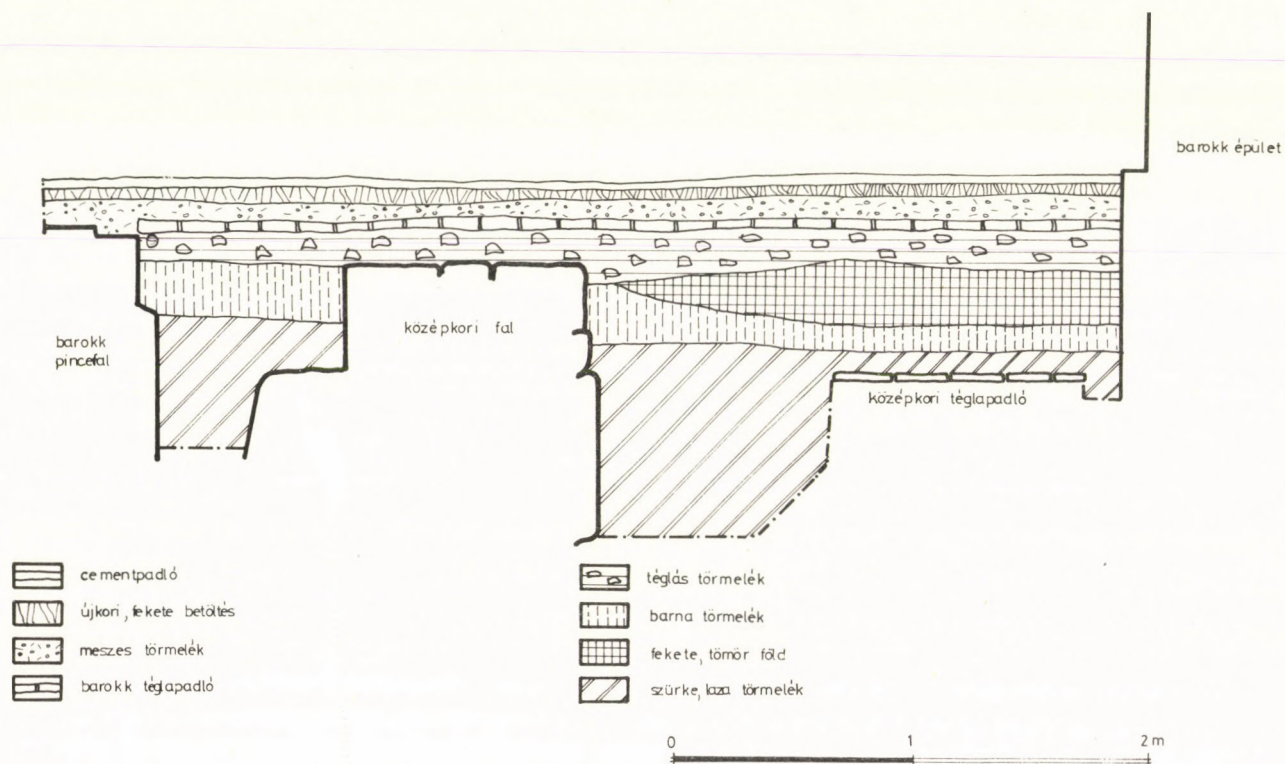
22. kép D—D metszet a 8. kutatóárok nyugati faláról.

Abb. 22 Schnitt D—D von der Westwand des Suchgrabens Nr. 8.

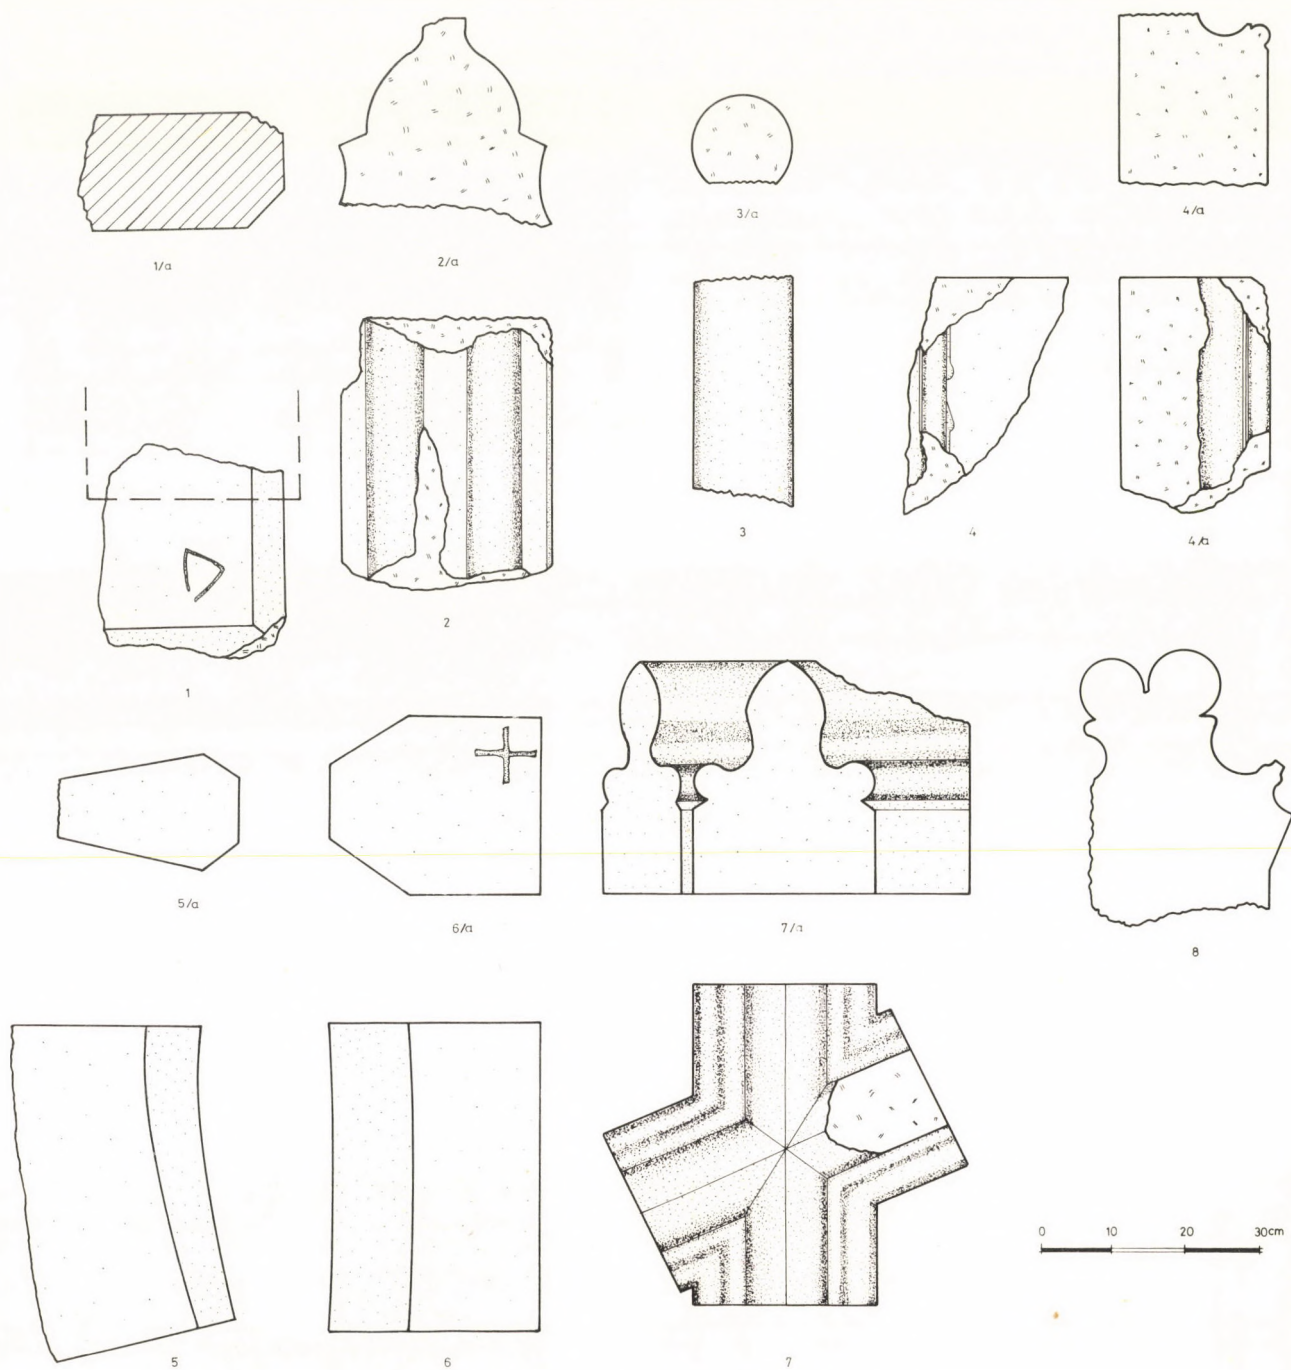
23. kép A feltáráson talált fontosabb faragott kövek.

Abb. 23 Die wichtigsten bei der Grabung gefundenen geschnitzten Steine.

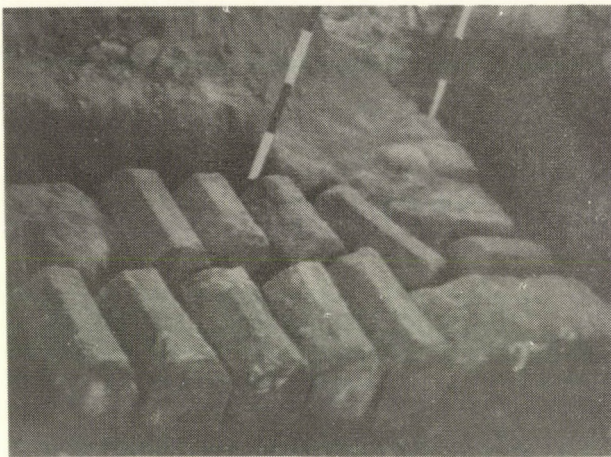
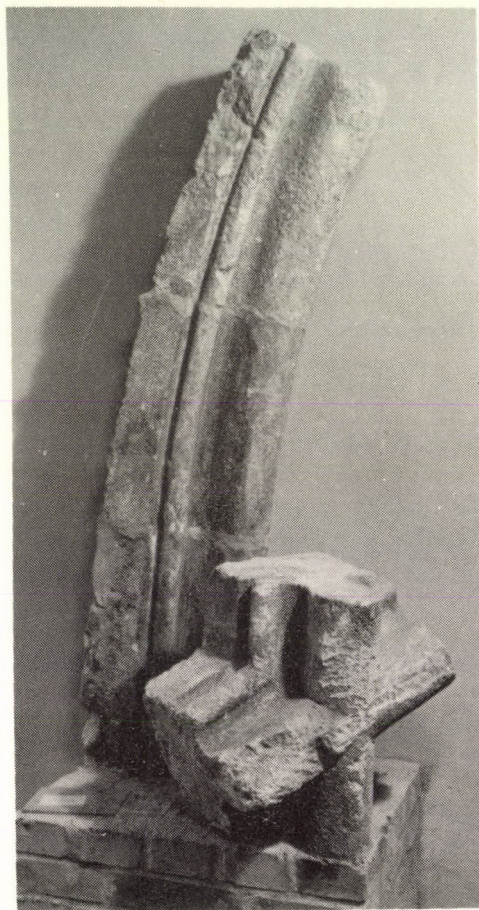
24. kép 1. Élszedett hevederbordák másodlagos felhasználásban a 8. kutatóárokban;  
2. Zárókő és körtetagos bordák.

Abb. 24 1. Abgekantete Gurtrippen sekundär eingebaut in der im Forschungsgraben N. 8. erschlossenen Mauer; 2. Schlussstein und Rippen mit Birnstabprofil.

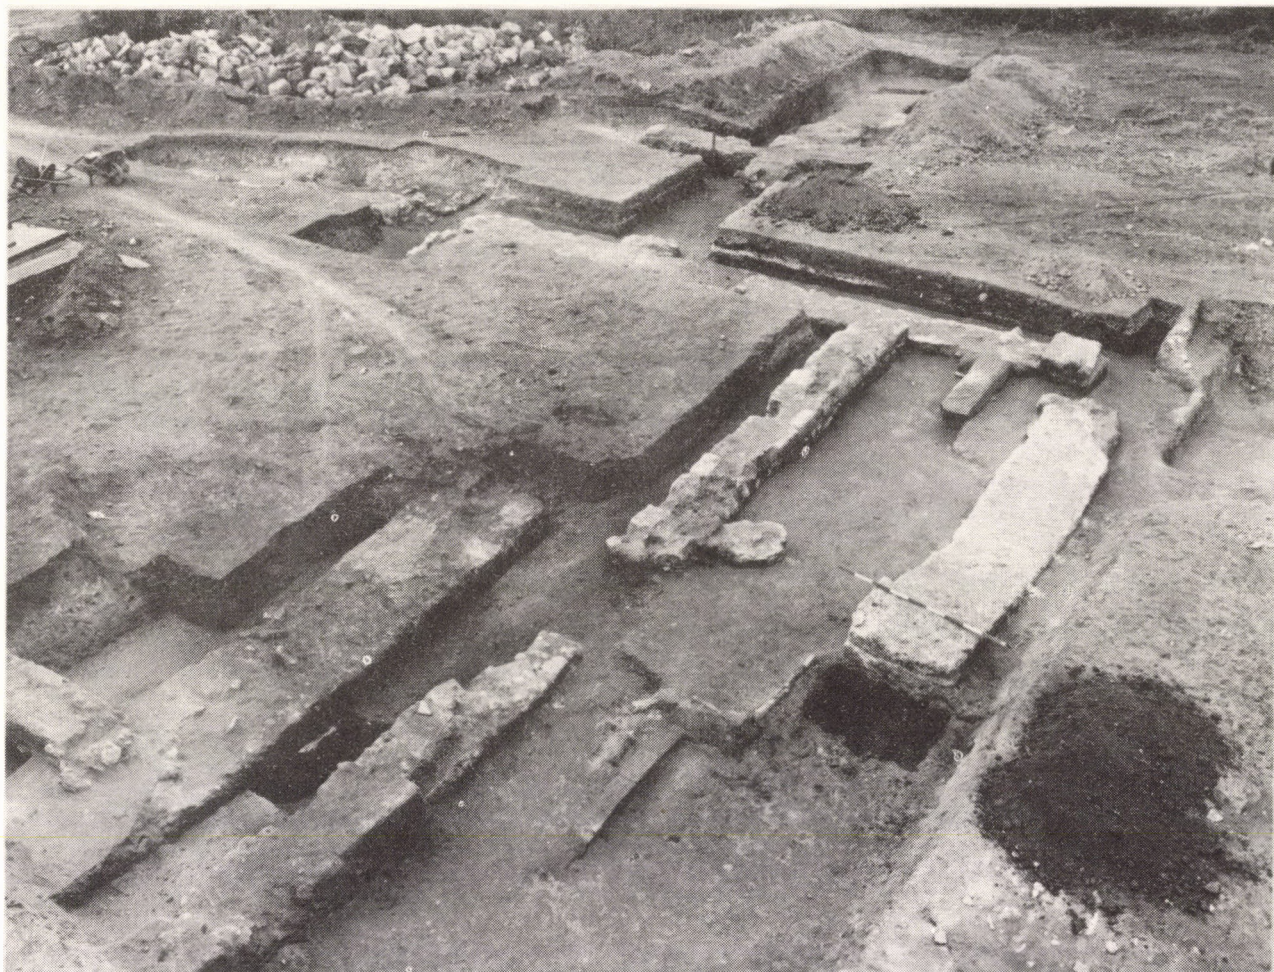
25. kép Az 5. a 6. és a 7. kutatóárokban feltárt falak.

Abb. 25 Die in den Suchgräben Nr. 5, 6, und 7 gefundenen Mauern.

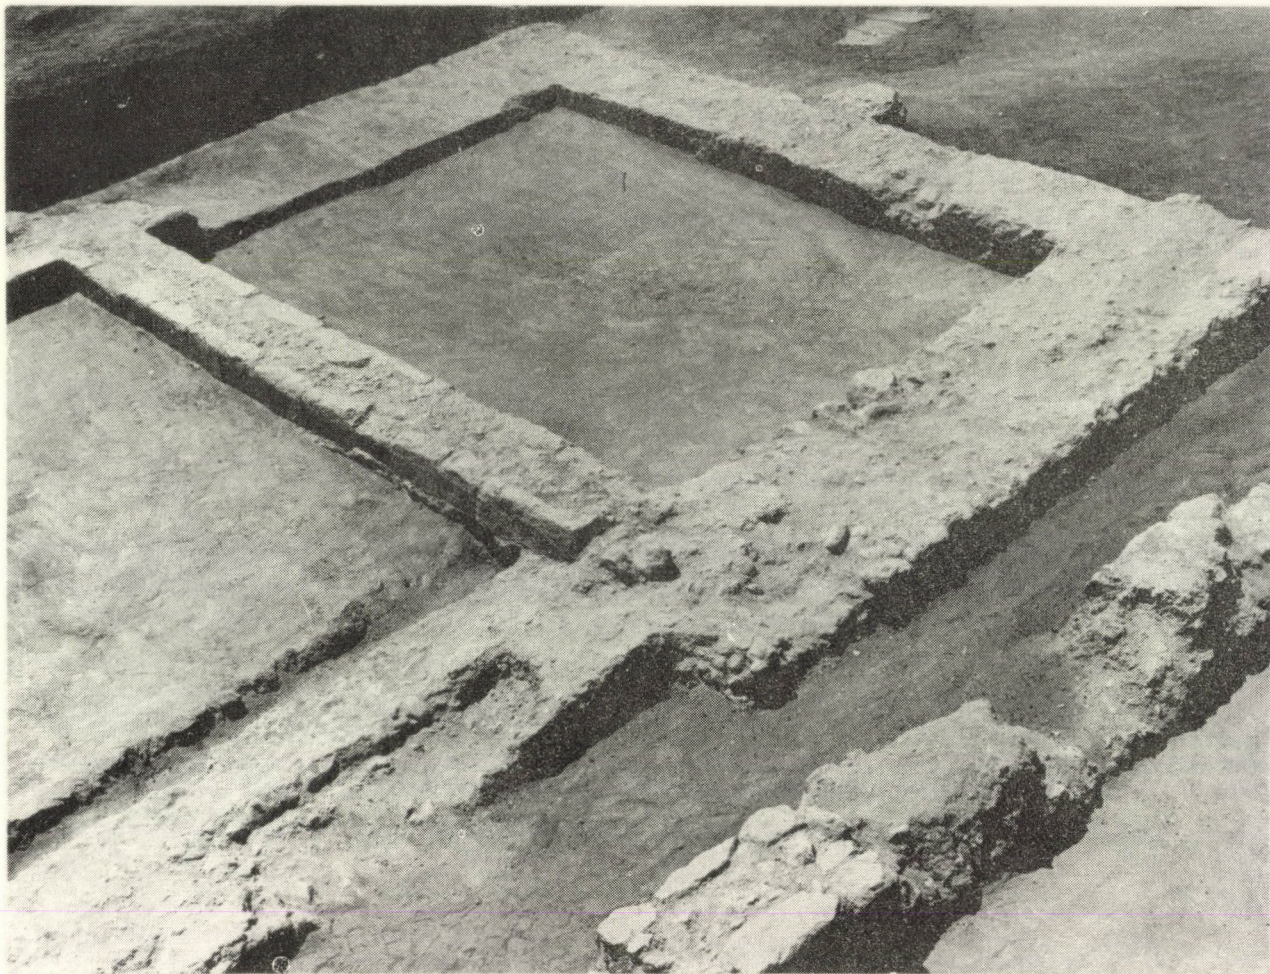
26. kép Négyoszögű épület alapfala a monostorudvaron.

Abb. 26 Grund eines viereckigen Gebäudes im Münsterhof.

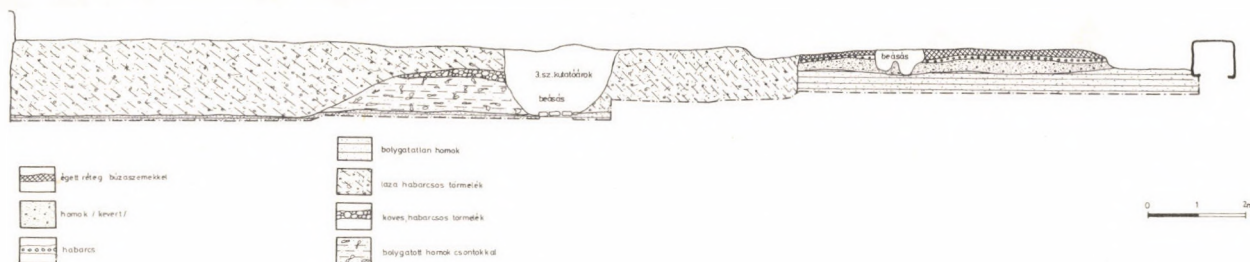
27. kép E–E metszet a 13. kutatóárok nyugati faláról.

Abb. 27 Schnitt E–E von der Westwand des Suchgrabens Nr. 13.

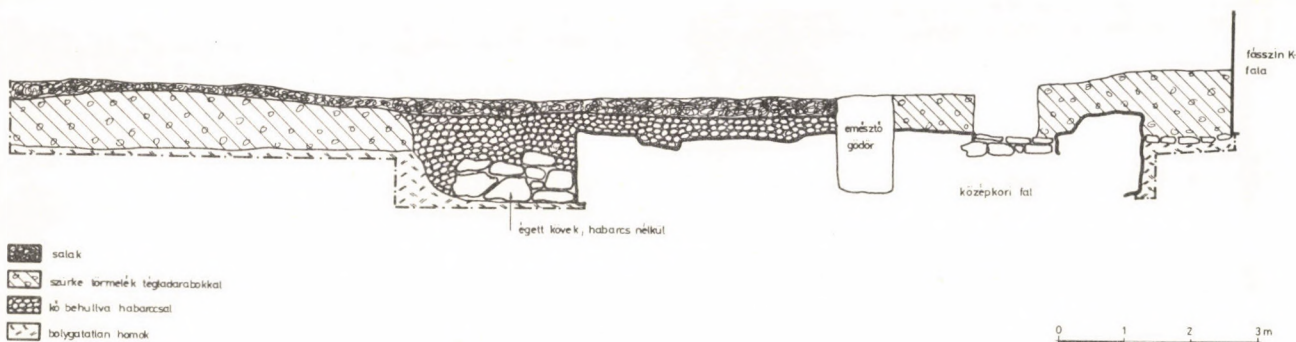
28. kép F–F metszet a 14. kutatóárok déli faláról.

Abb. 28. Schnitt F–F von der Südwall des Suchgrabens Nr. 14.

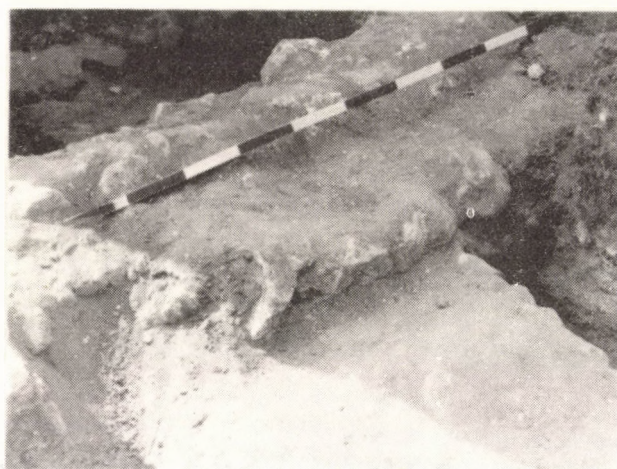
29. kép A káptalanterem déli fala, alatta a vastag keleti zárófal.

Abb. 29. Südmauer des Kapitelsaales und unter ihr die dicke östliche Schlussmauer.

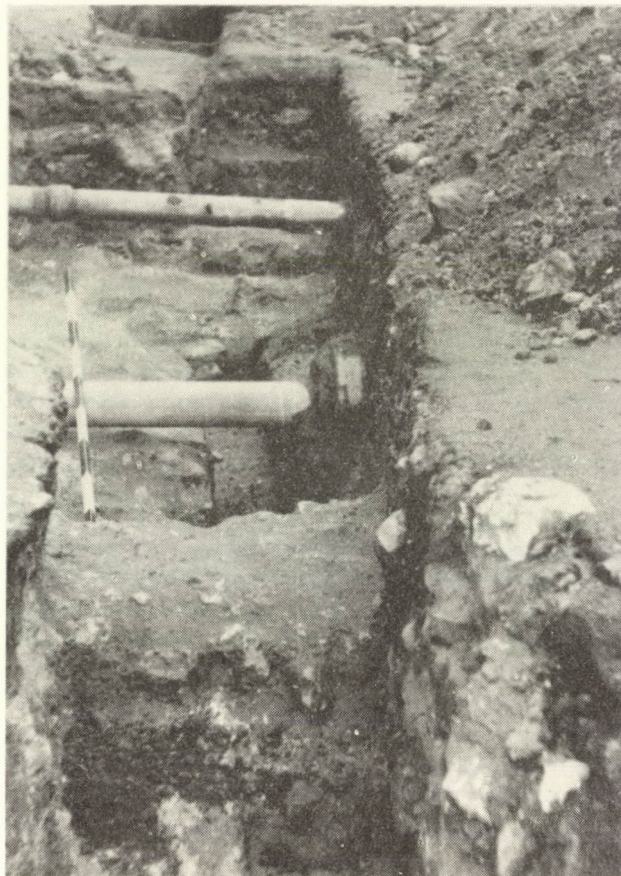
30. kép A káptalanterem keleti, nyugati és északi fala a 18. kutatóárokban.

Abb. 30 Die östliche, westliche und nördliche Mauern des Kapitelsaales im Suchgraben Nr. 18.
