Valter Ilona

## A PÁSZTÓI MONOSTOR FELTÁRÁSA

#### A monostor feltárása

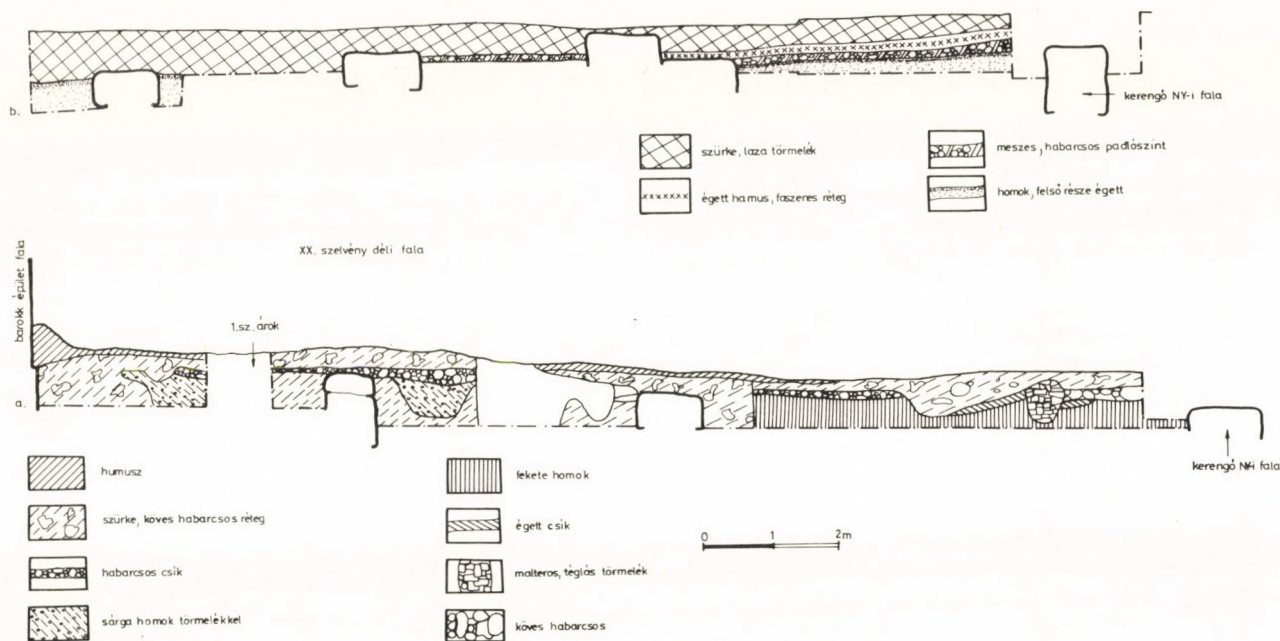
31. kép a) G—G metszet a monostorudvarról;  
b) H—H metszet a monostor nyugati szárnyáról.

Abb. 31 a) Schnitt G—G vom Münsterhof;  
b) Schnitt H—H von Westflügel des Münsters.

A monostor nyugati részén több helyiségből álló gazdasági épületrész alapjait tártuk fel (5. kép, valamint 31. kép G—G és H—H metszet). Az északi

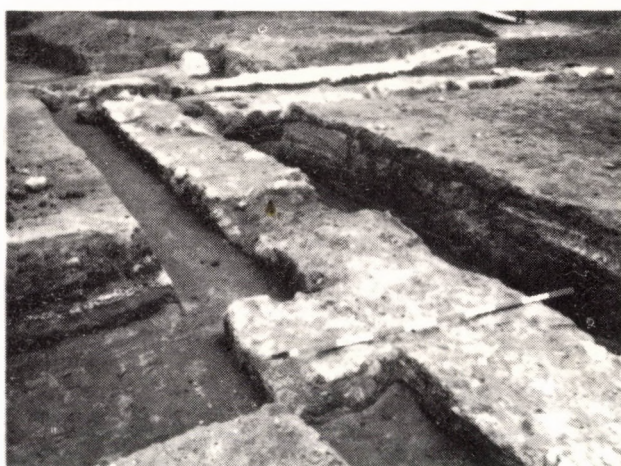
32. kép A nagy nyugati helyiség keleti fala a 6. sz. kutatóárokban.

Abb. 32 Die Ostmauer des grossen Westraumes im Suchgraben Nr. 6.

folyosó a 6. sz. kutatóárokban végetért, egy észak—déli irányú nagyobb helyiség keleti faláig tartott (32. kép). A 6. árok kiszélesedő részében vastag habarcsréteg alatt egy XVIII. századi meszesgödör mellett (melyhez tartozott az 5. sz. kutatóárokban feltárt vastag mészréteg, lásd 25. kép jobb oldali része) hamus, faszenes pusztulási réteget bontottunk, alatta egy meszes csík az előző periódus padlószintjét jelölte. E nagy nyugati helyiség nyugati falát a 15. sz. kutatóárokban találtuk meg, északi falát kiszédték. Feltehetően a templom déli faláig tartott. XII. század eleji leletanyag került elő a 15. sz. árok habarcs csíkkal jelölt padlórétegének mélységéből<sup>20</sup> (20. kép C—C metszet), míg a 16. árok déli végéből vörös színű bográcstöredék, átlukasztott pereme, valamint sötétszürke fazék alja, talpán kereszt alakú fenékbélyeggel<sup>21</sup> (9. kép 20, 10. kép 15). Érdekes a cserépbogrács itteni előfordulása. Ezt az edényformát általában a letelepedő nomád életformához szokták kötni, zömmel a magyarok lakta te-

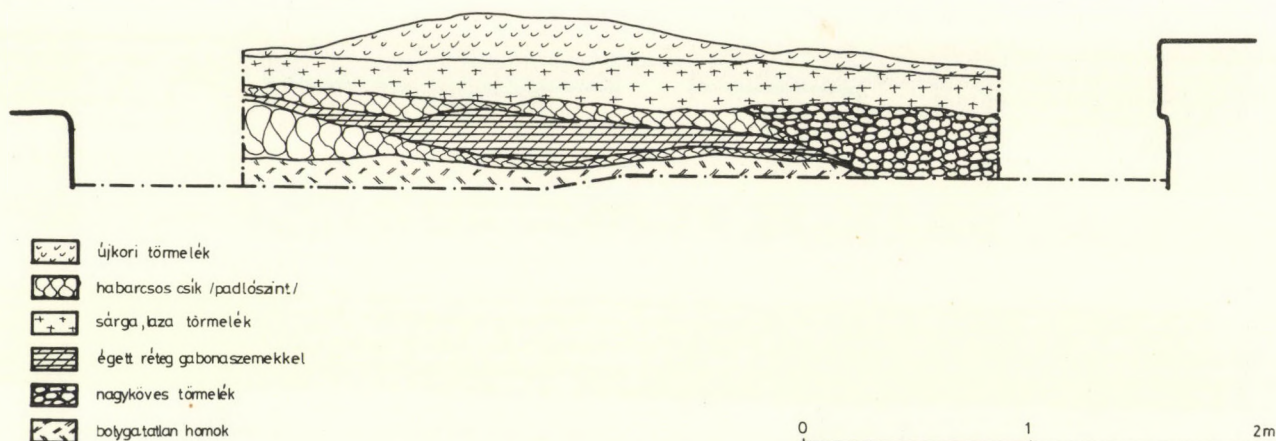
33. kép I—I metszet az égett gabonarétegről

Abb. 33 Schnitt I—I gebrannten Getreideschicht.

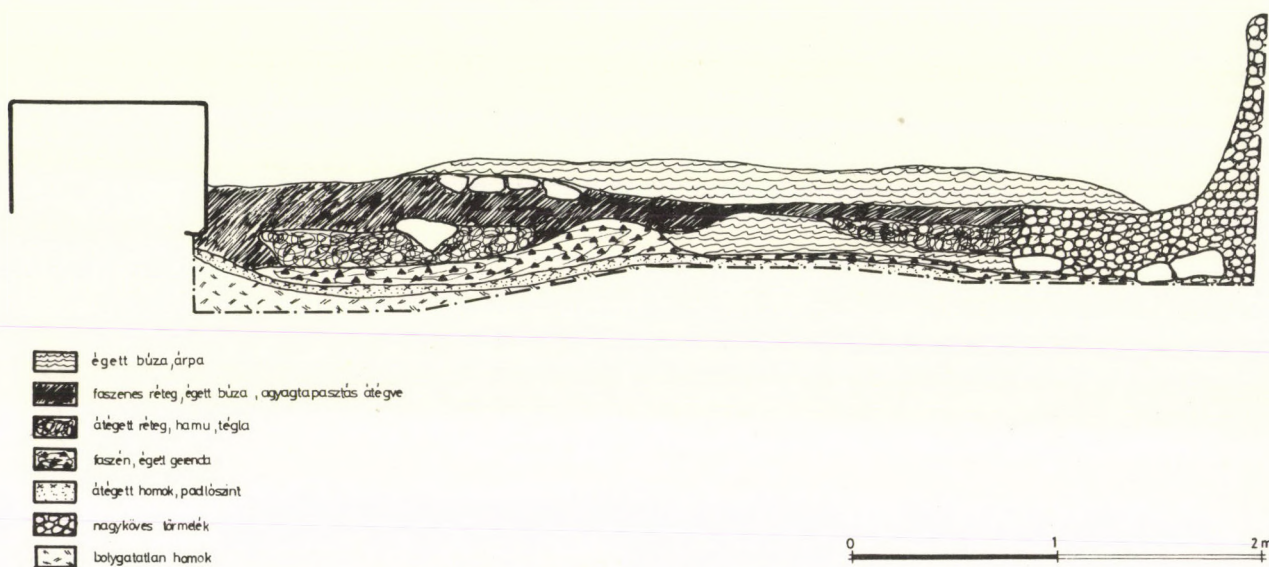
34. kép K—K metszet az égett gabonarétegről.

Abb. 34 Schnitt K—K der gebrannten Getreideschicht.

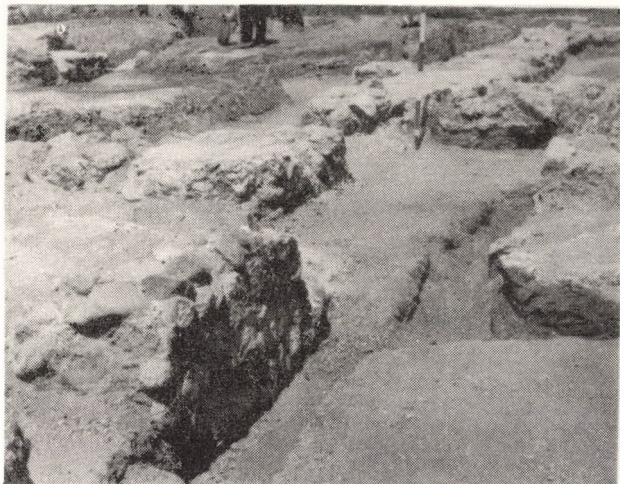
35. kép A monostor legnyugatibb helyiségének alapfalai.

Abb. 35 Grundmauern des westlichsten Raumes des Münsters.

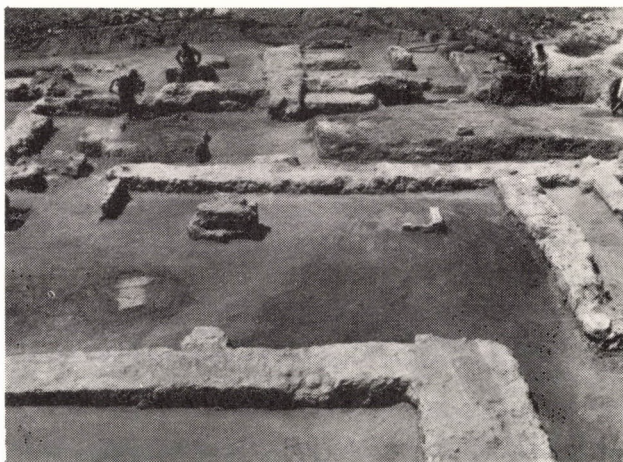
36. kép A monostor nyugati szárnyának alapfalai.

Abb. 36 Grundmauern des Westflügels des Münsters.

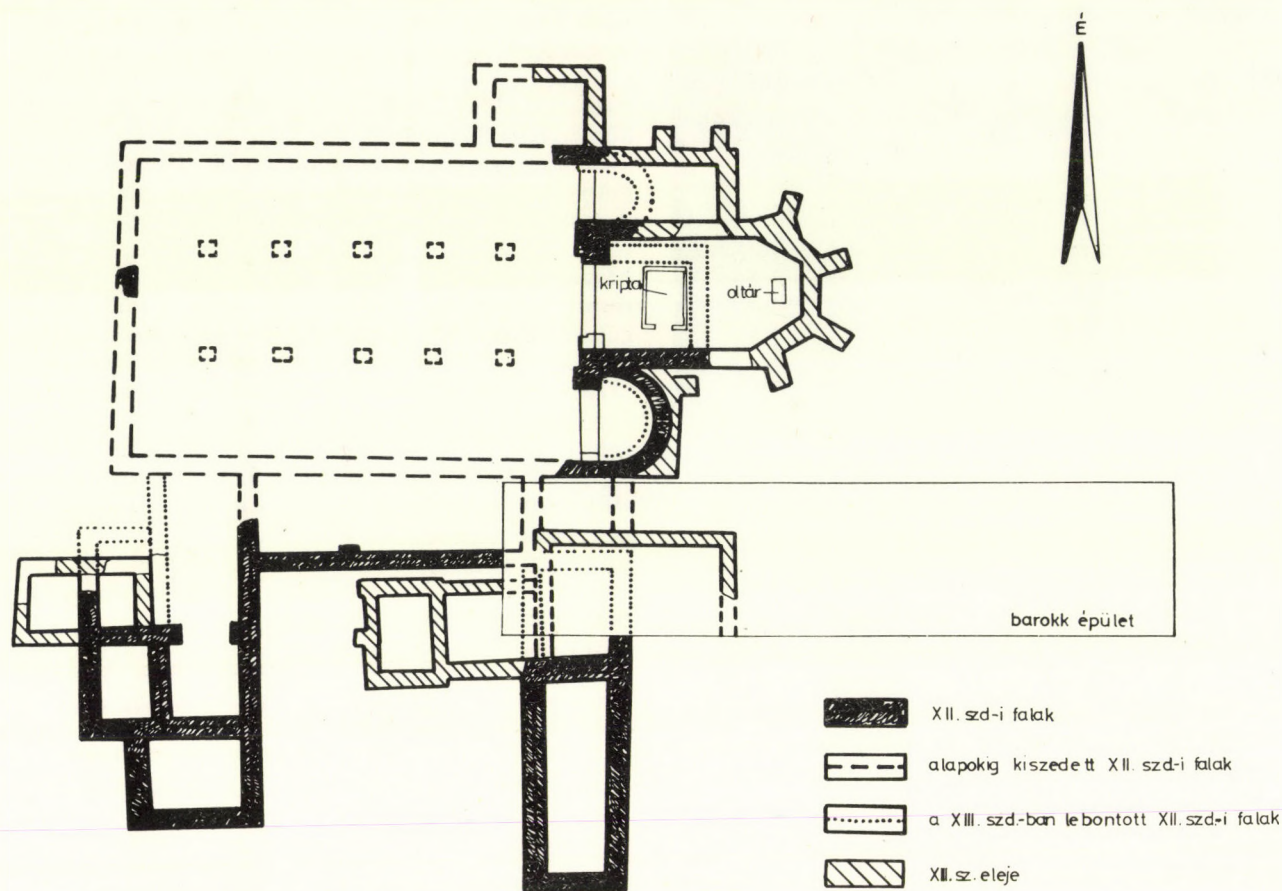
37. kép A pásztói monostor építési periódusai.

Abb. 37 Bauperioden des Münsters von Pászto.

Az első periódusban egy közel 40 m hosszú, 24 m széles, háromhajós, keresztház nélküli templom épült, amelynek két mellékszentélye félkörösen, fő-

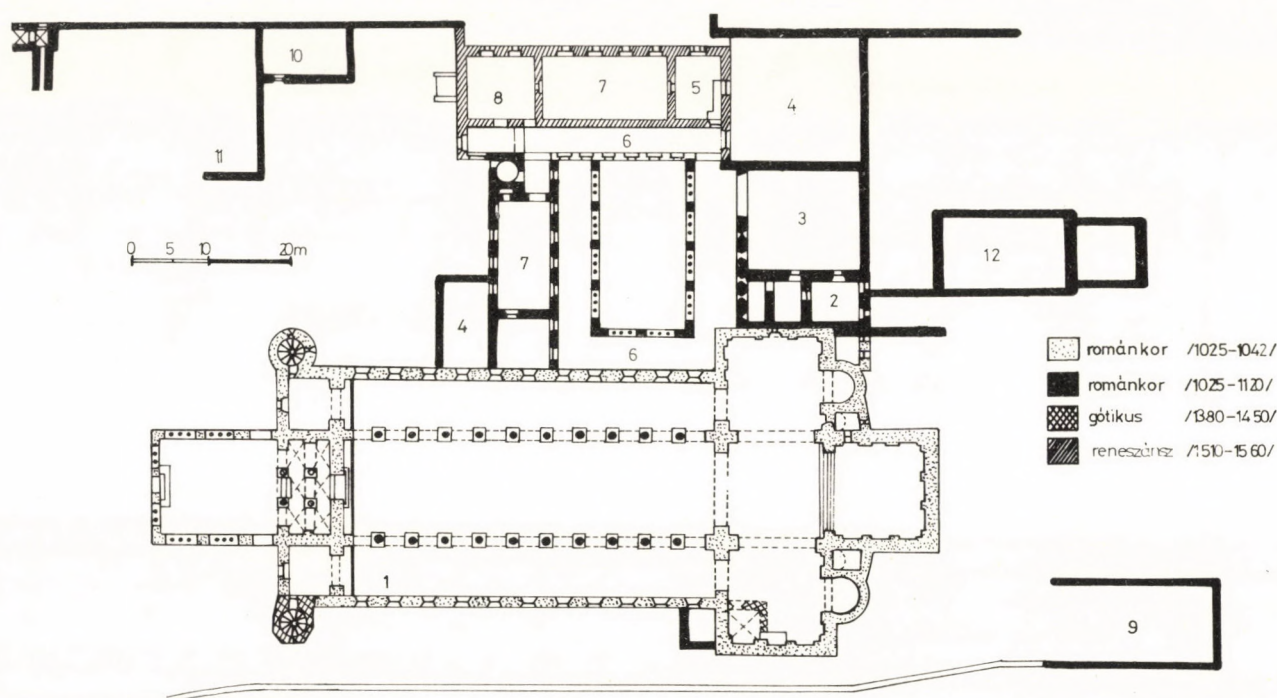
38. kép A Limburg a.d. Haardt-i bencés apátság alaprajza

1. templom; 2. sekrestye; 3. káptalanterem; 4. konyha;  
5. előszoba; 6. kerengő; 7. refektórium; 8. fogadószoza;  
9. csontház; 10. gazdasági épületek; 11. vendégház;  
12. apát háza.

Abb. 38 Grundriss der Abtei Limburg a. d. Haardt.

Hinsichtlich ihres Grundrisses kann diese Kirche mit der Benediktinerabtei von Limburg a.d. Haardt verglichen werden, die 1035 geweiht wurde. Der nördlichen Mauer dieser Kirche schloß sich das Kloster in U-Form an, folglich war auch dieses nicht regelrecht rechteckig (Abb. 38). Für eine ähnliche Anordnung der Chorthäupter können wir in Deutschland mehrere Beispiele finden. So z.B. die Benediktinerabtei von Bergholzell aus dem 11. Jh., das Benediktinernonnenstift von Kaufungen, wo in der ersten Hälfte des 12. Jahrhunderts ein ähnlich angeordneter Chor gebaut wurde, wie in Páztó. Die Anordnung des Chorthauptes der Prämonstratenserabtei von Ilbenstadt (1129—1159) ist ebenfalls ähnlich (Abb. 39. 1). In Westfalen finden wir nicht nur in Ordenskirchen Chorthäupter mit solcher Anordnung. Die Wallfahrtskirche von Bochum-Stiepel wurde um 1130—1170 zu dieser Form gestaltet, der Chor der Duisburger Kollegiatskirche um 1140 (Abb. 39. 2—3). In Westfalen war auch Mitte des 13. Jh. diese Form noch beliebt (Legden, Soest: Pfarrkirche), aber auch der Chor der Prämonstratenser-Abteikirche von Bellelay (Westschweiz) und der Kollegiatskirche von Opatow (Polen) (Abb. 39. 5—6) ist ähnlich. Im historischen Ungarn kann die Mitte des 13. Jahrhunderts erbaute Pfarrkirche der einstigen königlichen Freistadt Dobronya (Dobrá Niva) mit der von Páztó verglichen werden. Die angeführten Beispiele — Legden und Dobronya (Dobrá Niva) ausgenommen — weichen vom Páztóer Grundriß darin ab, daß diese alle ein Querhaus haben und die beiden halbkreisförmigen Seitenchöre aus dem Querhaus hervorspringen. Wir haben sie dennoch als Analogien aufgezählt, da dieses charakteristische Chorthaupt nur hier vorkommt. Darüber hinaus ist der Páztóer Grundriß ziemlich provinzial und so darf angenommen werden, daß es sich hier um eine vereinfachte ungarische Variante der angeführten Beispiele handelt. Die frühen ungarischen Benediktinerklöster haben übrigens auch kein Querhaus.

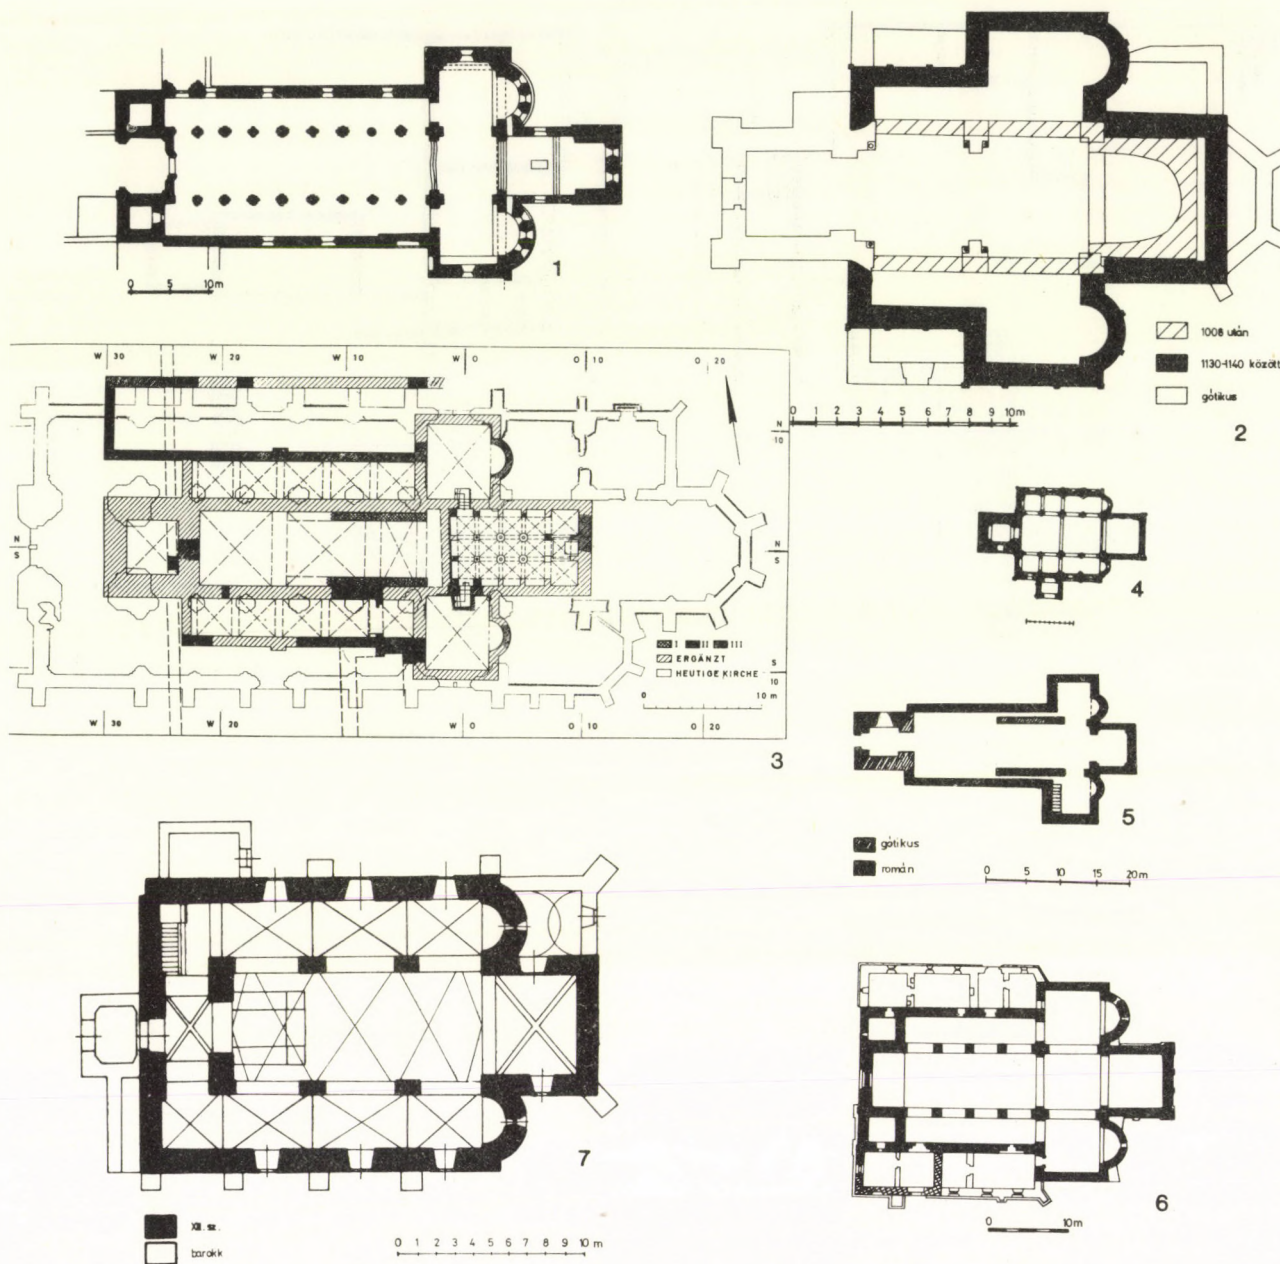
39. kép Analógiák a bencés apátsági templom szentélyéhez:

1. Ilbenstadt — premontrei monostor (1129—1159);
2. Bochum — Stiepel zárándoktemplom (1130—1170);
3. Duisburg — társas kápolna (1140 körül);
4. Legden — plébániatemplom (XIII. sz. közepe);
5. Bellelay im Jura-premontrei monostor (1140 körül);
6. Opatów — társaskáptalan (XII. sz. közepe);
7. Dobronya (Dobrá Niva) plébániatemplom (XIII. sz. közepe).

A német területhez kapcsolódóan, Európa más részein is találunk ilyen alaprajzú román templomokat. Nyugat-Svájcban a *bellelay-i* premontrei apátsági templom alapfalait ásatás tárta fel a mai barokk templom belsejében. Az apátság alapítója Ortlieb baseli püspök volt. 1140 körül épült a monostortemplom, egyetlen nyugati toronnyal, az egyhajós, hosszanti hajótér végében keresztházzal, melyek félköríves apszisban végződnek, míg a főapszis egyenes záródású (39. kép 5). A templom egy-
